SL 2008/06

RAPPORT OM LUFTFARTSULYKKE PÅ HARDANGSFJELLET, NORDLAND 18. APRIL 2007 MED HUGHES 369D, SE-HLP OPERERT AV FLYGTJÄNST AB

Avgitt dato: 15.05.2008
SL Rapport: 2008/06

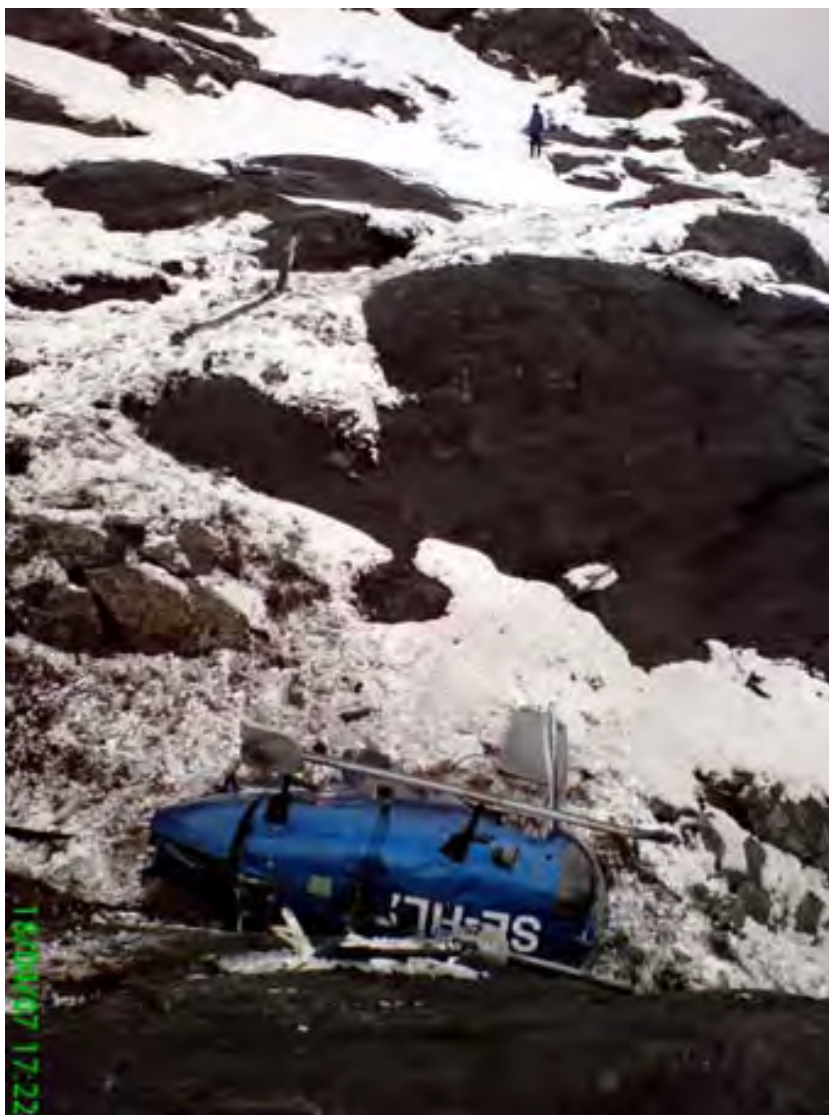
Figur 1

”Eftersom jag befann meg utanför ett stup försökte jag under rotation styra tillbaka till den avsats där renarna befann seg. Efter två varvs rotation tryckte jag ner helikopter på avsatsen (ca 40 meter från islagsplatsen) där den gled åt vänster och knäckte vänster landingsställ. Den tippade då på vänster sida och gled sedan ca 10 meter innan den stannade i en liten bäckravin”. (Se fig. 1 og 2).

Fartøysjefen benyttet hjelm og setebelte med skulderseler og fikk kun lettere skader i havariet. Han hadde bitt seg i tungen og fått noen småsår på en hånd da han krøp ut av vraket. Helikopteret fikk omfattende skader.
