RAPPORT

Avgitt dato: 01.11.2007
SL Rapport: 2007/32

- Type og reg.: Robinson Helicopter Company R44 Astro, SE-HUA
- Produksjonsår: 1993
- Motor(er): Lycoming O-540-F1B5

Luftfartsulykke, tap av kontroll og rollover under nødlanding.

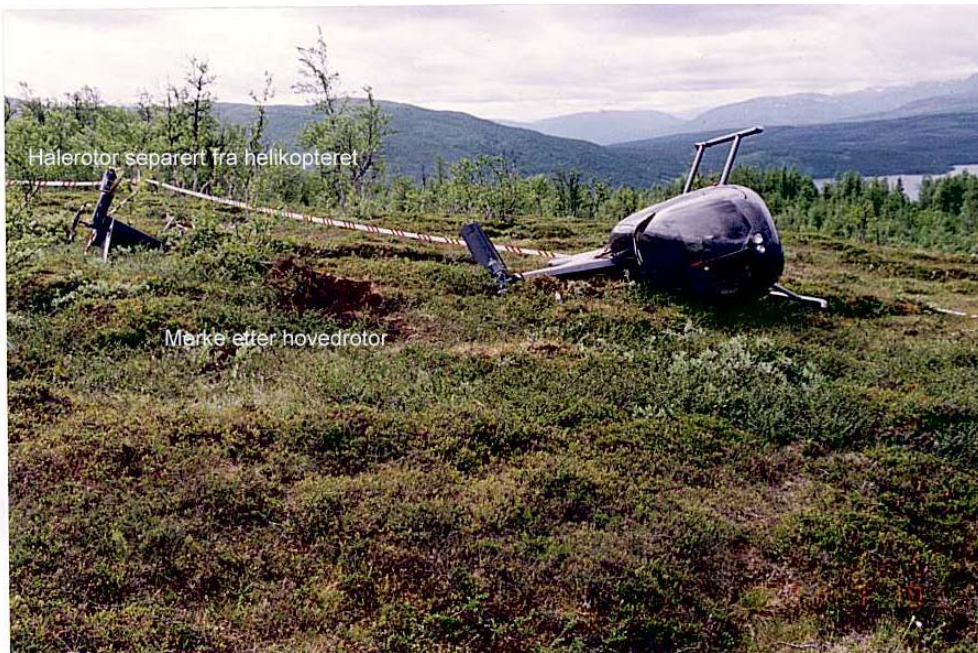
Figur 1: Helikopteret liggende på til høyre side, mot terrenghellingen med spor etter hovedrotorblad i torva og med halerotor liggende bak helikoptervraket. Takvatnet i Bakgrunnen.

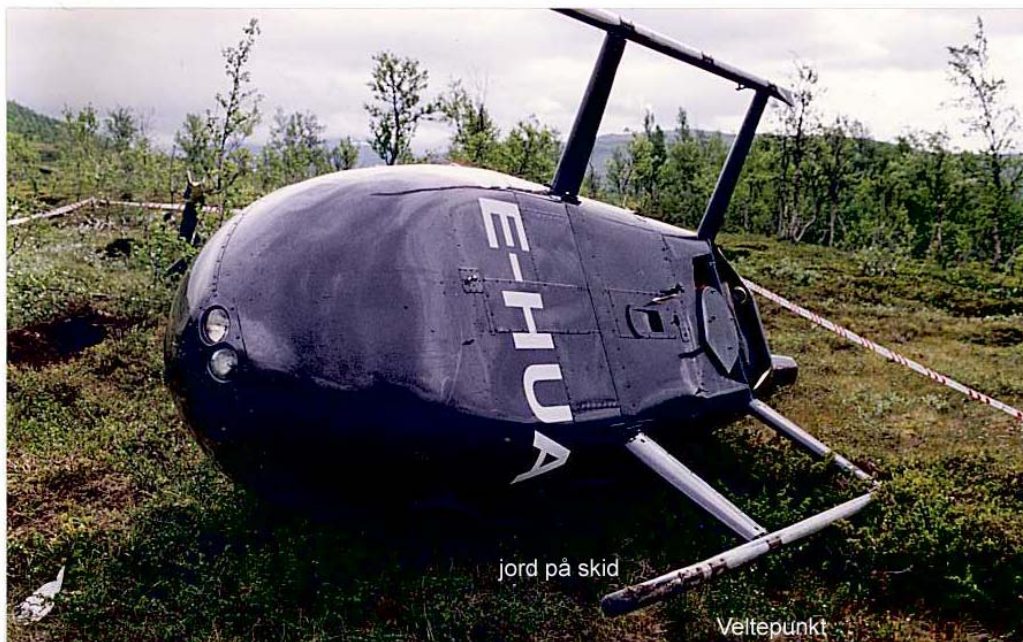
Figur 2: Helikopteret på siden med merke i bakken etter høyre skid, og høyre skid er dekket av et lag med jord.

SHT ser det som mest sannsynlig at veltet kan relateres til "dynamic rollover". "Dynamic rollover" kan oppstå under landing eller avgang hvor et helikopter velter over sideveis om et punkt på bakken dersom tilgjengelig kraft til å kontrollere/stanse bevegelsen ikke er tilstede. Høyre skid bar preg av å ha vært i bakken. I dette helikopteret, hvor rotoren roterer mot urviseren, vil dreining (yaw)- og drift -bevegelsen være mot høyre. Bevegelsen forsterkes dersom ikke pedal straks benyttes for å stanse yaw. Dersom rotorplanet forblir plant (ingen bruk av cyclic) vil resultantthrust fra halerotor bevege helikopteret sideveis. Straks helikopteret ble løftet fra bakken startet rollbevegelsen mot høyre og denne ble forsterket av vinden fra siden og av at rotorplanet trakk mer og mer i rollretning – siden cyclic ikke ble benyttet. Selv om cyclic på dette tidspunkt hadde blitt benyttet ville det mest sannsynlig ikke være tilstrekkelig kontroll til å stanse bevegelsen. Den eneste måten å stanse bevegelsen på ville vært å senke collective mykt og raskt. "Dynamic rollover" er i likhet med "vortex ring state" særdeles viktig å oppdage på et tidlig stadium. FAA har bl.a. utgitt advisory circular AC No 90-87 for å gjøre fenomenet kjent blant piloter og instruktører http://www.airweb.faa.gov/Regulatory_and_Guidance_Library/rgAdvisoryCircular.nsf/0/DAFC815ADE62A03886256A03006E1583?OpenDocument&Highlight=90-87
