RAPPORT

Avgitt dato: 22.03.2007
SL Rapport: 2007/11

- Type og reg.: Eurocopter AS 350 B1, SE-HVN
- Produksjonsår: 1988
- Motor: Turbomeca ARRIEL 1D

Luftfartsulykke, underhengende wire med svivel krok kom opp i
halerotor, hvoretter kontroll av helikopteret ble tapt.

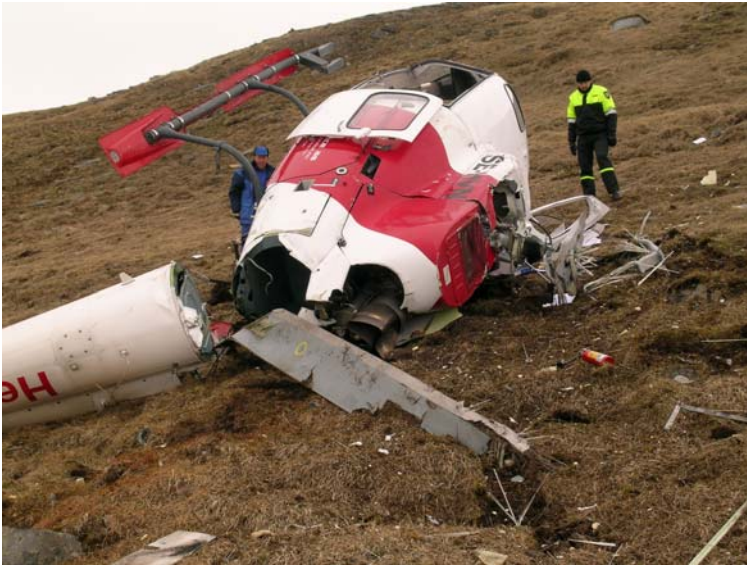
Fig. 1 SE-HVN slik det ble liggende etter havariet. Merker etter brann og rotorblader er tydelige.

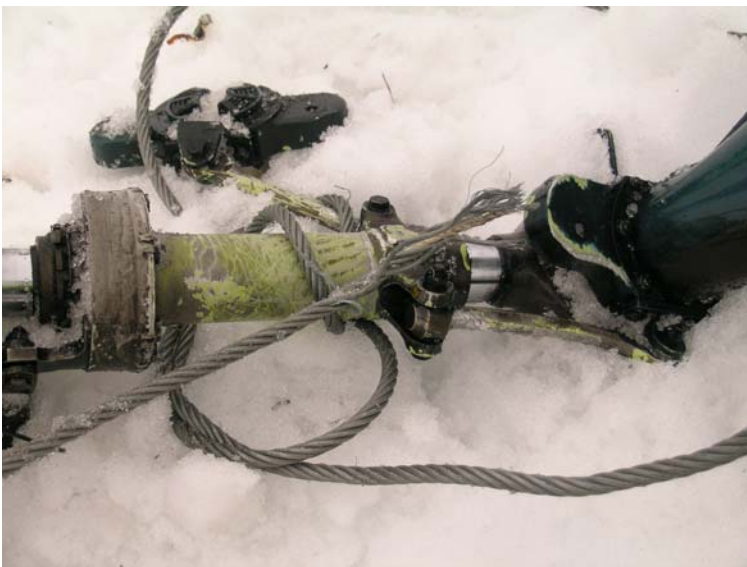
Luftfartsulykken med det svensk registrerte helikopteret SE-HVN, skjedde fredag 4. juni 2004 i fjellterreng ved Storfjorden i Lyngen. Ulykken oppstod under ”long line operation¹” hvor den ubelastede, 10 m lange, underhengende wiren kom opp i haleratoren og skadet denne slik at fartøysjefen mistet kontrollen over luftfartøyet. Wiren viklet seg rundt akslingen mellom halerotor og halegearboks slik at gearboks med aksling og halerotor, samt den vertikale halefinnen, separerte fra helikopteret.

Fig. 2 Halerotor med gearboks og wire. Wire med svivel og krok var begravd dypt ned i snøen under rotor/gearbokskomponentene.

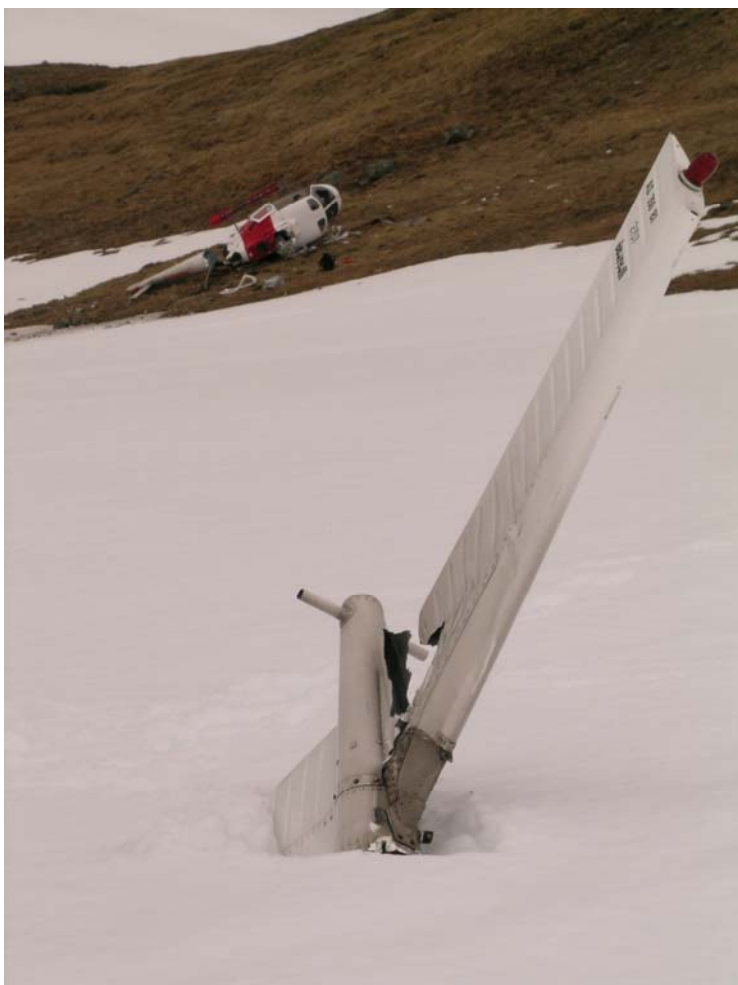
Fig. 3 Den vertikale finnens plassering i forhold til helikopteret, komponentene vist på fig. 2 er til venstre for den vertikale finnen.
