SL RAP.: 11/2005

**RAPPORT OM LUFTFARTSULYKKE 30. NOVEMBER 2001 PÅ SKIEN  
LUFTHAVN GEITERYGGEN MED BRITISH AEROSPACE  
JETSTREAM 31, SE-LGA, OPERERT AV EUROPEAN EXECUTIVE  
EXPRESS AB**

AVGITT APRIL 2005

HAVARIKOMMISJONEN FOR SIVIL LUFTFART OG JERNBANE  
POSTBOKS 213  
2001 LILLESTRØM

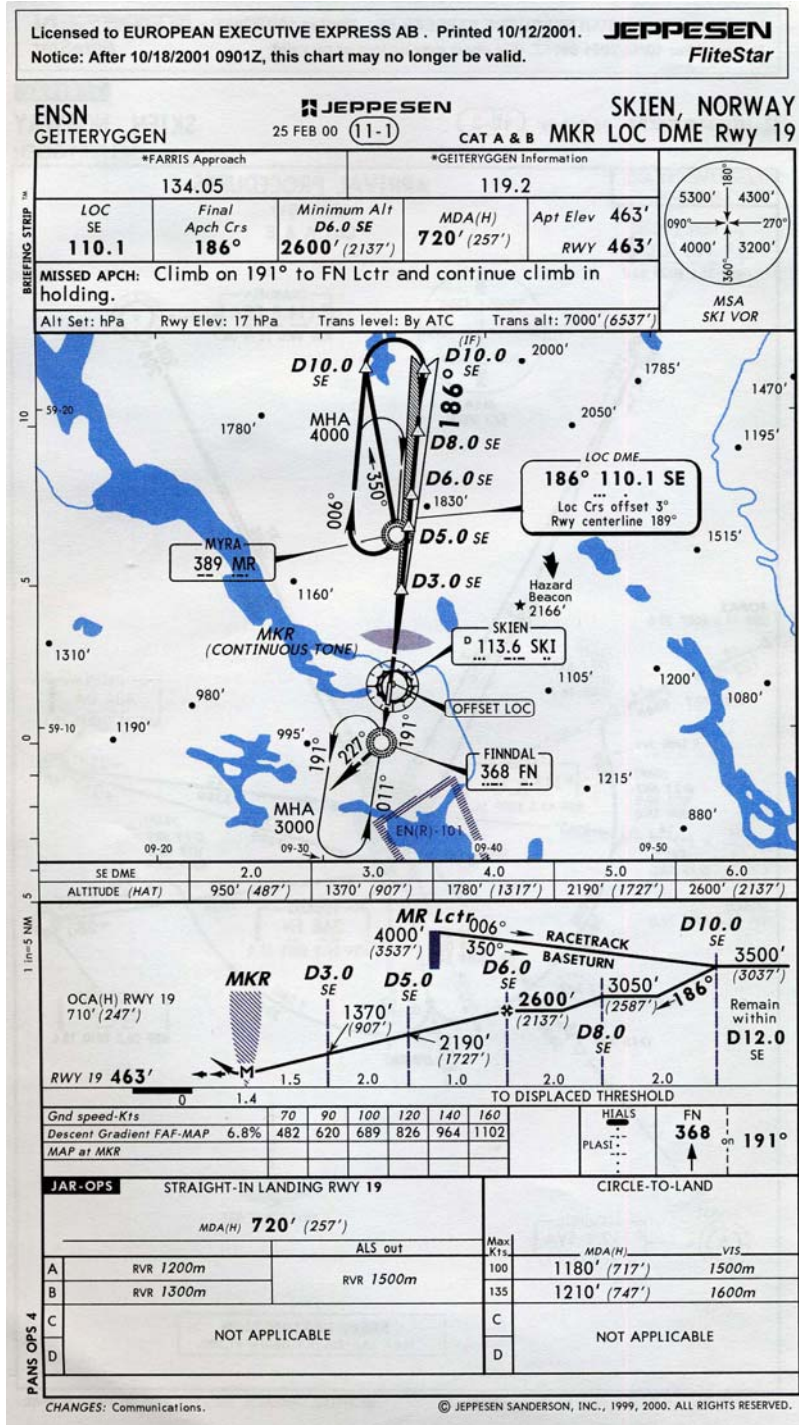
Innflygingskart (Instrument Landing Chart) benyttet ved landingen

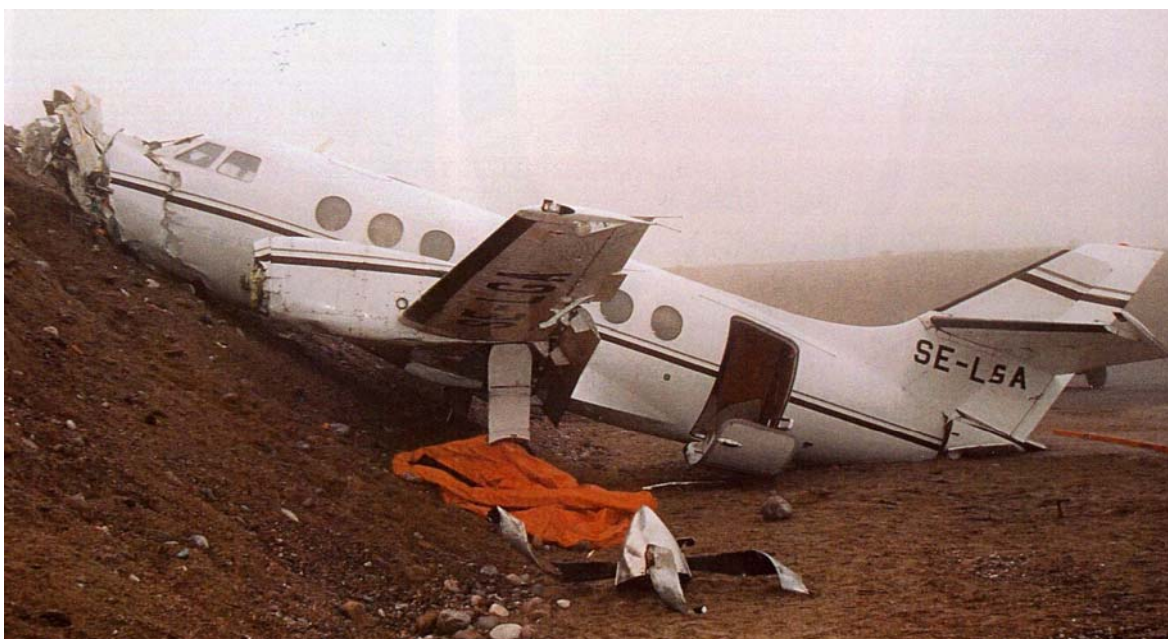
- 1.1.11 Landingen førte til at venstre vinge fikk en permanent vridning om fremre vingebjelke. Som en følge av deformasjonen ble venstre understellslegg pekende på skrå bakover, og motoren og propellen pekende på skrå nedover. Venstre propell tok ned i rullebanen og besetningen mistet retningskontrollen slik at flyet skjenet ut til venstre og forlot rullebanen (se skisse i punkt 1.12.1.3). Det fortsatte videre med skrens i en bue til venstre, krysset en taksebane to ganger og traff en grusvoll med stor kraft. Grusvollen ble truffet av flyets neseparti og venstre propell med en vinkel på anslagsvis 45° sett i horisontalplanet. Flyet fortsatte oppover grusvollen i en nær horisontal stilling mens halen ble slengt til høyre. Deretter falt flyet ned slik at det ble stående på halen og hovedhjulene med nesepartiet oppe i grusvollen.

*Bilde tatt mot syd dagen etter ulykken. Legg merke til vridningen av vingen, motoren og understellet*

Bakre vingebjelke var bøyd opp i området hvor hovedunderstellet er festet. Vingen har følgelig rotert (sett innover fra venstre vingetipp) om den fremre vingebjelken slik at monteringsvinkelen var redusert med ca. 11°. Dette medførte at motoren og propellen pekte nedover med et tilsvarende antall grader, og at hovedunderstellet pekte skrått bakover. Vridningen førte til omfattende skader i vingeseksjonen mellom motoren og flyskroget og betydelig oppriving av drivstofftanken som er en integrert del av denne strukturen. Understellet var i hovedsak uskadet, men den hydrauliske aktuatoren som opererer understellet var revet i to deler. Venstre propell var slått av i monteringsflensen på motorens gearboks og lå ved flyets venstre vingetipp. Alle de fire propellbladene var bøyd bakover, var kraftig vridd og hadde skrapemerker. Venstre motor ble sendt til SAAB Nyge Aero i Sverige for gjenoppbygging, men motoren ble senere vurdert som totalskadet. Motoren hadde rotert samtidig med at den hadde tatt inn sand/grus i kompressoren. Videre tydet merker i kompressoren på at motoren hadde vært utsatt for høye g-belastninger både når den roterte og når den sto stille. Det var brudd i aksel forbindelsen internt i gearboksen, noe som skyldtes høy torque.

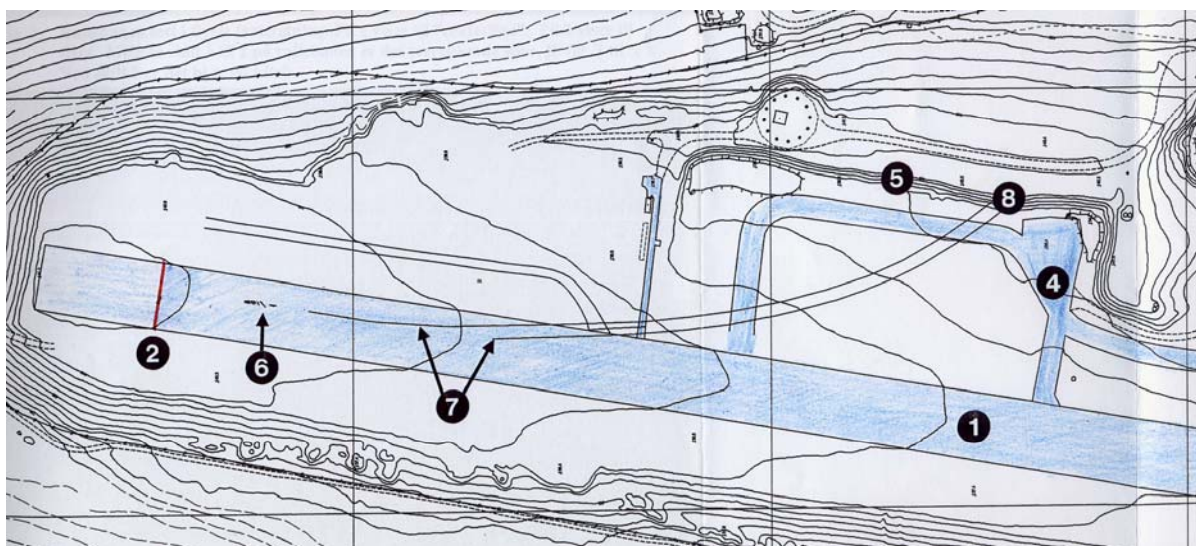
- 1.12.1.2 Etter at flyet forlot rullebanen fortsatte det ca. 220 m over et gresskledd flatt område. I dette området krysset flyet flere asfalterte veier/taksebaner, men overgangen mellom disse og gresset er jevne og fine. 100 m før flyet traff grusvollen var avstanden mellom høyre hovedhjul og nesehjulet 3,55 m, noe som tyder på at flyet hadde  $7^\circ$  skrens til venstre i forhold til bevegelsesretningen. Flyet traff deretter en ca. 5 meter høy grusvoll som skrånet bratt oppover. Skråningen som består av løs grus iblandet steiner, hadde tidligere vært ennå brattere, men en tid før ulykken ble noe masse fjernet slik at vinkelen er ca.  $35^\circ$ . Som en følge av dette arbeidet var skråningen ikke dekket av vegetasjon. Flyet traff skråningen med en vinkel på ca.  $45^\circ$ , men halepartiet ble kastet til høyre slik at flyet til slutt ble liggende med en vinkel på ca.  $100^\circ$  i forhold til skråningen (sett i horisontalplanet). Flyet stoppet med nesepartiet 3 m oppe i skråningen (se bilde under punkt 1.1.11).

1 rullebane, 2 threshold marking, 4 asfaltert vei/taxebane, 5 grusvoll, 6 merker etter venstre propell, 7 hjulspor, 8 treffpunkt
