## RAPPORT

RAP: 52/2000

-type og reg.: McDonnell Douglas MD-82, SE-DFS

Type hendelse: Alvorlig luftfartshendelse, røyk i cockpit

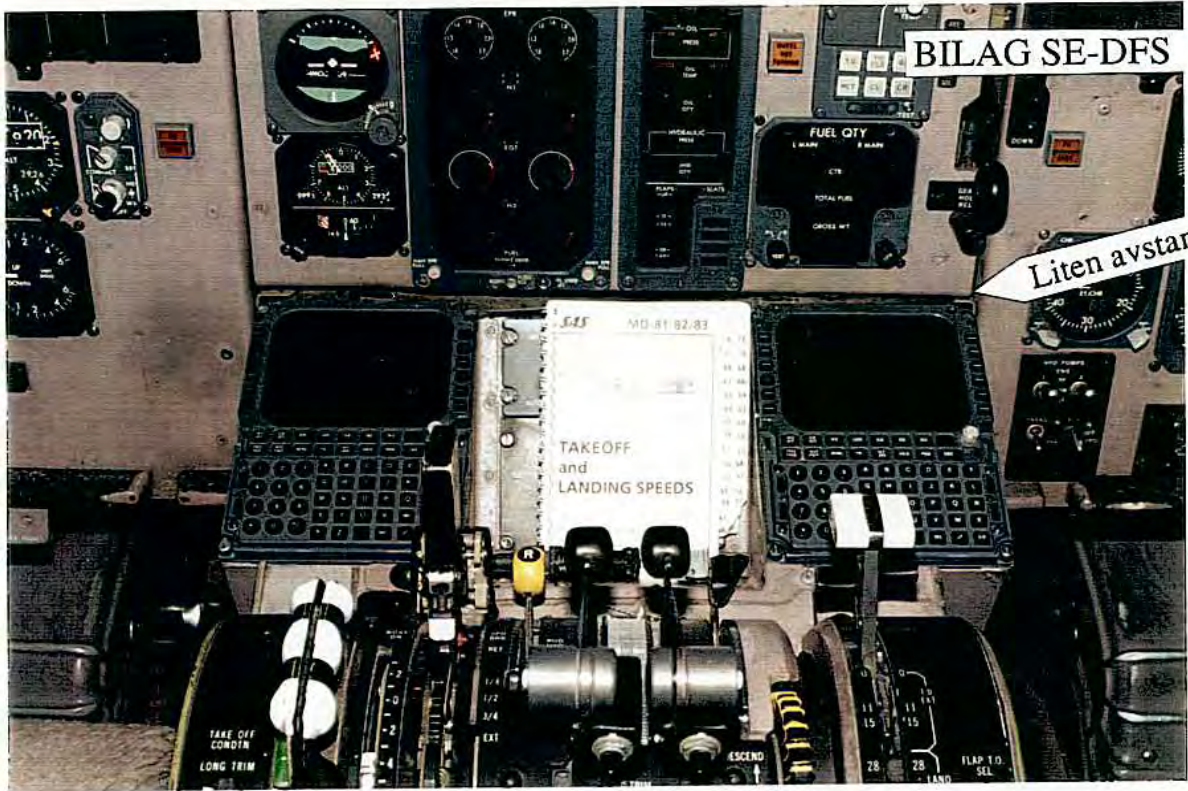
Flyet ble i 1990 ombygget fra DC 9-82 til MD 82. Dette innebar at cockpit ble ombygget til å ta to MCDU. Ombyggingen førte til at avstanden mellom framkanten av MCDU og instrumentpanelet ble svært liten. På SE-DFS ble avstanden målt til ca. 1 mm (se bilag). Flyets logg viste at flyet hadde ankommet Gardermoen kvelden før hendelsen med feil på høyre MCDU. Denne ble i løpet av natten byttet med en MCDU med delnummer 4058000-903 og serienummer 91120668. Undersøkelser av denne etter hendelsen viste at høyre lyssensor (light sensor cathode) i frontplaten på MCDU var ødelagt, og at hjørnet ved sensoren hadde skader som om de var påført av en skrutrekker. I tillegg var flere trykte ledningskretser (kretskort), som går på baksiden av frontplaten, varmeskadet.

Liten avstånd

- ”4.2 SAS to modify all MD-80’s affected by this problem to ease the replacement of both left and right MCDU.”
- ”4.4 SAS to modify all MCDUs with the insulator over the photodiode on all keyboards on first workshop visit.”
- ”4.5 SAS to implement Full Face Oxygen Masks on all MD 80s as soon as possible.”
- ”4.6 SAS to evaluate the quality of annunciation made through the EROS mask microphone.”

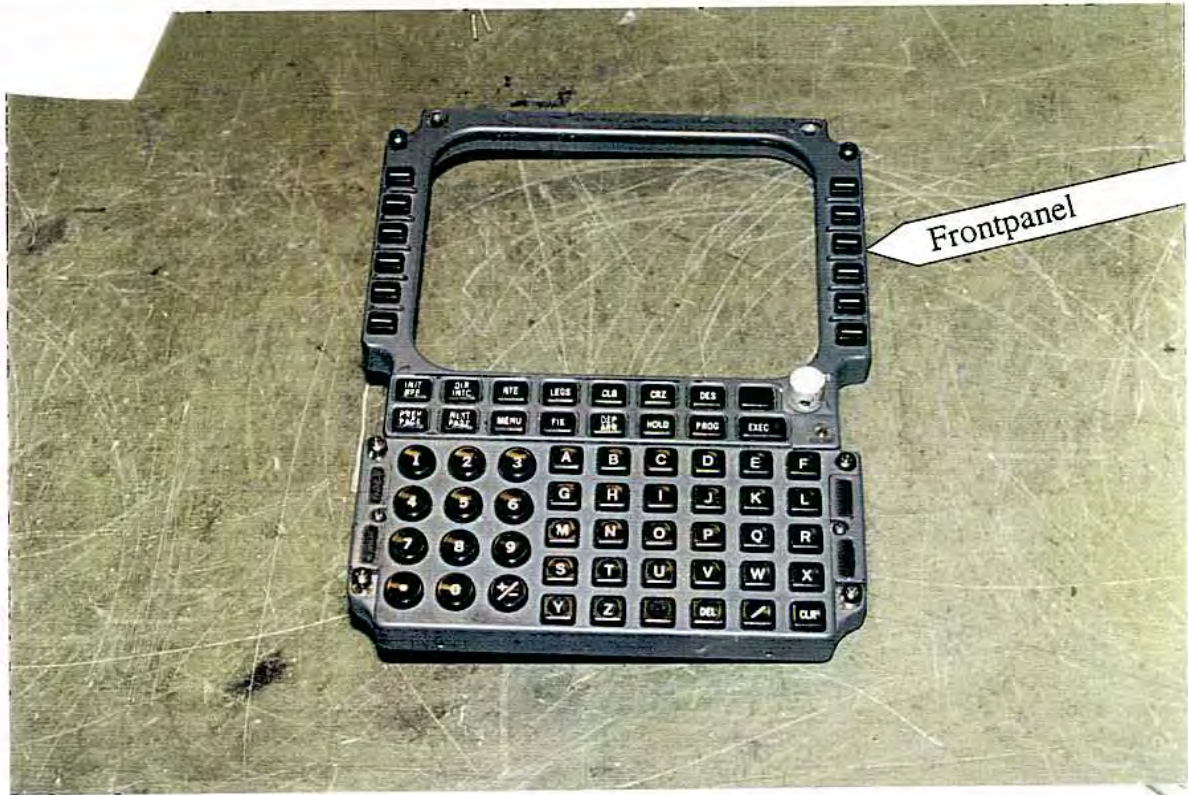
Frontpanel

Undersøkelsesgruppen har konkludert med at skadene i hjørnet av frontplaten har ført til metallisk kontakt mellom lyssensoren og frontplaten. Kontakten oppstod mest sannsynlig grunnet vibrasjoner under flyets avgang. Sensoren som er utvendig strømførende kortsluttet derfor med frontplaten som var jordet til flyet. Dette førte til høy strømstyrke i tilførselsledningene på kretskortet (+5 V DC) og varmgang. Varmegangen førte til at kretskortet ble forkullet. Forkullingen muliggjorde krepstrøm mellom andre ledninger på kretskortet, og dette er den sannsynlige årsaken til at en automatsikring for instrumentbelysning (B1-310) løste ut (poppet). Produsenten Honeywell, har opplyst at lyssensoren er omgitt av isolasjon på alle MCDU produsert etter midten av 1991. Den aktuelle MCDU ble produsert i april 1991, og hadde således en lyssensor som kunne kortslutte mot frontplaten.
