RAPPORT

RAP: 42/2002

-type og reg.: McDonnell Douglas MD-82, SE-DIZ

Type hendelse: Alvorlig luftfartshendelse, flammer ut av høyre motor med påfølgende nødevakuering

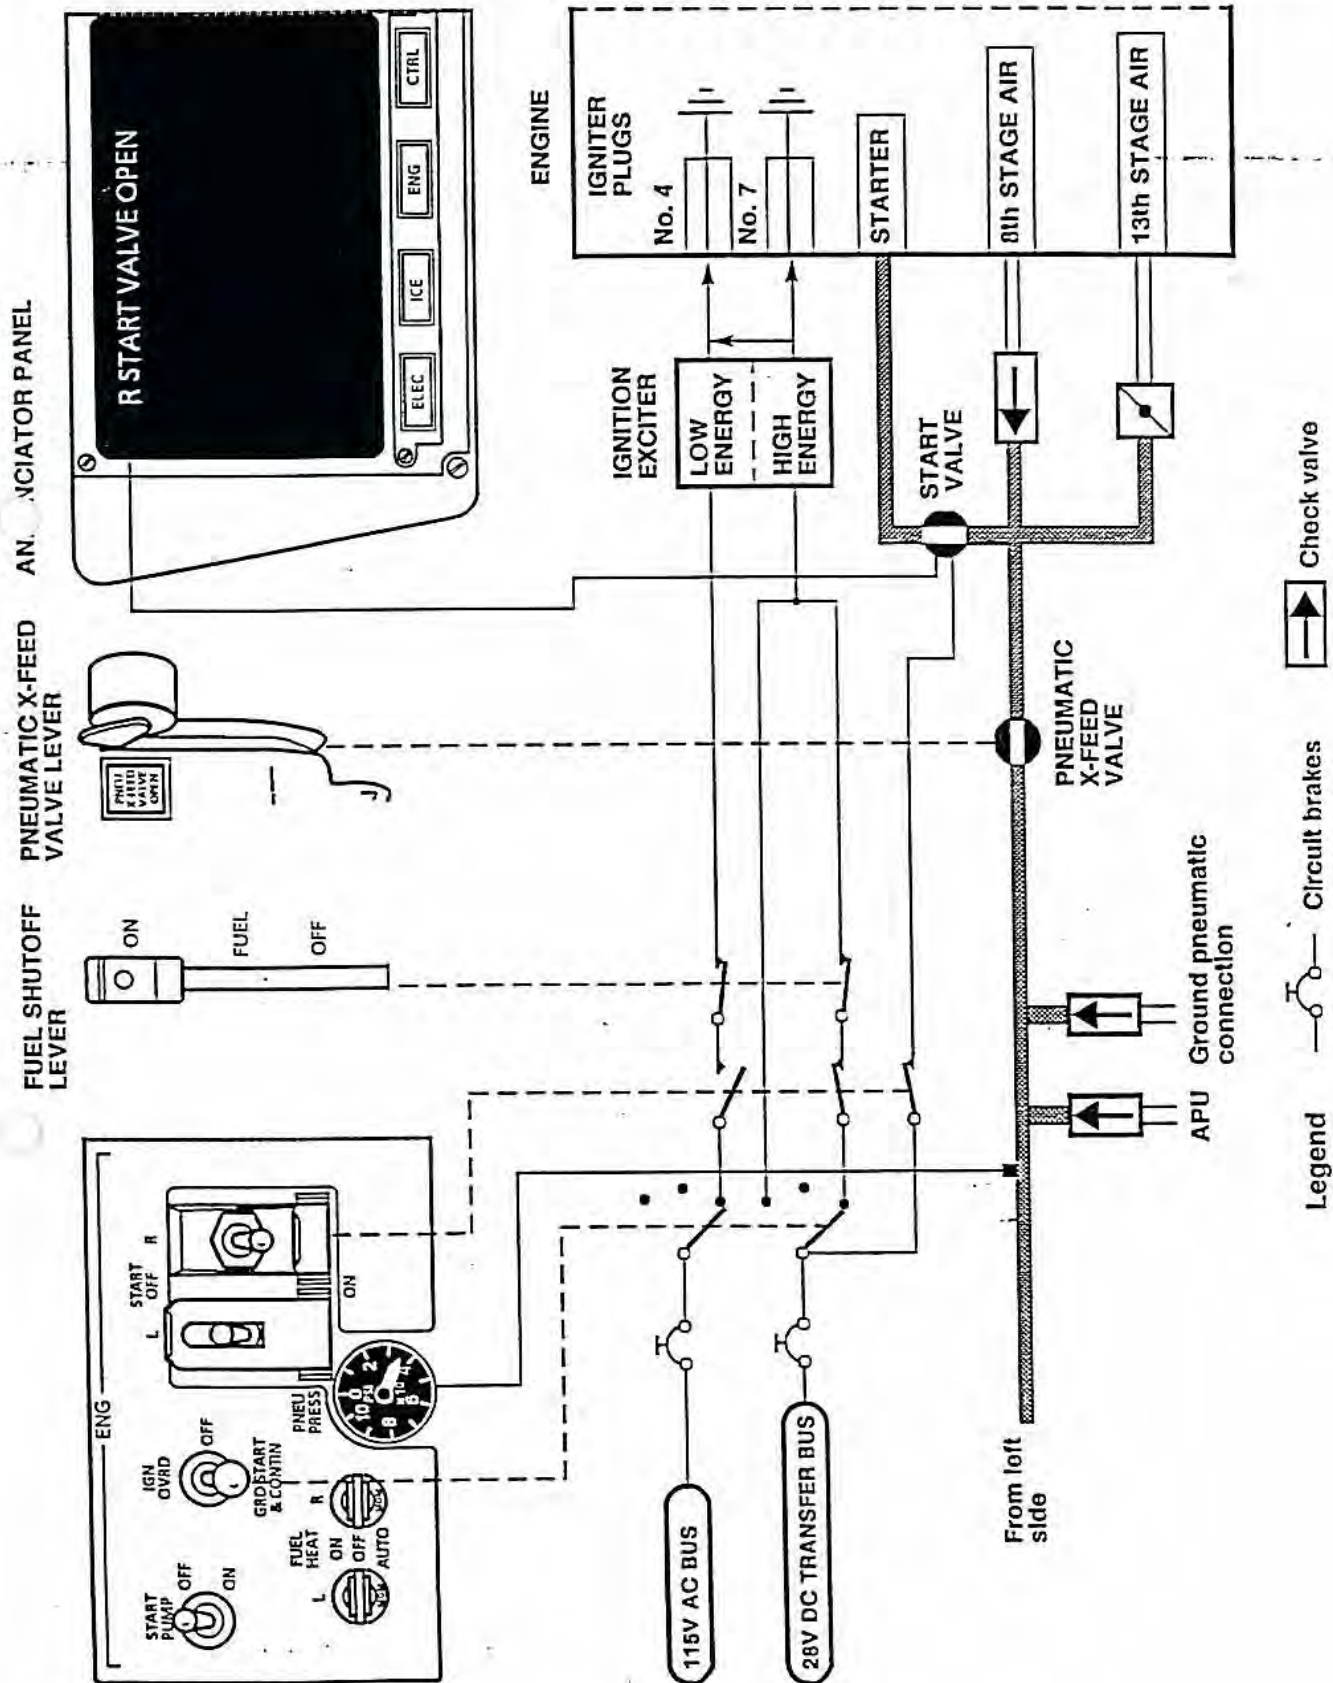
Fig. 2. Ignition and starting system, schematic.

Det synes klart at hendelsen skyldes at "ignition switch" ikke ble satt i "ground start & continuous" som forutsatt, og at det tilførte brennstoffet følgelig ikke ble antent når "fuel lever" ble satt til ON. Dette førte til at noe av drivstoffet ble blåst ut bak i motoren som hvit røyk. FP så at EGT ikke steg som forventet og besluttet å avbryte starten, men han sa "slipp" til NFP og satte ikke "fuel lever" tilbake til OFF. Dette gav et uklart bilde av situasjonen til NFP og punktene i sjekklisten NO START ble ikke fulgt. Motoren ble følgelig ikke ventilert og uforbrent drivstoff ble liggende igjen. Som det framgår av det vedlagte skjemaet over "Ignition and starting system" vil den felles bryteren (ignition switch) tilføre "low energy ignition" til motorer som har "fuel lever" i ON. I samme øyeblikk som "ignition switch" ble satt i ON for start av venstre motor, ble følgelig drivstoffet i høyre motor antent.

- Fartøysjefen (FP) glemte å sette "ignition switch" i "ground start & continuous". Dette er et punkt som må huskes. Hvis det glemmes vil prosedyren for "NO START" ivareta en sikker operasjon. HSL har fått et klart inntrykk av at "ignition switch" har vært glemt ved flere anledninger i selskapet. Det kan derfor være formålstjenlig at "Engine Start Expanded Check List" forandres slik at dette punktet ivaretas på en sikrere måte. C.I.T. har foreslått at piloten i høyre setet sjekker at "ignition switch" står i "ground start & continuous" før startsekvensen aktiviseres og at vedkommende sier (callout) "ignition" og "starter valve open" når startbryteren aktiviseres. Dette forslaget støttes av HSL.
