## RAPPORT

RAP: 42/2000

-type og reg.: McDonnell Douglas DC-9-81, SE-DMT

Type hendelse: Alvorlig luftfartshendelse, røyk i cockpit og delvis tap av strømforsyning

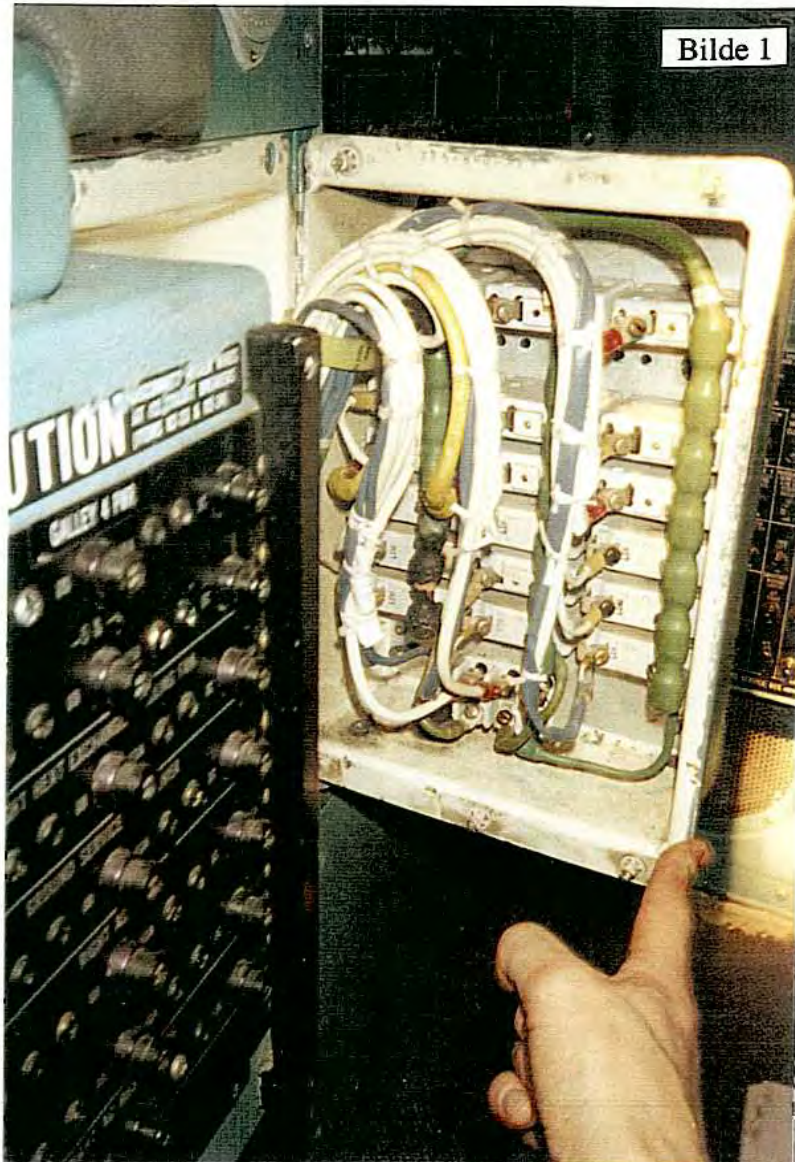
Bilde 1

En flytekniker som undersøkte flyet etter hendelsen oppdaget at ledningen "L/H side Generator Bus Link" hadde varmeskader og at isolasjonen nær CB nr. GF 6 (B1-275) 50A var forkullet og delvis hadde falt av (se bilde 1). Automatsikringen hadde også varmeskader, særlig tilkoblingspunktet mellom sikringen og den varmeskadede ledningen (generator-siden). Han kontrollerte deretter tiltrekkingsmomentet til festeskruen i koblingen. Denne lot seg da trekke til ca. ¼ omdreining.

ble påvirket av varmen fra koblingspunktet, slik at sikringen løste ut. Sikringen ville ikke ha løst ut hvis den samme varmegangen hadde oppstått i tilkoblingspunktet på forbrukersiden (line) av sikringen. I en slik situasjon kunne konsekvensene av hendelsen ha blitt langt alvorligere. Et annet forhold som var med på å begrense skadevirkningene ved denne hendelsen var at den varmeskadete ledningen ikke var benslet (festet) sammen med andre ledninger. Nærliggende ledninger ble følgelig ikke skadet og det oppstod ingen kortslutning (se bilde 1).

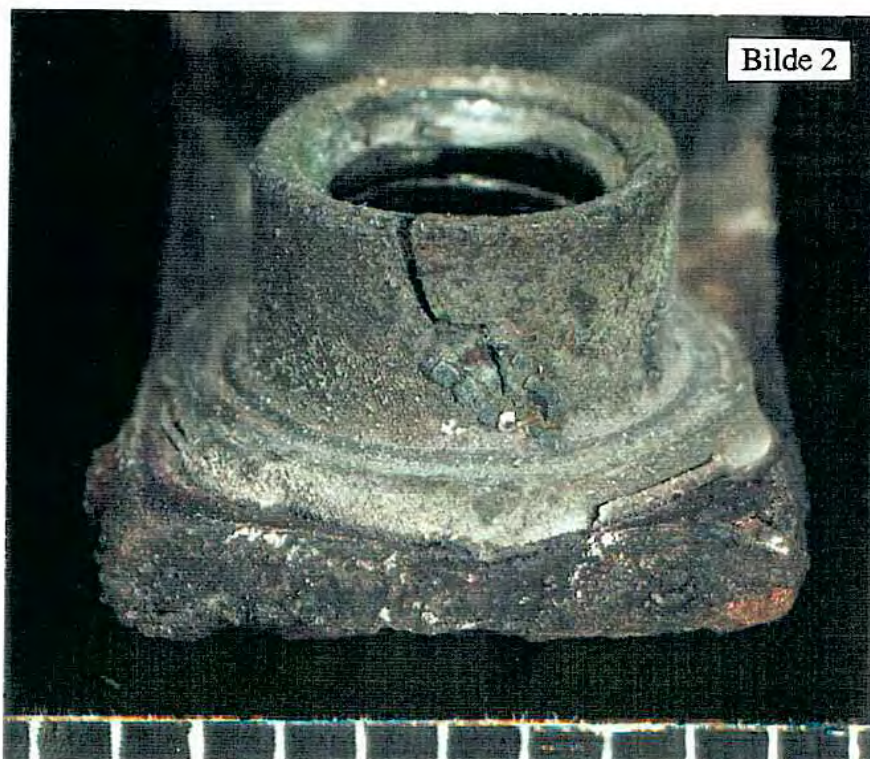
"L/H side Generator Bus Link" (ledning) og automatsikringen B1-275 (Pottier & Brumfield delenummer 104-250-104, serienummer 7914) ble utmontert av HSL og sendt til DNV for undersøkelser. Undersøkelsene viste at den ene av automatsikringens to tilkoblingspunkter hadde tydelige spor etter høy temperatur med nedsmeltet overflate og etterfølgende dannelse av oksidbelegg. Tilkoblingspunktet sitter i direkte kontakt med det temperaturfølsomme bimetallelementet inne i sikringen. Tilsvarende skade ble funnet på tilkoblingspunktet på ledningen (terminalen, se bilde 3). Det ble ikke funnet spor av fremmedelementer i kontaktflaten mellom sikringen og terminalen. En analyse viste at det hovedsakelig var kobber (Cu), kadmium (Cd), tinn (Sn), oksygen (O), jern (Fe), karbon (C) og klor (Cl) på kontaktflatene. Bilde 2 viser at mutteren (av selvlåsende type) på tilkoblingspunktet på automatsikringen hadde sprukket. Sprekkflaten hadde oksidert på samme måte som mutteren for øvrig. Det ble ikke funnet skader på gjengeprofilene på mutteren eller skruen. Skruen ble funnet med splittskive (lock washer) og skive (flat washer).
