## RAPPORT

RAP: 72/2002

-type og reg.: Socata Tampico TB 9, SE-GFT

Type hendelse: Luftfartsulykke, nødlanding grunnet drivstoffmangel

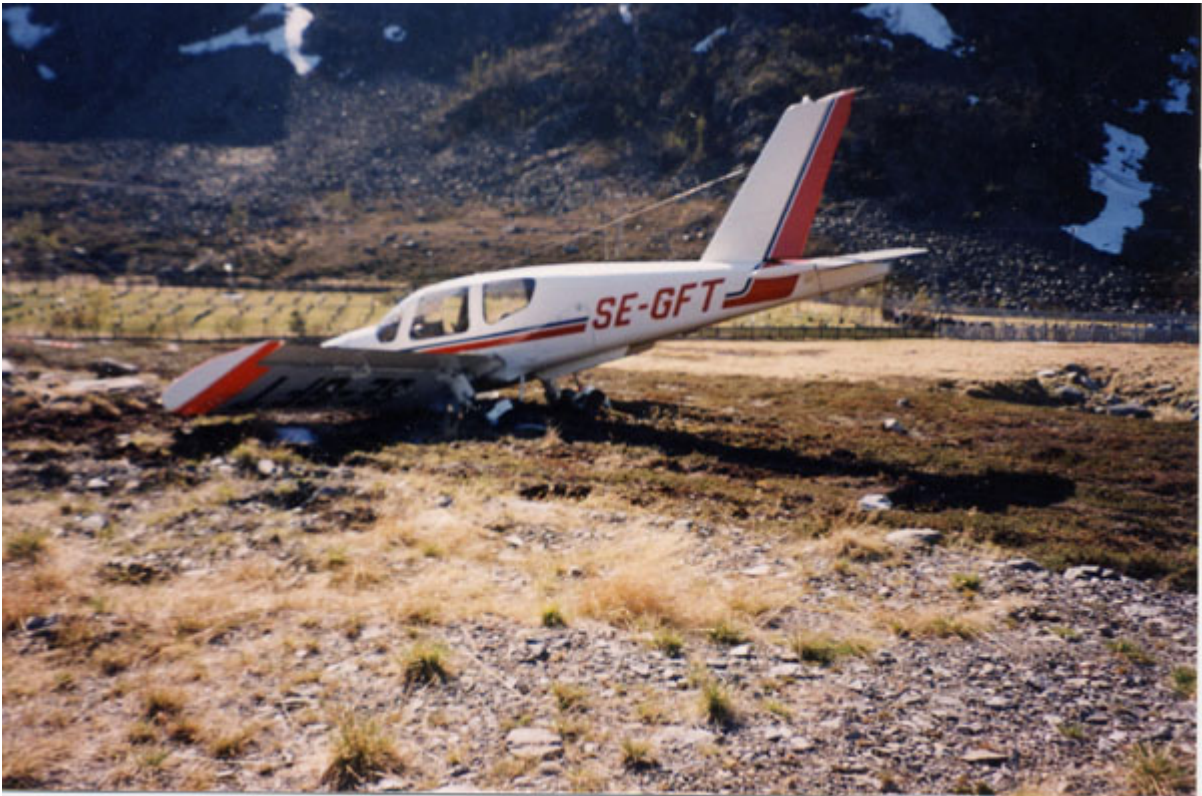
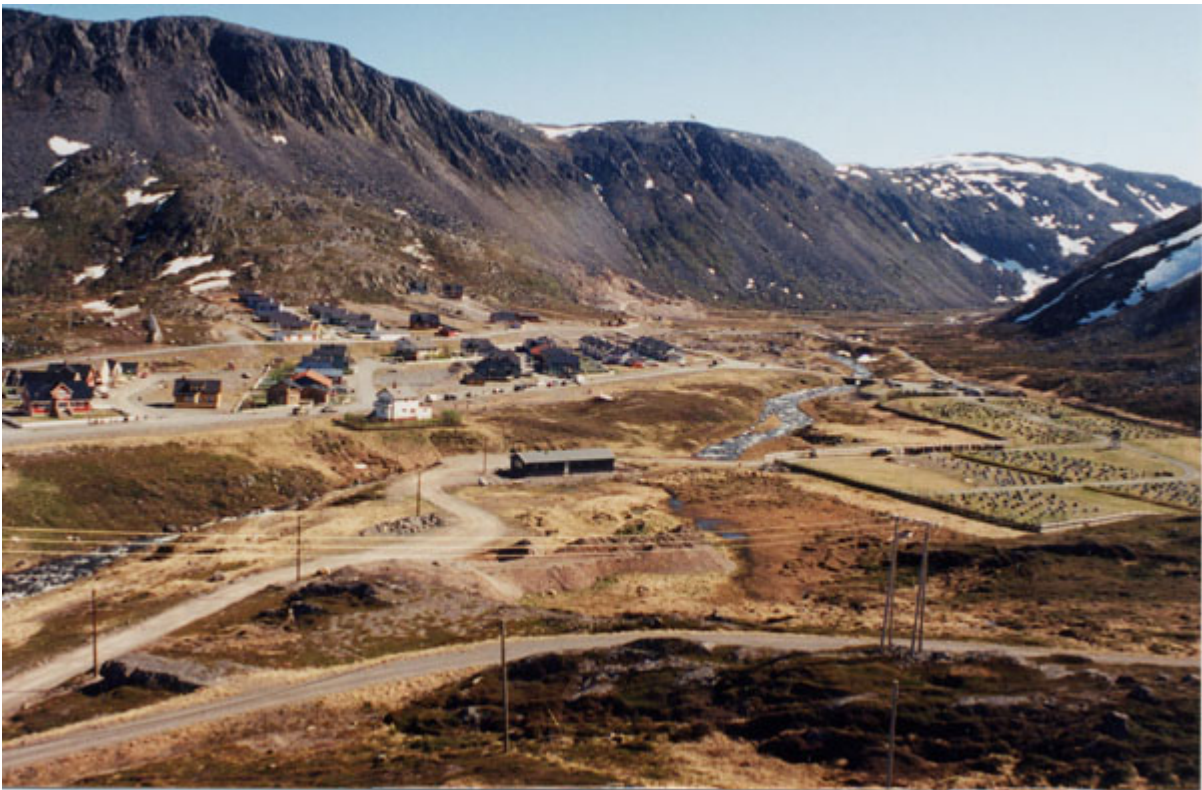
Fartøysjefen hadde overveiet muligheten for å lande på sjøen, men hadde forlatt tanken på grunn av den lave sjøtemperaturen. Da motoren stoppet, oppdaget han et mindre grønt område inne i Rypefjord som han anså kunne egne seg til en nødlanding. Han bestemte seg for å lande der. Distansen inn til det planlagte landingsområdet var så marginal at han ikke kunne bruke flaps. Landingen var vellykket i og med at de ombordværende kom godt fra nødlandingen. Stedet det ble landet på besto av en kupert gressflate med enkelte store steiner. Landingsplassen lå mellom høye fjell og for øvrig i ulendt terreng mellom en vei og en mindre elv. Langs veien var det et boligfelt. Landingen førte til at flyet ble sterkt ramponert, blant annet ble understellet slått inn, vingefestningen ble ødelagt og vingene og buken fikk plateskader. Hastigheten ved settingen var ca. 60 kt og landingsdistansen var ca. 80 m. Det ble ikke utført noen nødsjekkliste etter at flyet kom til ro. Passasjerene og fartøysjefen evakuerte flyet hurtig. Det oppsto ingen brann.

To inspektører fra HSLB ankom på ettermiddagen samme dag, og det ble konstatert at flyet var tomt for drivstoff. Noen ytterligere undersøkelse ble derfor ikke foretatt. Gjennomgang av hendelsen ble gjort med personell fra Vestfinnmark politidistrikt. Samtale med fartøysjefen ble gjort neste dag. Flyet ble deretter frigitt.
