SL RAP.: 24/2004

RAPPORT OM LUFTFARTSULYKKE 9. FEBRUAR 2003 VED MOLDE LUFTHAVN ÅRØ MED LAKE LA-4-200, SE-GRS

AVGITT
JULI 2004

HAVARIKOMMISJONEN FOR SIVIL LUFTFART OG JERNBANE
POSTBOKS 213
2001 LILLESTRØM

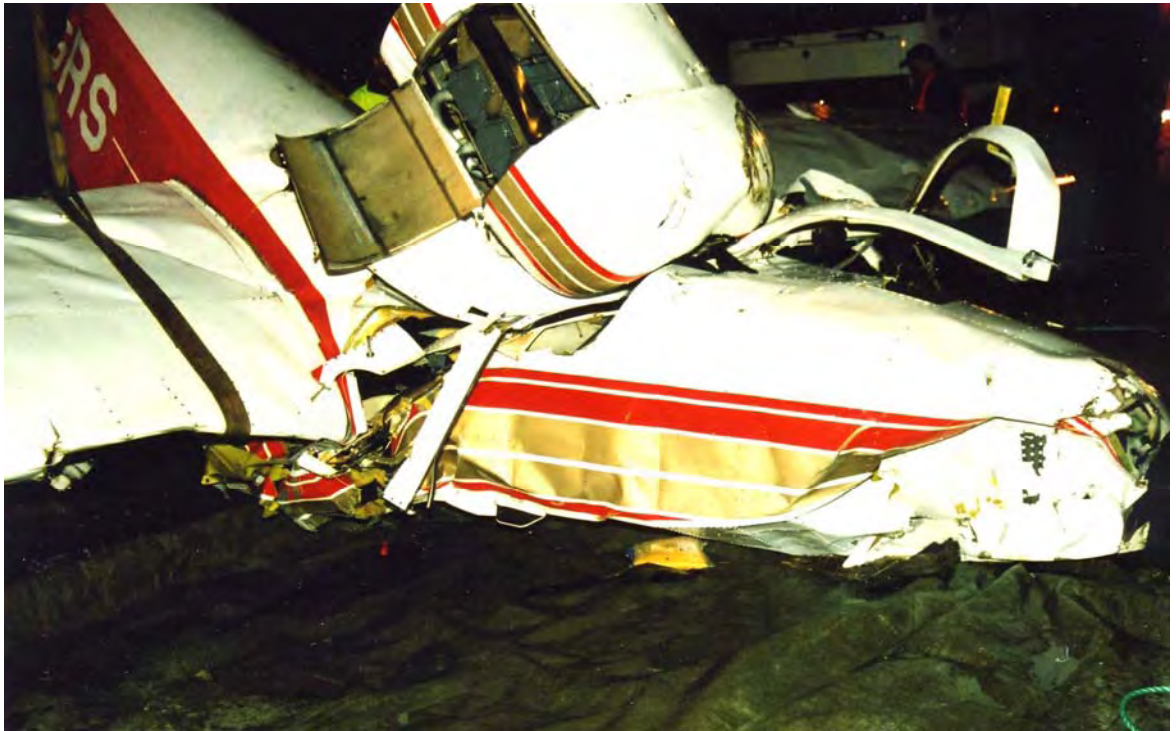
1.12.2.2 Fronten av skroget var kraftig innslått på begge sider av nesehjulsbrønnen. Nesehjulet ble funnet innfelt og med lukkede hjuldører. Fronten av skroget inklusiv cockpit var slått kraftig opp slik at det hadde en vinkel på anslagsvis 40° i forhold til resten av skroget. Motorinstallasjonen var trykket ned og hadde bikket anslagsvis 20° forover, noe som medførte at fronten på motoren lå helt ned i cockpit på flyet. Propellen hadde som en følge av disse bevegelsene slått i skroget bak motorinstallasjonen og kuttet to tverrgående spalter.

Bildet viser skadene i fronten og at motoren har slått ned i cockpit

1.15.2 Rommet i cockpit/kabinen var vesentlig redusert av to grunner. Motoren hadde bikket forover og sunket ned slik at takhøyden i baksetet var kraftig redusert. Tilsvarende var fronten av

skroget inklusiv cockpit slått opp slik at den hadde en vinkel på anslagsvis 40° i forhold til resten av skroget. Dette bidro særlig til at rommet i cockpit ble redusert.
