**RAPPORT OM LUFTFARTSULYKKE VED GÅSVASSRYGGEN  
VED STORE GÅSVATN, SKJERSTAD I NORDLAND FYLKE,  
2. SEPTEMBER 2003, MED HUGHES 369D SE-HSI OPERERT AV  
FJELLFLYGARNA AB**

AVGITT  
MAI 2006

Statens Havarikommisjon for Transport  
Postboks 213  
2001 Lillestrøm  
Telefon: 63 89 63 00  
Faks: 63 89 63 01  
<http://www.aibn.no>  
E-post: [post@aibn.no](mailto:post@aibn.no)

Typebetegnelse:	Hughes 369D
Registrering:	SE-HSI
Eier:	Fjellflygarna AB
Bruker:	Samme
Besetning/fartøysjef:	1
Passasjerer:	1
Havaristed:	Ved Gåsvassryggen ved Store Gåsvatn, Skjærstad i Nordland fylke, N 66 56.2 E 015 00.6
Havaritidspunkt:	Tirsdag 2. september 2003, ca. kl. 1930

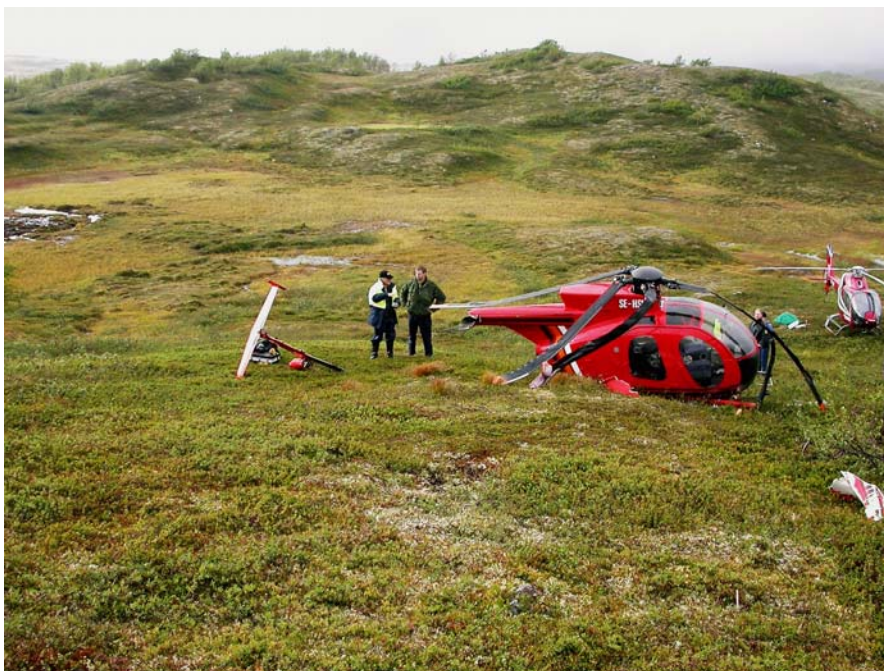
Vraket lå i en lyngkledd skråning på vestsiden av Gåsvassryggen. Høyre skid var brukket. Fronten pekte mot nord.

*Fig. 1 Havaristed sett mot vest*

Hoveddelen av helikopteret med kabin, hovedgirboks og den fremste del av halebommen hadde strukturskader (Jf. Fig.1).

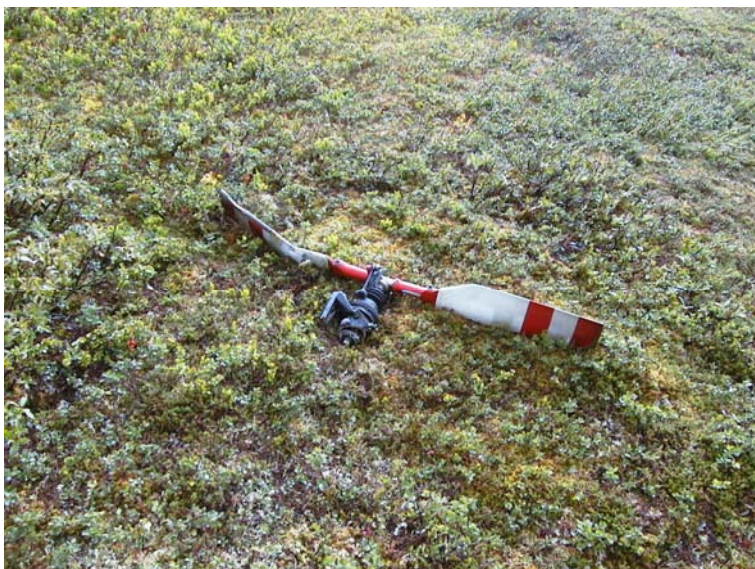
Halerotoren med den resterende delen (Output delen) av halerotorgirboksen lå 15 meter sydøst for det avkuttete halepartiet (Jf. Fig. 2 og Vedlegg 2).

Fig. 2 SE-HSI Halerotor med Output del av girboksen

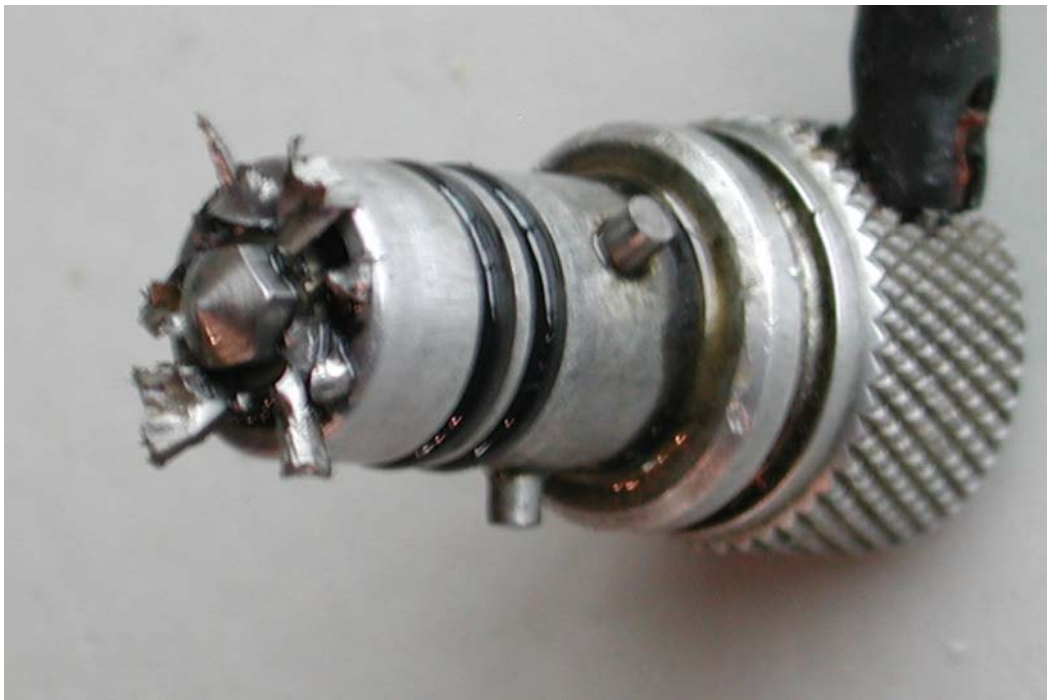
Halerotor girboks magnetplugg

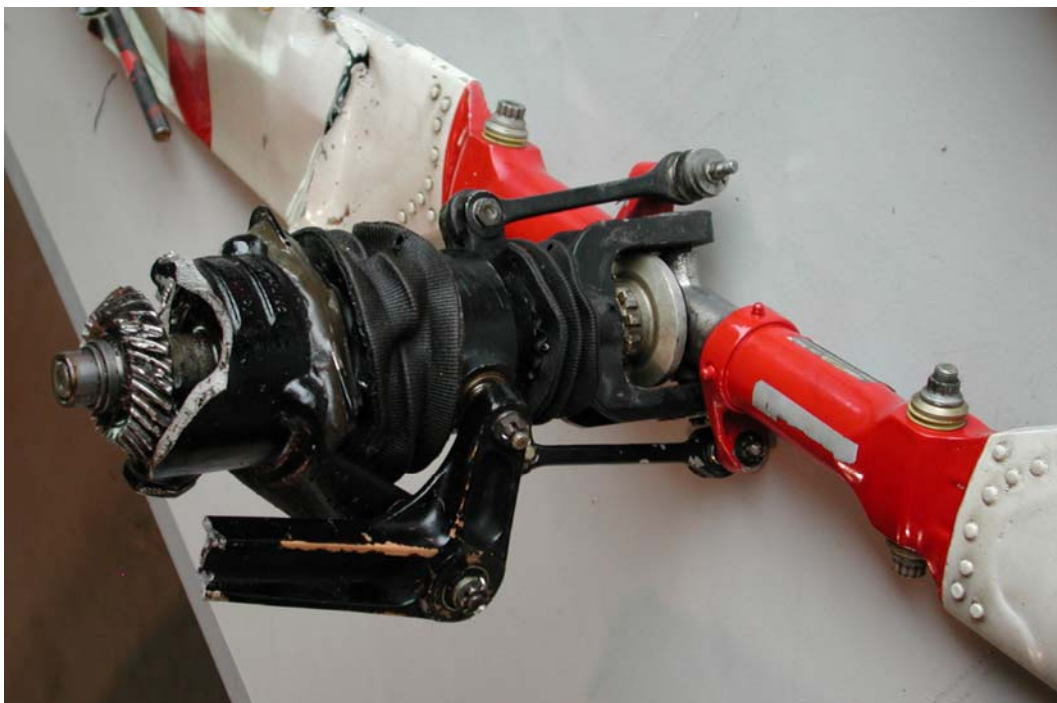
Halerotor med Output del av girboksen

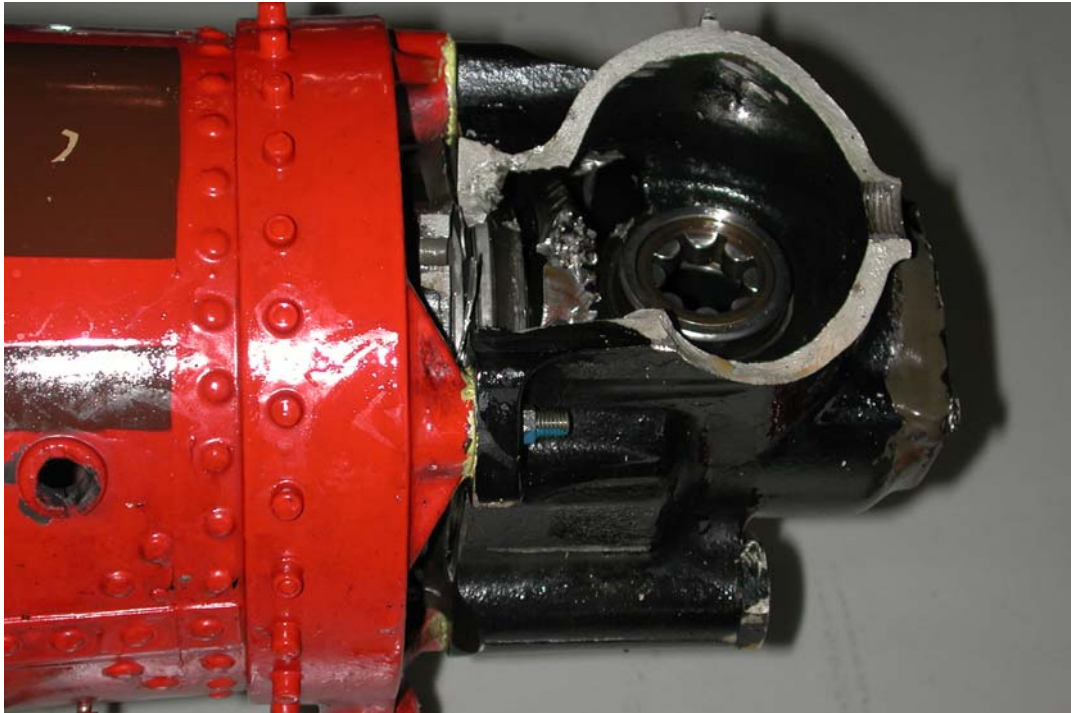
Inngående tannhjul i den delte halerotorgirboksen (Input delen) manglet et segment. Denne biten, ca. 6 cm lang, ble funnet i lyngen 10 meter nordøst for hoveddelen av helikopteret (Jf. Vedlegg 3, fig. 4).

1.16.2 Undersøkelsene viser at inngående tannhjul i halerotorgirboksen delte seg i to deler som følge av en utmattingssprekk. Den ene delen/segmentet av tannhjulet ble kastet ut av girboksen da denne delte seg.

Halerotor girboks Input del med sprukket tannhjul

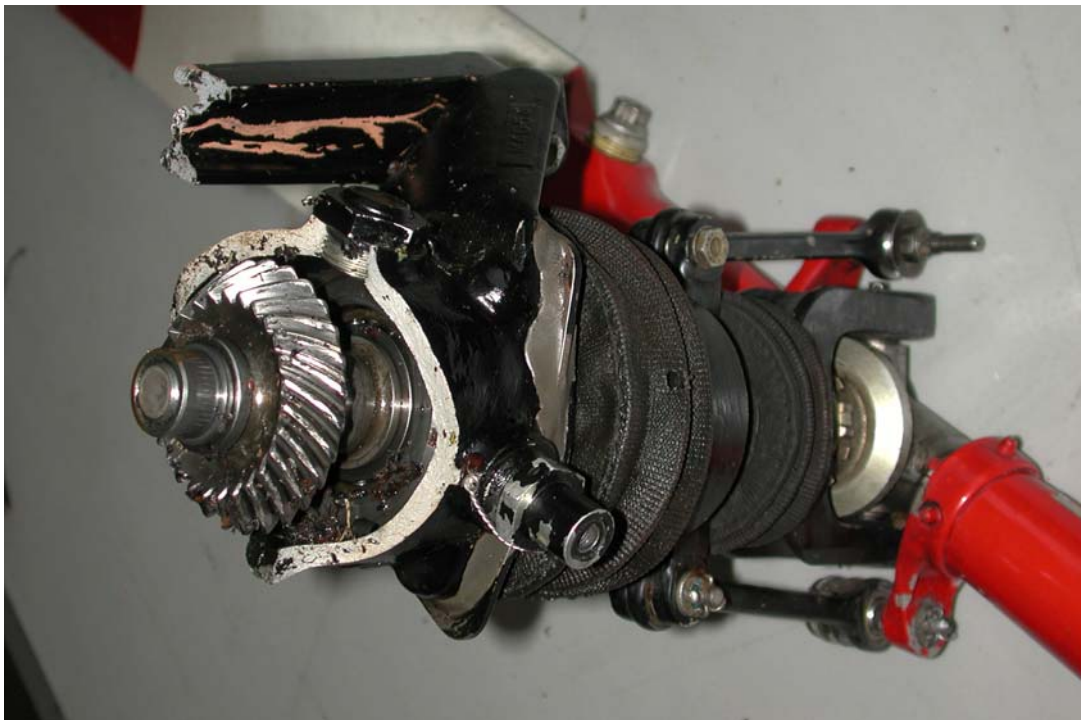
Halerotor girboks Output del

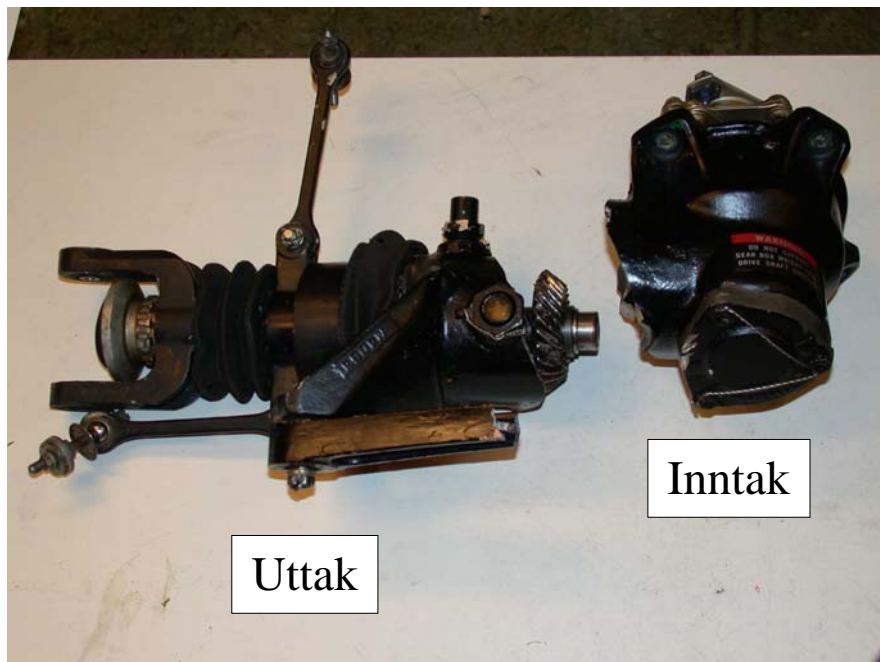
FOLAT, kjemi og materialteknologi, mottok en havarert girboks til halerotor på et helikopter. Girboksen hadde separert, Figur 1, og det kunne observeres brudd i et av tannhjulene på kraft inntakssiden av boksen, Figur 2. Oppdragsgiver ønsket en vurdering av mulige årsakssammenhenger.

Figur 1 Oversiktsbilde av havarert girboks.

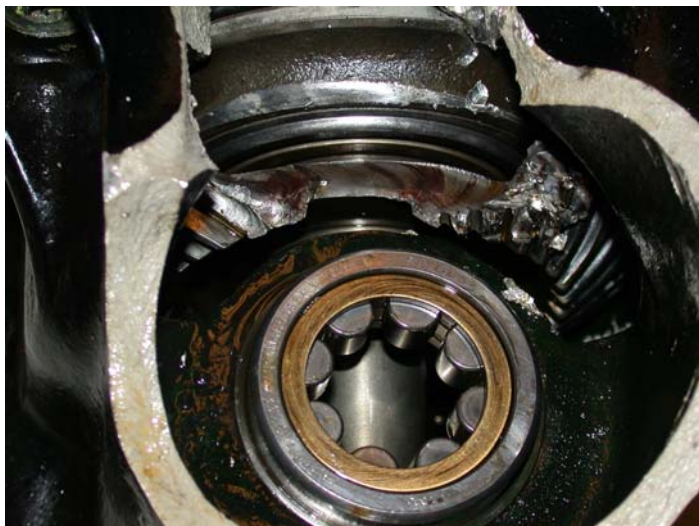
Figur 2 Bilde av tannhjul med bruddskade som observert i inntakssiden av girboksen ref. Figur 1.

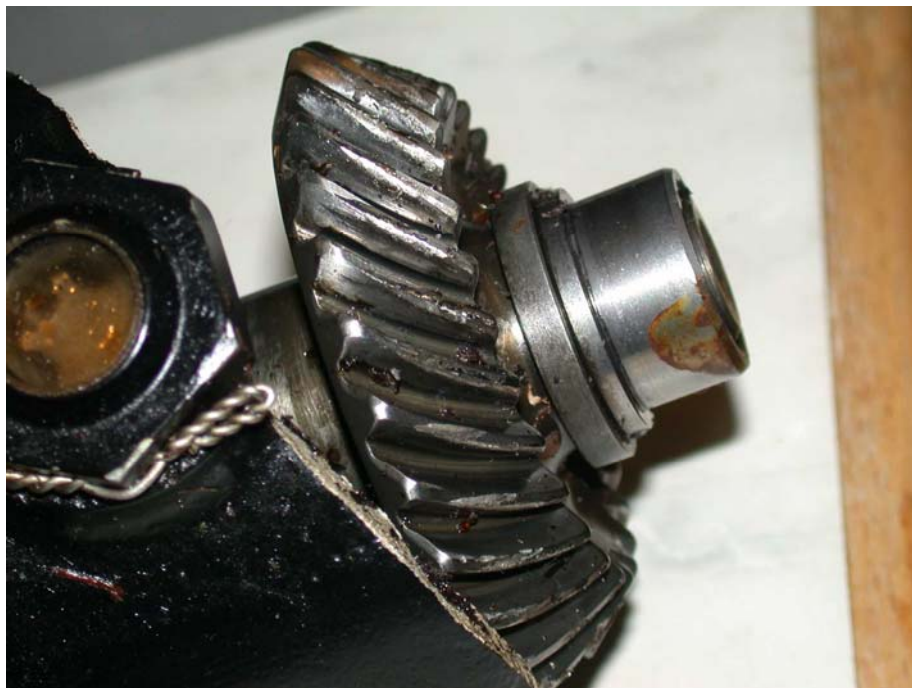
Det ble utført forundersøkelser i stereomikroskop. Det kunne ikke observeres unormal slitasje på tannhjul i uttaksdelen av girboksen. De observerte skadene bar tydelig preg av å være sekundærskader som har oppstått som følge av at fragmenter fra tannhjulet på inntaksdelen har kommet i klem, Figur 3 og 4.

Figur 3 Oversiktsbilde av tannhjul på uttakssiden. Undersøkelse i stereomikroskop konkluderte at de observerte skadene var sekundærskader.

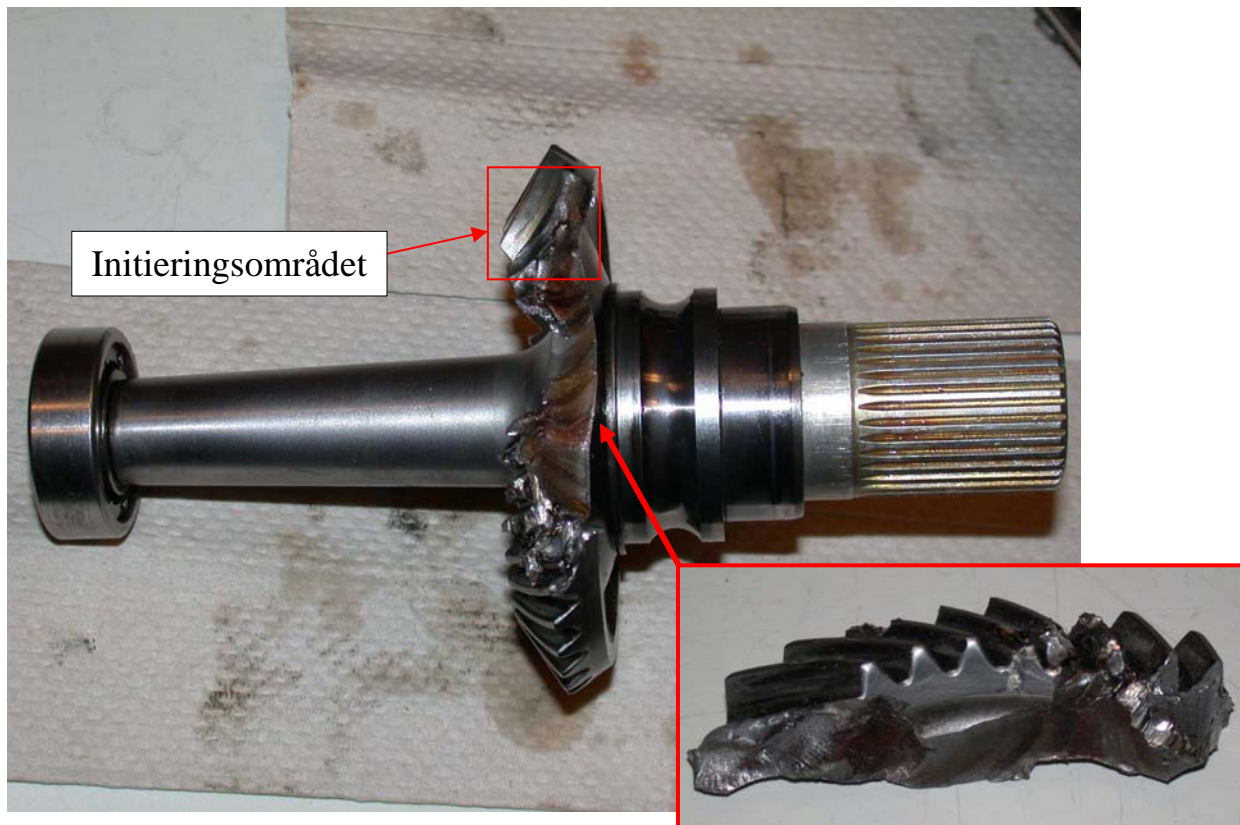
Tannhjulet på inntakssiden var separert som vist i Figur 4. Det kunne ikke observeres antydninger til unormal slitasje på tannhjulet utover de sekundærskadene som har oppstått da tannhjulet separerte. Videre viser sammenstillingen av den separerte delen (integrert i Figur 4) av tannhjulet i Figur 5 at en tann mangler.

Observasjoner i stereomikroskop viser tydelige hvilelinjer i bruddflaten, hvilket tyder på utmatting. For å få stadfestet bruddmekanismen ble det utført fraktografi i SEM. Den videre undersøkelsen ble konsentrert omkring sprekkinitieringsområdet, avmerket i Figur 4.

Figur 4 Oversiktsbilde av tannhjul med brudd. Sannsynlig sprekkinitieringsområde er angitt øverst i bildet. Den separerte biten (ref. rød pil) er integrert i bildet.

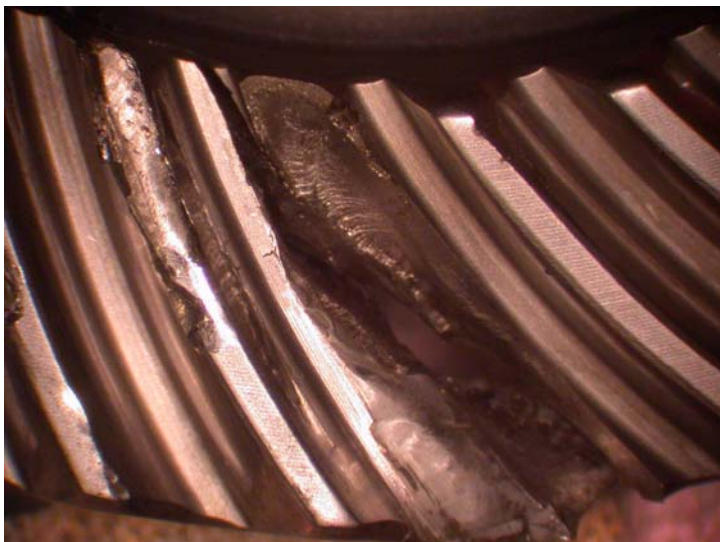
Figur 5 Bilde av separert bit satt inn mot tannhjulet. Viser at en tann mangler.

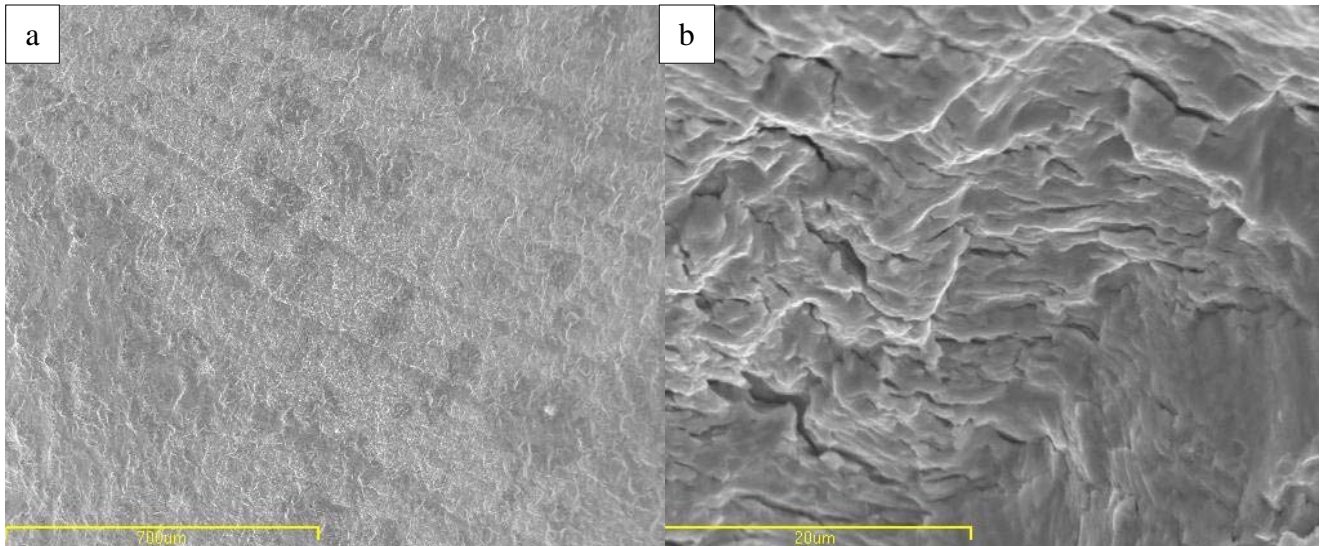
Bruddflaten vist i Figur 4 ble undersøkt i SEM. Karakteristiske bilder av bruddflaten er vist i Figur 6, det fremgår av bildene at sprekkveksten har skjedd som følge av utmatting. Det var ikke mulig å konkludere hva angår mekanismer i initieringsområdet, da området var oksidert og utklint/sekundærskader som vist i Figur 7.

Figur 6 Karakteristisk bilde av bruddflaten ved to forstørrelser. a: Viser tydelige hvilelinjer i bruddflaten, b: Viser mikrosprekker forenlig med utmatting.

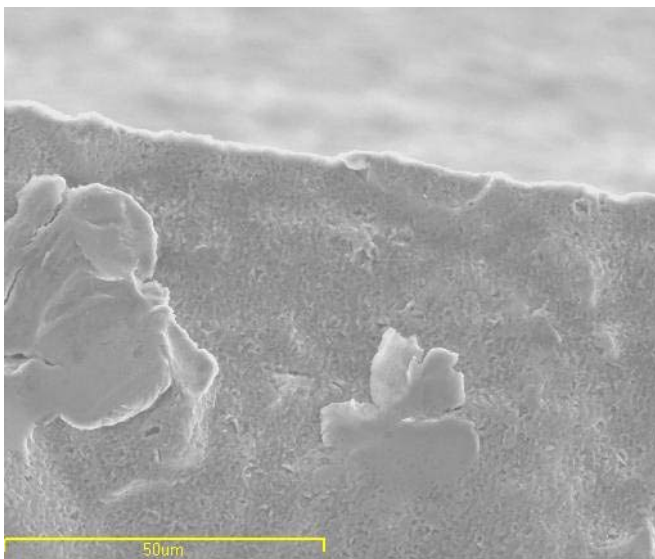
Figur 7 Bilde i SEM av initieringsområdet. Viser oksidert overflate med antydning til utklining/sekundærskader.

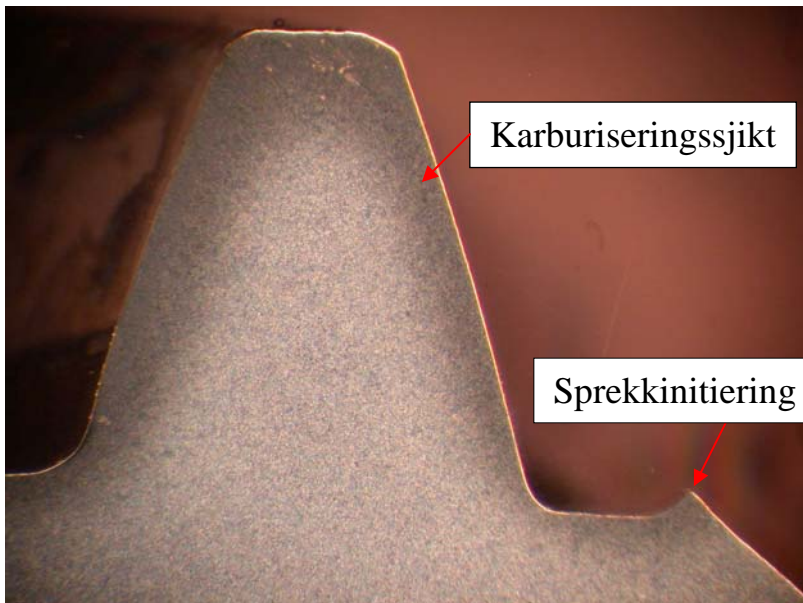
Et tverrsnitt gjennom sprekkinitieringsområdet (se Figur 4) ble tatt ut for metallografisk undersøkelse. Figur 8 viser et oversiktsbilde av prøven etter etsing i Nital, det fremgår av bildet at giret har et karburiseringssjikt. Representative bilder av mikrostrukturen er vist i Figur 9 a og b for hhv karburiseringssjiktet og grunnmaterialet.

Figur 8 Oversiktsbilde av tverrsnitt etter etsing i Nital viser at giret har et karburiseringssjikt.

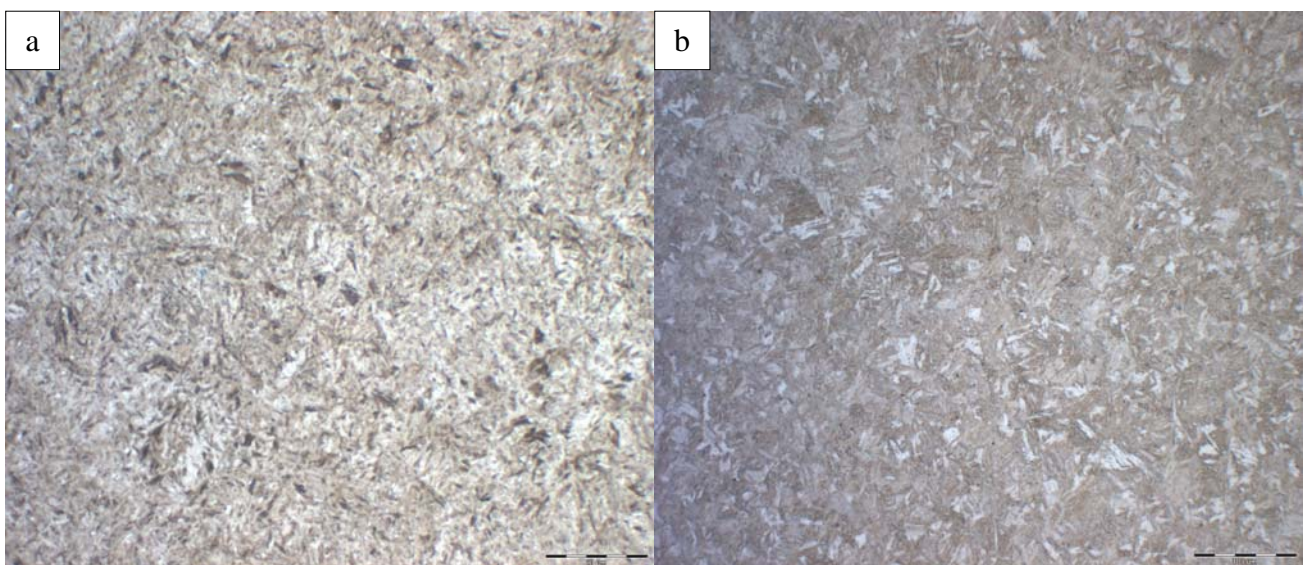
Figur 9 a: Mikrostruktur bilde i karburiseringssjiktet viser en oppkullet anløpt martensittisk struktur. b: Mikrostruktur bildet fra grunnmaterialet viser en anløpt martensittisk struktur.

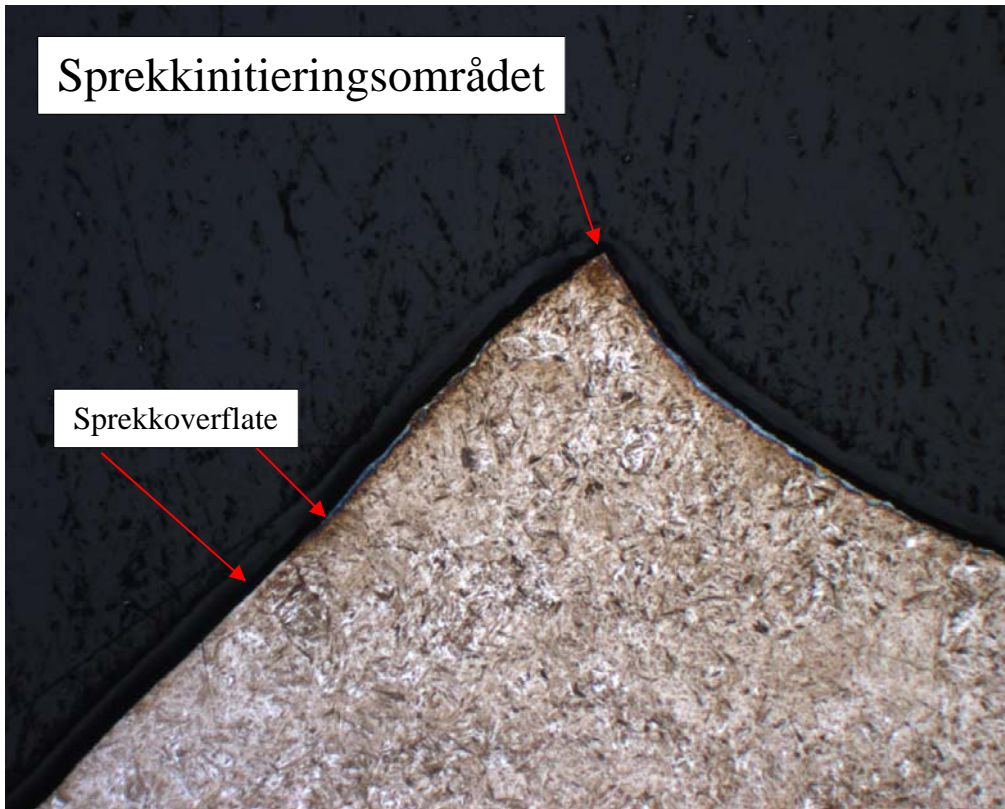
For å avdekke mulige mikrostrukturavvik i området for sprekkinitieringen ble det utført en serie med slip og repoleringer, men det var ikke mulig å avdekke avvik som inneslutninger eller synlig plastisk deformasjon, Figur 10.

Figur 10 Representativt bilde av tverrslip inn mot sprekkinitieringsområdet.

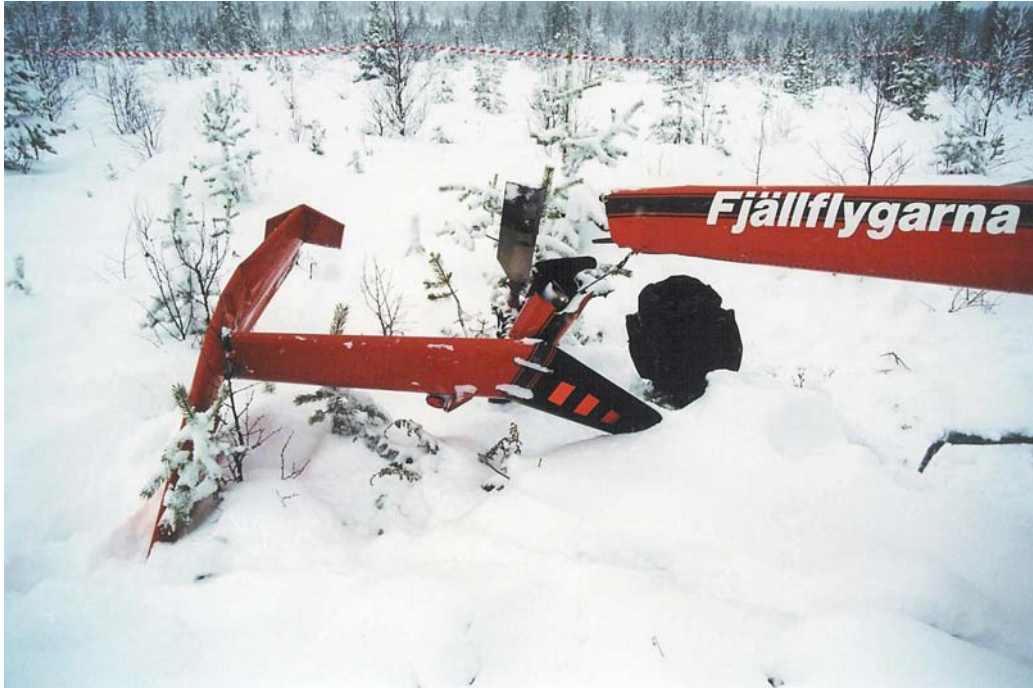
Totalhavari SE-HMP 10. November 1998

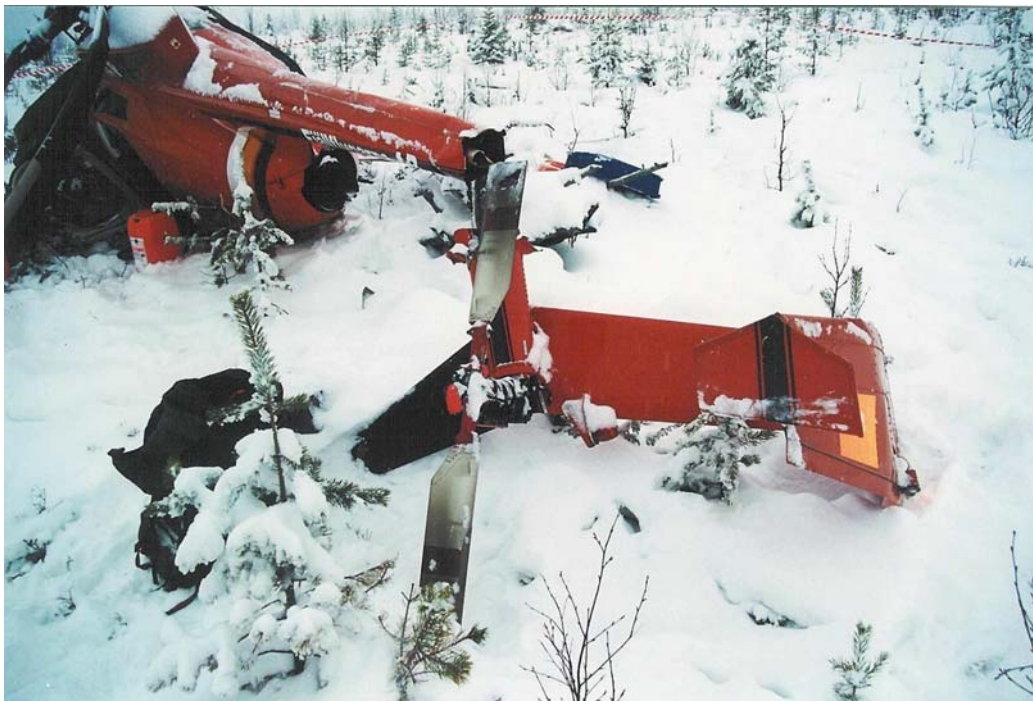
Halerotor SE-HMP
