## RAPPORT

RAP: 54/2001

-type og reg.: Piper PA-46, SE-ILP

Type hendelse: Lufttrafikkhendelse, avvik fra klarert utflygingsrute

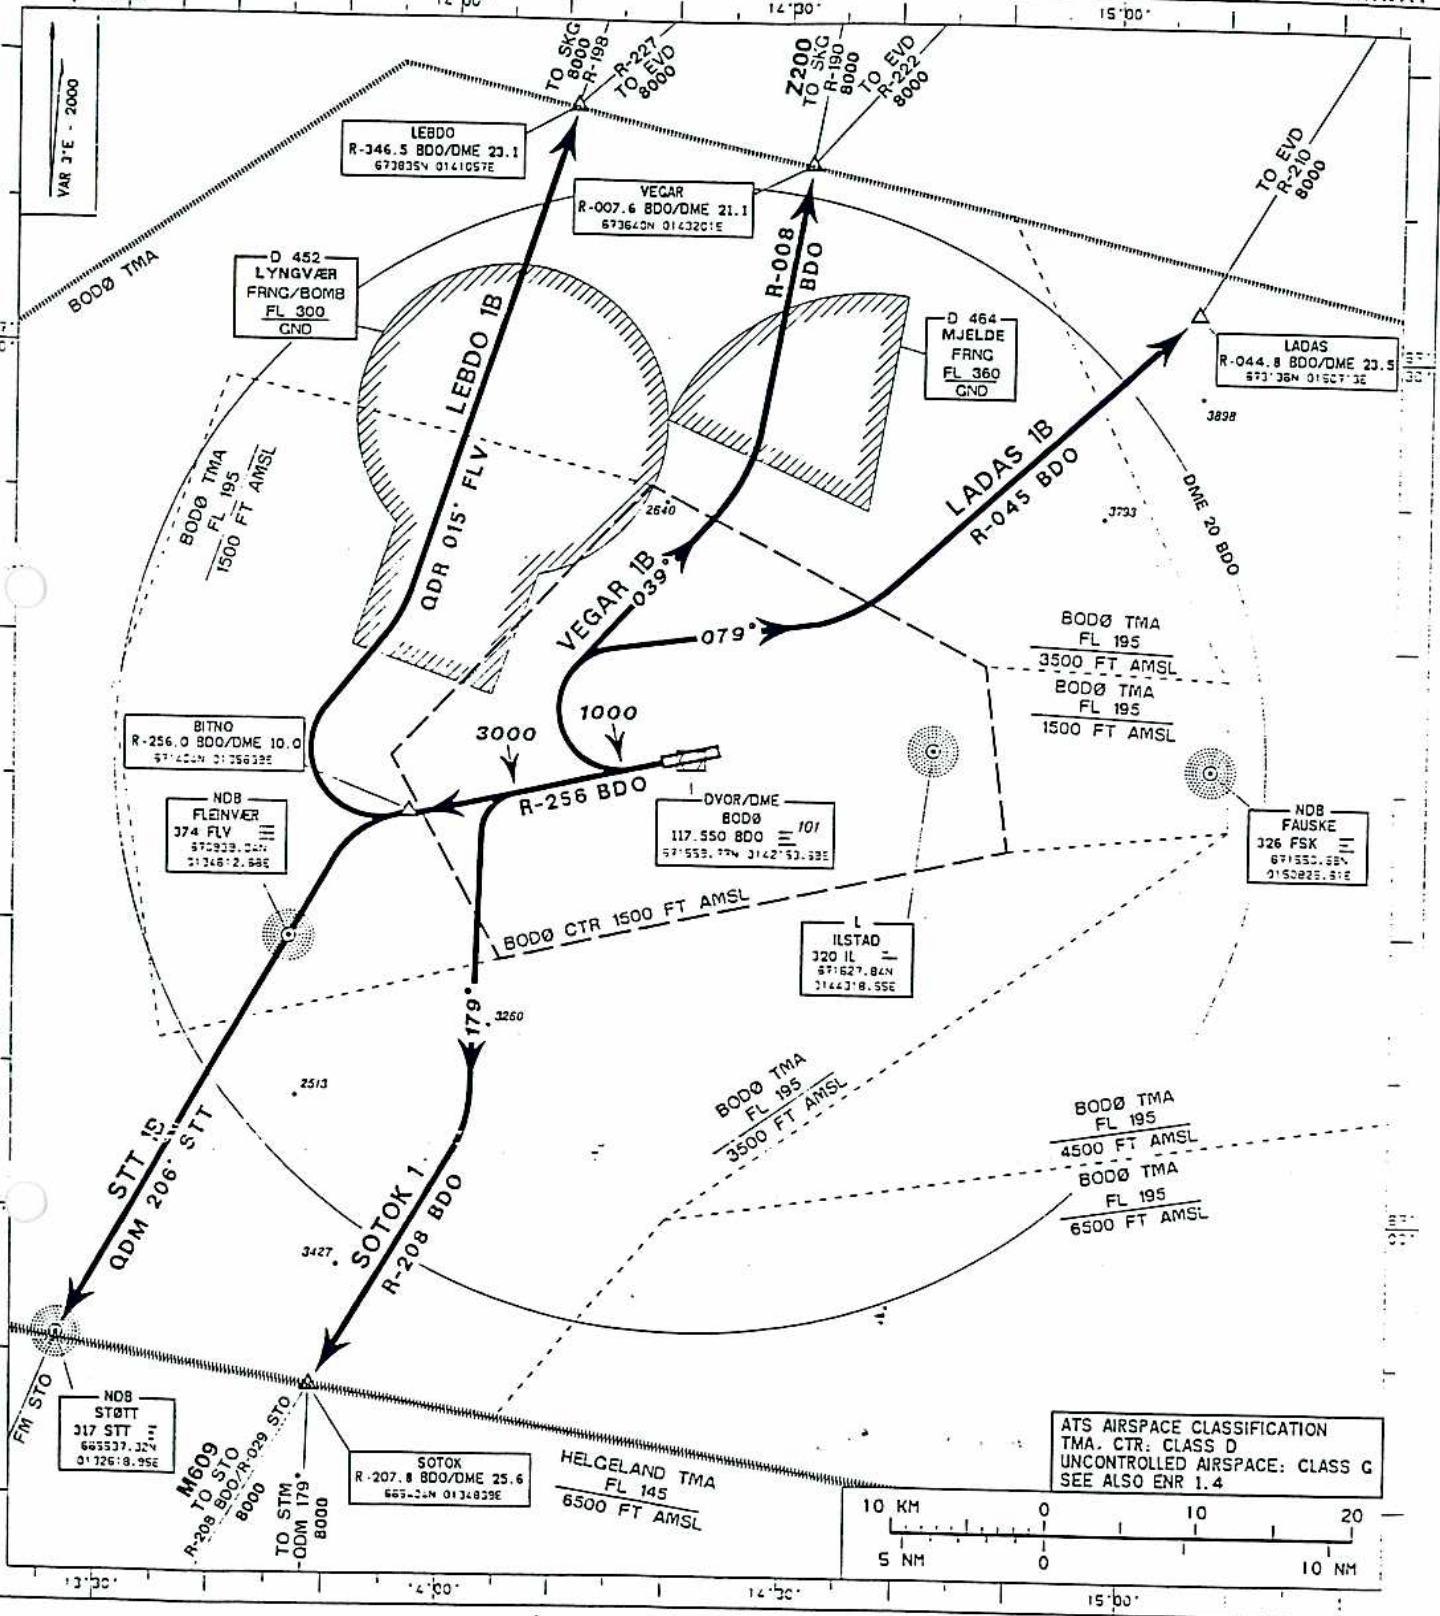
Denne SID er konstruert for å gi avgående fly tilstrekkelig klarering med underliggende terreng under utflyging fra flyplassen, inntil kurs kan settes sydover langs den planlagte rute mot bestemmelsesstedet (se vedlegg 1).

Hendelsens årsak var at første navigasjonspunkt i SID SOTOK 1 er plassert i startenden av bane 26. Når SOTOK 1 programmeres inn i GNS 430 uten å modifieres og flyet starter sin avgang fra det stedet taksebane "E" går inn på bane 26, oppfatter GNS 430 at flyet ikke har passert første aktive navigasjonspunkt. Etter at flyet kommer i luften og autopilot kobles inn, vil autopiloten starte en venstresving for å føre flyet til første aktive navigasjonspunkt som er startenden av bane 26. Da autopiloten ble koblet inn startet flyet en venstresving som ikke var forventet, og det tok noen sekunder før fartøysjefen fikk stoppet svingen. Normal reaksjonstid og den tid som gikk med til å analysere den situasjon som plutselig hadde oppstått, gjorde at flyet rakk å bevege seg relativt langt bort fra planlagt trase før fartøysjefen fikk brakt flyet tilbake på riktig kurs.

Luftfartsverket vurderer sine rutiner for konstruksjon av instrumentprosedyrer for å se om de bedre kan tilpasses det navigasjonsutstyret som i stadig større grad tas i bruk i GA og den lette luftfarten (Tilråding nr. 55/2001).

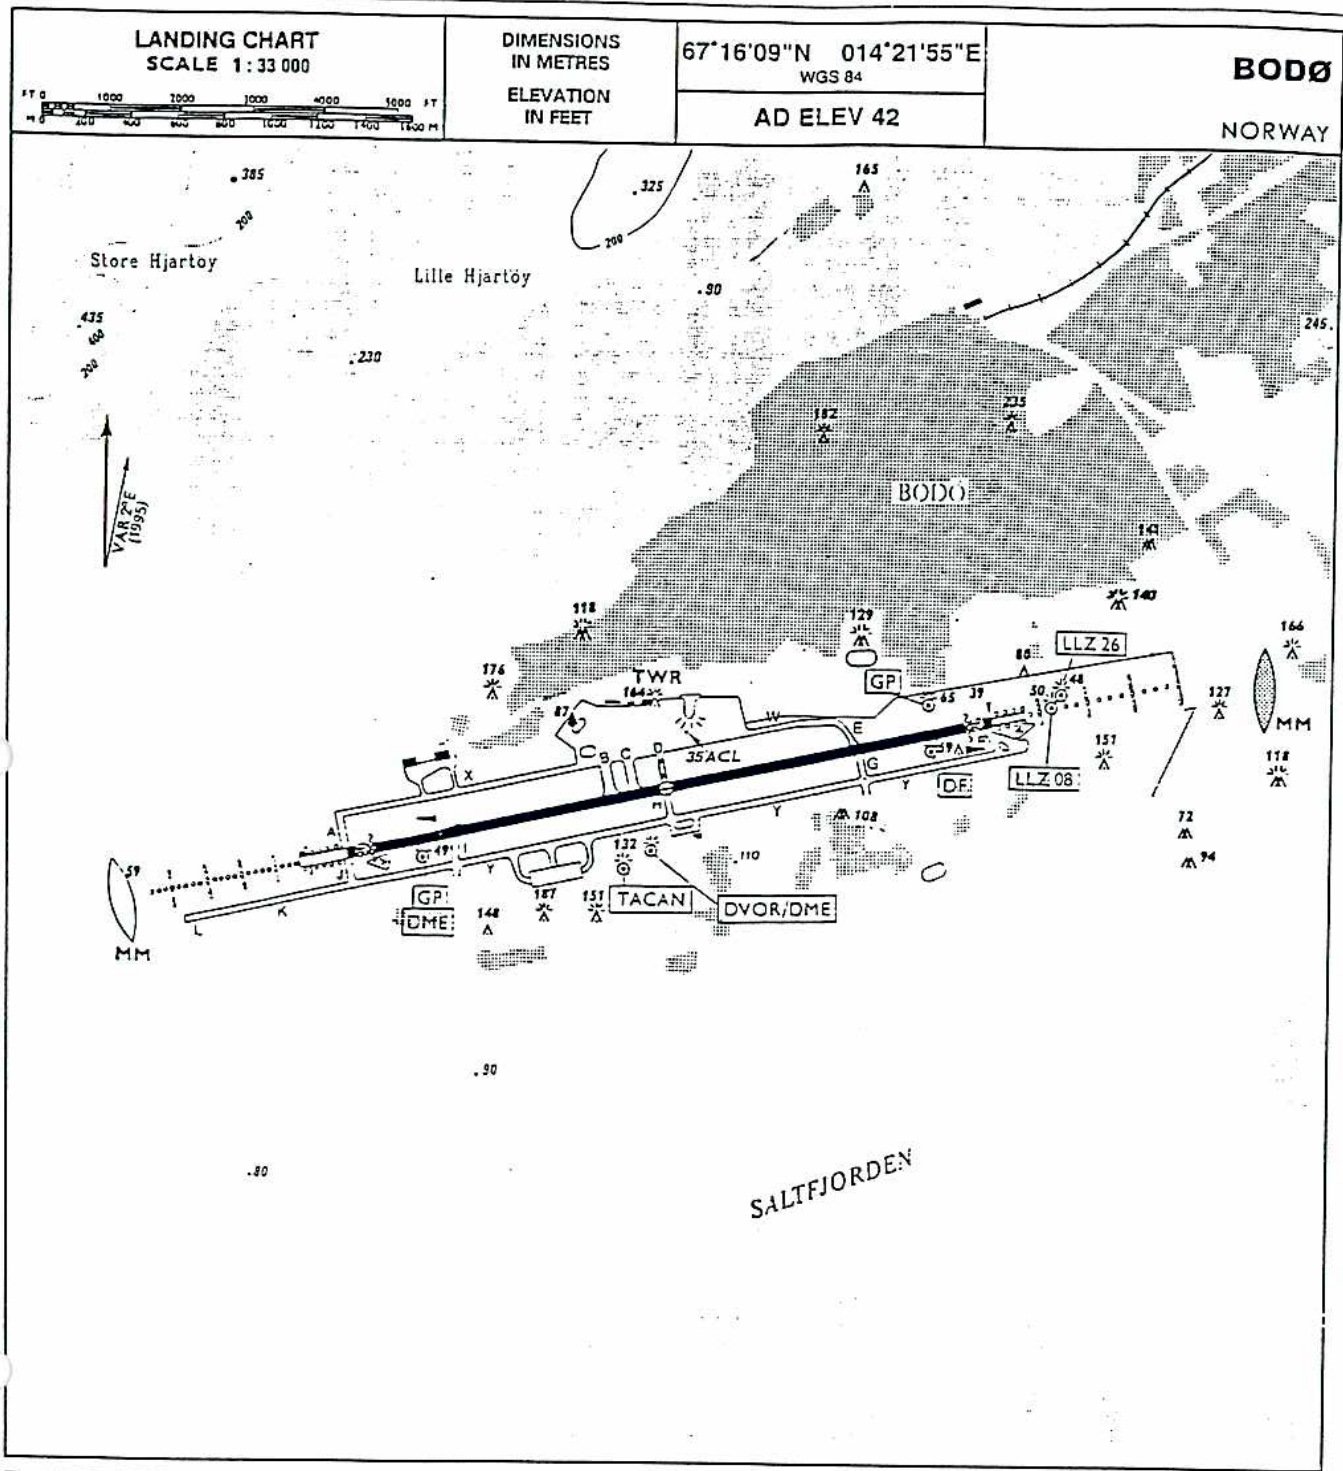
På Bodø går den sivile taksebanen ikke helt ned til startenden av bane 26 (se vedlegg 2). Fartøysjefen valgte derfor å starte avgangen der taksebane "E" går inn på rullebanen da flyets yteevne tillot dette og han derved kunne spare tid. Alternativet ville være å entre rullebanen ved "E" for så å takse østover på rullebanen til startenden av bane 26.
