RAPPORT

RAP: 22/2003
Avgitt: 9. april 2003

-type og reg.: Schweizer 269C (HU300), SE-JAV
-fabr. år: 1991
-motor: Lycoming HIO 360 101A
Dato og tidspunkt: 11. juli 2002, kl. 1215
Hendelsessted: Riasten/Gulhåvola, 30 km NØ Røros, høyde over havet ca. 1 000 meter
Type hendelse: Luftfartsulykke
Type flyging: Ervervsmessig, flytting av rein
Værforhold: Vind: Sydøst ca. 15 kt med kast opp til ca. 20-25 kt, varierende til sydøst 5-10 kt. Vær: regnbyger.
Turbulens: moderat. Sikt: ca. 5 000 m. Temperatur: 18 °C.
Lysforhold: Dagslys
Flygeforhold: VMC
Reiseplan: Ingen
Antall om bord: 2
Personskader: Ingen
Skader på luftfartøy: Hovedrotor ødelagt og strukturelle skader
Andre skader: Ingen
Fartøysjefen
-kjønn/alder: Mann, 30 år
-sertifikat: CPL-H (BH, svensk)
-flygererfaring: Total flygetid: 2 345 timer, siste 3 dager: 11 timer
Informasjonskilder: NF-0382, teknisk undersøkelse av "Flygtjenst", Østerssund og HSLB egne undersøkelser.

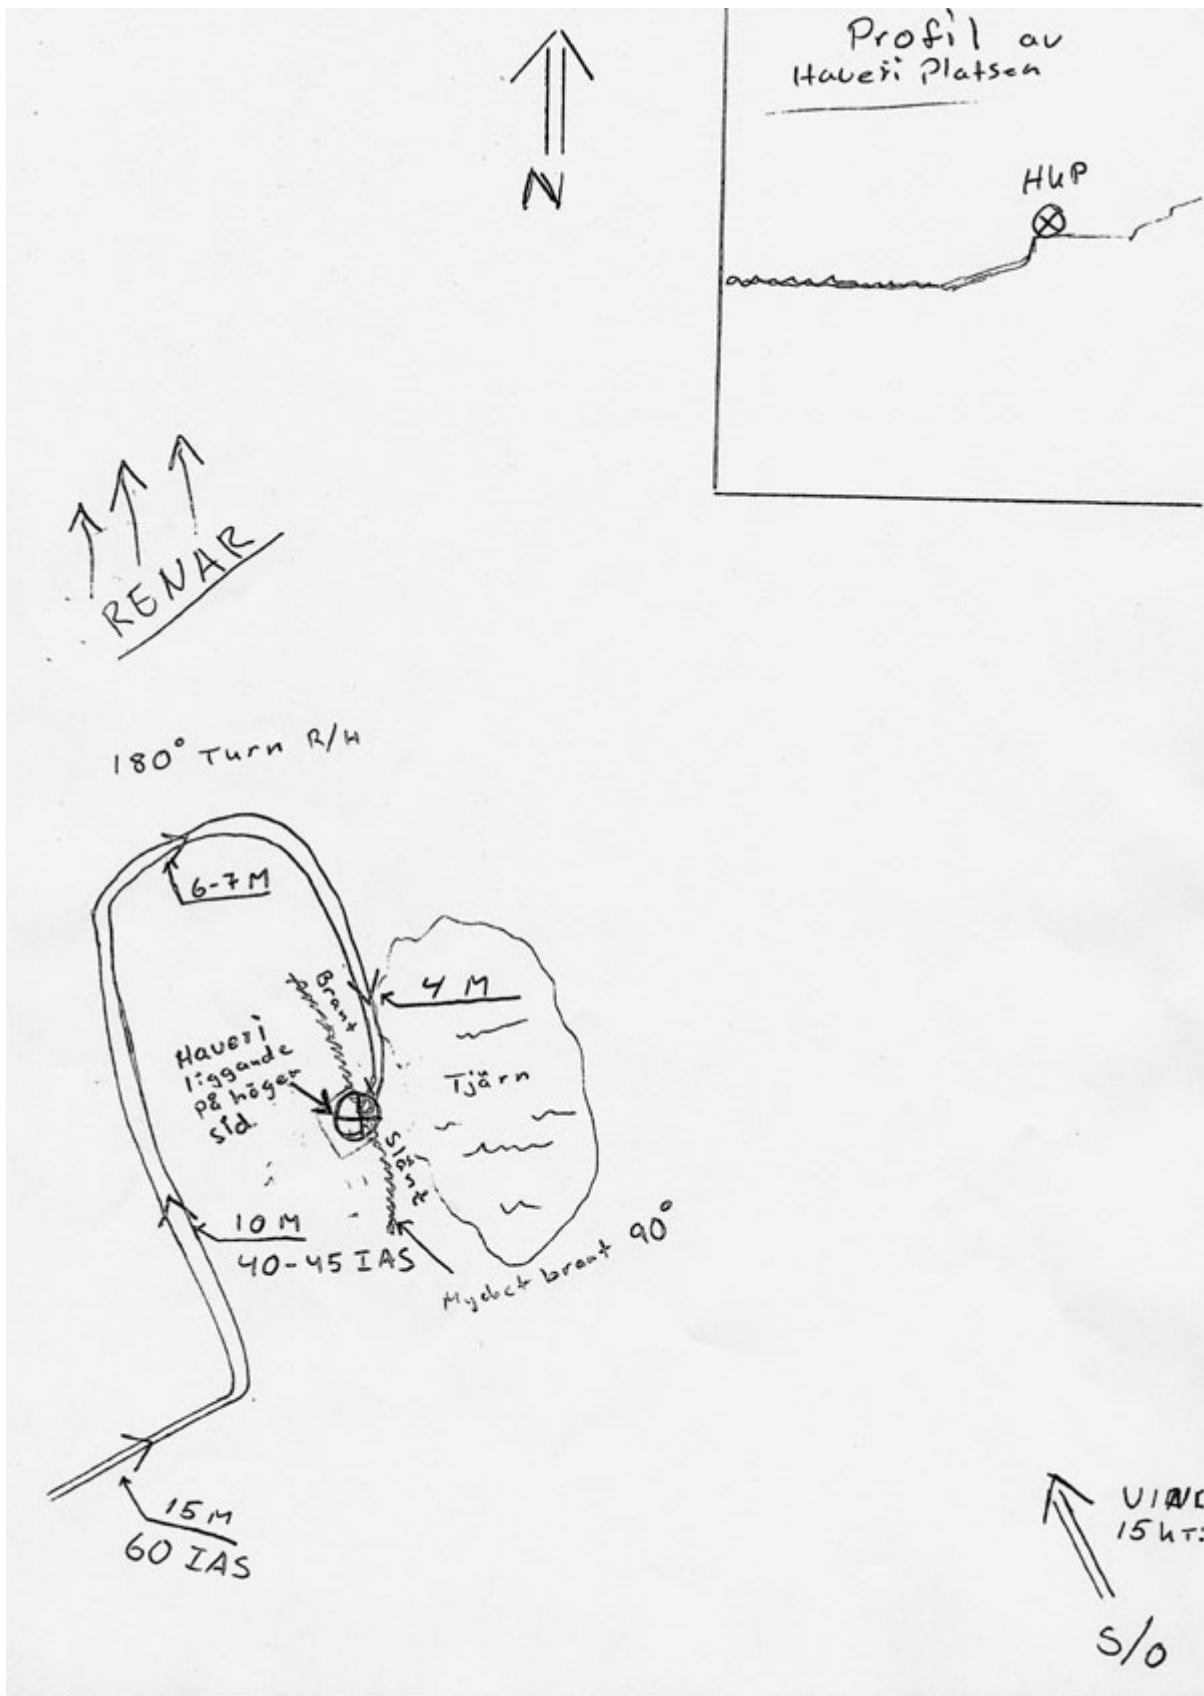
Jeg flög på ca. 15 meters högd, 60 IAS i N/O riktning vinden kom från höger (S/O). Svängde sedan till vänster för at hinne ifatt renarna, höjden var då ca. 10 meter, 40-45 IAS. När jeg var ifatt renarna, så svängde jeg 180° mot vinden för at stanna upp för hovring. Mitt i svängen på ca. 6-7 meters högd så sjönk varvet på motor/rotor samt at helikoptern börja sjunka.

Möjljiga landings platser var begränsat pga. ojämn terräng. Enda platsen som jeg oppfattade som något plan var sned fram til høger på en opphøjning. Til vänster var det en tjärn och under mig var det en slutning med en mycket brant början. Jeg valde att komma till høger mot den plana ytan, men räckte inte ända fram, så jeg ”drog” helikoptern till høger så mycket jeg kunne för att inte rulle ner för branten mot tjärnen. Helikoptern vältte till høger då høger skida hakade fast 10 centimeter från den övre kanten. Vi utrymde helikoptern när alt stannat av.

HSLB tar med fartøysjefens skisse over den siste del av flygingen som bilag fordi den gir et godt bilde av den situasjon helikopteret var kommet i.
