## RAPPORT

SL RAP: 13/2004

-type og reg.: Eurocopter EC 120 B Colibri, SE-JLD

Type hendelse: Luftfartsulykke, tap av kontroll og havari under landing

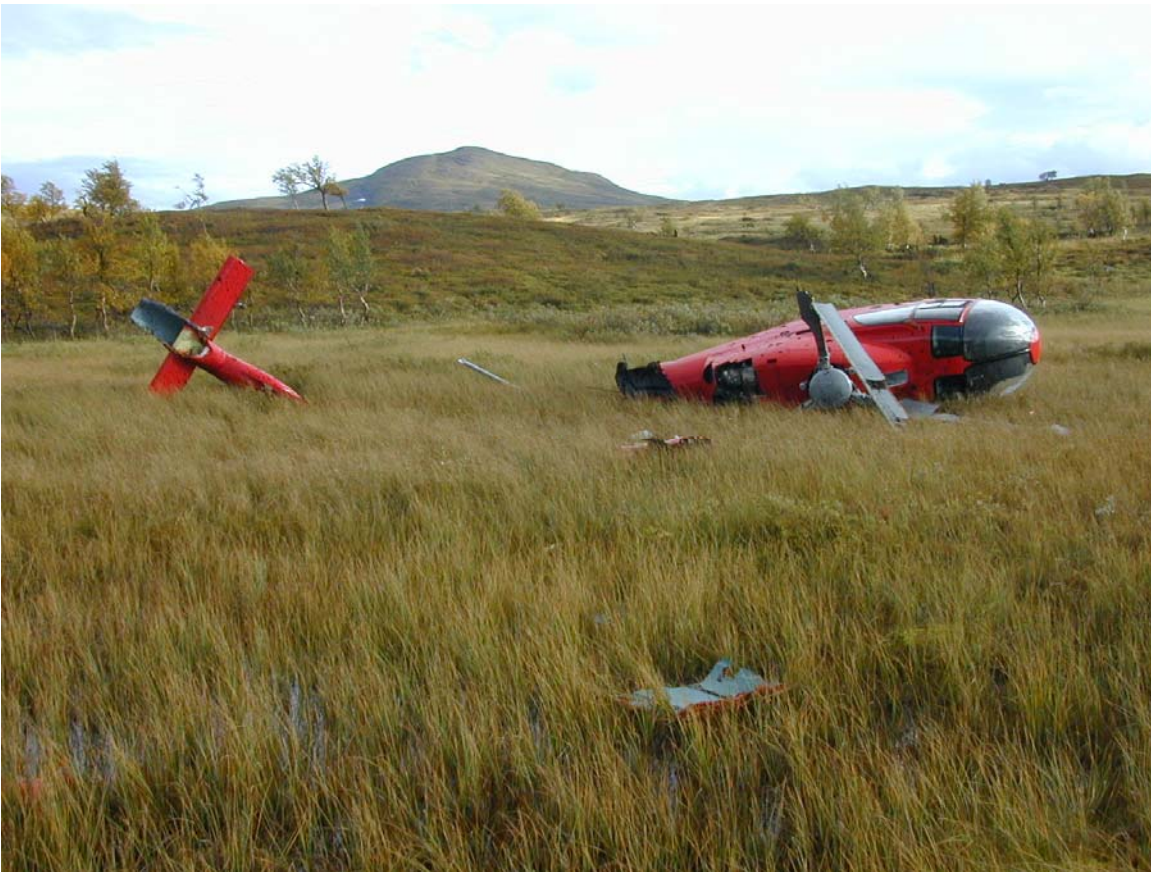
Vraket av SE-LJD sett mot syd. Vinden kom mest sannsynlig inn over dette landskapet fra sydvest.

Som det framgår av informasjonen fra Meteorologisk institutt kan det aktuelle området være utsatt for vind og turbulens når det blåser fra sørvest. Ytterligere vindkast kan ha oppstått i forbindelse med den regnbygen som kom inn over havaristedet like etter havariet. Også terrenget rett syd for havaristedet kan ha forårsaket fallvinder og turbulens som har hatt en negativ innvirkning på helikopterets ytelse. Samlet sett sannsynliggjør denne informasjonen at helikopteret kan ha blitt utsatt for en plutselig vindøkning bakfra i størrelsesordenen 20 – 30 kt.

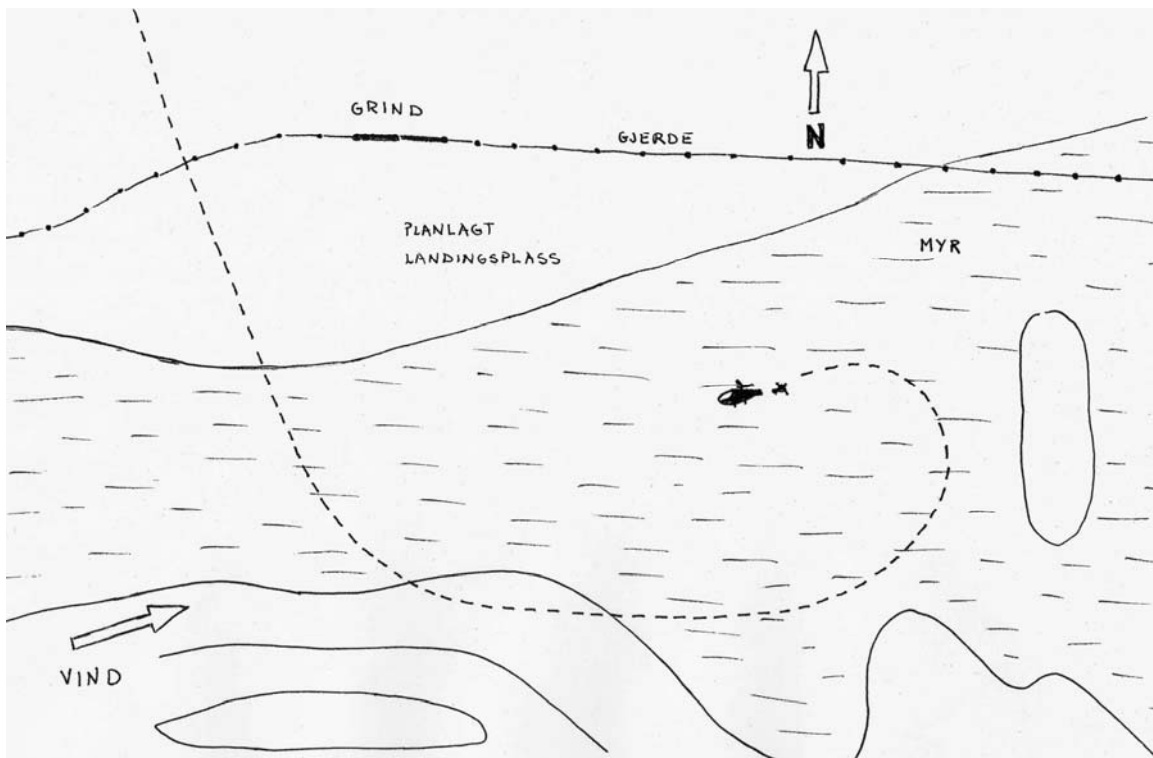
Skisse av havaristedet med markert antatt innflyging.

Fartøysjefen har forklart at han kom inn over området og reduserte hastigheten til 60 – 70 kt før han svingte inn på ”downwind”. Ved påbegynnelsen av venstresvingen før landing er det naturlig å anta at hastigheten hadde kommet vesentlig lavere enn hastigheten helikopteret hadde på ”downwind”. Med en plutselig vindøkning bakfra på 20 – 30 kt, er det ikke utenkelig at indikert ”airspeed” kan ha kommet ned mot faregrensen for ”main rotor ring state”. Helikopteret var under nedstigning for landing, og svingen til venstre økte rotorbelastningen. Temperaturen i området var antagelig ubetydelig lavere enn ved standard atmosfæriske forhold og hadde ingen negativ innvirkning. Ulykken skjedde i en høyde av 2 500 ft og dette ga reduserte ytelser i forhold til ved havets overflate. HSLB mener imidlertid at en vindøkning bakfra ga det vesentligste bidraget til at helikopteret fikk uventet høy gjennomsynking. Da helikopteret et kort øyeblikk senere ble svingt inn i vinden hadde nedstigningshastigheten blitt så stor at det ikke var mulig å hindre et havari selv
