BULLETTIN

BUL: 21/99

-type og reg.: Christen Husky, SE-KNE

Type hendelse: Luftfartsulykke, seilfly skadet av slepeline

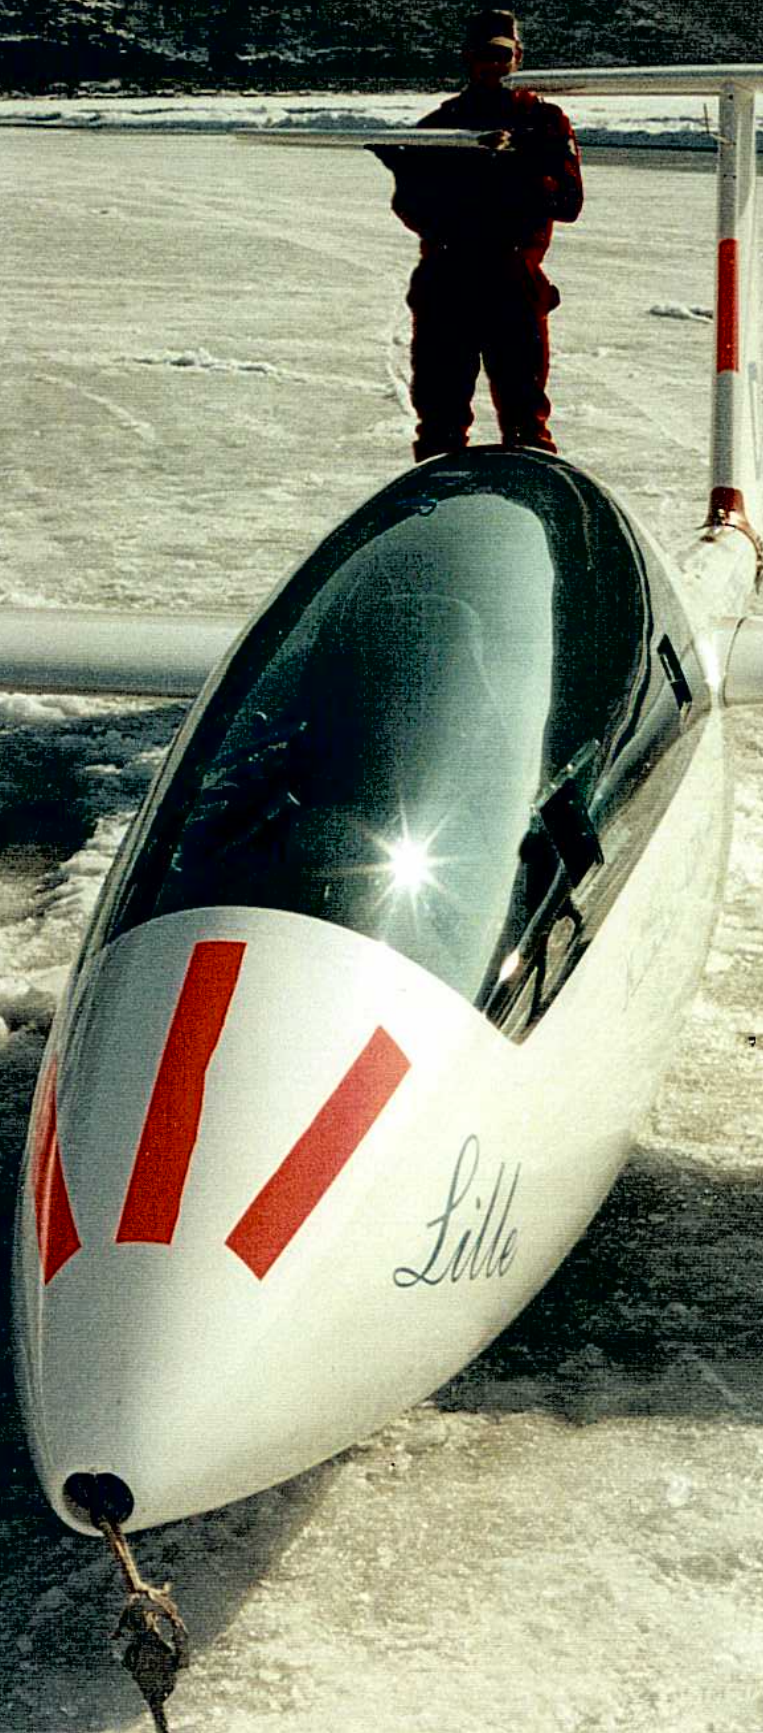
Bilag 2: Haleplanet på LN-GDM

Andre skader: Stabilisator og høyderor på motorglider LN-GDM avkuttet

Den aktuelle hendelsen inntraff da slepeflyet, SE-KNE, i lav høyde foretok en innflyging og landing rett over motorglideren LN-GDM, som sto klar for avgang i baneenden på bane 27 søndre. Denne banen hadde en bredde på 60 m. SE-KNE hadde gjennomført et opptrekk av et seilfly og skulle lande for å foreta et nytt slep. Slepelinen, som var 50 m lang, hang ned bak flyet. En slik line henger normalt ned med en vinkel på 30° - 45° , avhengig av flyets hastighet. Slepelinen heftet seg fast i haleplanet på LN-GDM og ødela stabilisator og høyderor på høyre side. (Se Bilag 2.)
