BULLETIN

HAVARIKOMMISJONEN FOR SIVIL LUFTFART (HSL)

BUL 25/99

-type og reg.: Saab 340-127, SE-LEP
-motorer: 2 stk. General Electric CT7-5A2

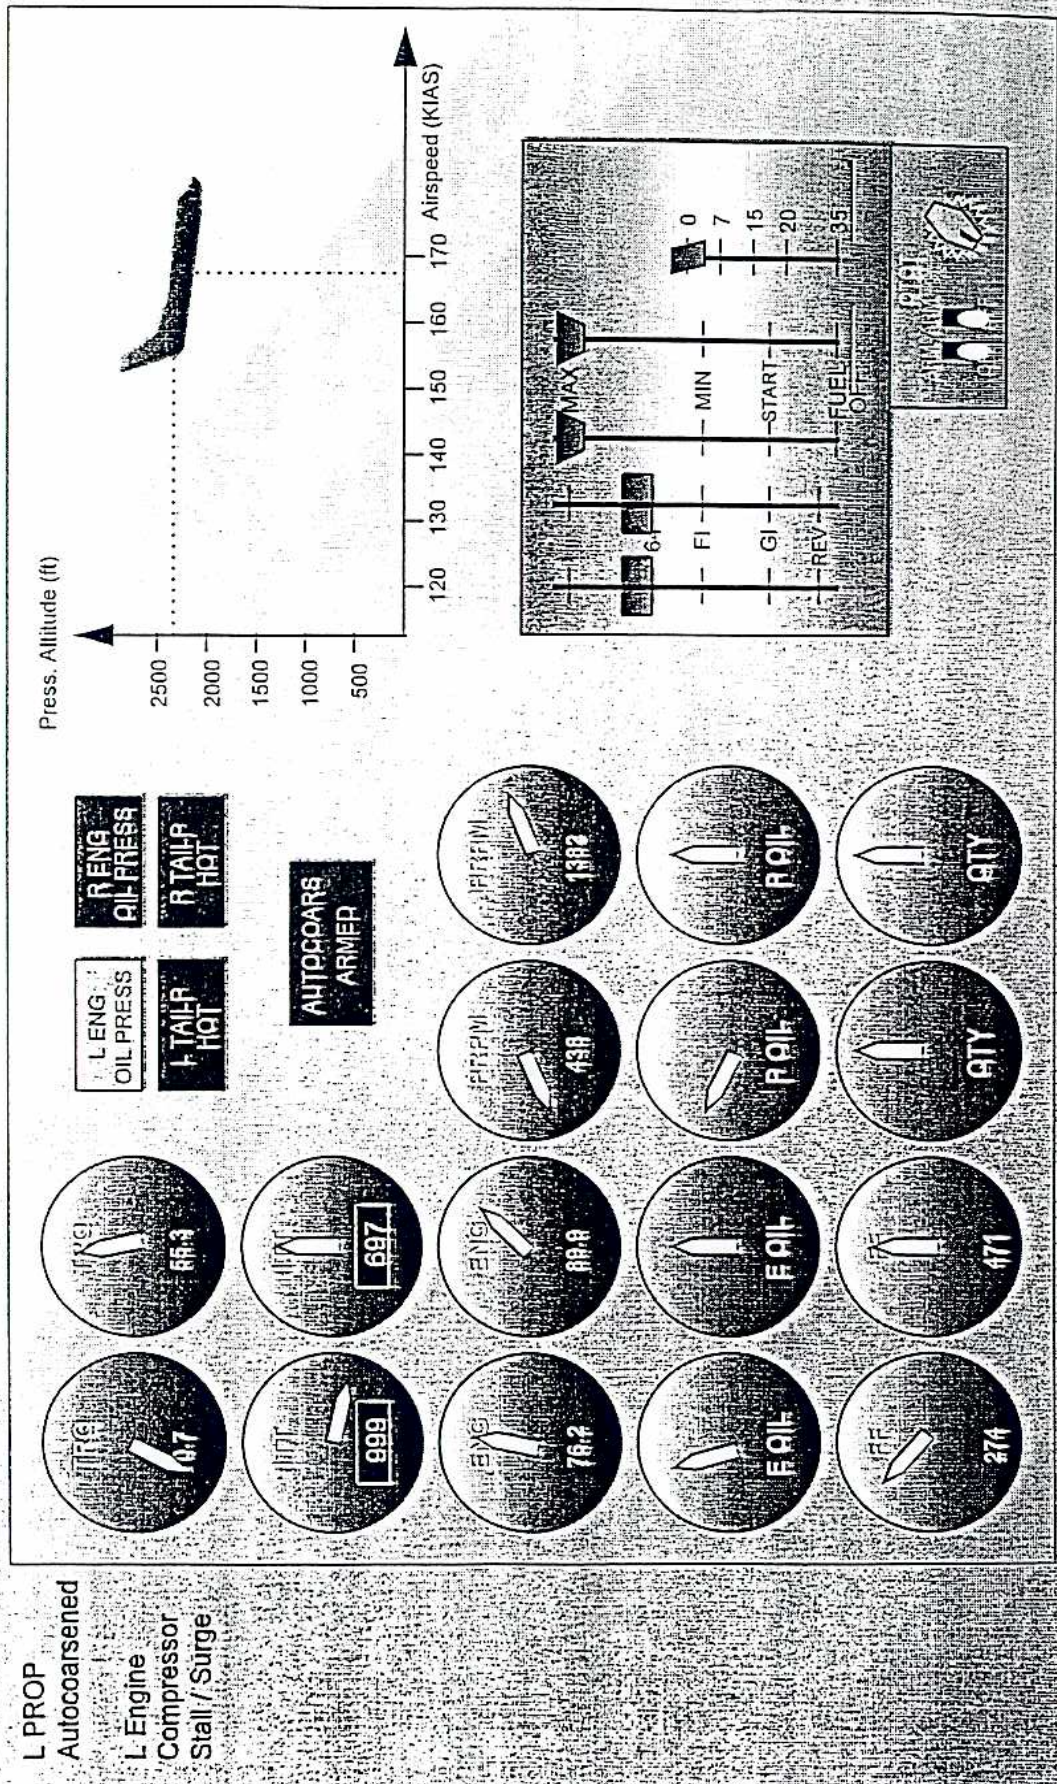
Frame 19546-1/2

CTOT (Constant Torque On Takeoff) bryterne var som normalt på dette tidspunkt i posisjon "ARM" og "AUTO COARSEN" bryteren var i "ARMED" posisjon. Ved at begge "Power levers" ble trukket tilbake forbi 64° bryteren og etterpå ført frem igjen, sank torque på venstre motor fra 106,7% til 21,2%, på mindre enn et sekund. Drivstoffkontrollen (HMU) for venstre motor fungerte dårlig. Dette førte til at venstre motor fikk kompressorstall og det smalt kraftig. Dette førte videre til at "AUTO COARSEN" ble aktivisert og venstre propell gikk imot kantstilling.

dels for å tilfredsstille nødsjekklisten (som bare krever at det ene håndtaket skal dras tilbake) og samtidig for ikke å komme opp i skyene, fikk han unormale instrument-indikasjoner (se Bilag 1) sammen med kompressorstall for den andre (venstre) motoren. Besetningen bedømte dette som motorfeilfunksjon. Fartøysjefen stengte derfor drivstoffet til denne motoren.
