RAPPORT

JB 2009/04

RAPPORT OM AVSPORING AV TO CONTAINERVOGNER I GODSTOG 5795 PÅ SKOGEN STASJON 29. APRIL 2008

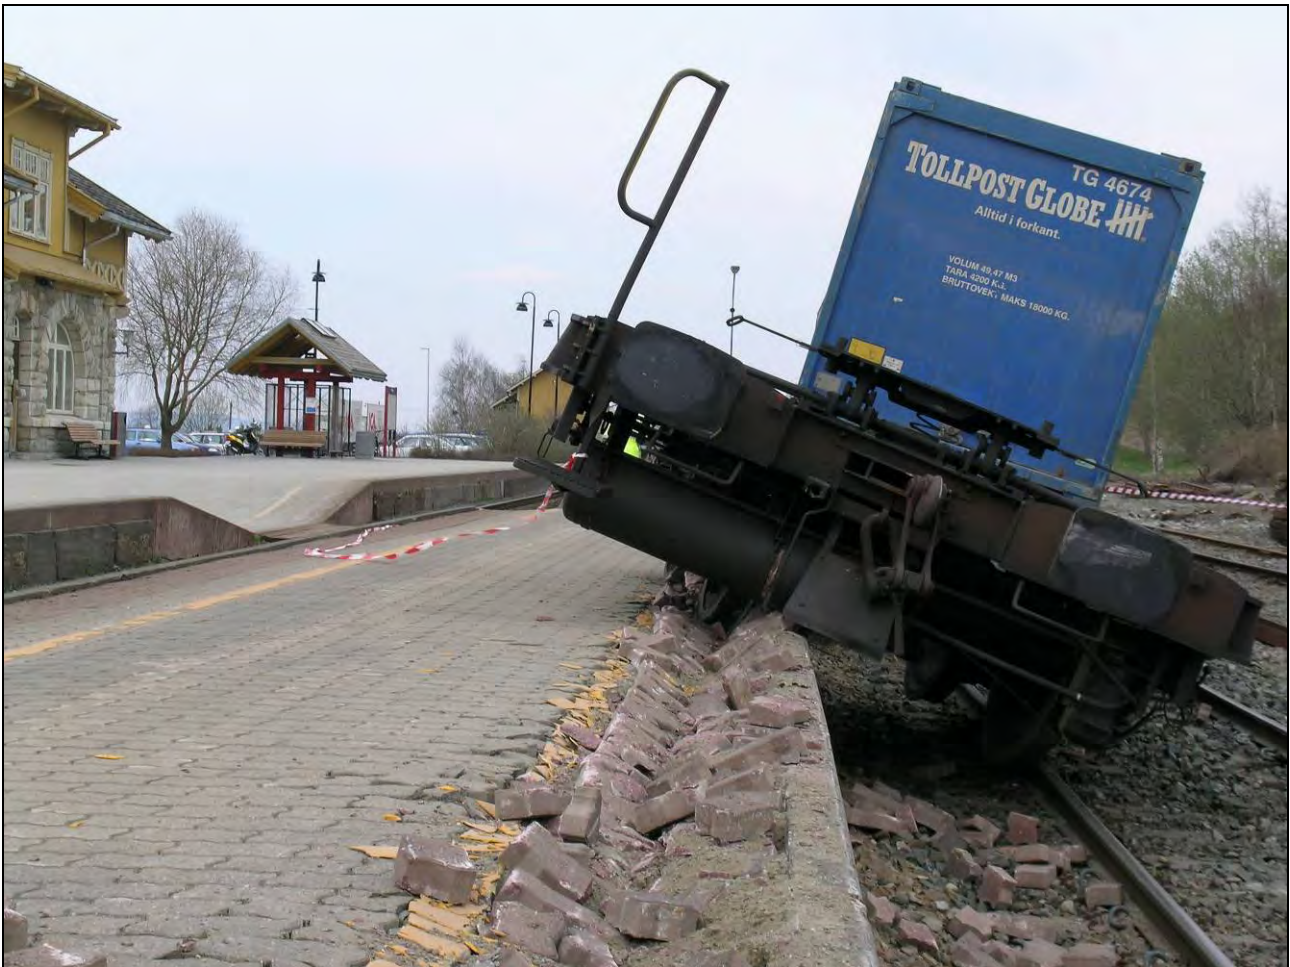
Figur 1: Viser avsporet vogn som ble trukket over plattformen mellom spor 1 og 2.

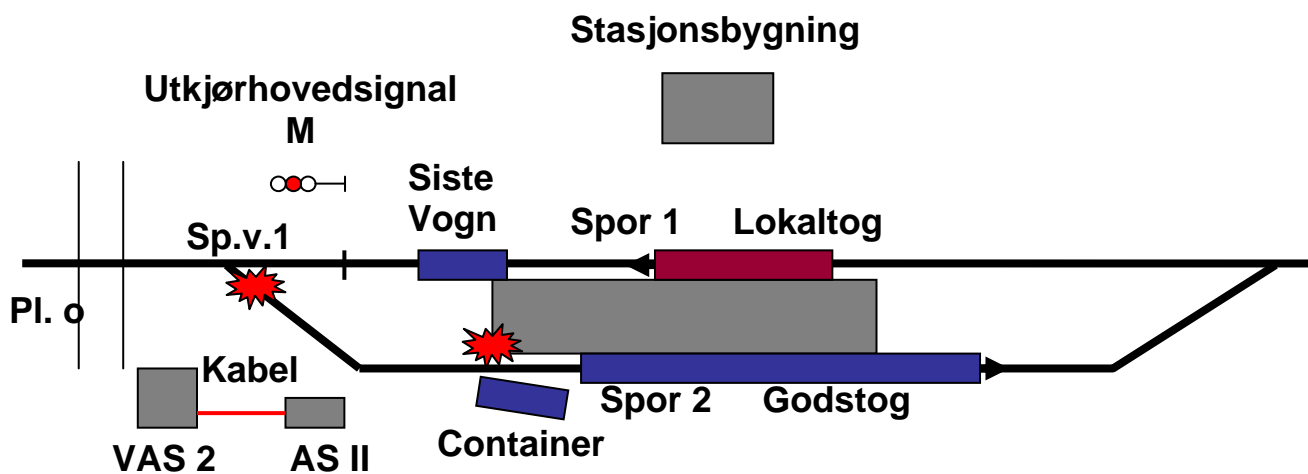
Figur 3: Viser situasjonen på Skogn stasjon etter avsporingen.

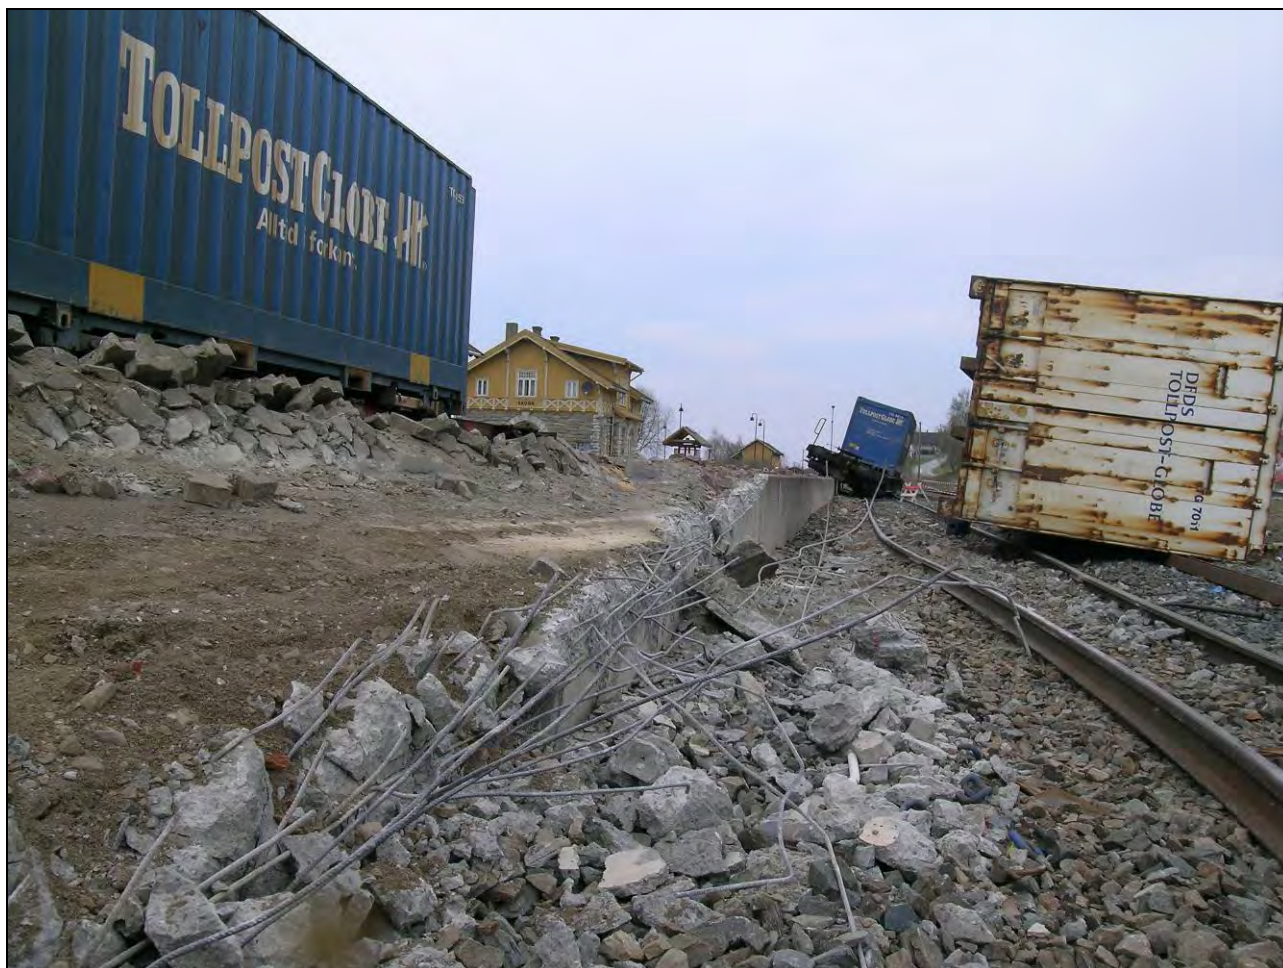
Figur 4: Til venstre sees vognen som stanset i spor 1, og til høyre containeren som veltet med tilhørende vogn i bakgrunnen.

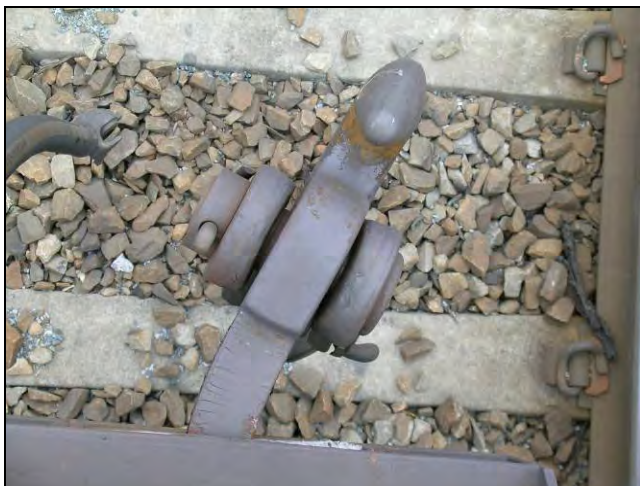
Det ble også registrert følgeskader på hjulene som følge av at vognen hadde sporet av. Koblingskroken på den siste vognen ble kraftig bøyd. Den holdt vognene sammen etter at de ble ledet inn i hvert sitt spor, hvor den til slutt ble hekket av da den bakre halvdel på den nest siste vognen ble løftet opp på enden av plattformen.

Figur 5: Koblingskroken ble bøyd på den siste vognen som stanset i spor 1.

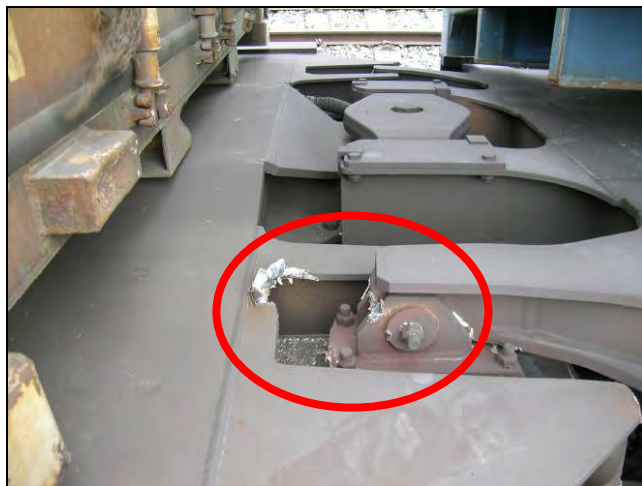
Skadene som oppstod på togets materiell begrenset seg til de to bakerste containervognene. Den nest bakerste containervognen var leddet og brytningen som oppstod da den bakerste vognen ble ledet inn i spor 1 gjorde at det oppstod skader i leddet mellom de to vogndelene på denne vognen.

Figur 6: Viser noen av skadene som oppstod på den nest siste vognen.

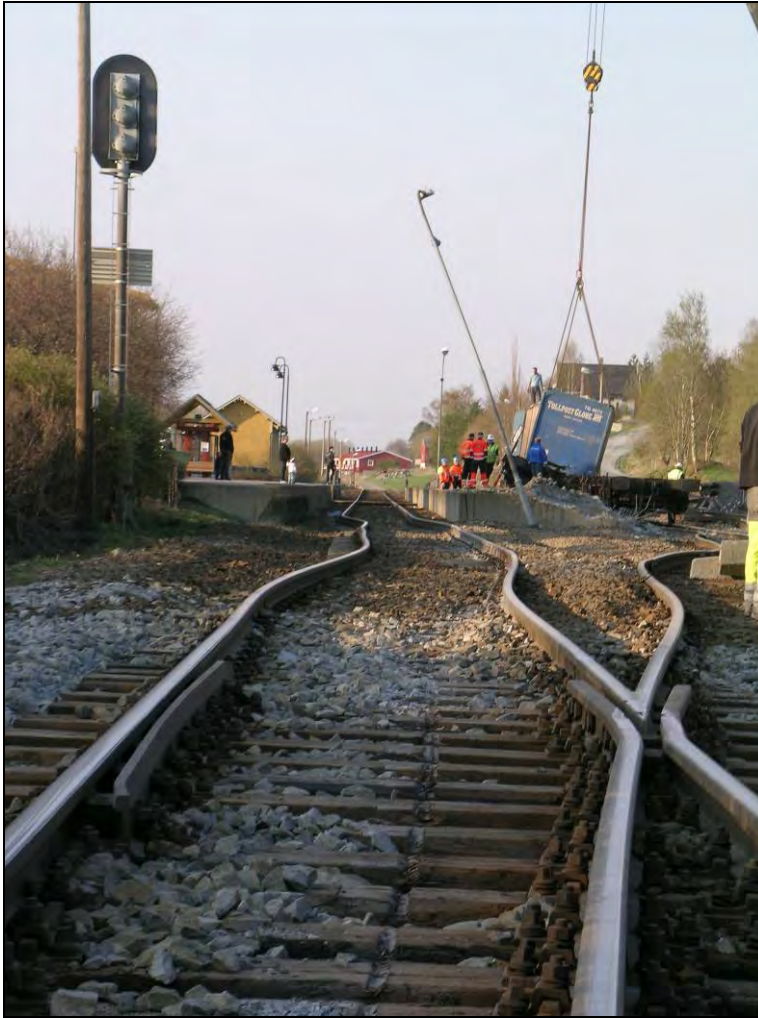
Det oppstod skader på sporvekselen, skinnegangen inn i både spor 1 og 2 med sviller og festeanordninger (se figur 08). En lysmast i enden av plattformen mellom spor 1 og 2 ble bøyd, samt at det ble påført omfattende skader på plattformen mellom spor 1 og 2.

Figur 7: Viser at det oppstod omfattende skader og forskyvning av sporet. Vognen som stoppet i spor 1 var fjernet da bildet ble tatt under oppryddingsarbeidet.

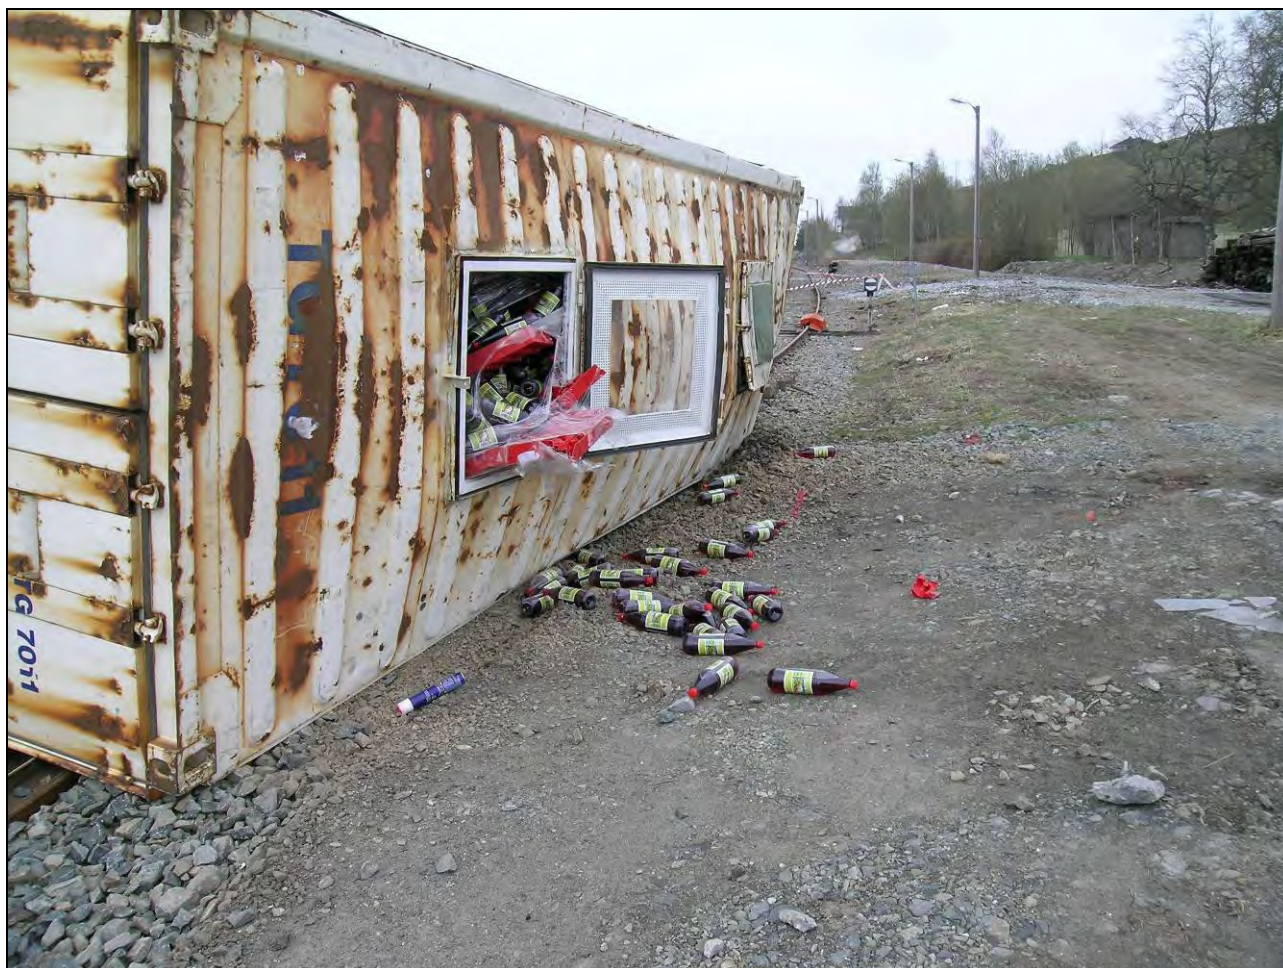
Containeren som falt av ble skadet. Det ble også skader på lasten som bestod av plastflasker med mineralvann (se figur 08).

Figur 8: Viser skader på containeren som falt av og deler av lasten som falt ut.

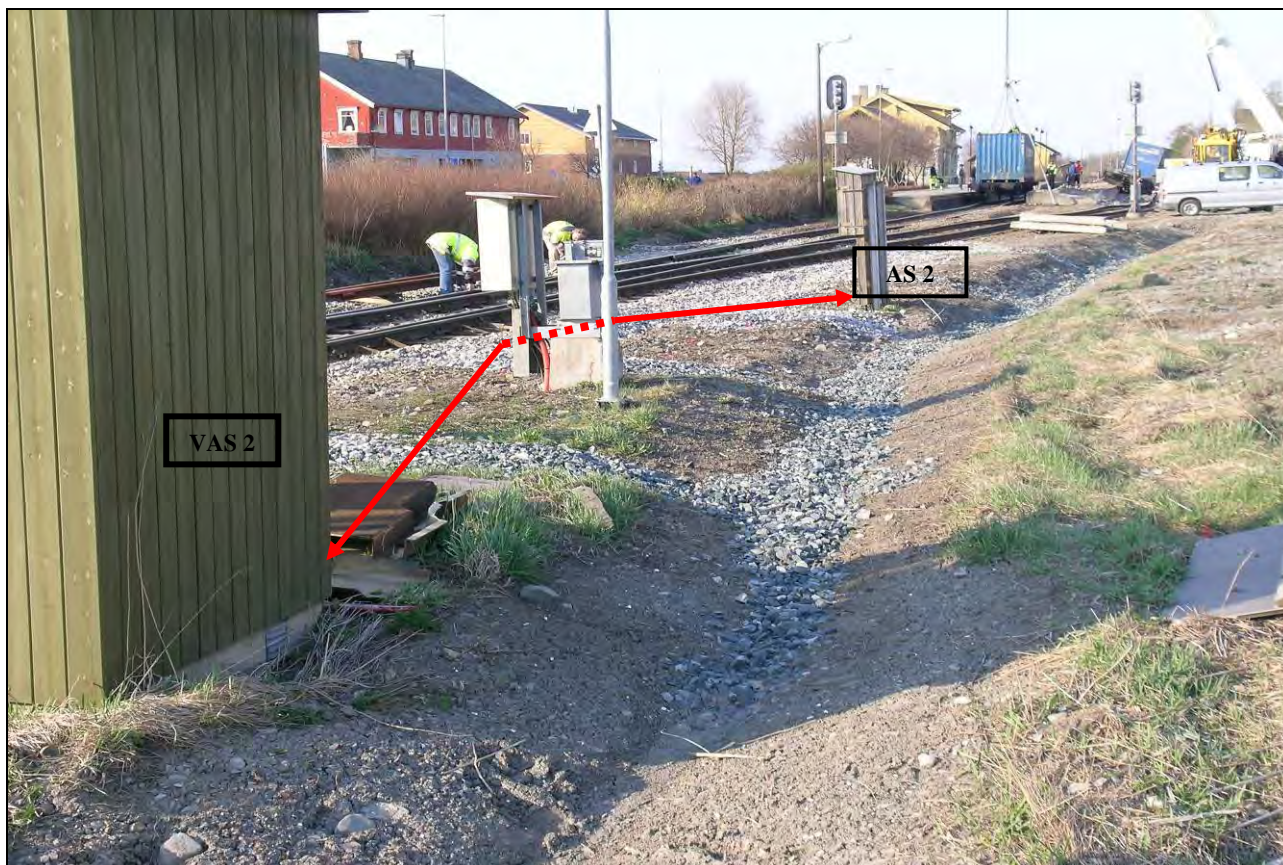
Figur 10: Viser trasèen hvor den defekte kabelen var nedgravd mellom veibomkiosk VAS 2 og apparatskap AS II.

En 7-leders kabel, type EEBE 7 x 1,5mm² som lå i kabelgrøft mellom VAS 2 og AS II (se fig. 10) ble isolasjonsmålt. Denne kabelen var defekt og isolasjonsmegger viste fullt utslag på lederne innbyrdes og mot jord.

Denne kabelen ble skadet etter en avsporing i sporvekselen i august 2003. Det ble da skjøttet inn en ny kabelstump på ca 3 meter og påsatt 2 stk. kabelmuffer. Etter utbedringen ble kabelen isolasjonsmålt og funnet i orden. Det har ikke blitt foretatt måling av kabelen etter den tid.

Kabelen ble etter avsporingen, som en straksløsning, skiftet ut med 3 nye separate kabler. Dette ble gjort for å unngå overslag mellom sikkerhetskritiske ledere i samme kabel.

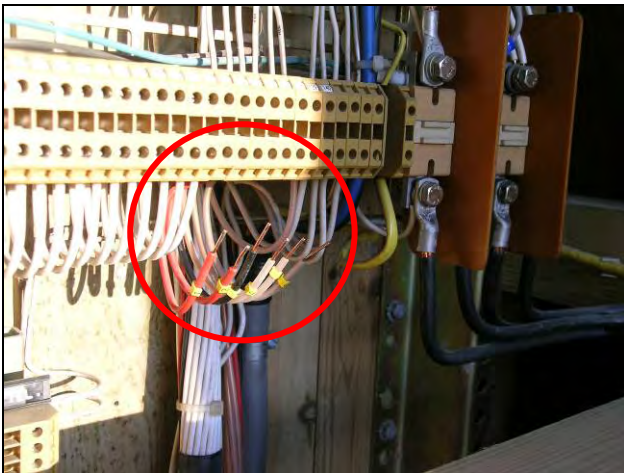
Grunnen til at kabelen ikke hadde blitt kontrollert var at den ikke var vurdert som en hovedkabel. Kabelen hadde ikke skillekniver montert (se fig. 11 og 12).

Figur 11: Viser kabelen etter utkobling fra klemlisten under kontrollmåling i veisignalkiosk VAS 2.

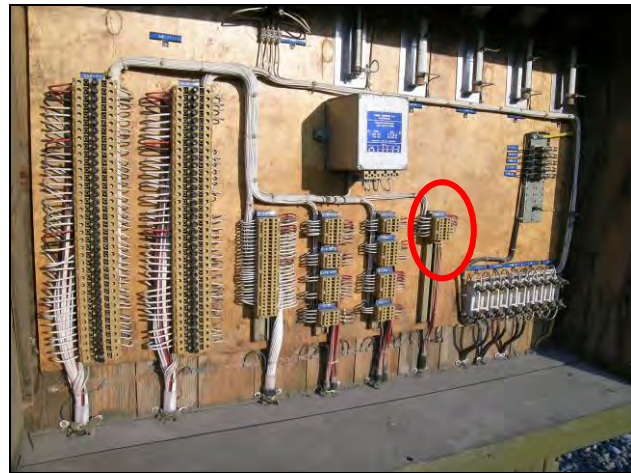
Figur 12: Rød ring viser tilkoblingen på den defekte kabelen i AS II.

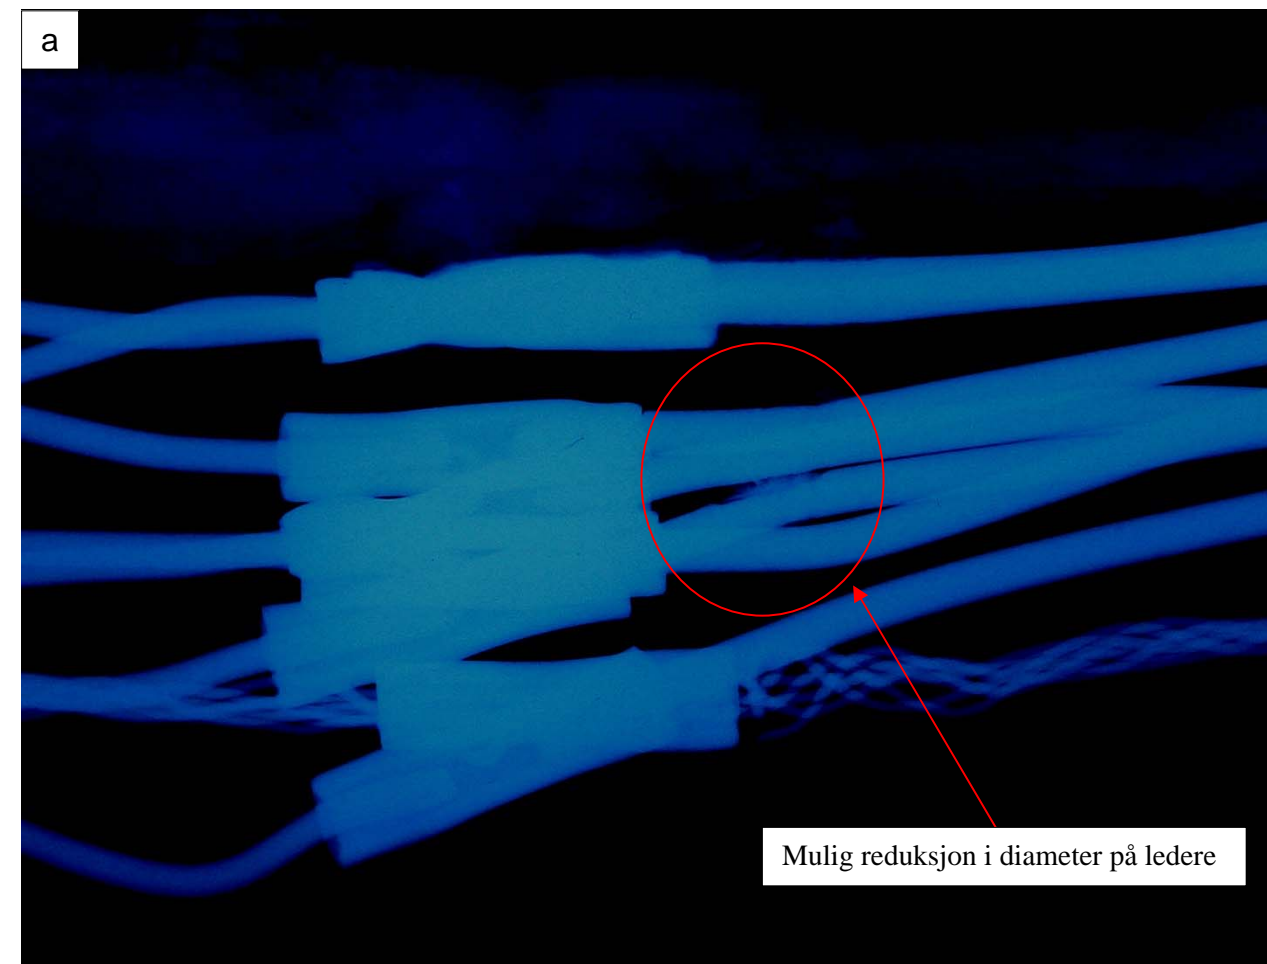
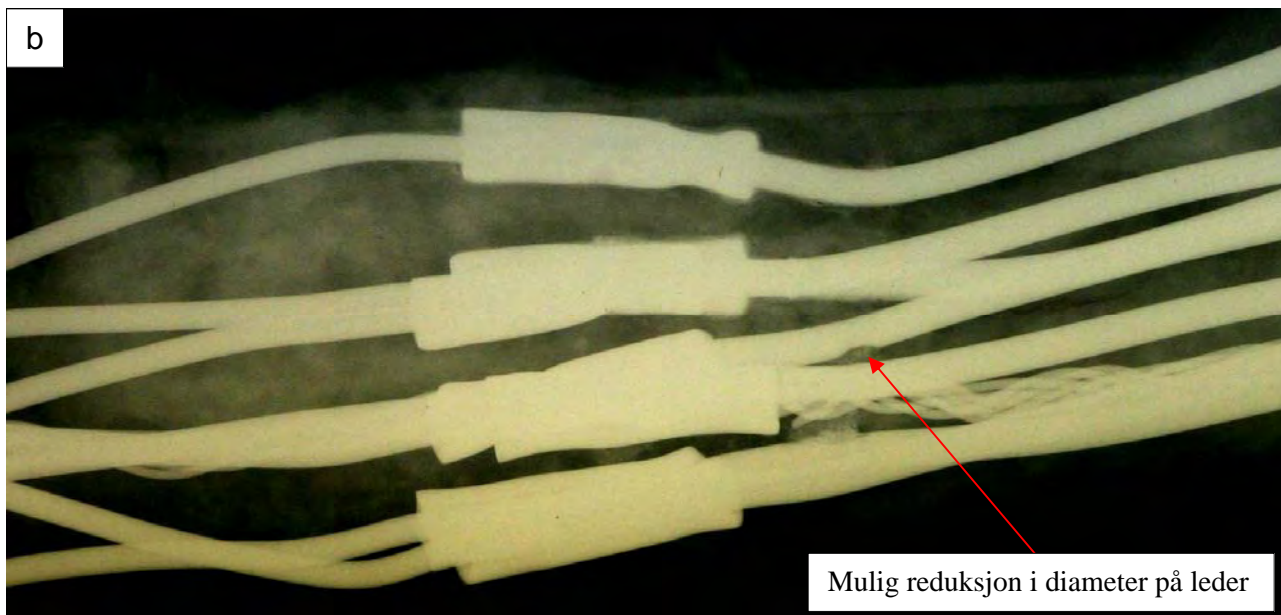
For å avdekke mulige kabelbrudd, ble det tatt en del nærbilder av kabelskjøtene ved ulike orienteringer. Som det fremgår av Figur 3ab kunne det i noen områder observeres antydninger til reduksjon av diameter på enkelte ledere.

Figur 3ab Røntgenbilde av kabelskjøt. Det kan observeres antydninger til reduksjon/innsnevring på enkelte ledere.

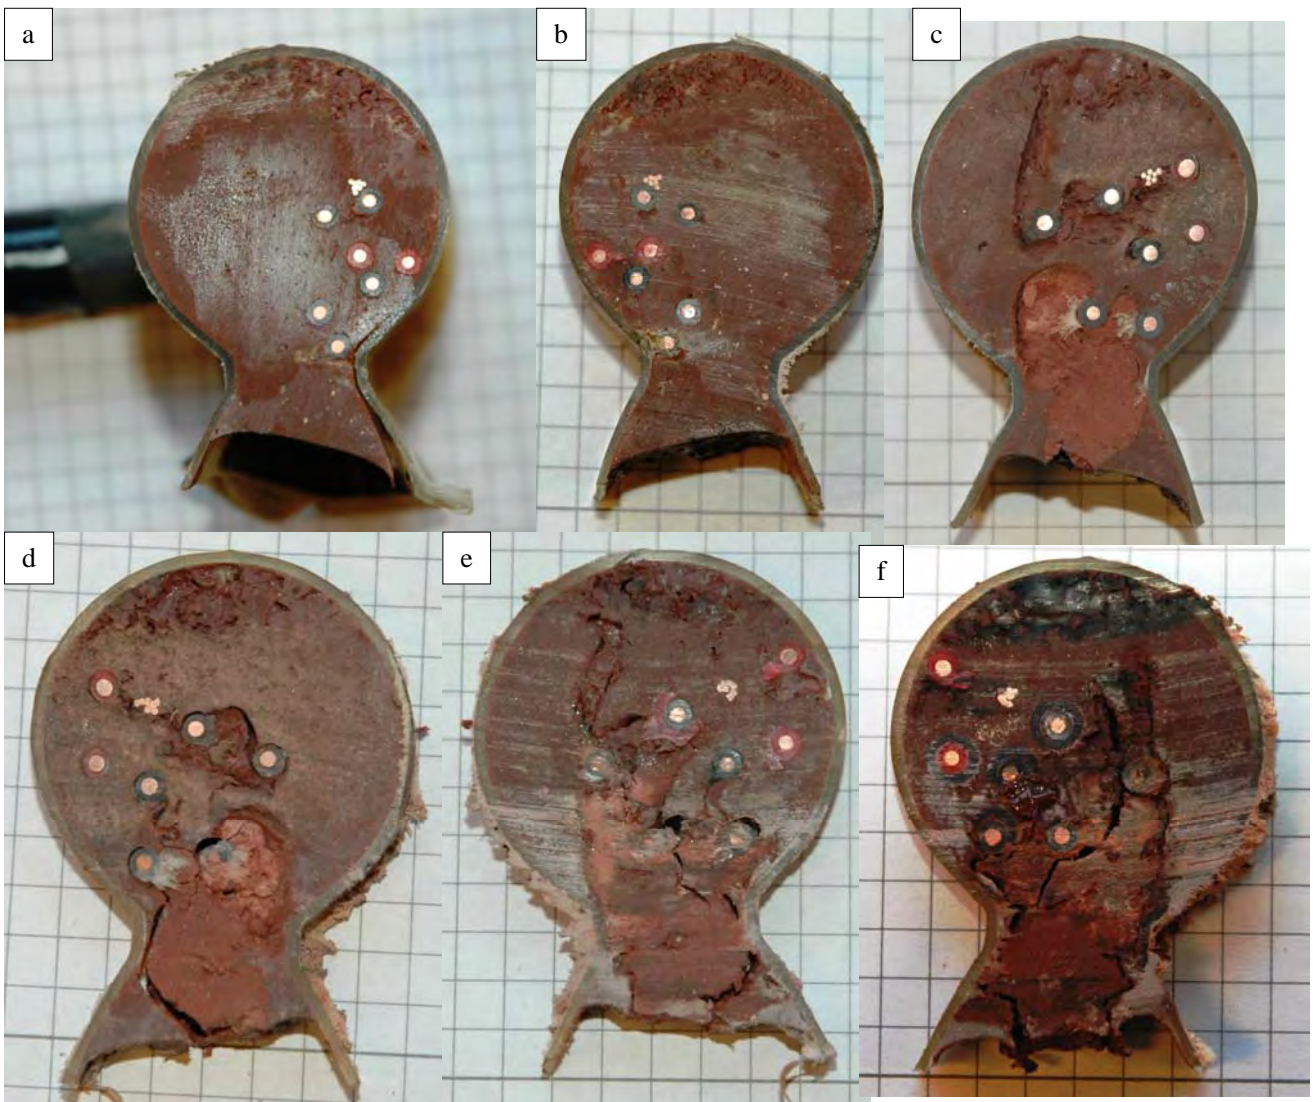
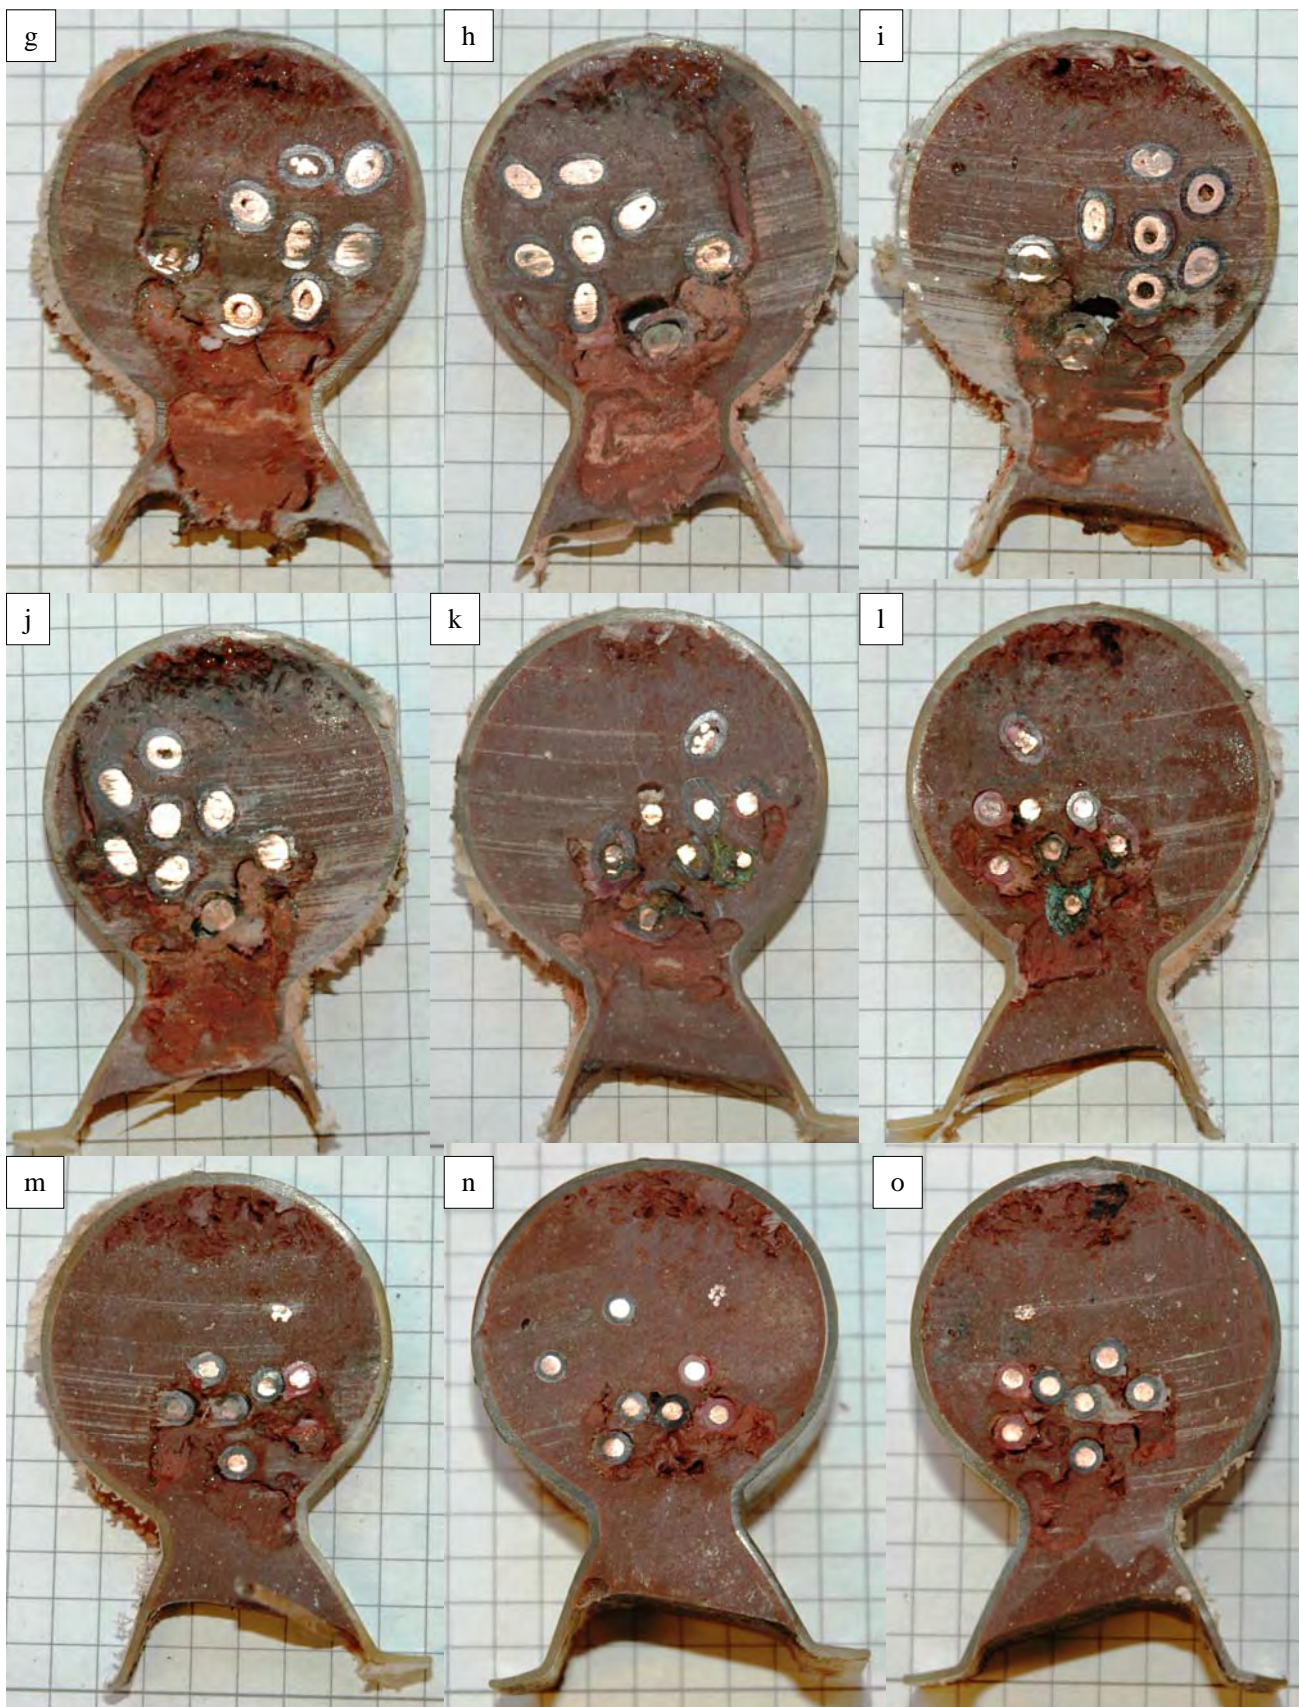
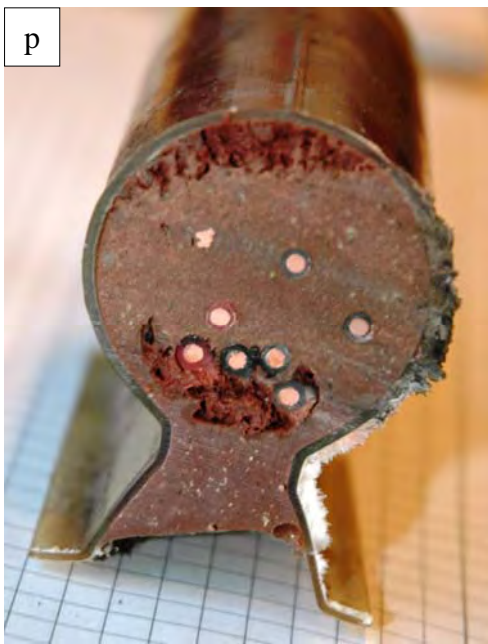
På bakgrunn av røntgenbildene, ble området med kabelskjøter snittet som vist i Figur 4. De enkelte snittflatene ble avfotografert som vist i Figur 5a-p. Under kappingen ble det observert at deler av innstøpningsmassen ikke var herdet (lyse områder i bildene). Dette er illustrert i Figur 6a-c der en tannpirker er satt ned i et uherdet område.

Figur 5a-p Bilde av snittflater etter seksjonering av kabelmuffe som vist i Figur 4.

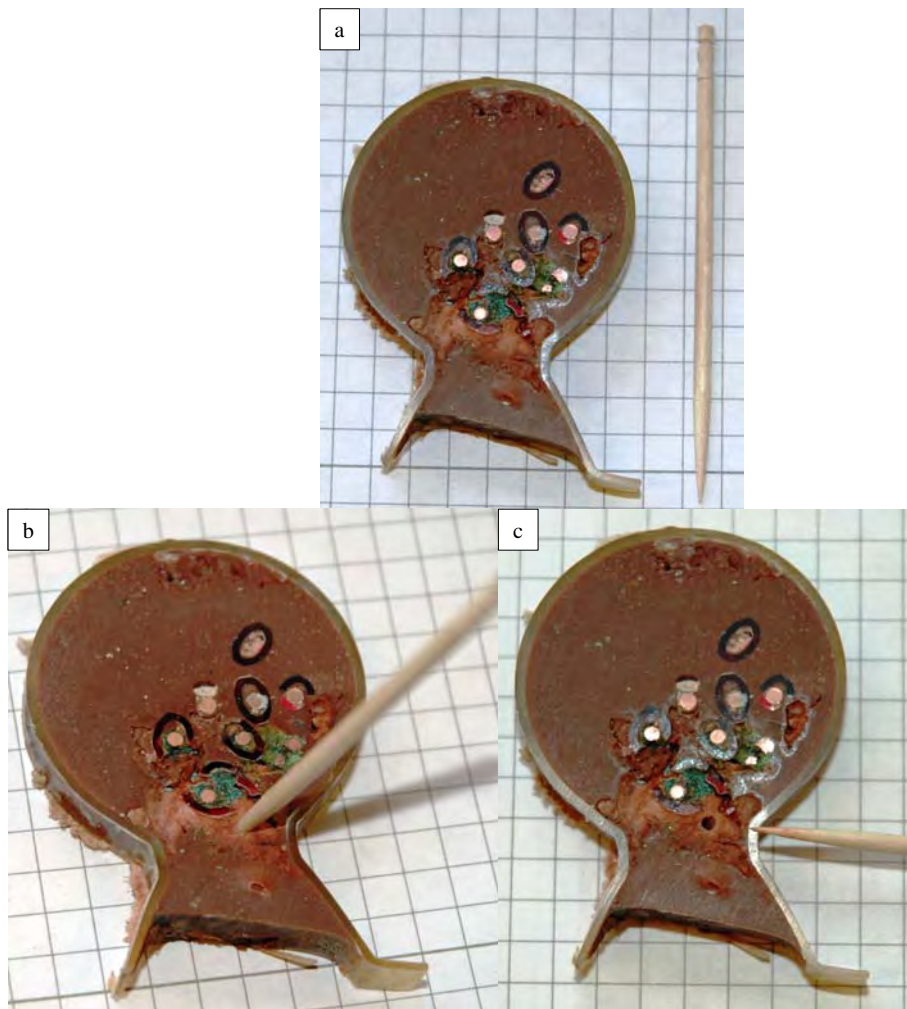
Området der lederskjøtene var plassert, hadde også mangelfull herding, og det kunne observeres irrdannelse på flere av lederne, slik det fremgår av bildene i Figur 7, tatt i stereolysmikroskop. Avstanden mellom lederne var også liten.

Figur 6 a-c Viser inntrykk av tannpirker i ikke herdet del av innstøpningsmaterialet til kabelmuffen.

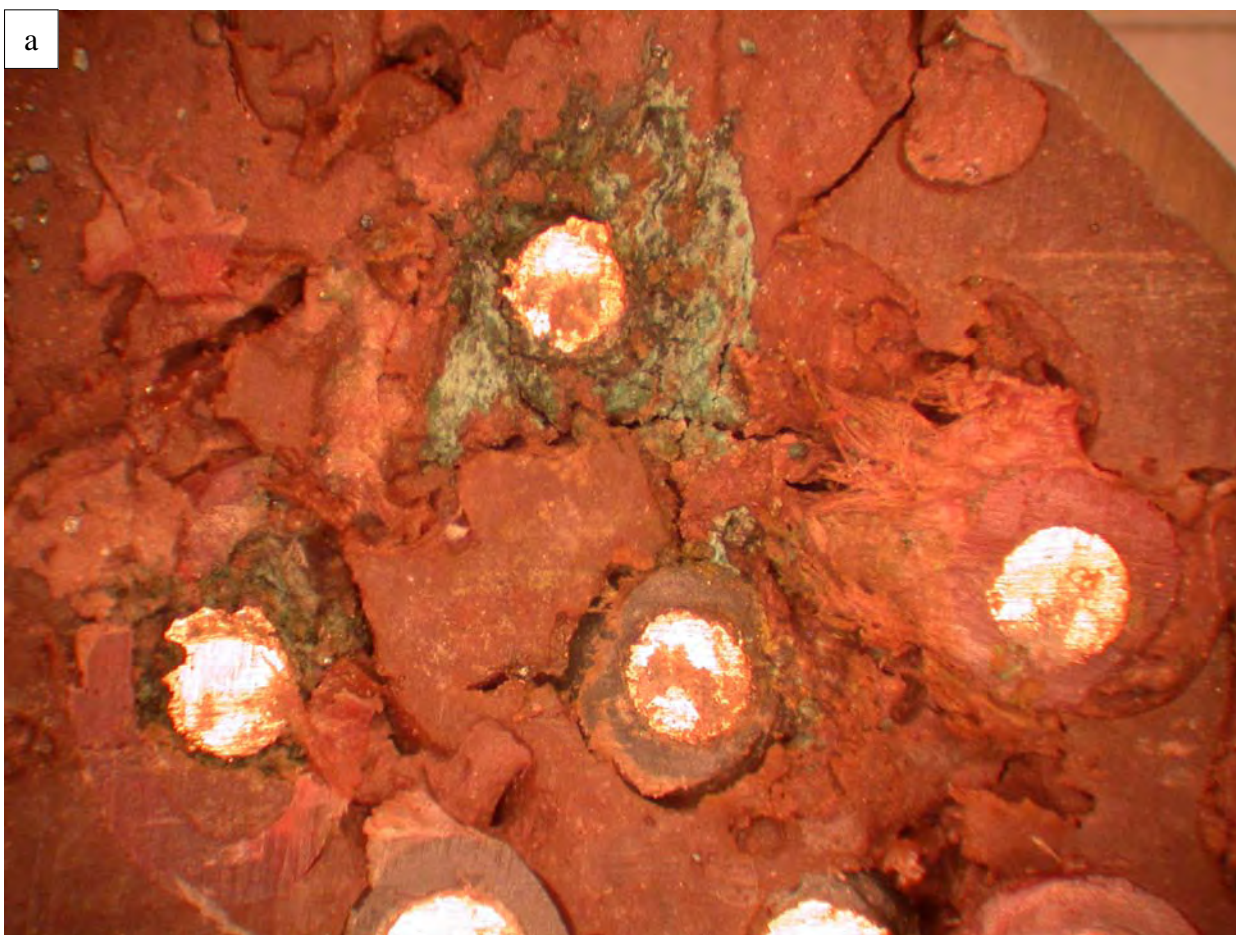
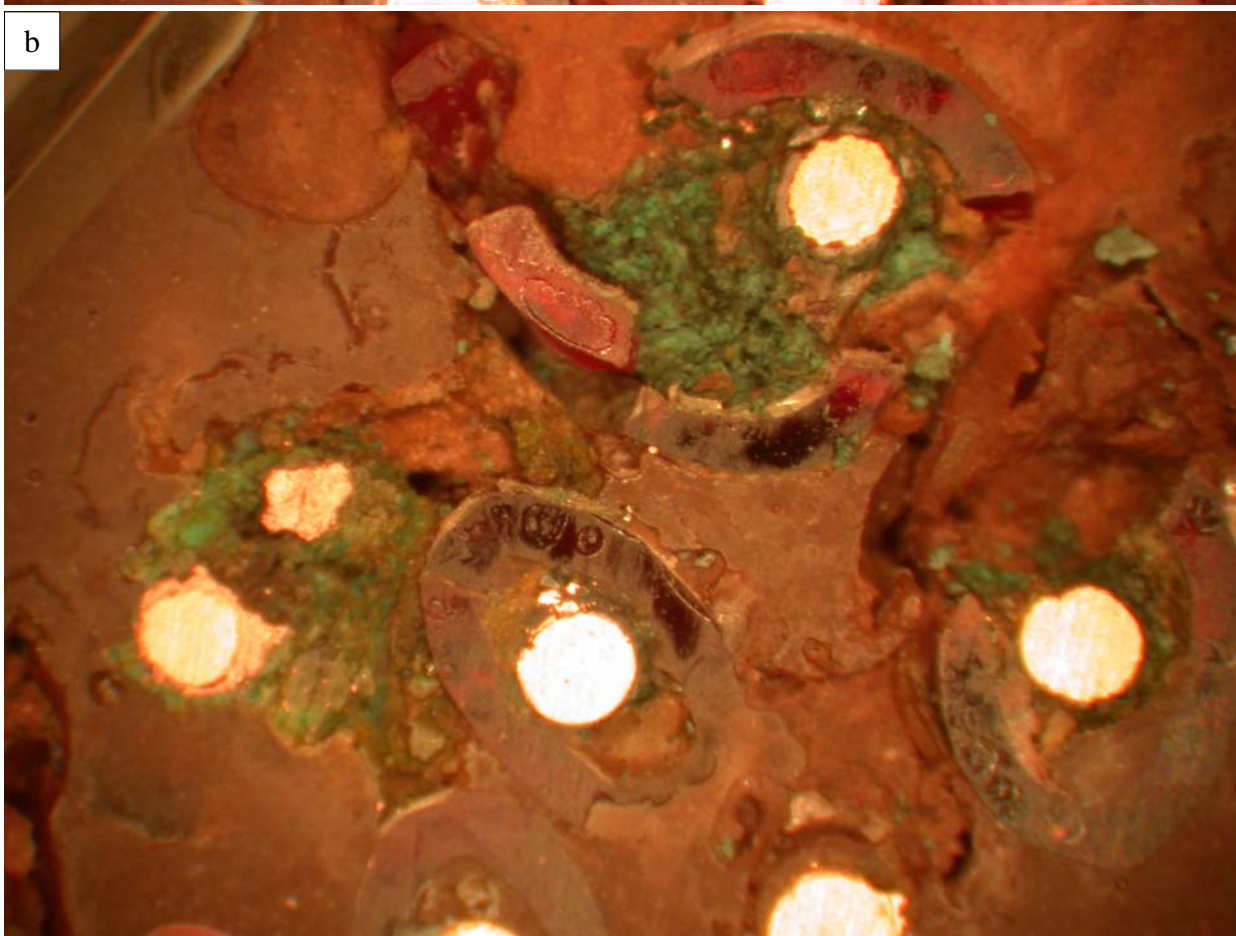
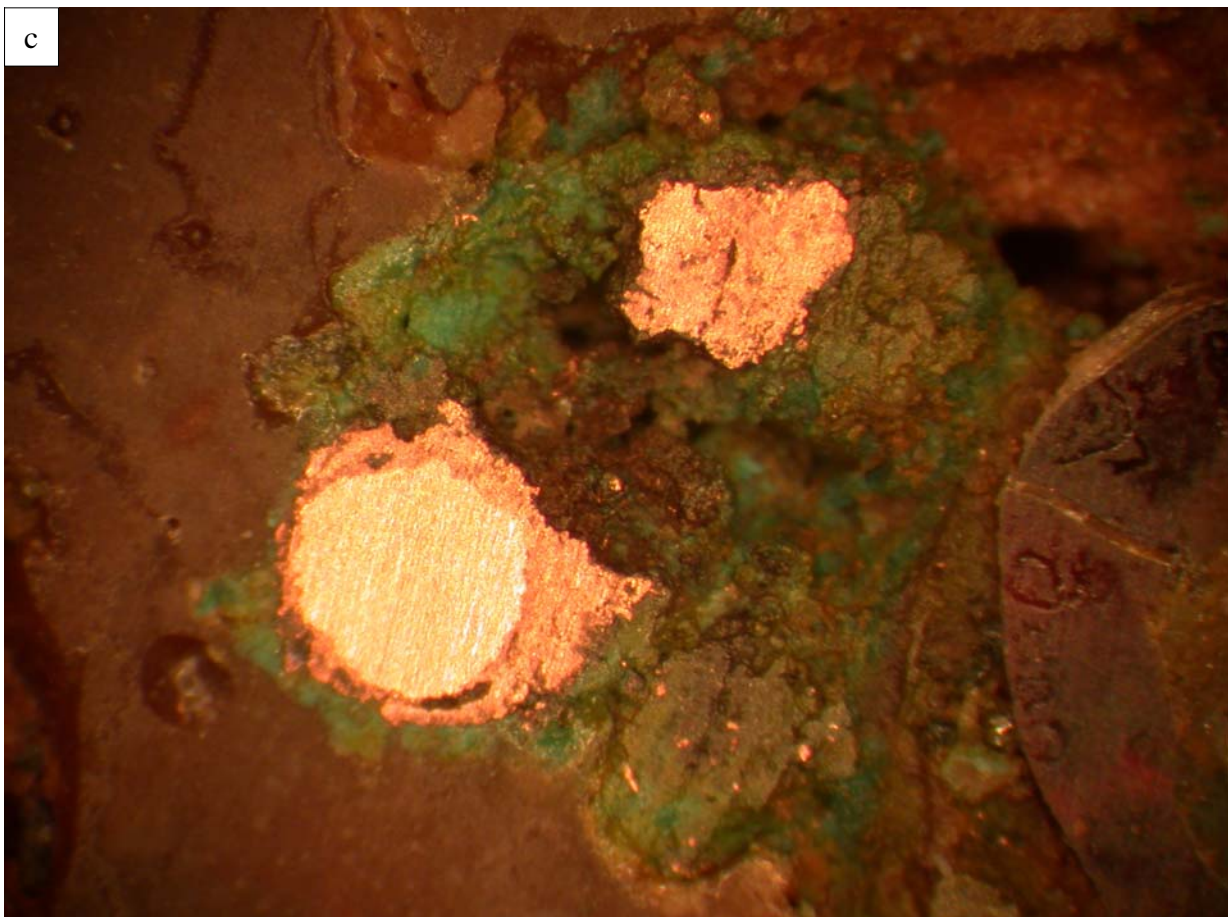
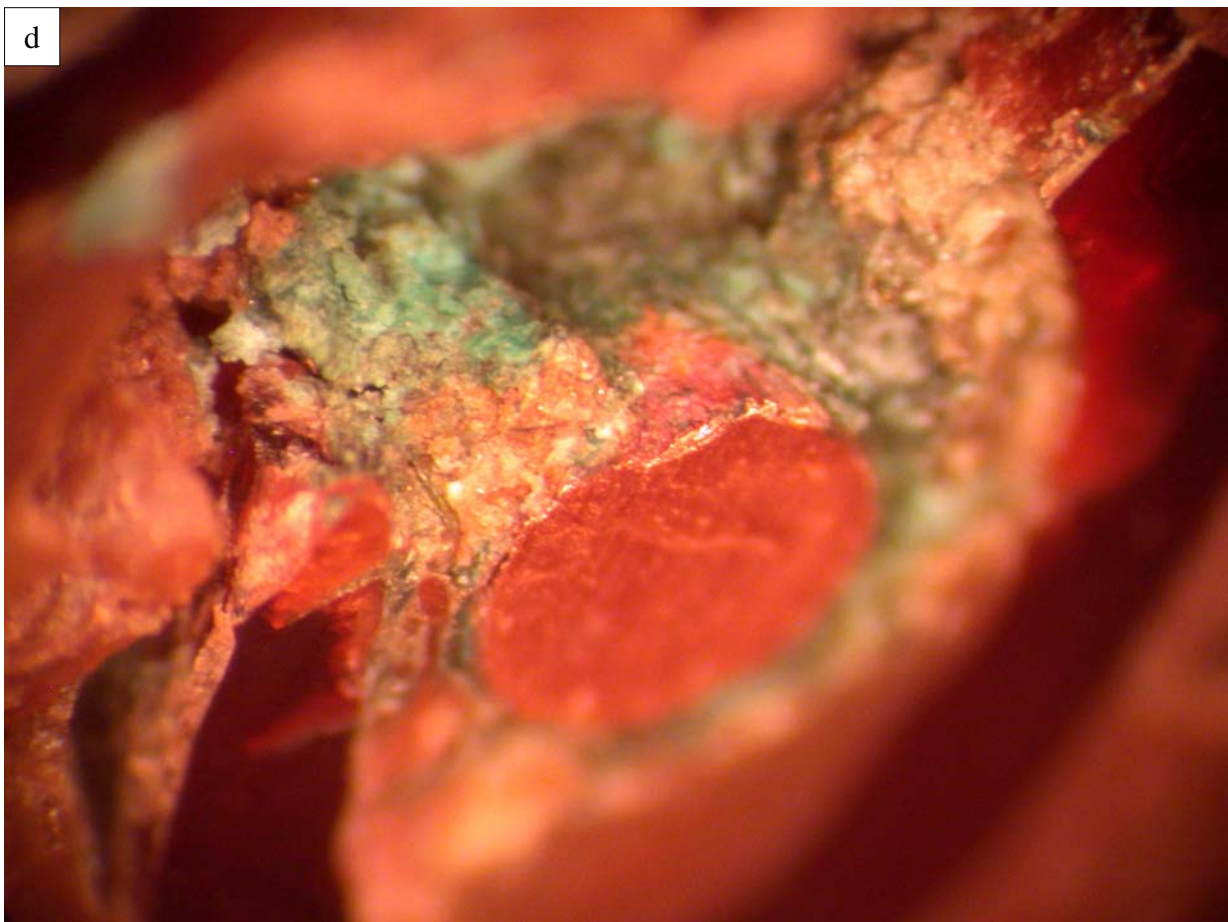
Figur 7 a-d: Ledere med tydelig irrdannelse observert i stereolysmikroskop på snitt vist i Figur 5k.

Den mottatte kabelmuffen viste mangelfull herding, og det kunne observeres tydelig irrdannelse på flere ledere. Den korte avstanden mellom lederskjøtene i kombinasjon med manglende herding, trolig som følge av fukt, er en sannsynlig årsak til de observerte overslagene mellom ledere i kabelskjøten.
