RAPPORT

JB RAPPORT 2/2003 - Avgitt: 17. november 2003

Togmateriell	Tog 446
-type og reg.:	BM 92.11
-fabr. år:	1985
-motor(er):	2 x Daimler-Benz OM424A
Dato og tidspunkt:	29. juni 2003, kl. 1830
Hendelsessted:	Skogn stasjon på Nordlandsbanen
Type hendelse:	Brann i motorvogn
Type transport:	Persontransport
Værforhold:	Lettskyet, pent vær. Temp. ca. 22° C
Lysforhold:	Lyst
Føreforhold (skinner):	Tørt, med gode kjøreforhold
Antall om bord:	Ca 90 personer evakuert
Personskader:	Ingen registrerte skader
Skader på materiell:	Begrenset skader i motor. Avbrent luftekanal og diverse brannskader på undersiden av motorvogn.
Andre skader:	Begrensete sotskader utvendig på vognsiden
Lokomotivfører	
-kjønn/alder:	Mann, 39 år
-utdanning:	Godkjent lokomotivfører 1987
-erfaring:	18 år
Annet personale	
-funksjon	Ombordansvarlig
-stilling:	Overkonduktør
-kjønn/alder:	Mann, 46 år
-utdanning:	Godkjent konduktør 1976
-erfaring:	27 år
Informasjonskilder:	Rapport fra NSB – Driftsoperativt senter og samtaler med togpersonalet, samt HSLBs egne undersøkelser

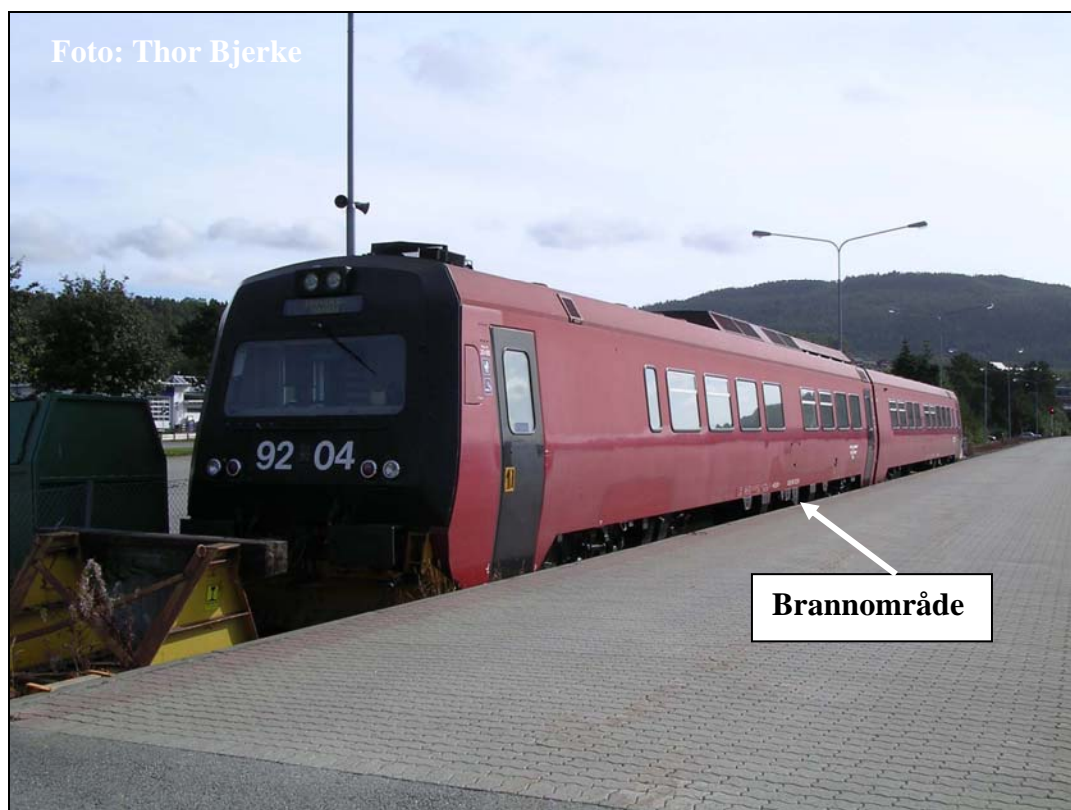
Bilde nr.1 Tilsvarende motorvognsett Type BM 92

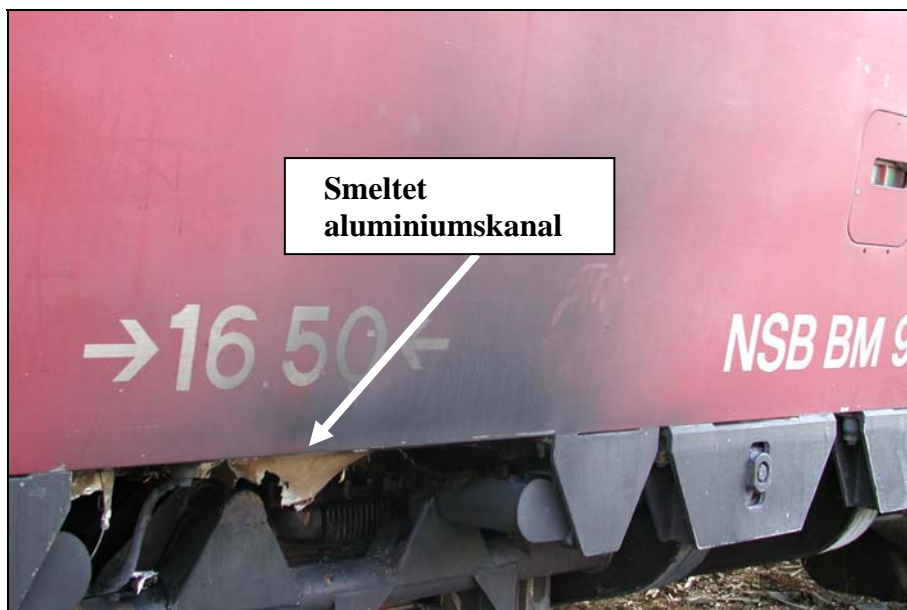
Bilde nr.2

Undersøkelsen avdekket at brannen hadde startet på grunn av gnissing mellom to høytrykksrør som forårsaket et ca. 0,5 mm lite hull i et høytrykksrør (se bilde nr.3 og 4) som ledet til dieseldysen for sylinder nr.12 i den ene av togets to motorer. Dette førte til at det ble sprøytet diesel ut over turboenheten som var plassert i umiddelbar nærhet til det defekte høytrykksrøret. Turboenheten holdt en temperatur på ca 600°, og som følge av den høye temperaturen ble dieselen antent. Dette ledet til at en gummislange som førte smøreolje til turboenheten, tok fyr og brant opp. Det sprutet brennende motorolje ut på motorvognens underside og antente deretter luftfilteret til motorens friskluftinntak, med den følge at luftkanalen i aluminium (se bilde nr.2) på undersiden av togsettet smeltet.

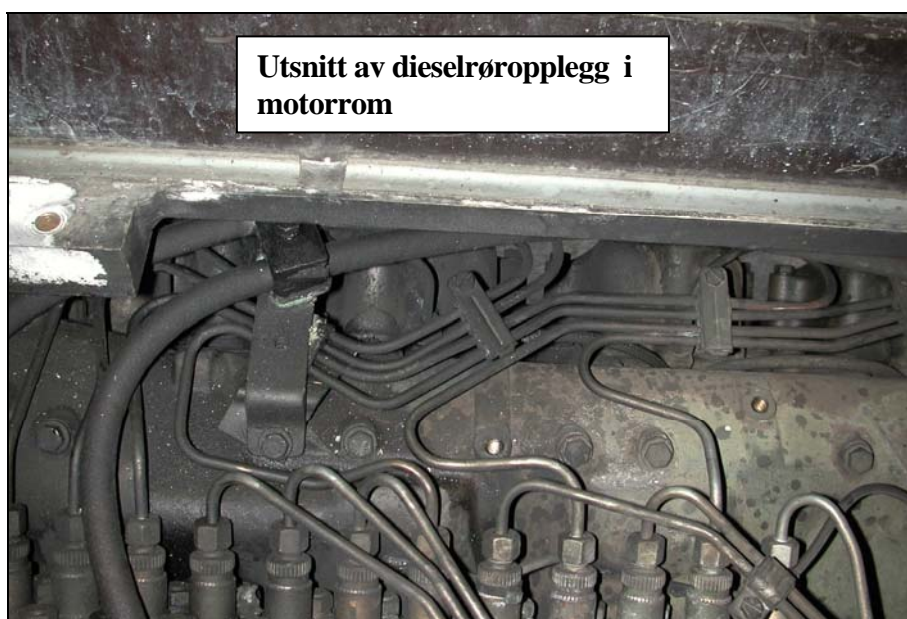
Bilde nr.3

Når det gjelder årsaken til brannen, må det påpekes at konstruksjonen av føringsveiene (se bilde nr.3) for røropplegget til dieseldysene ikke er godt utformet da det var direkte kontakt mellom to av høytrykksrørene

Kontrollere at dieslrør på høytrykkside ikke har kryssende føringsveier og/eller at føringsveiene holdes avskilt. (Tilråding nr JB 6/2003)

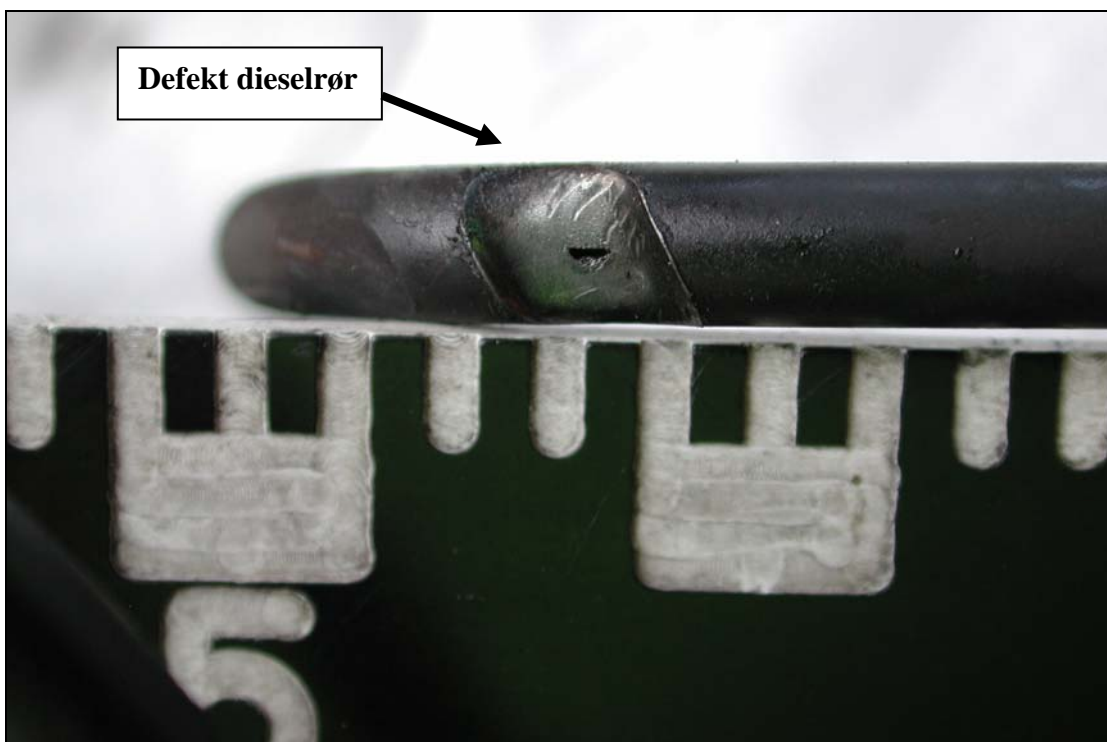
Bilde nr.4

som ble utsatt for motorvibrasjoner. Gnisninger mellom rørene over tid resulterte i slitasje på en av rørveggene som igjen førte til at det oppsto en brist på ett av rørene (se bilde nr.4). Skaden hadde oppstått på et sted som ikke var synlig ved visuell kontroll. Årsaken til brannen var at lekkasjen førte til en forstøvning av diesel. Denne dieselforstøvning ble sprøytet ut over eksosdeler og antent av den hete turboenheten. Det foretas såkalt RCM-basert vedlikehold samt kontroll av røropplegget for dieselinnsprøyning. Dette vedlikeholdet utføres innen utløpet av 31500 km på denne typen motorvogner. Kontrollen utføres ved å åpne inspeksjonsluken til motoren i motorvognen og visuelt kontrollere fester for røropplegget. Dette er ikke tilstrekkelig til å oppdage om det har oppstått skader på høytrykksrørene, da deler av røropplegget befinner seg meget vanskelig visuelt tilgjengelig. Hovedrevisjon av motorene utføres hver 1 000 000 km. Da tas motoren ut av toget for full overhaling. Det bør derfor vurderes å innføre bedre rutiner for å avdekke eventuelle skader på dieselinnsprøytningsrørene i tidsrommet mellom hovedrevisjonene. Samtidig må det påpekes at materialvalg og konstruksjon på den delen av oljetilførselsrøret til turboenheten som tok fyr, ikke var tilfredsstillende utført med hensyn til å forhindre en følgeeffekt av en brann.

Vurdere hvorvidt eksisterende rutiner for kontroll av rør/slanger til diesel og oljesystemer på denne motortypen er tilfredsstillende. (Tilråding nr. JB 8/2003).
