## RAPPORT

JB RAP: 4/2004

| Hendelsessted: | Oslo T-baner, Østensjøbanen, Skullerud stasjon |
| Type hendelse: | Avstigningsulykke |

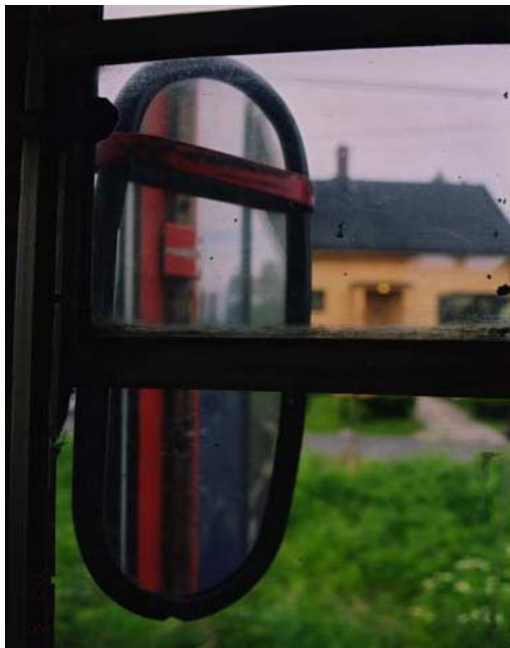
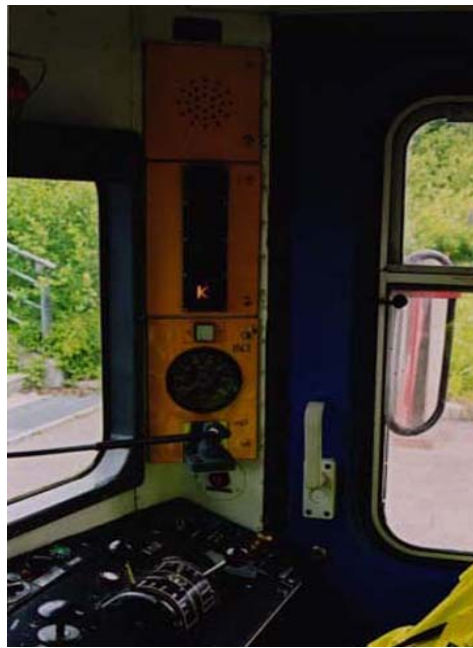
Det ble foretatt en rekonstruksjon av hendelsesforløpet med det samme togsettet på Skullerud stasjon samme ettermiddag. Under rekonstruksjonen ble det avdekket at med nedtrukket sidevindu er deler av siktlinjen bakover skjult av sidevinduet underkant.

Bilde a) viser det reduserte synsfeltet gjennom speilet med nedtrukket sidevindu. Bilde b) viser synsfeltet gjennom speilet med lukket vindu.

Under rekonstruksjonen ved Skullerud stasjon ble det registrert at når sidevinduet er nedtrukket i førerrom vil underkanten av vinduet dekke vesentlige deler av togførers synsfelt bakover via speilet. Speilenes utforming og størrelse bør vurderes med tanke på å gi togfører bedre sikt bakover langs plattformen og vognsiden.

- Havarikommisjonen tilrår Oslo Sporveier AS å vurdere endringer i det eksisterende dørlukkesystemet, alternativ plassering av bryter for forbikobling av traksjonssperre og speiltype på vogner av type T1 og andre vogntyper med samme konstruksjon (JB tilråding nr. 10/2004).
- Havarikommisjonen tilrår Oslo Sporveier AS å vurdere endringer i avgangsprosedyren for å bedre togførers kontroll med vognsiden før toget settes i bevegelse (JB tilråding nr. 11/2004).
- Havarikommisjonen tilrår Oslo Sporveier AS å vurdere å innføre minstestopptid ved stasjoner (JB tilråding nr. 12/2004).

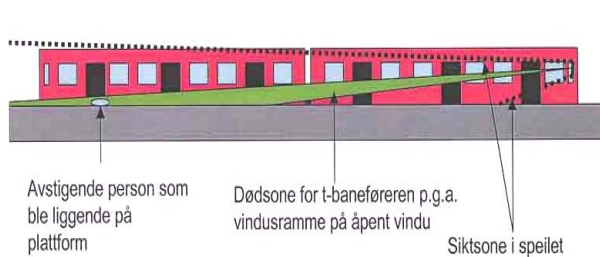
Avstigende person som ble liggende på plattform

Dødsone for t-baneføreren p.g.a. vindusramme på åpent vindu

Siktzone i speilet

Bildene viser det synsfeltet som ble dekket ved rekonstruksjon av hendelsen, med nedtrukket sidevindu.

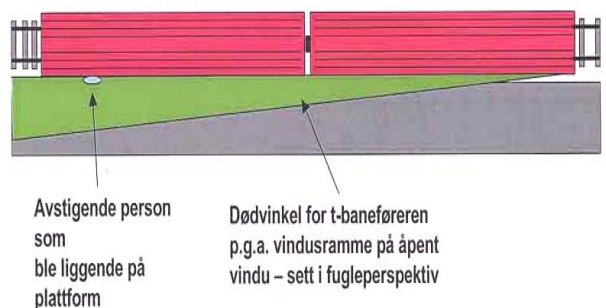
Avstigende person som ble liggende på plattform

Dødvinkel for t-baneføreren p.g.a. vindusramme på åpent vindu – sett i fugleperspektiv

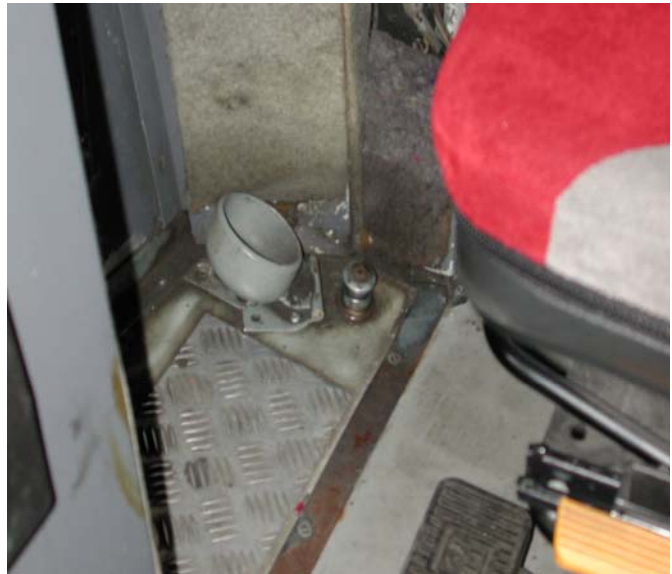
*Fotbryter for forbikobling av traksjonssperren*

Ved undersøkelsen av vognmateriellet ble det oppdaget at et beskyttende deksel som skal beskytte fotbryteren for utkobling/forbikobling av traksjonssperren ikke var korrekt montert. Et fjærende deksel skal ligge over denne fotbryteren, som også er kalt "piggen". Dekselet i den aktuelle vognen kunne ikke legges over bryteren, men la seg tilbake slik at fotbryteren hele tiden lå helt åpen. Bryteren benyttes av vedlikeholdspersonalet når vognene skal flyttes inne på verkstedområdet der det er naturlig å flytte vognene med dørene åpne. Denne type skiftebevegelser gir togsettet en maksimal hastighet på 15 km/t.

Ved undersøkelsen av vognmateriellet oppdaget kommisjonen at et beskyttende deksel som skal beskytte fotbryteren for utkobling/forbikobling av traksjonssperren ikke lot seg plassere korrekt over fotbryteren. Det fjærende dekselet lot seg ikke legge over bryteren, men la seg automatisk tilbake slik at fotbryteren hele tiden lå helt åpen. Beskyttelsesdekselets dårlige forfatning synes å ha vært lik på flere vogner. Dette forholdet antas ikke å ha medvirket til denne hendelsen. Havarikommisjonen anbefaler likevel at fotbryteren flyttes bort fra gulvet og plasseres et sted som krever håndbetjening.
