JB Rapport: 2007/02

## **RAPPORT OM ALVORLIGE JERNBANEHENDELSER PÅ SLEPENDEN BLOKKPOST PÅ GRUNN AV SIGNALFEIL VED SANDVIKA STASJON 20. APRIL 2005**

Avgitt  
Februar 2007

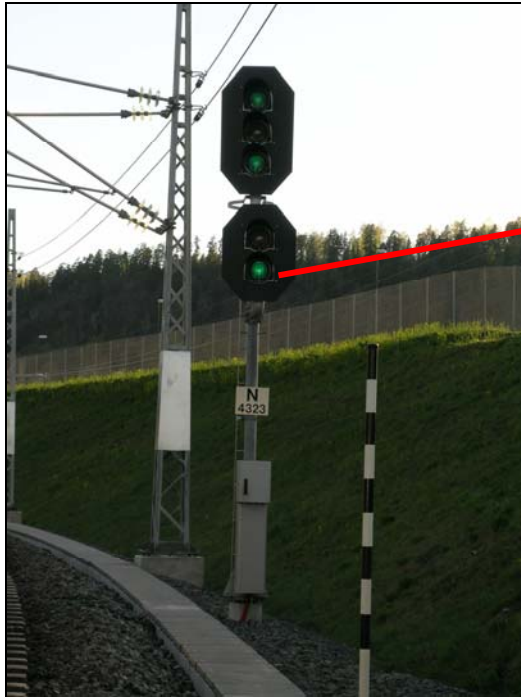
**Figur 1:**

***Forsignalet for Slependen blokkpost (plassert på Utkjørhovedsignal N 4323 på Sandvika stasjon), viste signal ”vent kjø”.***

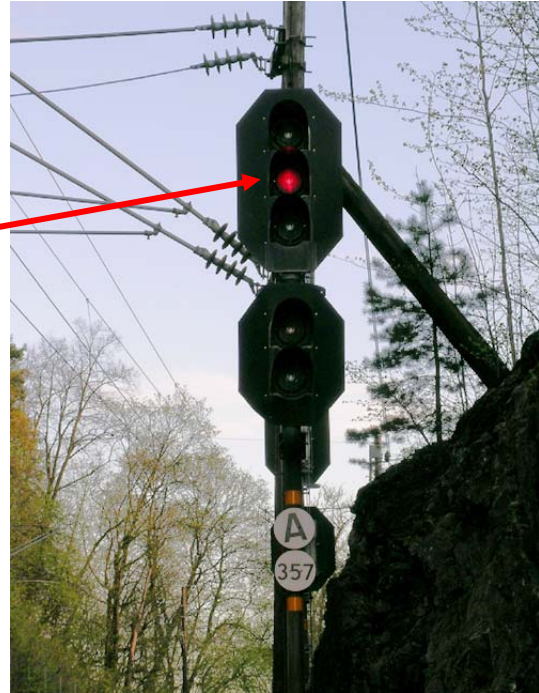
**Figur 2:**

***Blokksignal A Slependen viste signal ”stopp”. (Ikke samsvar med signalbildet i forsignalet)***

Grunnen til at blokksignal A 357 på Slependen blokkpost viste ”signal stopp” for flytog 13905, var at flytog 13903 hadde fått signal ”stopp” foran innkjørhovedsignal A på Billingstad stasjon og befant seg på blokkstrekningen mellom Slependen blokkpost og Billingstad stasjon (se fig. 3). Flytog 13903 hadde fått signal ”stopp” i innkjørhovedsignalet på Billingstad stasjon fordi arbeidstog 51006 utførte arbeider på sporet mellom stasjonene Billingstad og Hvalstad. Togleder fikk derfor ikke sendt flytog 13903 videre mot Asker stasjon.

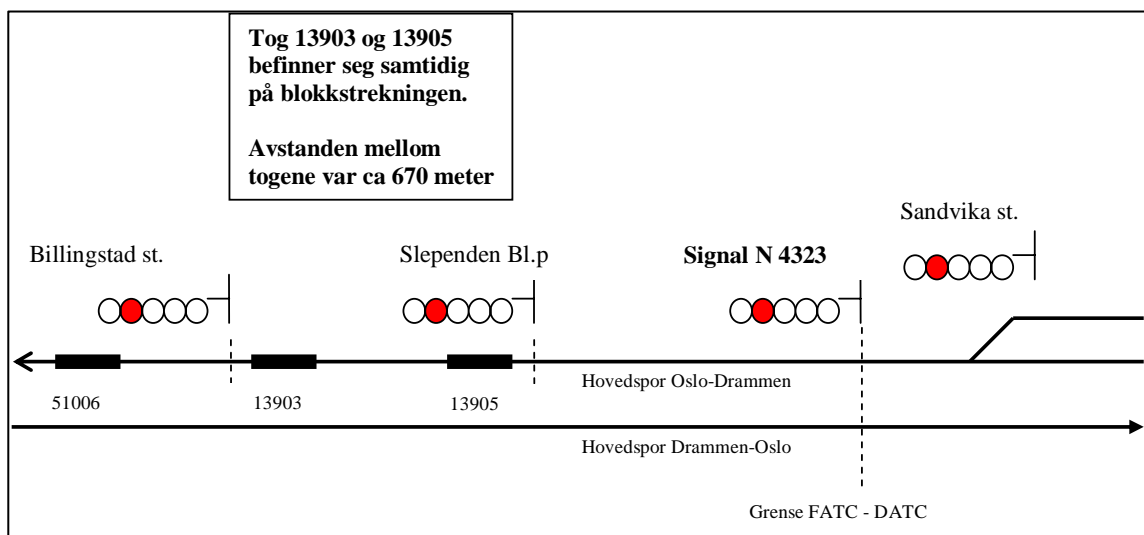
Avstanden mellom flytogene 13903 og 13905 som da befant seg på den samme blokkstrekningen, var cirka 670 meter. Det var ved denne hendelsen ikke fare for sammenstøt mellom disse to togene. (se fig. 4)

**Figur 4:** Flytogene 13903 og 13905 befinner seg kl. 0419 på samme blokkstrekning

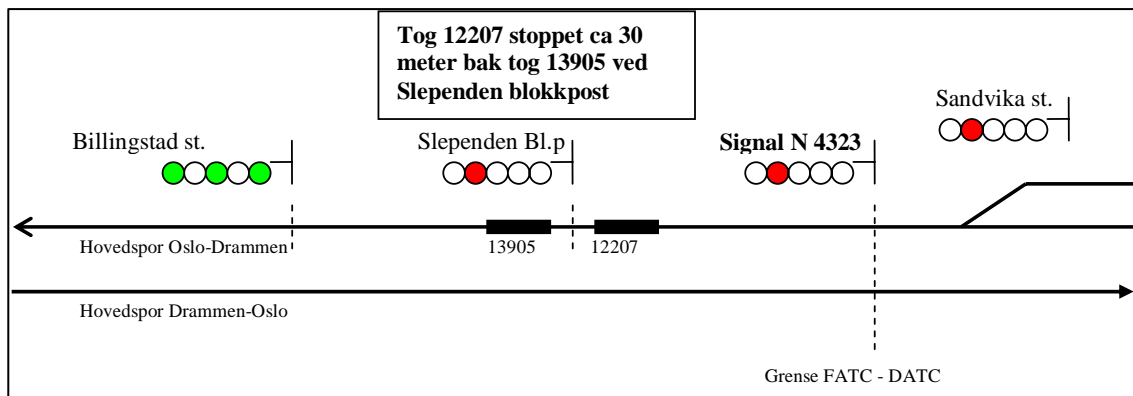
Da toget nærmet seg Slependen holdeplass ble lokomotivføreren i tvil, idet han oppdaget 2 røde lys i et av sporene. Dette var baklysene på tog 13905 som stod på blokkstrekningen etter Slependen blokkpost. Han kunne ikke fastslå hvilket av hovedsporene de røde lysene befant seg i, men tok for sikkerhets skyld umiddelbart nødbrems og oppdaget etter hvert at tog 13905 stod i det samme hovedsporet som han kjørte i. Lokomotivføreren fikk som følge av nødbremsingen stoppet toget like foran signalet på Slependen blokkpost. Vedkommende antok at avstanden fram til flytog 13905 var ca 30 meter. Det var kun lokomotivførersens årvåkenhet og snarrådige reaksjon som forhindret at dette ble et sammenstøt.

**Figur 6: Kl.04:44:31. Situasjonsbilde etter at lokomotivføreren hadde tatt nødbrems og stoppet tog 12207 foran signalet på Slependen blokkpost.**

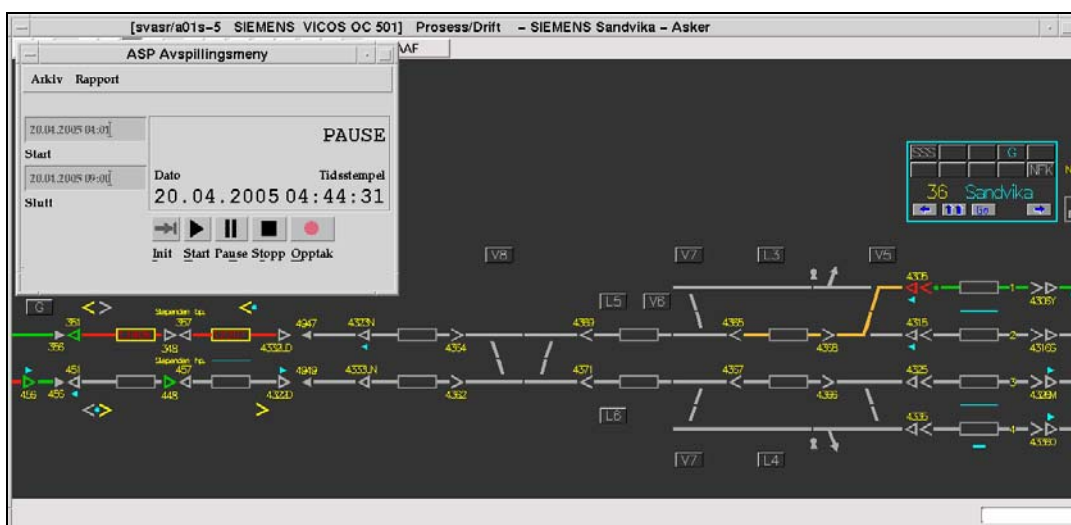
**Figur 7:** Viser utskrift av logg fra den andre alvorlige hendelsen, kl. 04:44:31, hvor tog 13905 og 12207 står på hver sin side av Slependsen blokkpost.

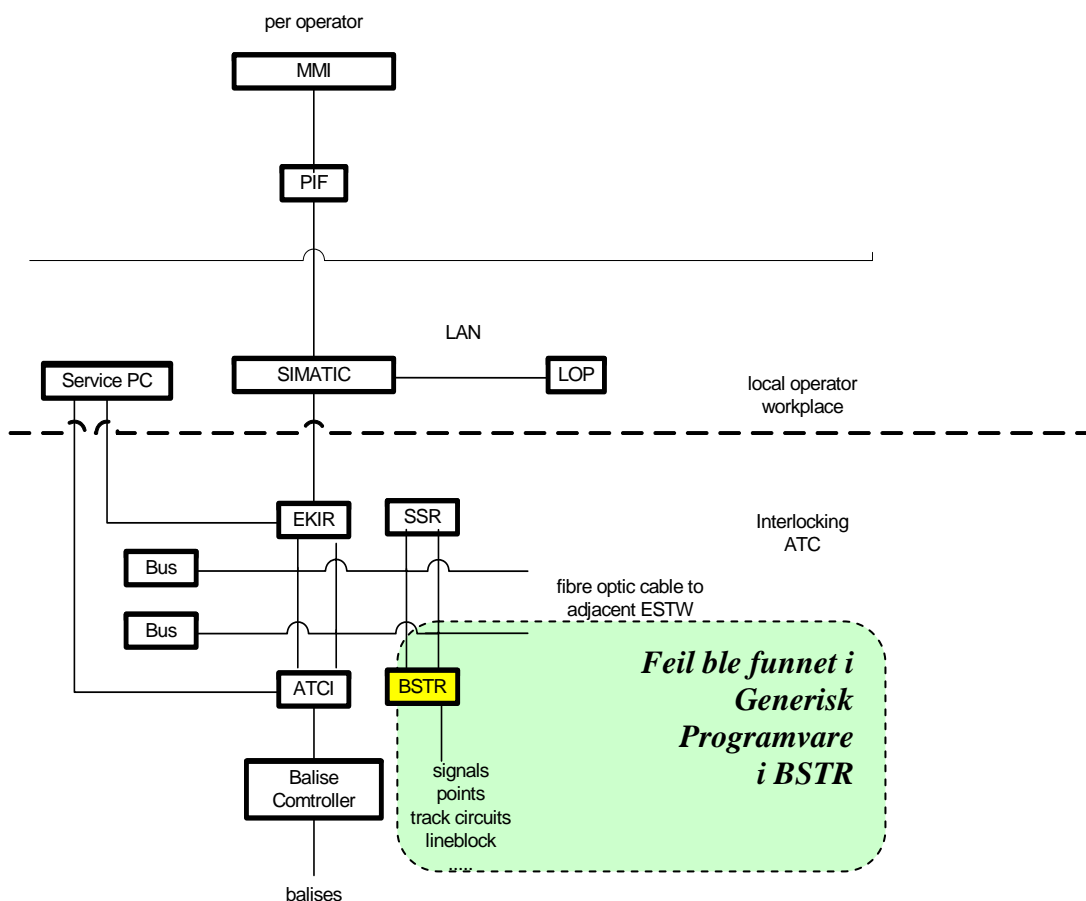
**Figur 8:** Viser hvor i datastillverket feilen ble identifisert

Årsaken til feilsituasjonen på Slependen ble funnet i den generiske programvaren i BSTR. Denne programvaren ble utviklet for SIMIS-C på Gardermobanen (GMB) og var ikke gjenstand for egen validering og godkjenning i forbindelse med Sandvikaprojektet.

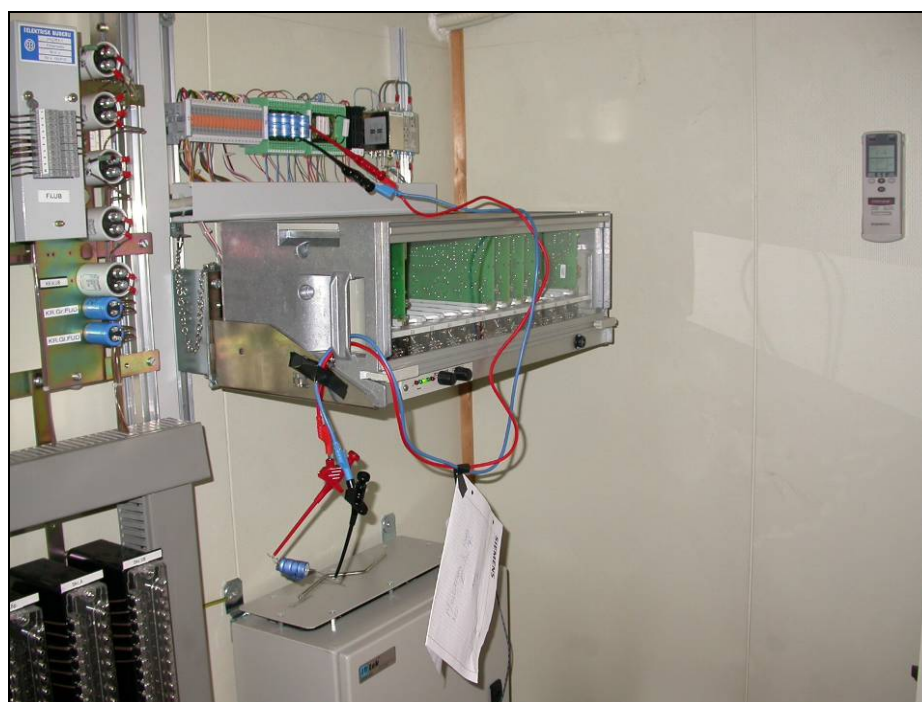
Hoved- og forsignalbeskjed til/fra blokkpost overføres via relékoblinger og EF 180 transmisjonssystem (se figur 9) som er en transparent overføring av reléinformasjon til SIMIS-C-anlegget. I disse tilfellene viste blokksignal A 357 signal "stopp" samtidig med at tilhørende forsignal på utkjørsignal 4323N viste signal "vent kjøør".

**Figur 9:** Grensesnitt system EF 180 på Slependen blokkpost. Dette overfører signalinformasjonen mellom reléanlegget på blokkposten og datastillverket på Sandvika stasjon via en telekommunikasjonskabel.

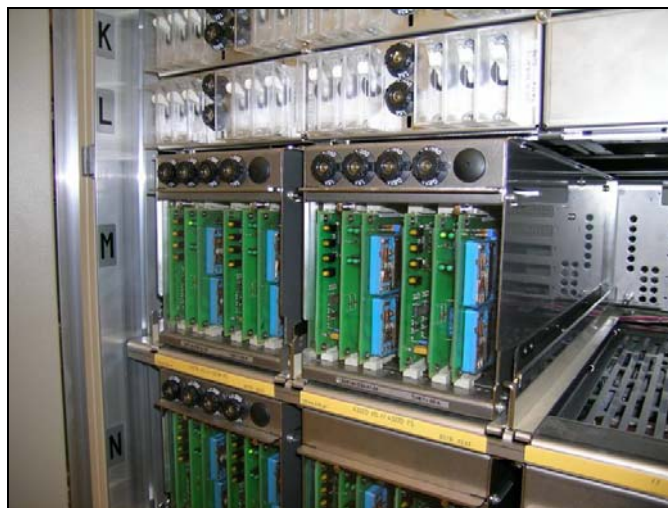
**Figur 10: Bilde av objektcontroller til signal N 4323**

4. Samtidig med at BSTR (se fig. 10) ble resatt viste blokksignal A 357 på Slependen blokkpost signal "vent kjør".

Når disse fire kriteriene var oppfylt i rekkefølgen beskrevet over, låses signalanlegget og styringen av forsignalet i den status det hadde ved resettingen av anlegget, nemlig "kjøretillatelse" i forsignalet for blokksignal A 357. Dette skjedde som følge av feil i generisk programvare til BSTR.

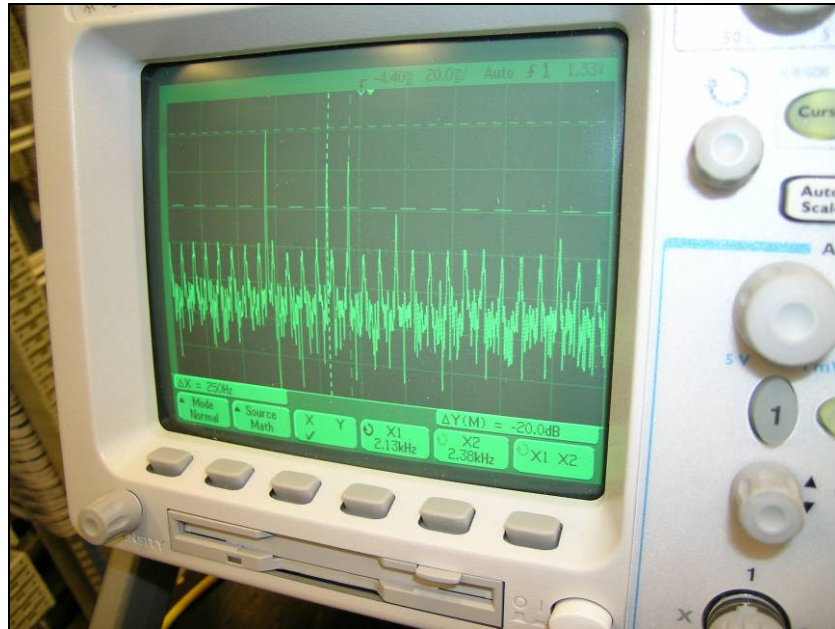
**Figur 11:** Oscilloscopemåling av støyforhold fra kabel til grensesnitt EF-180

Det ble i løpet av havarikommisjonens undersøkelse observert unormal blinkfrekvens på lysdiodene i grensesnittsystemet EF-180. Under testmålinger ble det konstatert at det var varierende støy på grensesnittet mot Slependen blokkpost (se fig. 11). EF-180 er et grensesnitt for overføring av signalinformasjon mellom sikringsanlegget på blokkposten og stillverket på stasjonen. Havarikommisjonen har fått opplysninger om at telekabelen som er benyttet for overføring av data er skjøtet sammen av nye og eksisterende kabler.

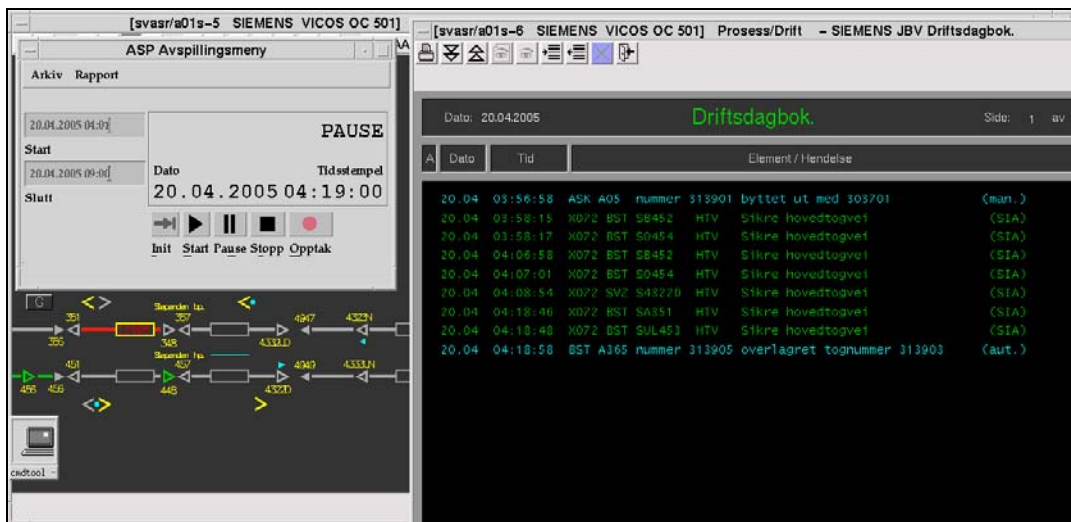
**Figur 12:** Utskrift av signallogg

På utskrift av signallogg i figur 12 vises tidspunktet for når tog 13905 kjørte inn på samme blokkstrekning som tog 13903, og visningen av tognummer på skjermen blir lagt oppå hverandre.

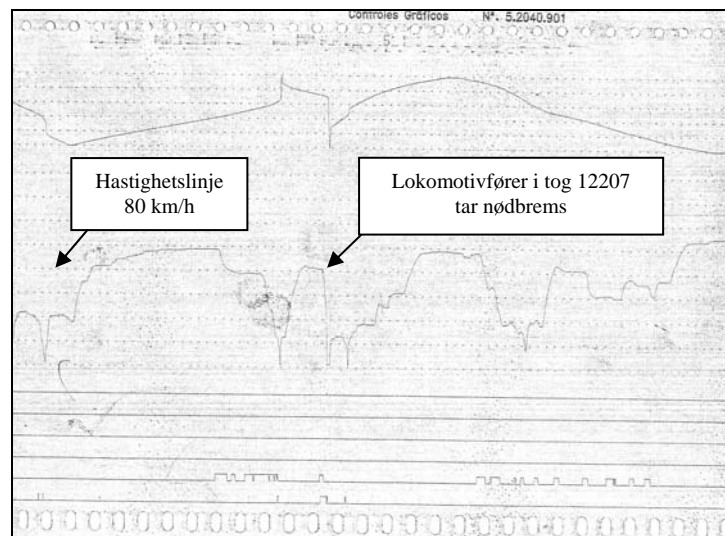
Utskrift av registrerende hastighetsmåler (Hasler) for tog 12207 viser at toget hadde en hastighet på nærmere 82 km/h like før lokomotivføreren tok nødbrems.

**Figur 14:** Hastighets utskrift (Hasler) av tog 12207

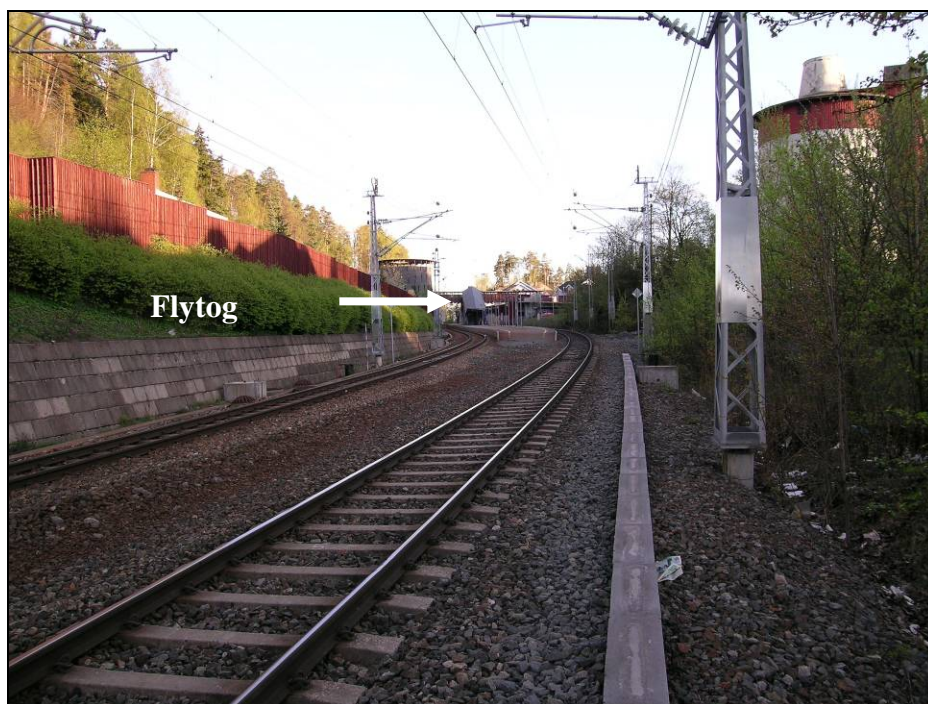
Det kunne fått alvorlige konsekvenser hvis lokomotivføreren i tog 12207 ikke hadde foretatt nødbrems og klart å stoppe toget i tide. Han hadde kun et tidsvindu på omtrent 2 sekunder til å oppdage flytogets 2 røde retningslys (sluttsignaler) i området til venstre for overbygget på Slependen holdeplass. Dette illustreres på figur 15.

*Figur 15: Siktlinjen fra lokomotivets førerhytte i retning Slependen blokkpost. Flytog 13905 hadde stoppet og befant seg bak overbygget på Slependen holdeplass.*
