## RAPPORT

Avgitt dato: 30.08.2006  
JB Rapport: 7/2006

| - Type og reg.: | EL14.2185 |
| Type hendelse: | Brann/Eksplosjon |

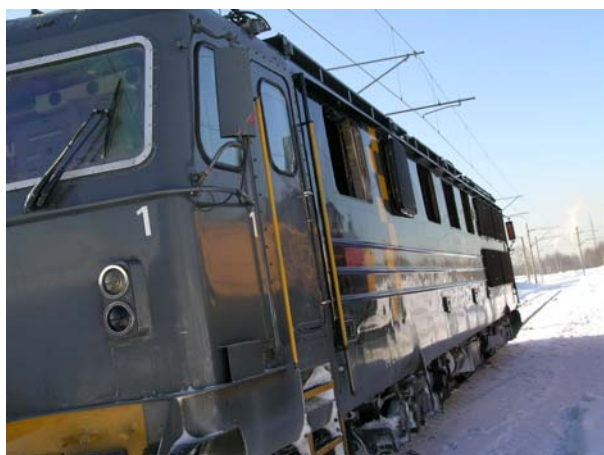
Lokomotivføreren registrerte deretter et kraftig lysglimt, etterfulgt av et voldsomt smell. Overtrykket i maskinrommet, som en følge av eksplosjonen, var så kraftig at vinduet i begge maskinromsdørene ble blåst ut og traff frontruten i førerrommene. Lokomotivføreren stoppet toget umiddelbart og sikret det med håndbrems. Da han gikk ut så han at alle vinduer og trykkluker på begge sider av lokomotivet var blåst ut, men at det ikke hadde oppstått noen påfølgende brann. Deretter ble togleder kontaktet via mobiltelefon, siden togradioen ikke fungerte etter eksplosjonen.

*Figur 1 viser lokomotivet etter eksplosjonen*

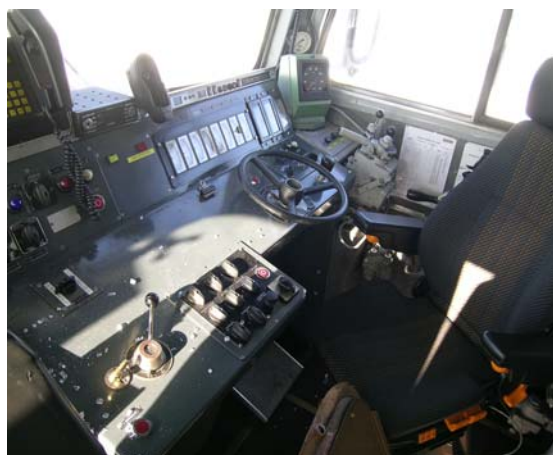
*Figur 2 viser glasskår i førerrommet*

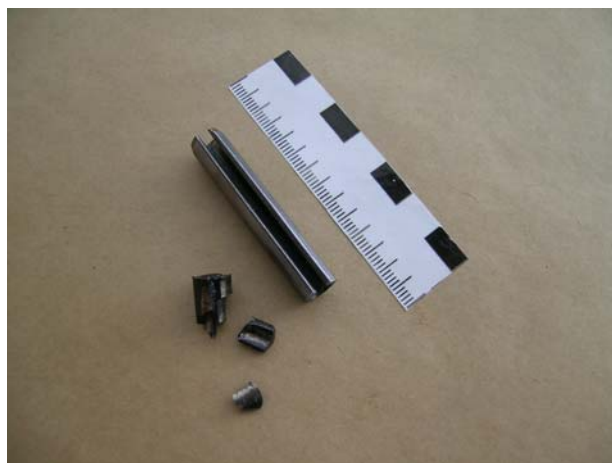
Nedre koniske tannhjul beveget seg ikke. Det ble funnet rester av metall nær dette tannhjulet som viste seg å komme fra en skadet spennhylse. Spennhylsen skal låse tannhjulet til akselen. Hvis denne ødelegges vil tannhjulet gli på akselen, og overføringen til gnistbryterne svikter.

Denne mekaniske svikten førte til at gnistbryterne ikke fungerte som forutsatt, og det begynte å gå store strømmer gjennom oljebadet i trinnvelgerhuset. Dette medførte at oljen begynte å koke og oljedamp ble presset ut i maskinrommet der det oppstod en eksplosiv blanding av oljedamp og oksygen.

*Figur 3 viser spennstift (spennhylse) samt rester av den defekte*

Spennhylsen bør sjekkes med tanke på om den er av rett kvalitet, og det bør vurderes om denne skal byttes ved revisjon. Systemet som fanger opp kvaliteten på oljen som blir byttet på trinnvelgeren, bør gjennomgås for å se om man på en bedre måte kan fastslå trinnvelgerens tilstand før uregelmessigheter utvikler seg til en alvorlig hendelse eller ulykke. Det er også viktig at rapporterte feil på trinnvelgere er sporbare i sikkerhetsstyringssystemet, slik at disse kan følges opp som enkeltindivider, og en eventuell feilutvikling dermed kan oppdages i tide.

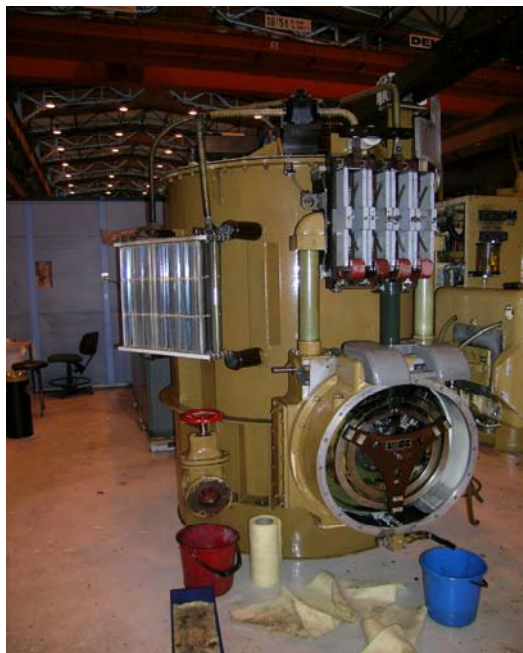
Undersøkelsen viste at spenningsregulatoren hadde skader etter høye strømstyrker. Den resterende oljen inne i trinnvelgerhuset var forurensset av metallrester og lignende. Manuell innlegging av kontakter ble testet, og man oppdaget da at regulatoren ikke opererte i samsvar med gnistbryterne. Dette gav grunnlag for å fortsette undersøkelsen av de mekaniske overføringene i reguleringssystemet. Denne avslørte at den mekaniske overføringen til gnistbryterne ikke fungerte korrekt.

*Figur 4 viser trafo og spenningsregulator. Lokket på trinnvelgerhuset er fjernet. Gnistbryterne sitter over trinnvelgerhuset.*

Før høyspentbryteren legges inn etter utfall bør alltid oljenivået i trinnvelgerhuset kontrolleres, og det bør også sjekkes om det er olje i oppsamlingskaret på toppen av trinnvelgeren. Hvis karet inneholder olje, bør dette trolig medføre at situasjonen betegnes som en A1 feil.
