RAPPORT

JB 2008/05

RAPPORT OM AVSPORING ETTER SAMMENSTØT MED SNØSKRED VED STOREKLEVEN PÅ BERGENSBANEN 21. FEBRUAR 2007

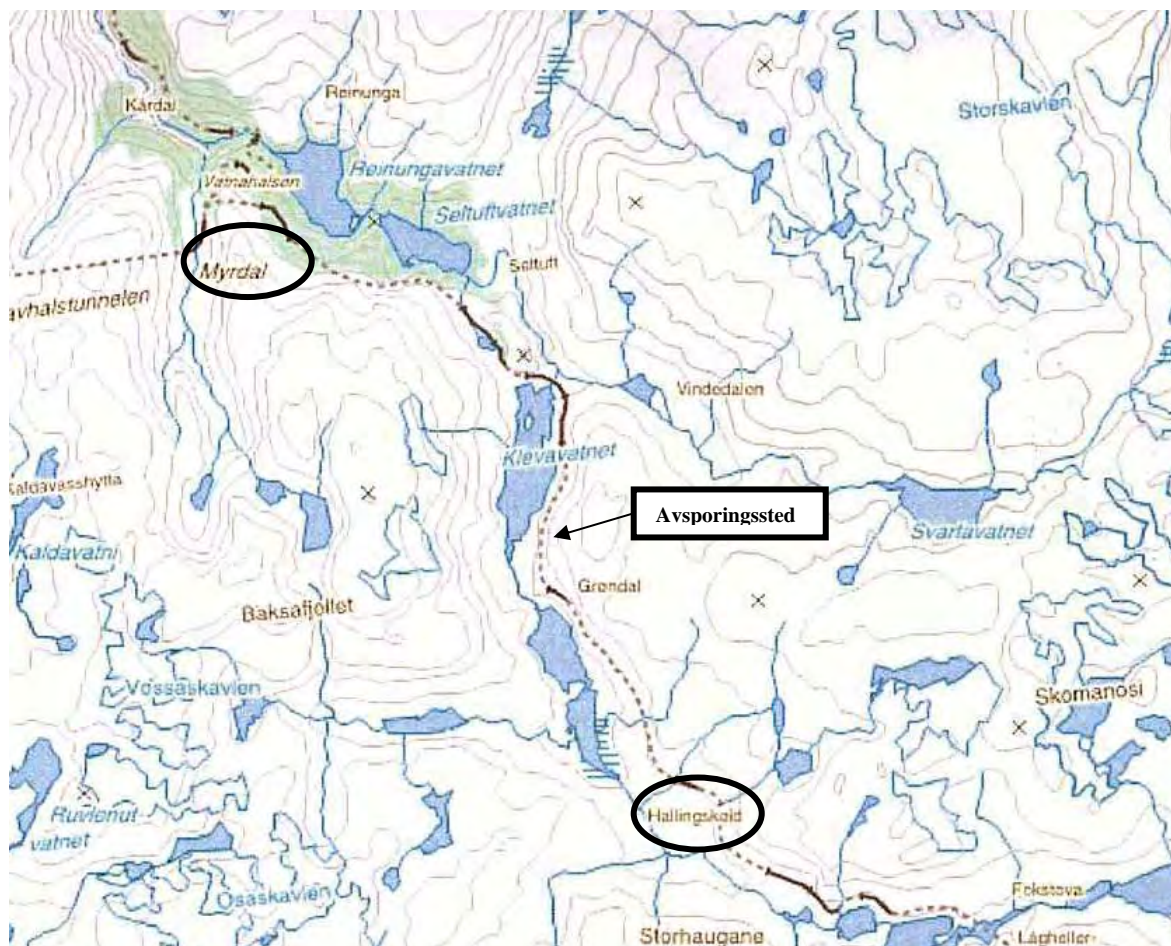
Figur 1: Viser stedet der avsporingen skjedde.

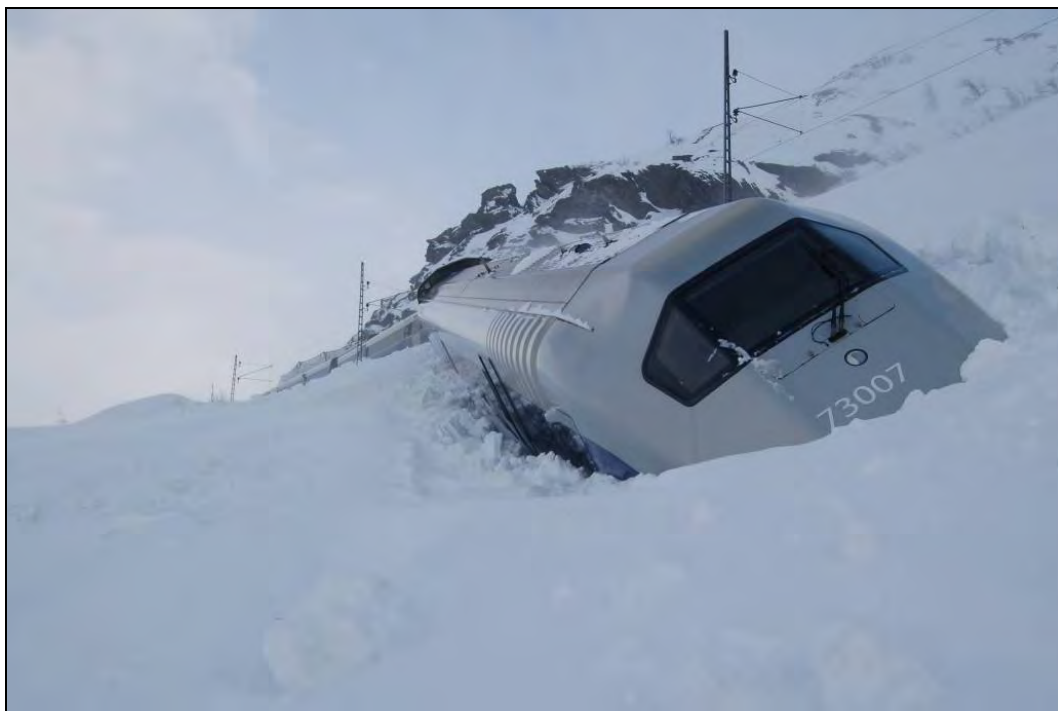
Figur 2: Togets 2 fremste vogner sporet av og havnet utenfor sporet.

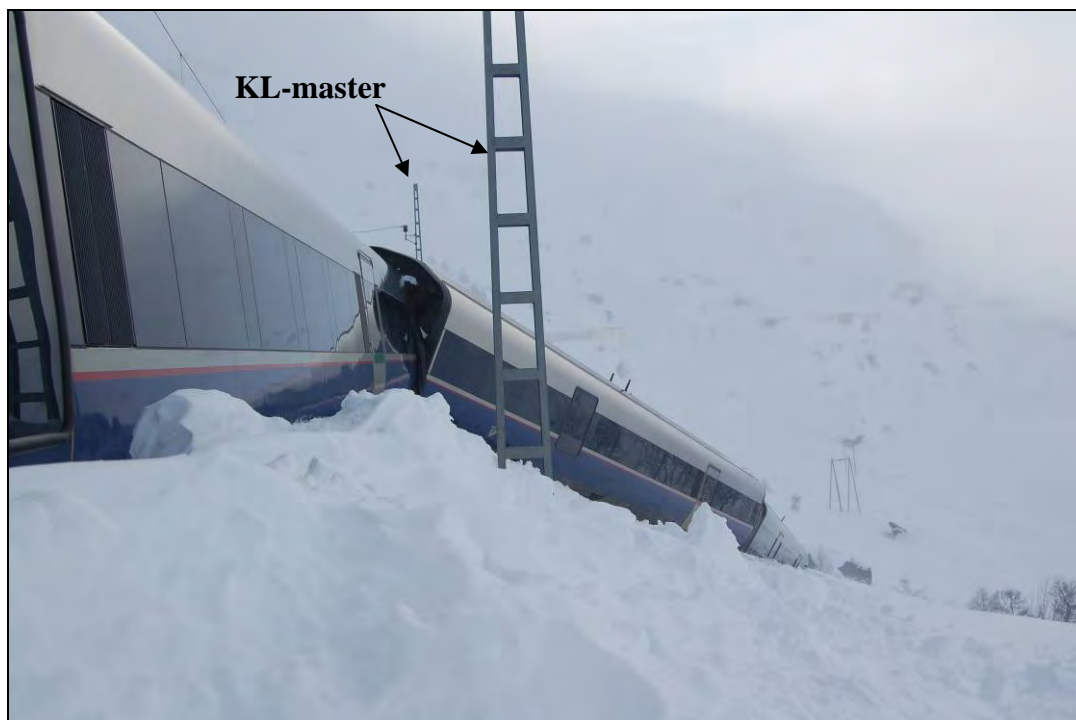
Toget kjørte utenfor sporet mellom to kontaktledningsmaster slik at kontaktledningsanlegget ikke ble skadet. Dette resulterte i at toget fortsatt hadde strøm slik at både lys, varme og ventilasjon hele tiden var inntakt i alle vognene.

Figur 3: Toget sporet av og kjørte ut mellom to KL-master uten å skade disse.

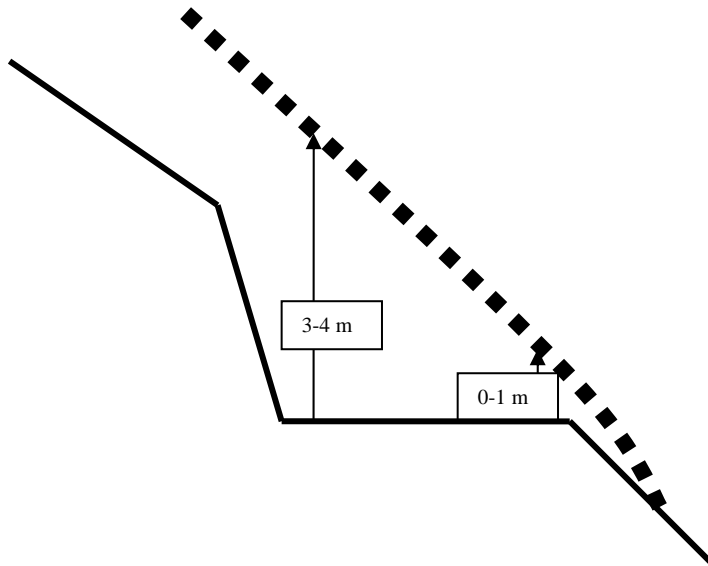
To havariinspektører fra SHT ankom havaristedet samme dag kl. 2015. Sammen med to representanter fra Jernbaneverkets uhellskommisjon ble det registrert at det var meget komprimerte og massive snøforhold i skredmassene i sporet. Det syntes tydelig at skredet var størst på venstre side i sporet i togets fartsretning og skrådde bratt mot mindre snømengder på høyre side.

Figur 4: Viser snøskredets profil i sportraséen sett i togets kjøreretning

Snøskredet ble av skredekspert fra NGI ikke kategorisert som spesielt stort (ca. 1000 m²), men som følge av skredets snøtetthet og hvordan det ble liggende i sporet var dette maksimalt ugunstig sett i sammenheng med togets sammenstøt med skredet. Snømassene i skredet bestod av meget komprimert og hardpakket snø. Store deler av skredet ble liggende i sporet. Skredet var 3 - 4 meter høyt på venstre side og lå inntil en bergvegg og avtok skrått til under 1 meter på høyre side i sporet som vendte ut mot en skråning (se figur 04). Snøtettheten ble anslått til å være ca 500-600 kg pr m³. Ryddemannskapet som fjernet snøen i skredet opplyste at fastheten i snøen som lå i sporet var sitat: ”*som betong*”.

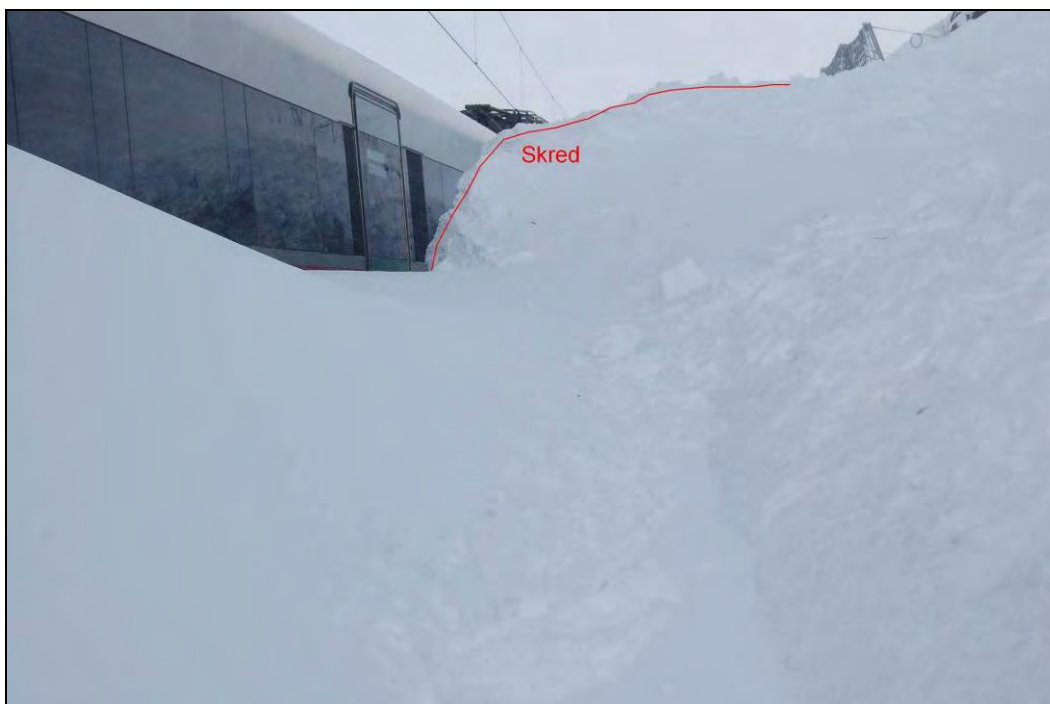
Figur 5: Viser høyde på snøskredet sett mot togets kjøreretning

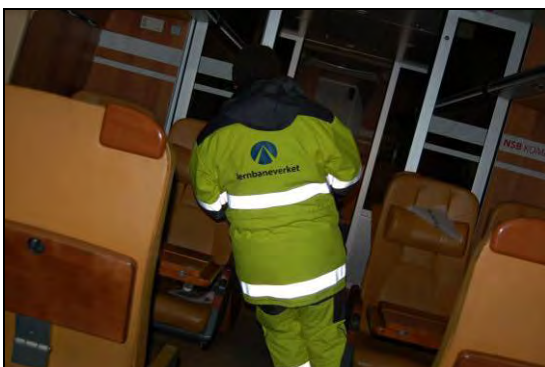
Figur 6: Viser hvordan de to fremste vognen hellet mot høyre side.

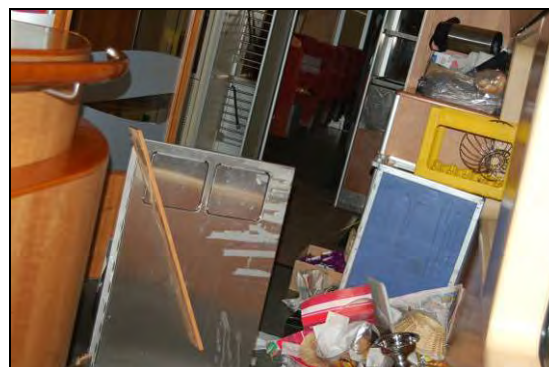
Figur 7: Viser innvendige skader fra bistrovognen.

Det hadde løsnet utstyr inne i bistrovognen i togsett 73007. Ellers var det ingen skader innvendig i togsettet.

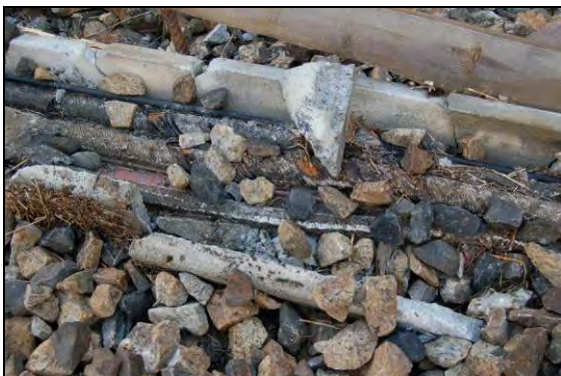
Figur 8: Kabelkanalen langs med høyre side av sporet ble ødelagt.

Skredet medførte i seg selv ingen skader på sporet, men da toget sporet av ble flere betongelementer i den langsgående kabelkanalen knust da toget kjørte over disse (se figur: 08). En fiberkabel som lå i kabelkanalen ble også ødelagt, men en ny kabel ble lagt forbi skadestedet og skjøtet inn på den eksisterende noen dager senere. Det oppstod ingen andre skader på sporet.

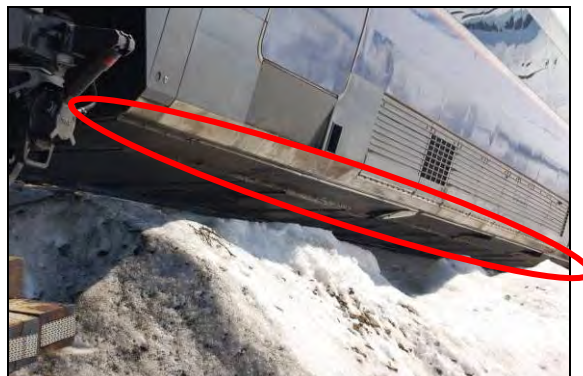
Avsporingen skjedde i store snømengder og det oppstod kun noen skrapeskader langs høyre nedkant på de to første vognene som sporet av. Dette skjedde da toget hadde forlatt sporet og knust noen elementer på den langsgående kabelkanalen på høyre side av sporet i togets kjøreretning. Begge frontlukene foran kobbelet var slått inn (se fig. 12).

Figur 9: Det oppstod bare mindre skader langs nedre del på høyre side i de to vognene som sporet av.

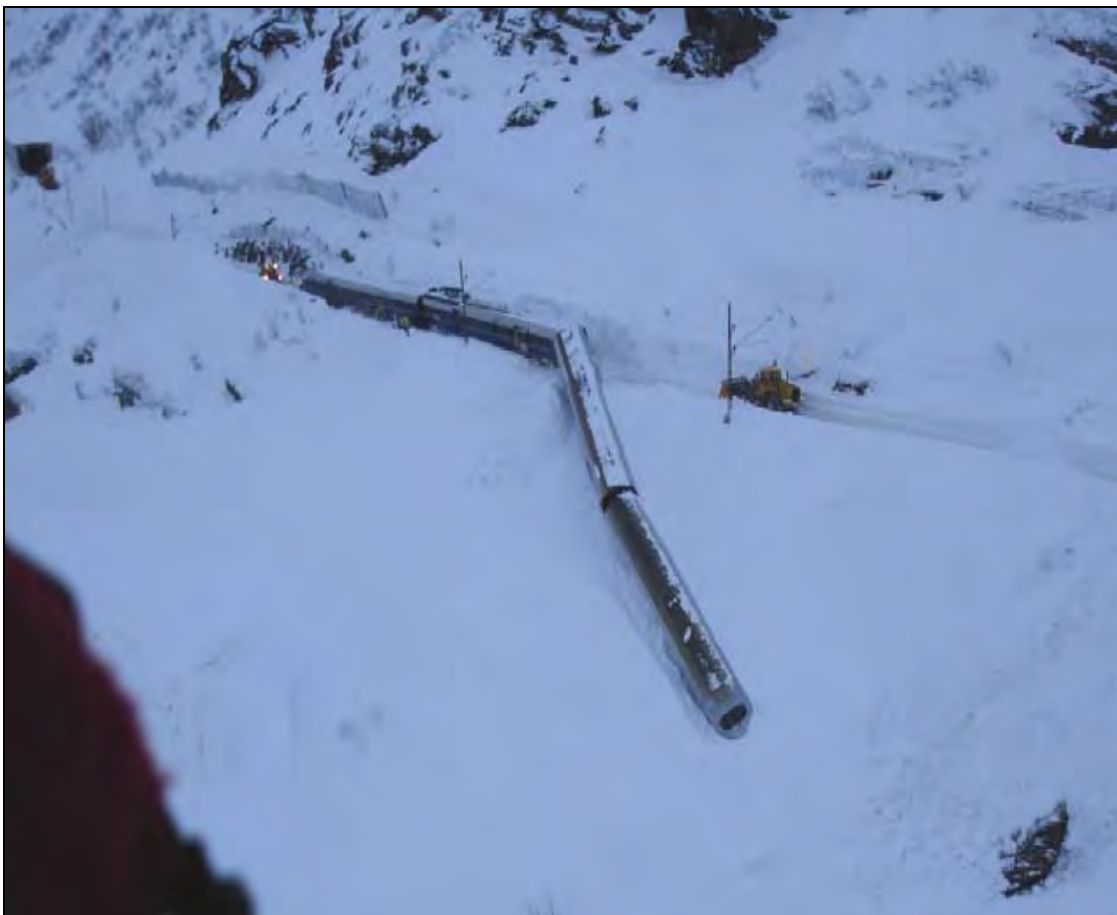
Figur 10: Viser det avsporede togsettet etter at det bakre togsettet hadde blitt fjernet. På bildet sees også de to KL-mastene som toget kjørte ut mellom.

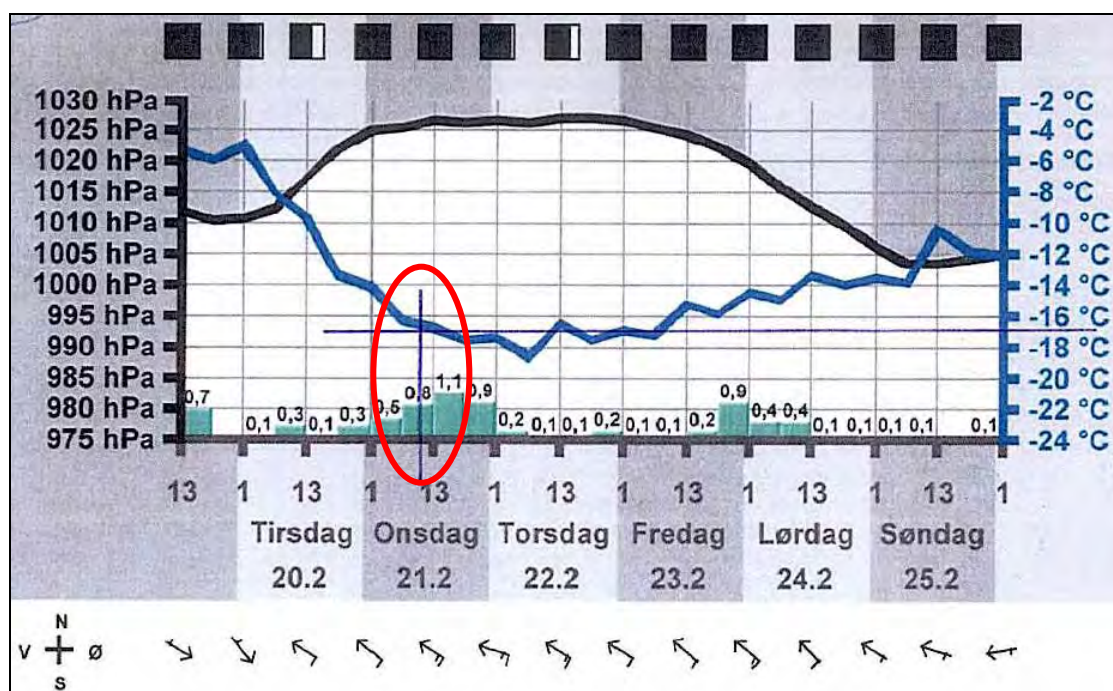
Figur 11: Meteogram fra Finse som var den nærmeste meteorologiske målestasjonen. Denne viser at temperaturen falt kraftig i tidsrommet før avsporingen skjedde. Det viser også nedbør og sterk vind fra sydøst.

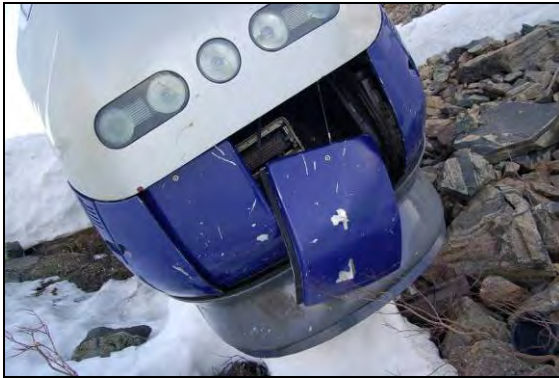
Figur 12: Fronten på togsett 73007 viser de to lukene som ble slått inn under sammenstøtet med snøskredet.

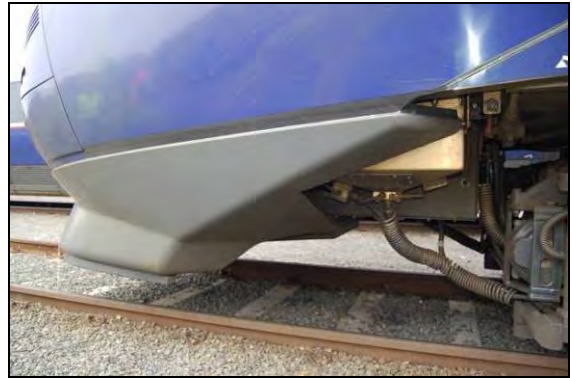
Figur 13: Avstanden fra frontskjørt og ned til skinnen er ca 20 cm. Et jern er festet i underkant av frontskjørtet.

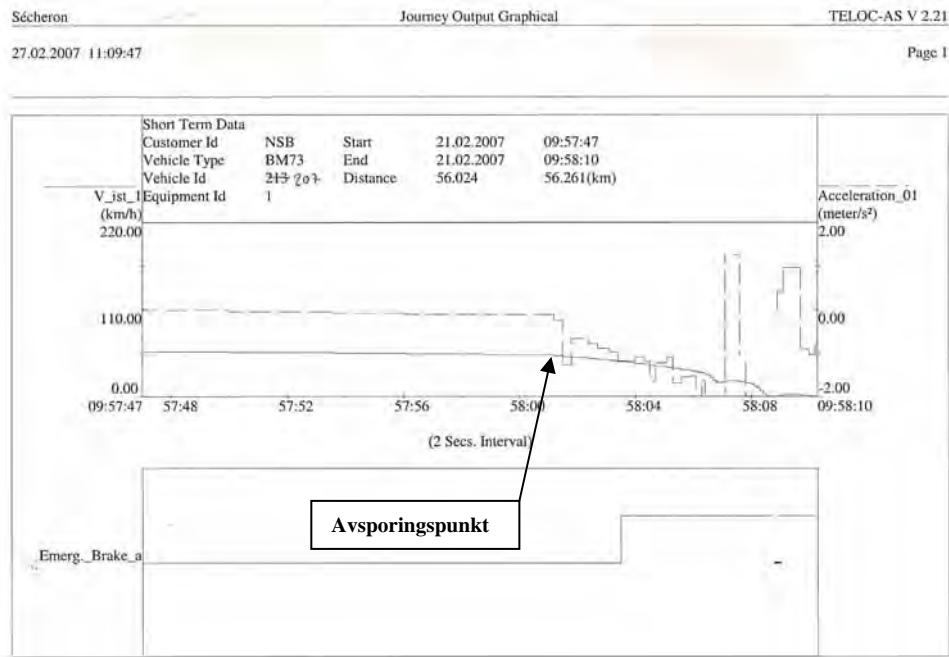
Hastighetsloggen fra det avsporede togsettet 73007 viser i overkant av 50 km/h (se figur 14). Den hakkete kurven angir acceleration meter/s², og viser når togets hjul forlater sporet og dermed gir unøyaktige data. Hastighetslogg (figur 15) fra det bakre togsettet 73002 viser at hastigheten har vært noe over 50 km/h . Det er registrert et tidsavvik på ca 20 sekunder på de to registreringsenhetene, noe som skyldes at klokken på disse ikke er GPS synkronisert.

Figur 14: Togets hastighetslogg, TELOC utskrift fra togsett 73007

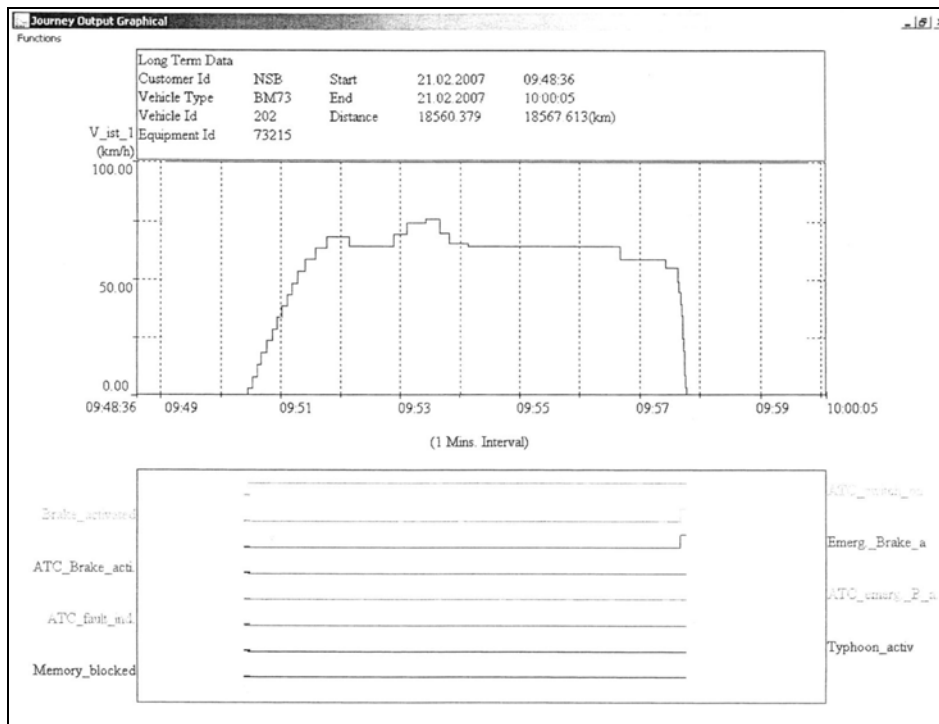
Figur 15: Togets hastighetslogg, TELOC utskrift fra togsett 73002

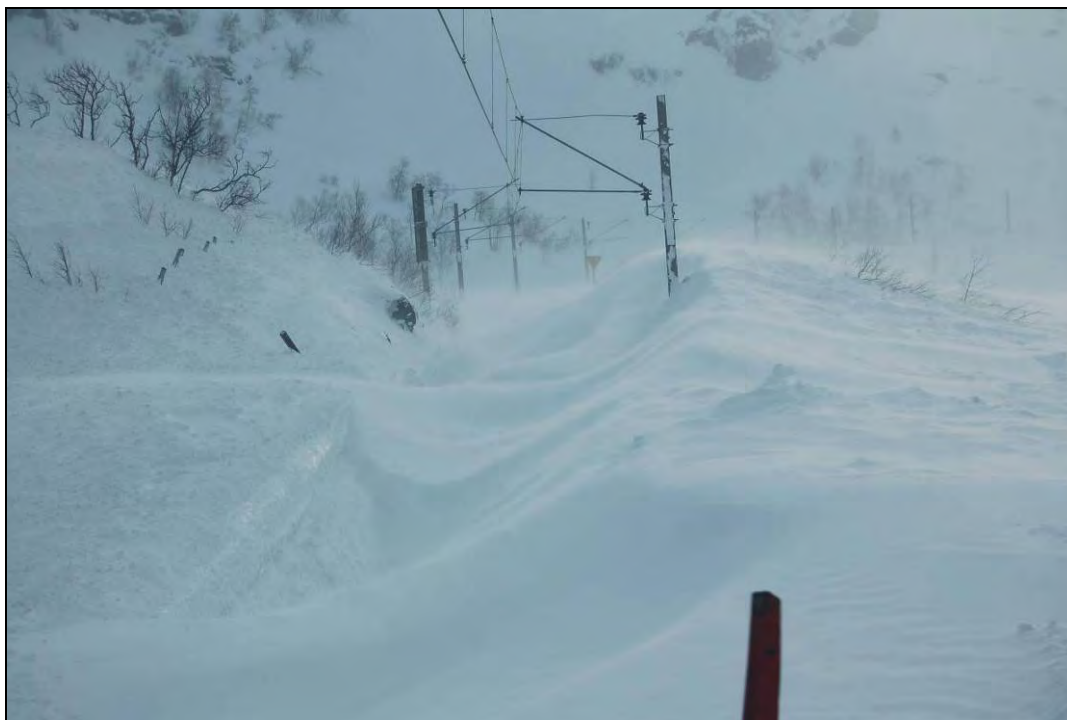
Figur 16: Snømengden i sporet var opp mot 4 meter etter at banen har vært stengt over natten.

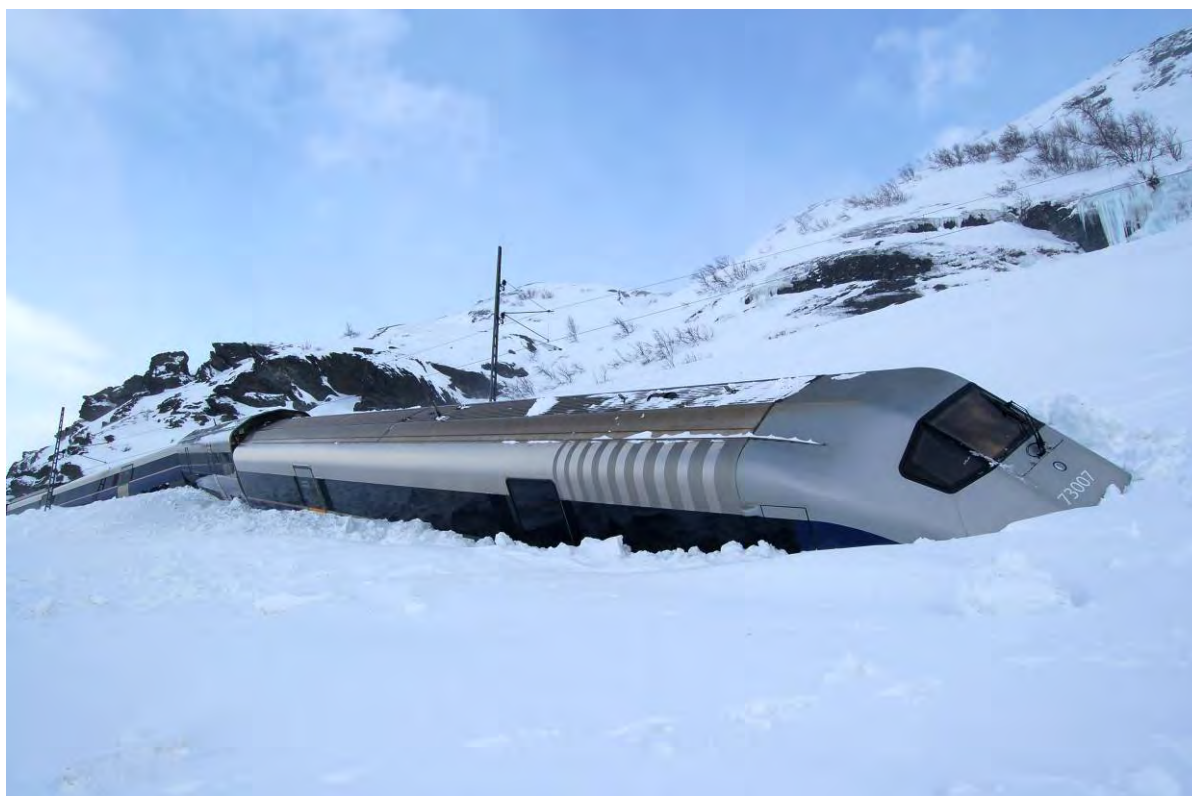
Figur 1 Avsporet tog dagen etter avsporing

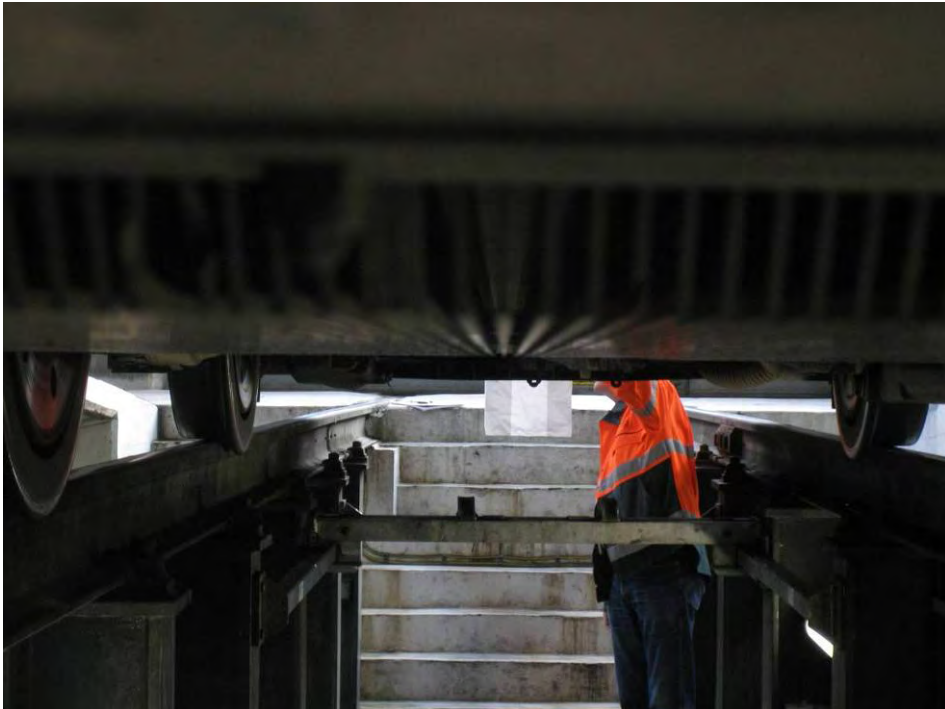
Figur 5 her sees at frontskjørt er laveste punkt

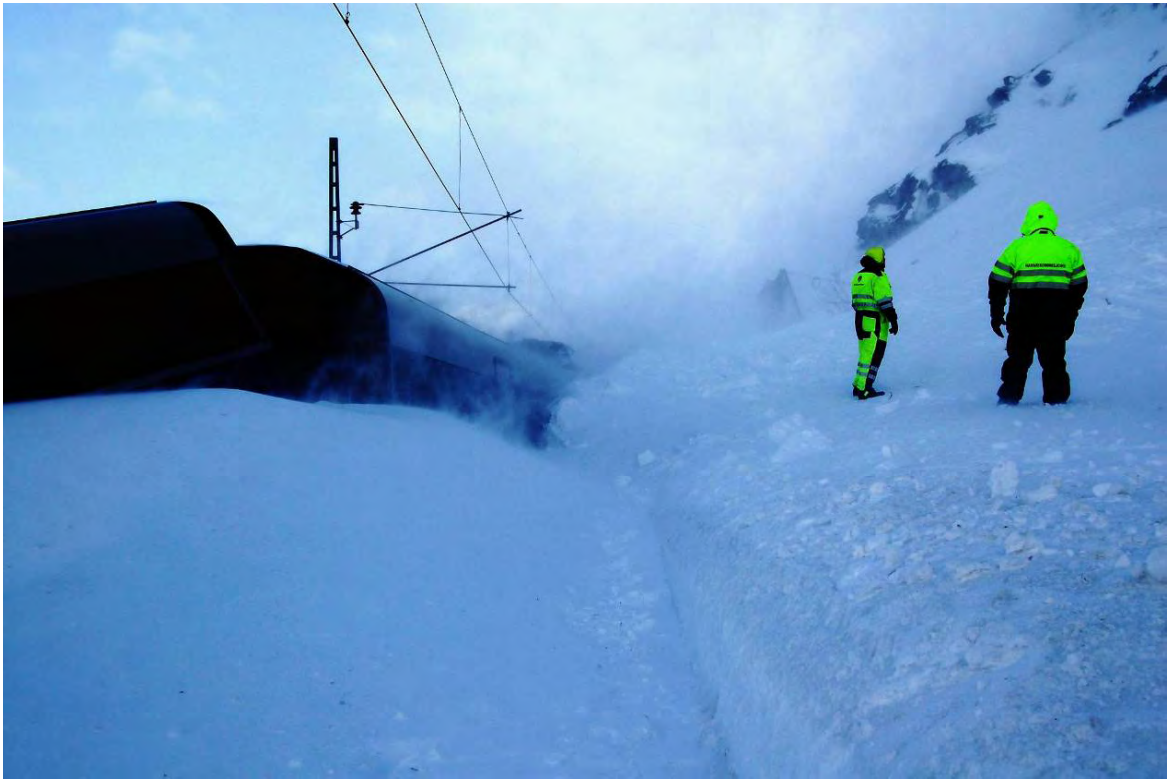
Figur 9 Dagen etter avsporing, skredfront og spor kan sees

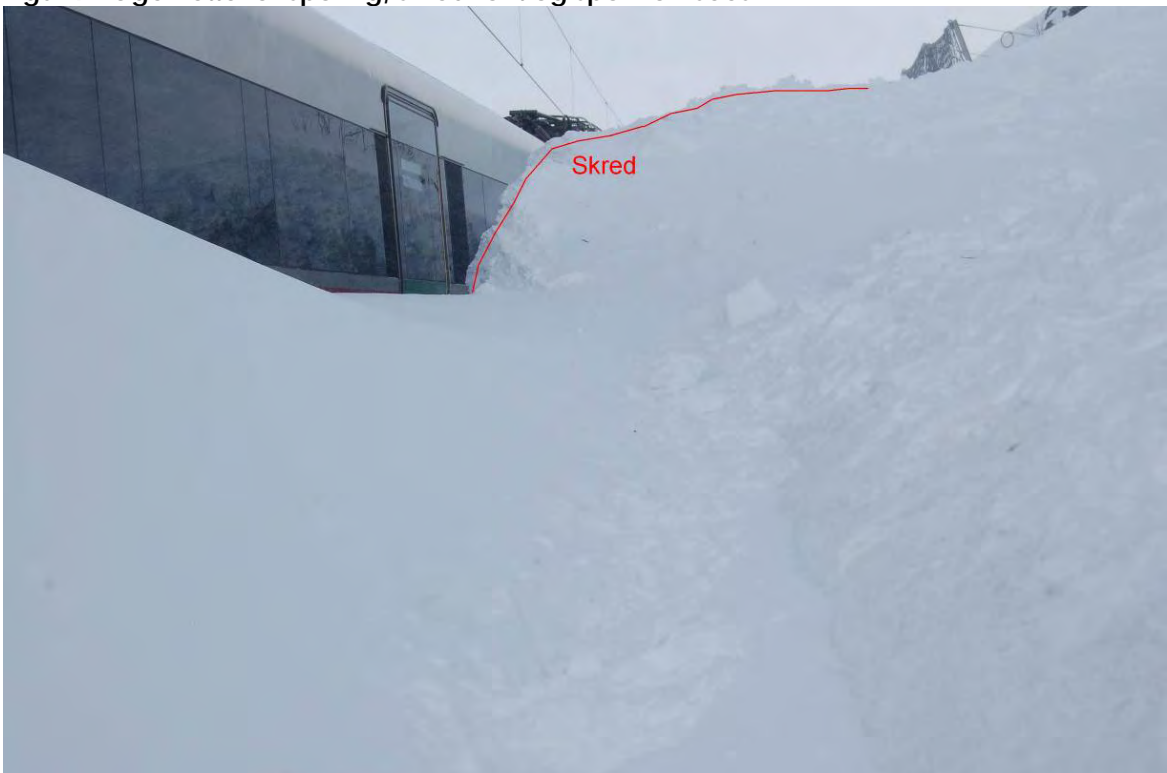
Figur 10 Dagen etter avsporing, skredfront og kan sees

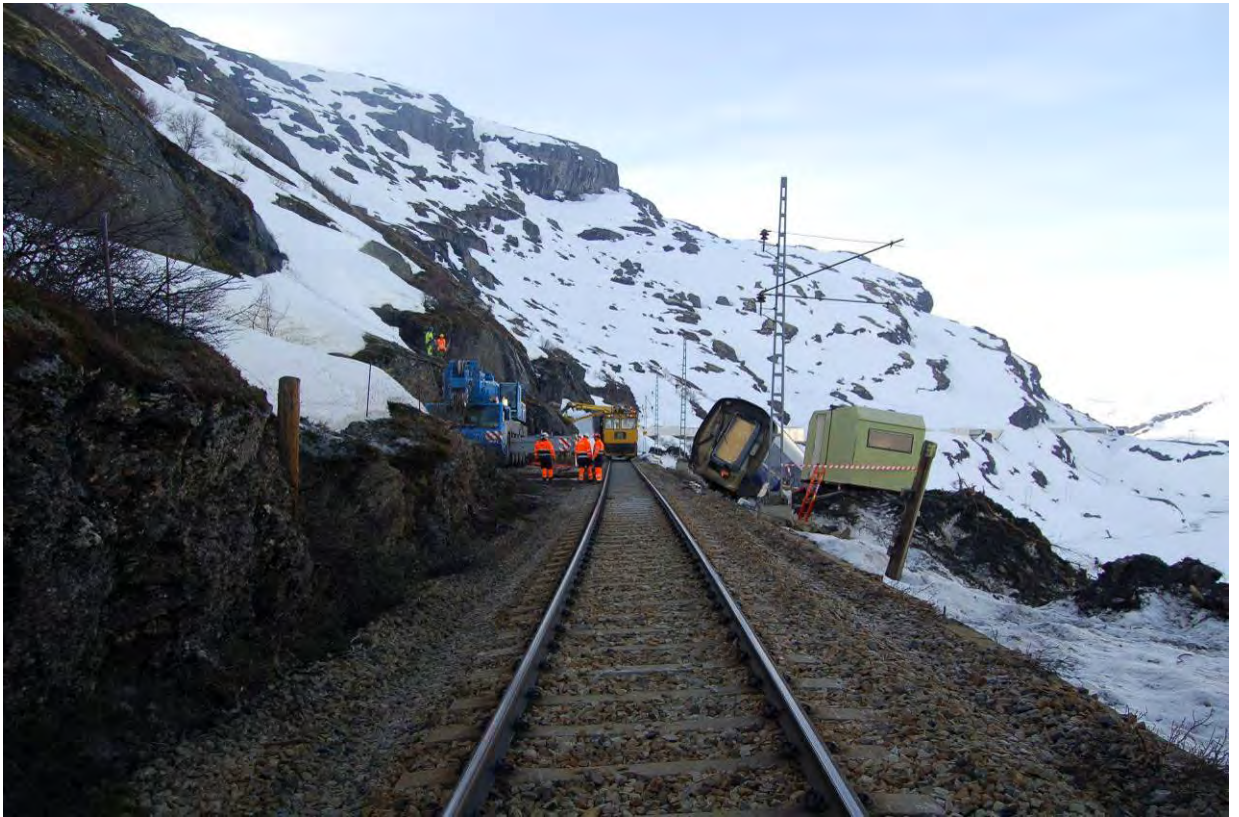
Figur 11 avsporing skjedde på tilnærmet rett spor
