RAPPORT

Avgitt dato: 26.07.2006
SL Rapport: 20/2006

- Type og reg.: Boeing 737-800, TC-APH
Operatør: Pegasus Airlines
Radiokallesignal: PGT872
Dato og tidspunkt: Søndag 23. oktober 2005, kl. 2110
Hendelsessted: Oslo lufthavn Gardermoen (ENGM)
ATS luftrom: Gardermoen CTR, klasse D
Type hendelse: Lufttrafikkhendelse, forsøk på avgang fra taksebane
Alvorlighetsgrad: Klasse 3. Større hendelse iht. BSL A 1-10
Type flyging: Ervervsmessig, ikke regelbundet.
Værforhold: Gardermoen METAR kl. 2050:
36006KT 9999 FEW019 SCT025 BKN130 00/M01 Q1008

FAKTISKE OPPLYSNINGER

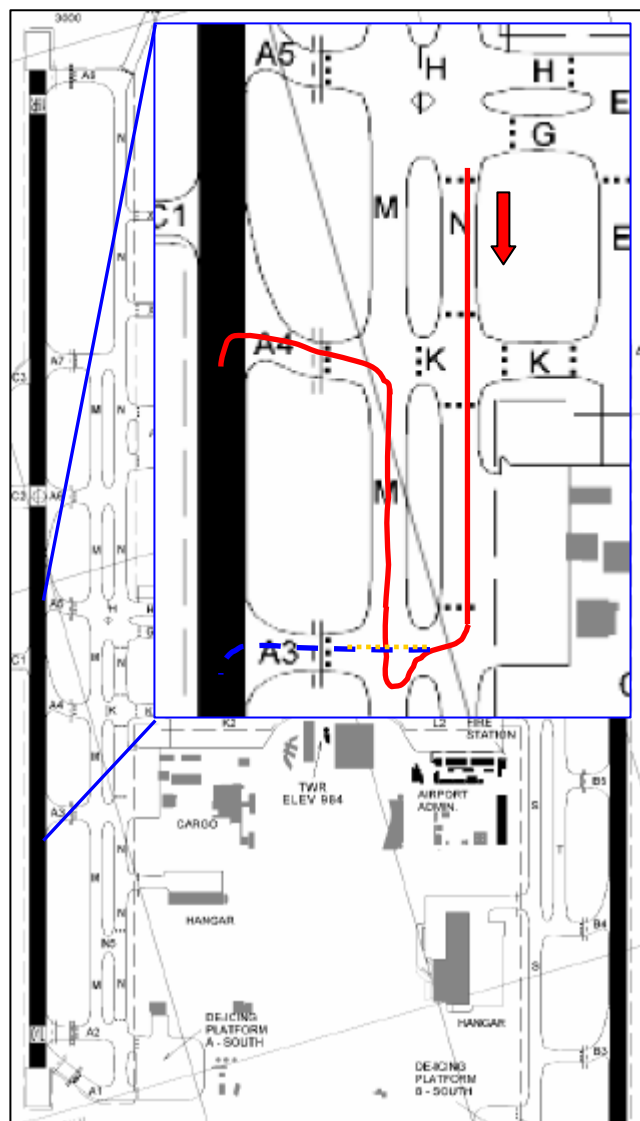
Besetningen takset i henhold til klarering sydover på taksebane (TWY) N (se kartskisse). Fartøysjefen var "pilot flying" (PF) og styrmannen hadde ansvar for radiokommunikasjon med lufttrafikkjentesten. Det var også en tredje pilot i cockpit som var ny i selskapet og under opplæring. Han hadde ingen andre oppgaver enn å observere. Under taksing sydover på TWY N fikk besetningen avgangsklarering på RWY 01L via intersection A3. Styrmannen kvitterte for dette ved å si flygingens radiokallesignal, og flygelederen fulgte opp med klarering til å takse sydover på RWY 01L hvis nødvendig. Besetningen hadde beregnet at tilgjengelig rullebane fra A3 var tilstrekkelig for avgang. Kunngjort TORA i AIP for RWY 01L fra A3 er 2 696 m. Rød linje på kartskissen viser flyets bevegelse. Datakilde er flyplassens bakkeradar.

Fartøysjefen hadde sterkt fokus på at besetningen skulle gjøre en "intersection take-off" og at tilgjengelig rullebane var kortere enn normalt. Hun visste at den delen av rullebanen som var syd for flyet var stengt og derfor ble den gule stiplede linjen tolket som en sperrelinje som markerte stengt bane. Der og da ga dette mening for fartøysjefen fordi det "stemte" med NOTAM. Fartøysjefen har fløyet til mange forskjellige flyplasser i mange land og hevder å være vant med at bakkeforholdene ikke alltid er i tråd med ICAO-standard. At en flyplassoperatør markerte avstengt del av rullebanen slik ble betraktet av fartøysjefen som noe som godt kunne skje. I ettertid har fartøysjefen ingen problemer med å innse hva slags linje dette egentlig er.

Fra det tidspunktet var fartøysjefen mentalt på ”rullebanen”, og ettersom avgangsklarering allerede var gitt ble avgangsprosedyre iverksatt. Fordi tilgjengelig rullebane var kortere enn normalt førte fartøysjefen flyet helt ned til den gule stiplede linjen på TWY M (som hun nå trodde var RWY) før hun svingte mot nord for å sørge for at det ikke var noe tilgjengelig rullebane bak flyet. Denne svingen ble i kontrolltårnet oppfattet som om besetningen svingte sydover på TWY M og flygelederen trodde besetningen var i ferd med å fortsette taksing sydover her. Flygelederen anropte derfor besetningen: *“Confirm you are entering runway now, seems like you are turning onto Mike. Continue right turn, right turn and then left again to enter the runway”*. Styrmannen kvitterte med *“turning right”*.

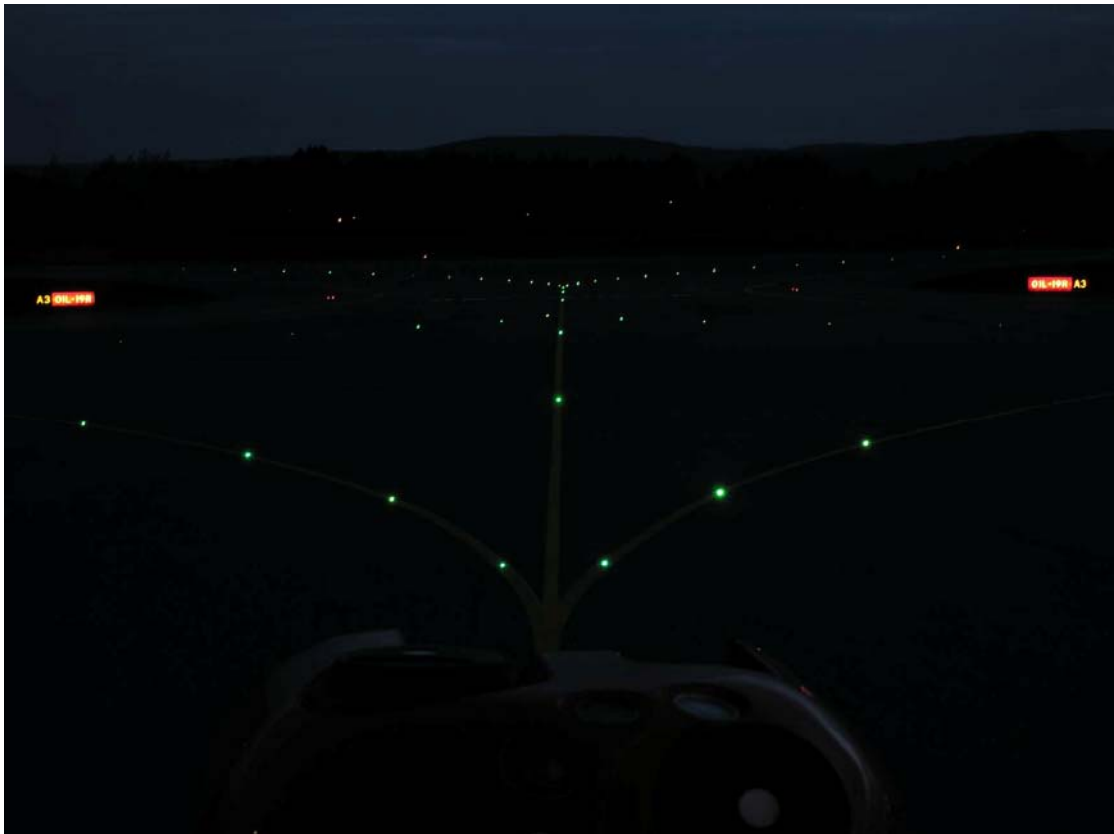
På TWY A3 i krysset TWY N.

For å illustrere belysningen av taksebaner og rullebanen som var i bruk på hendelsestidspunktet har SHT tatt bilder som er vedlagt denne rapporten. Bildene er tatt i 4 m høyde. De representerer ikke en rekonstruksjon fra hendelsen, til det finnes ikke nok informasjon tilgjengelig. Videre er bildene tatt en sommernatt og lysforholdene er derfor kunstig gjort mørkere med bruk av undereksponering. Lysene ble satt til 10% slik det er vanlig om natten med godt vær. På bildet tatt på TWY A3 i krysset TWY N kan rullebane varsellysene såvidt skimtes midtveis mellom skilt og taksebanens senterlinje.

Ved Oslo lufthavn Gardermoen reguleres lysintensiteten til rullebane varsellys (runway guard lights, "wig-wags") sammen med taksebane senterlinjelys. Dette fører til at wig-wags dempes under gode værforhold i mørke og delvis mister sitt iøynefallende preg. SHT tilrår at OSL installerer egen lysintensitetsregulering av rullebane varsellys. (SL tilråding 32/2006)

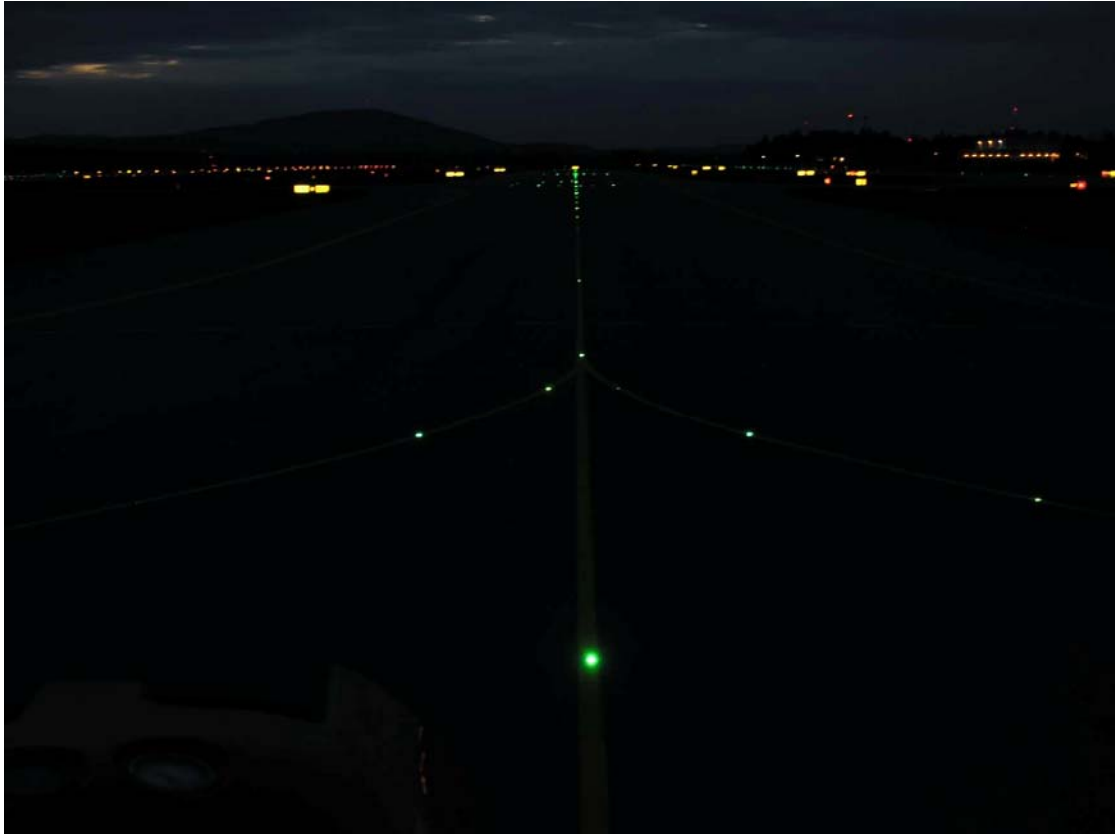
På TWY M i krysset TWY A3.

OSL har valgt å benytte muligheten ICAO Annex 14 gir til ikke å ha blå kantlys på taksebanene. Det er mulig at blå kantlys ville bidratt til å redusere sannsynligheten for misforståelse, men det er ikke sikkert. Fartøysjefen startet avgang på bane med tydelige grønne senterlinjelys, noe en rullebane aldri har. En rullebane kan aldri være uten kantlys hvis den er belyst i henhold til Annex 14, men banen fartøysjefen akselererte på hadde ubelyste kanter. Lyssetting og farge på lysene var tydeligvis ikke nok til å få fartøysjefen til å tvile på egen avgjørelse.
