# RAPPORT

JB 2009/03

## TEMARAPPORT OM PLANOVERGANGER

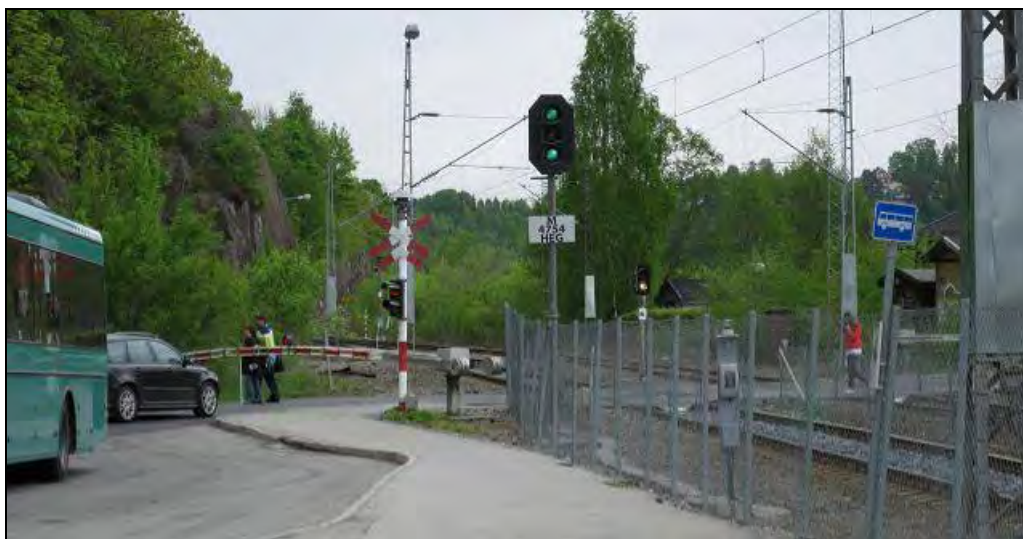
Figur 33: Tre personer krysset planovergangen mens bommene var nede. En bilist måtte rygge for å unngå bommen.

Under befaringen på Heggedal ble det observert at en bil var nødt til å rygge da bommene gikk ned fordi den hadde stanset for langt fremme (Figur 33 og Figur 51). Ved Heggedal Plo. er bommen noe skjevt plassert og det er ikke åpenbart for en ukjent bilist hvor langt frem man kan stå. En form for oppmerking i veien på samme måte som i et lyskryss kan være et hjelpemiddel. I Statens vegvesens håndbok 048 Trafikksignalanlegg, kap 10.5 sies det at "Stopplinje bør plasseres 5 meter oppstrøms for signalene". Det er her altså snakk om stopplinjer *før* signalene, som igjen er plassert før bommene. Slike stopplinjer er dessverre ikke spesielt vanlig.

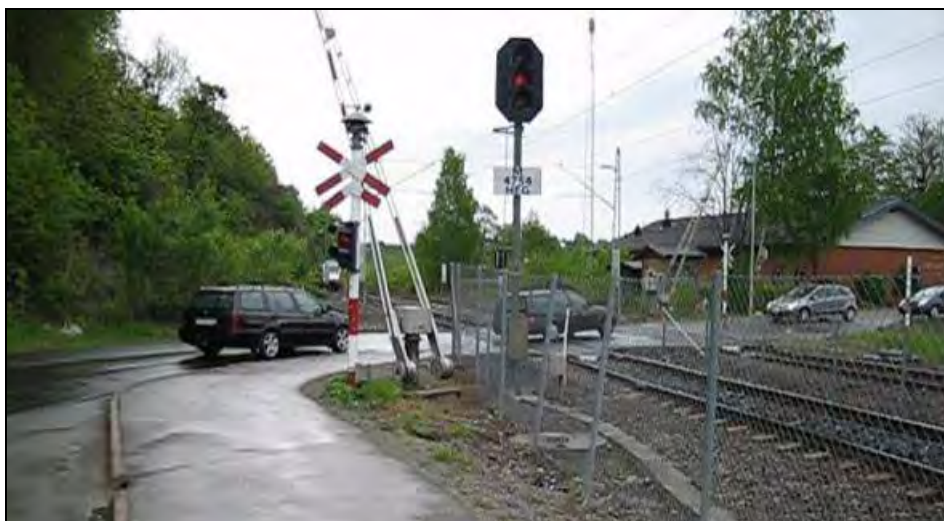
Figur 34: Flere biler passerer planovergangen før bommene var helt oppe.

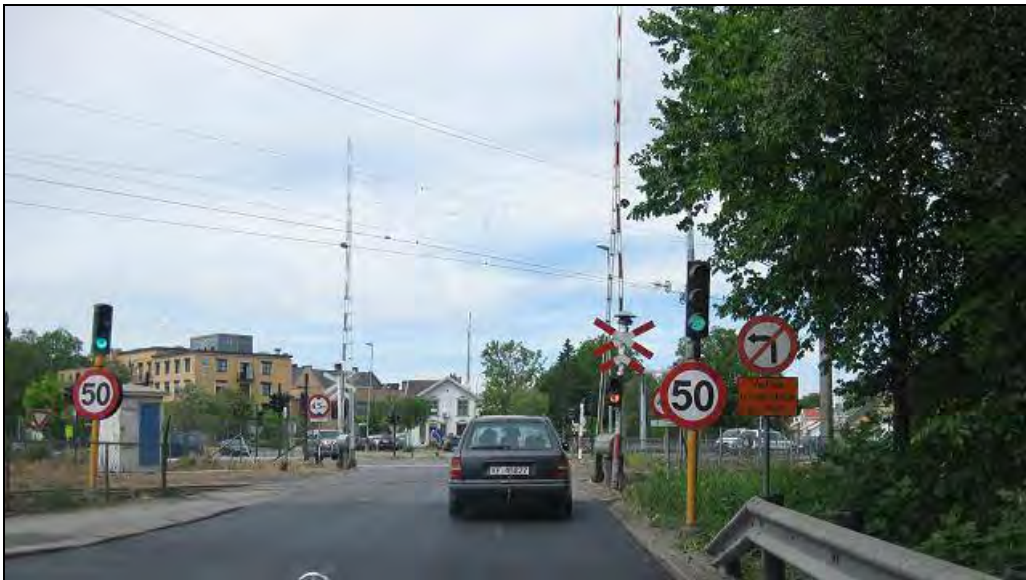
Figur 36 illustrerer blandingen mellom veitrafikklys og jernbanesignaler. Blanding av to ulike signaltyper skaper forvirring, og det kan være vanskelig å avgjøre hvilket som egentlig gjelder i ulike situasjoner. Den kompliserte og tette skiltingen gjør det utfordrende å kjøre korrekt i krysset for en person som ikke er kjent i området.

Figur 36: Ulike typer skiltkombinasjoner og lyssignaler som stiller store krav til bilførerne.

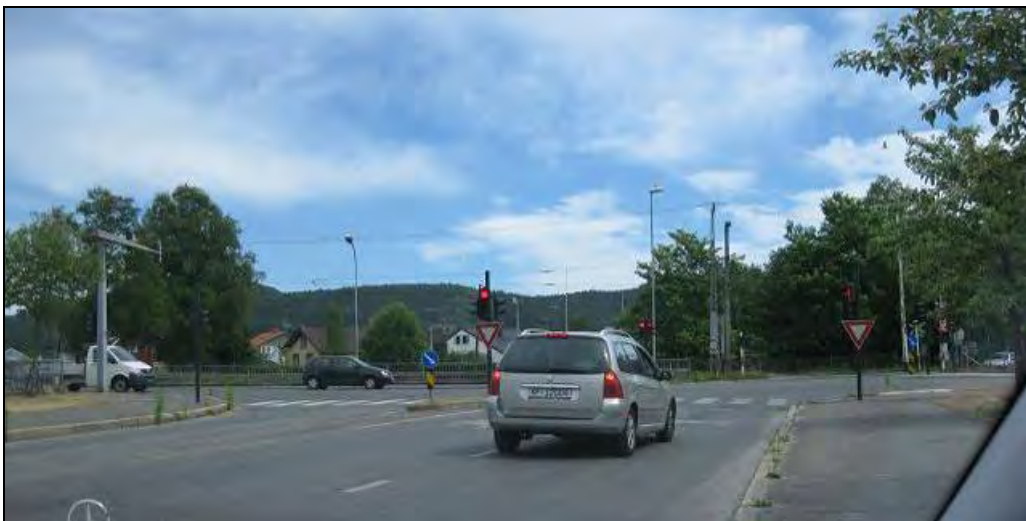
Bildet under viser avstanden mellom veikrysset og planovergangen. Ved planovergangen har man mer følelse av å befinne seg i et veikryss enn på en planovergang.

Figur 37: Krysset med planovergangen i bakkant.

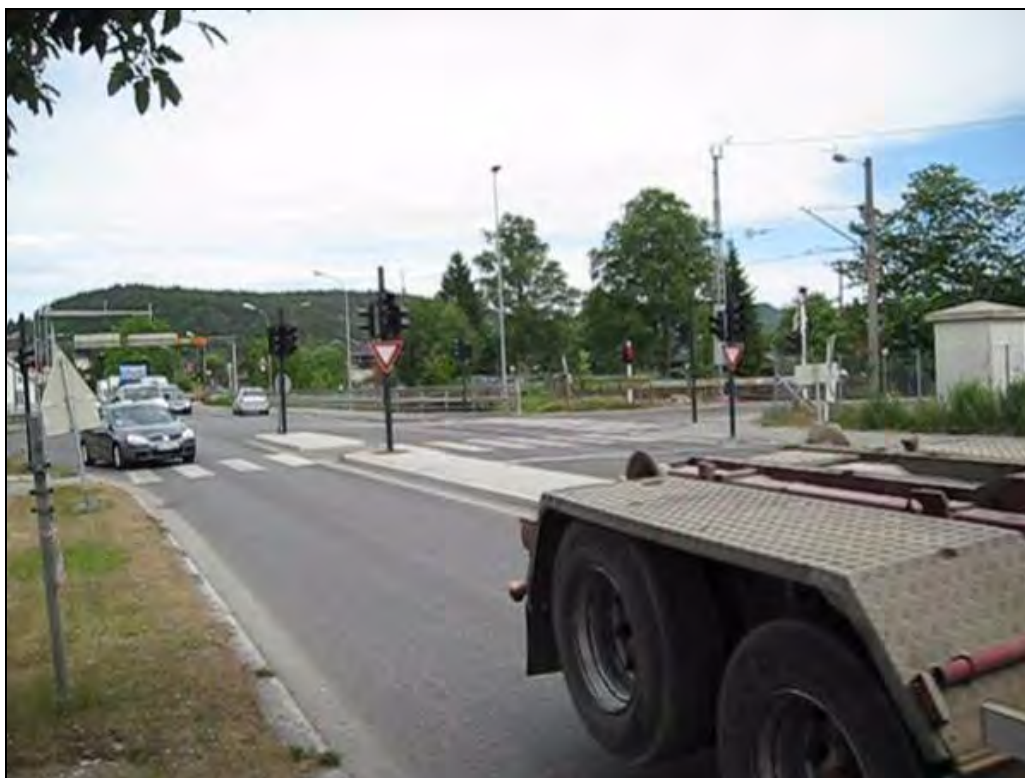
Bildet under viser planovergangen når bommene er nede. Trafikklysene signalerer i dette tilfellet blinkende gult lys. Situasjonen med felte bommer skaper også lange køer i alle retninger.

Figur 38: Bommene er nede og trafikklisene blinker gult.

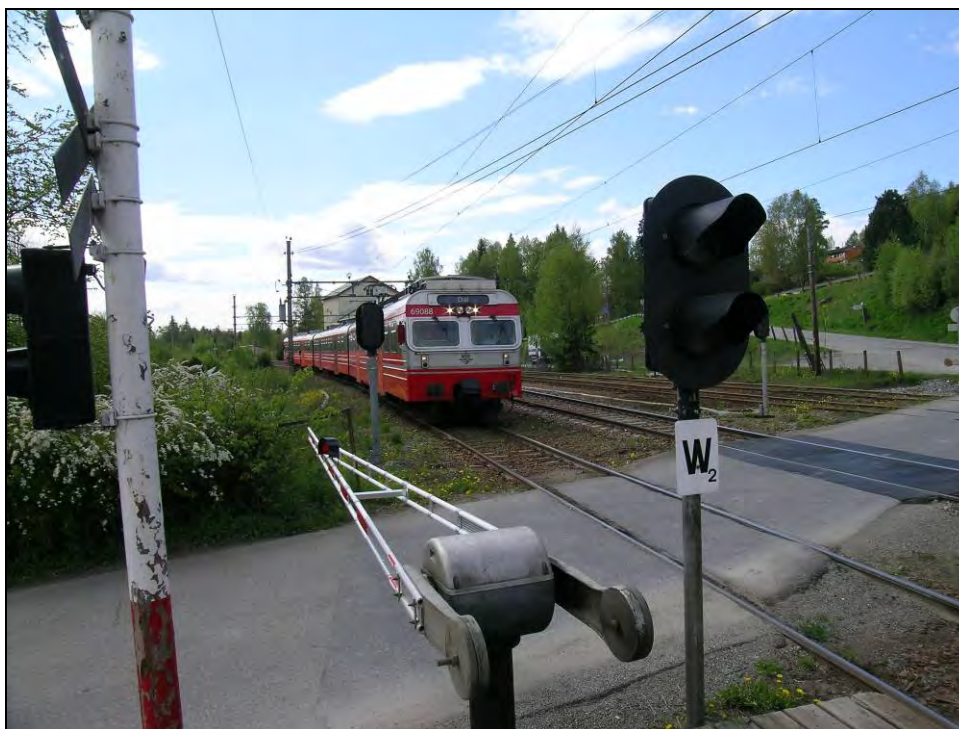
Et annet problem er at sikten for så vel fotgjengere som bilister er svært dårlig når man blir stående på stasjonssiden av planovergangen og skal over til Trondheimsvegen. Bildet på neste side (Figur 40) viser hvordan ventende tog, perrong og hus stenger for sikten fra bommene ved planovergangen.

Figur 40: Planovergang på Dal stasjon.

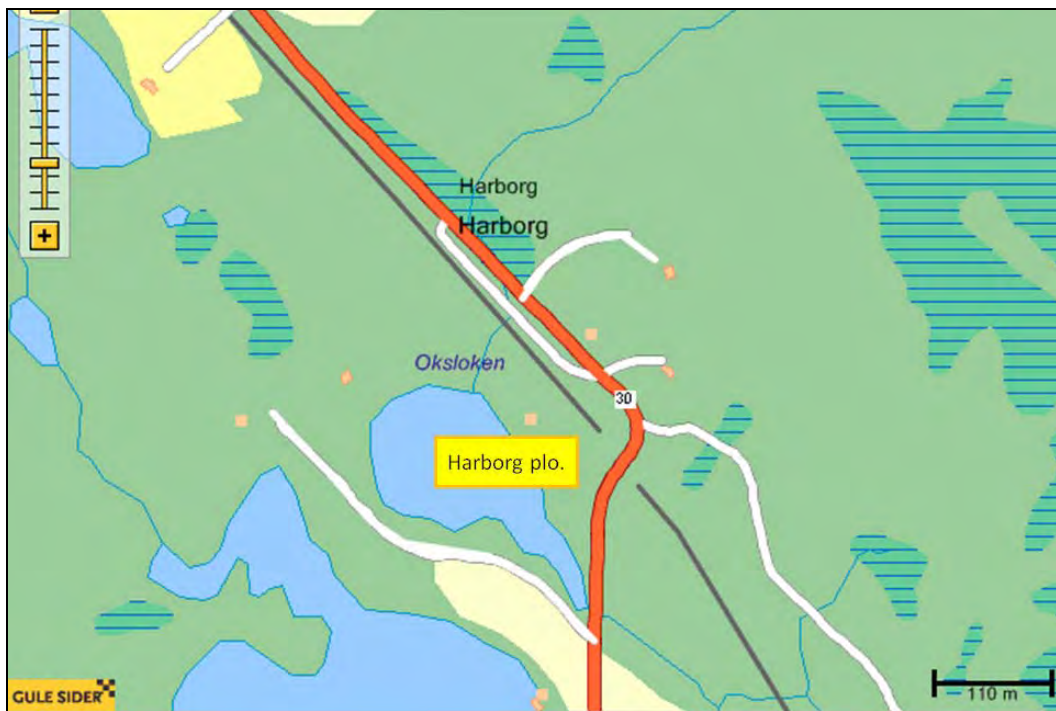
Figur 43: Harborg Plo.

Bommer og lyssignal ved Harborg Plo. og Nesvoll Plo. er ofte utsatt for skader som følge av påkjørsler. Utformingen av de to planovergangene er i stor grad lik. Hendelsene skjer på den siden av planovergangen der veien går fra å være en forholdsvis lang rett strekning og inn i en sving før planovergangen.

Ved Harborg Plo. og Nesvoll Plo. er bommer og lyssignal ofte utsatt for skader som følge av påkjørsler. Dette skjer som oftest i vinterhalvåret og kan tyde på at førerne ikke klarer å tilpasse farten tilstrekkelig før planovergangen. Utformingen av de to planovergangene er i stor grad lik. Siden hendelsene skjer på den siden av planovergangen der veien går fra å være en forholdsvis lang rett strekning og inn i en sving før planovergangen, kan manglende oppmerksomhet på at man kommer til en planovergang og dermed skal senke farten virke som den mest sannsynlige årsak.

Som en følge av et samarbeidsmøte mellom Jernbaneverket, Statens Vegvesen og Politiet er det bestemt at Harborg Plo. og Nesvoll Plo. skal utstyres med varslingskilt med gule blinkende lys, tilsvarende det som finnes på Jømna Plo. på Solørbanen og Tomsbakken Plo. på Vestfoldbanen (se figurer under).

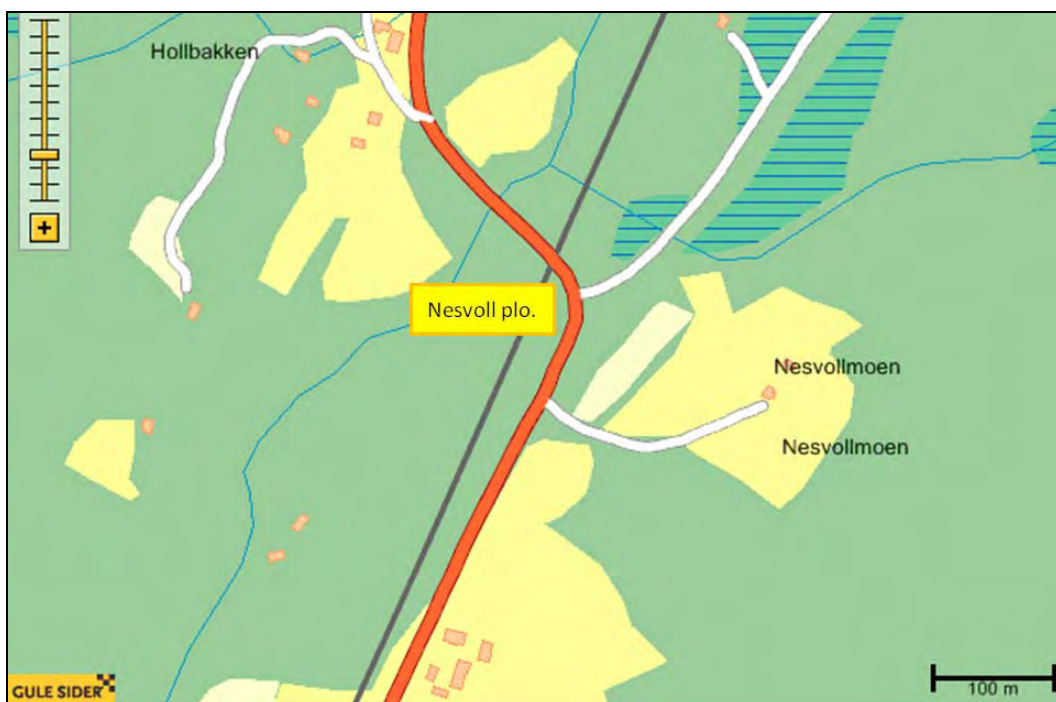
Figur 44: Nesvoll Plo.

Nesvoll Plo. er på samme måte som Harborg utstyrt med halvbommer, lyssignal med diodematriser og lydvarsling. Det er diodematriser på selve bommene.

Begge planovergangene er forskriftsmessig skiltet og siktforholdene er gode. Hendelsene skjer nær sagt alltid på den samme siden, dvs. sørgående trafikk ved Harborg og nordgående trafikk ved Nesvoll, som i begge tilfeller er i enden av en lang, rett strekning som slutter i skarp sving inn mot planovergangen (se Figur 43 og Figur 44). Begge planovergangene er skiltet med anbefalt fartsgrense 40 km/t.

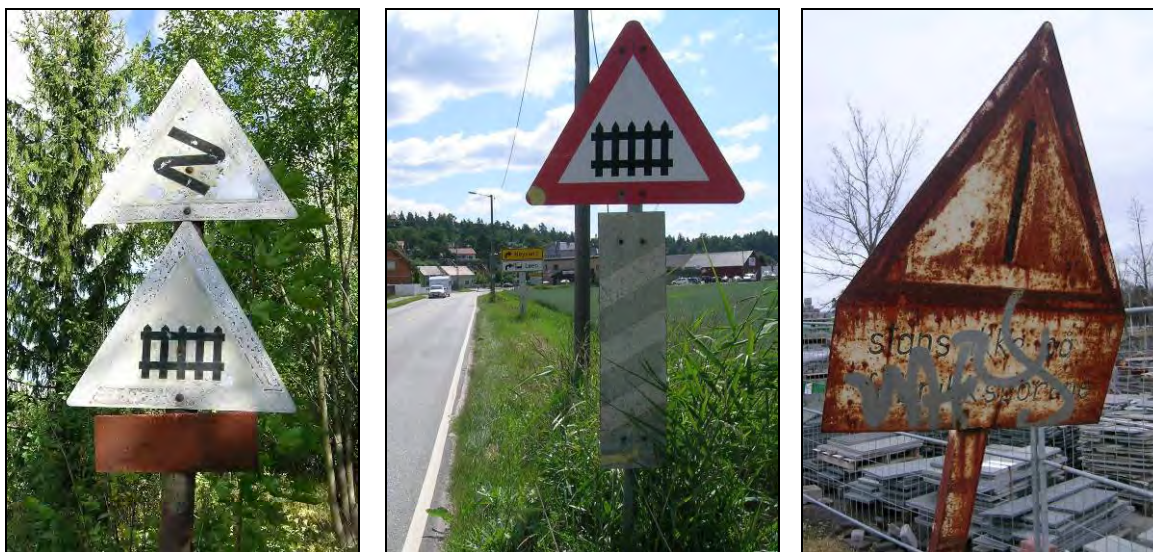
Det hjelper lite at planovergangen er forskriftsmessig skiltet dersom skiltene er så utslitte at de er vanskelig å tyde. Slike skilt finnes det en god del eksempler på, og de burde vært skiftet ut (Figur 49). Dersom det ikke lenger er mulig å se hva et skilt skal formidle, kan det neppe sies å ha noen funksjon. I løpet av den tiden skiltene har stått der kan også omgivelsene ha endret seg med hensyn til trafikkmengde og kjøremønster. Det kan derfor være nødvendig å gjøre en sikkerhetsvurdering av trafikksituasjonen rundt planovergangen for å avgjøre om anlegget er tilfredsstillende skiltet.

Figur 49: Utslitte skilt.

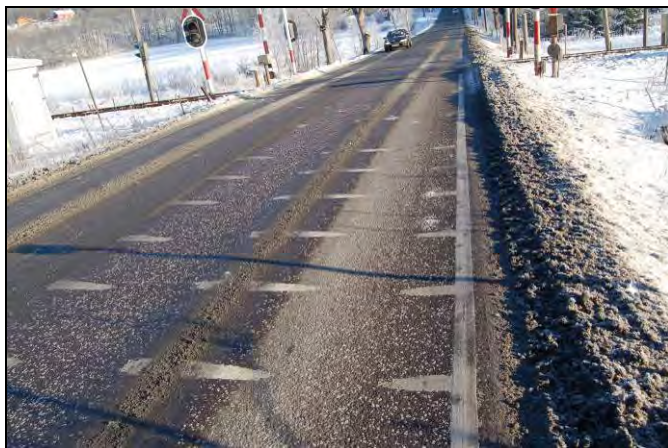
For høy hastighet inn mot planovergangen kan gi føreren et problem med å stoppe i tide. Ved Tomsbakken Plo. er det også laget et rumlefelt for å redusere farten. Støyen og vibrasjonen er med på å gjøre føreren oppmerksom på at hun/han nærmer seg planovergangen. Dersom dette vedlikeholdes kan det være et effektivt tiltak som også andre planoverganger kan dra nytte av. Det bør tas i betraktning at rumlefelt avgir en del støy til omgivelsene og at det i noen tilfeller kan gjøre veibanen glattere. Det kan derfor ikke anvendes alle steder og for alle hastigheter.

Figur 50: Et eksempel på et dårlig vedlikeholdt rumlefelt (Tomsbakken).

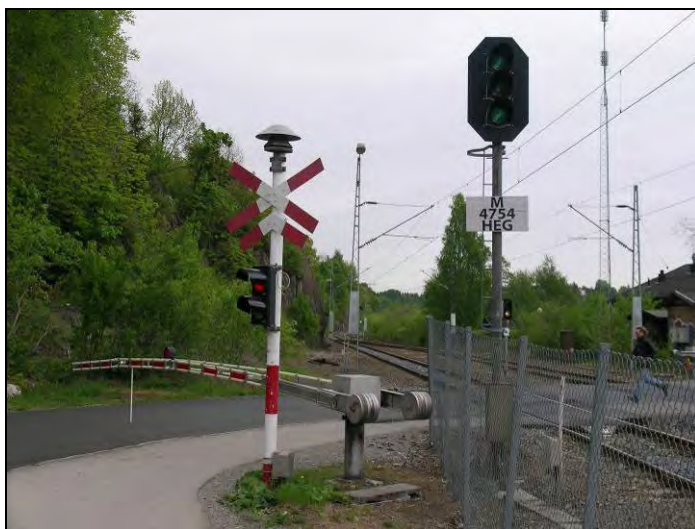
Figur 51: Ville en stopplinje hjulpet bilisten her til å vite hvor bommen kom til å legge seg?

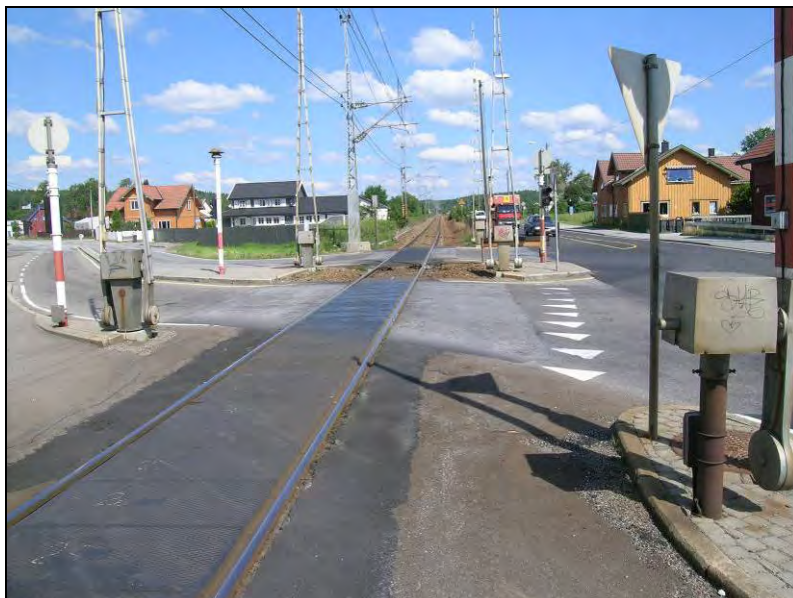
Figur 52: Vikelinjen kan lure bilister for langt frem.

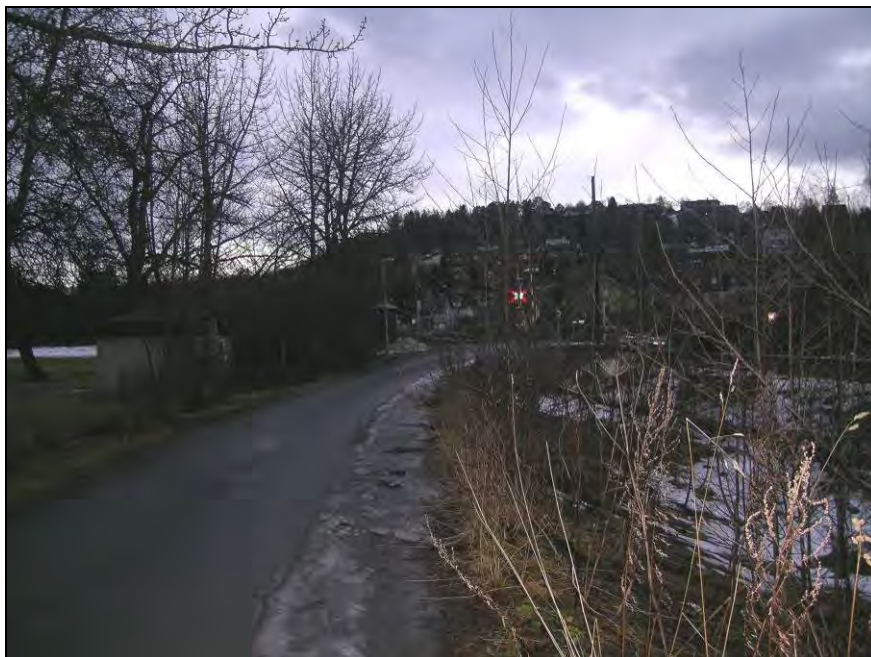
Figur 53: Vegetasjon hindrer sikt mot Planovergang (Stavne).

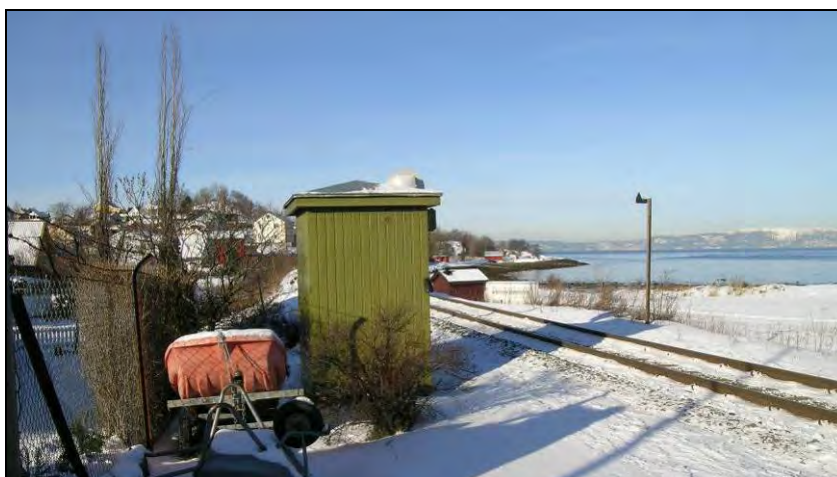
Figur 54: Kiosk sperrer sikt ved Grytbakkstranda.

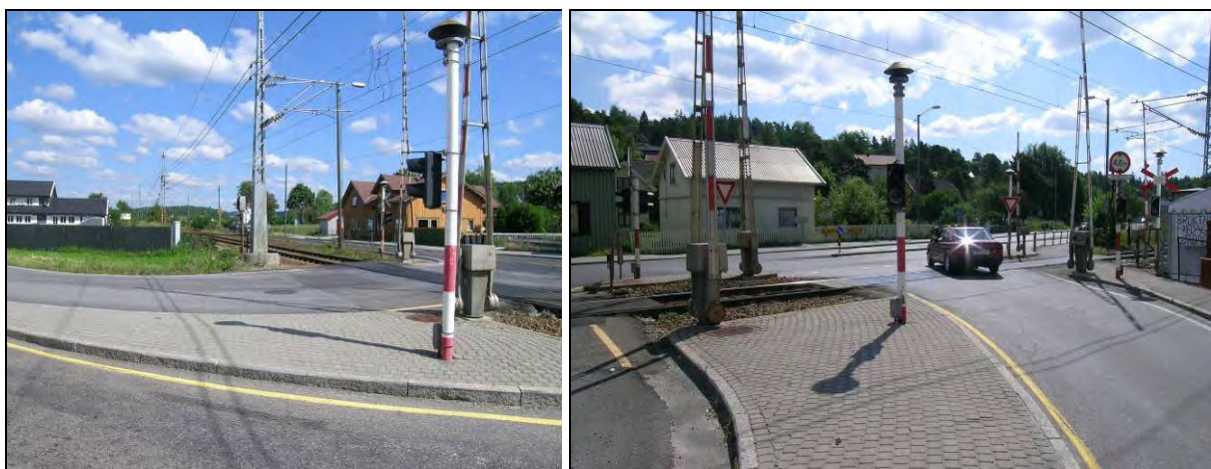
Figur 56: Dårlig sikt til veitrafikken i forkjørsvet (Skjeberg).

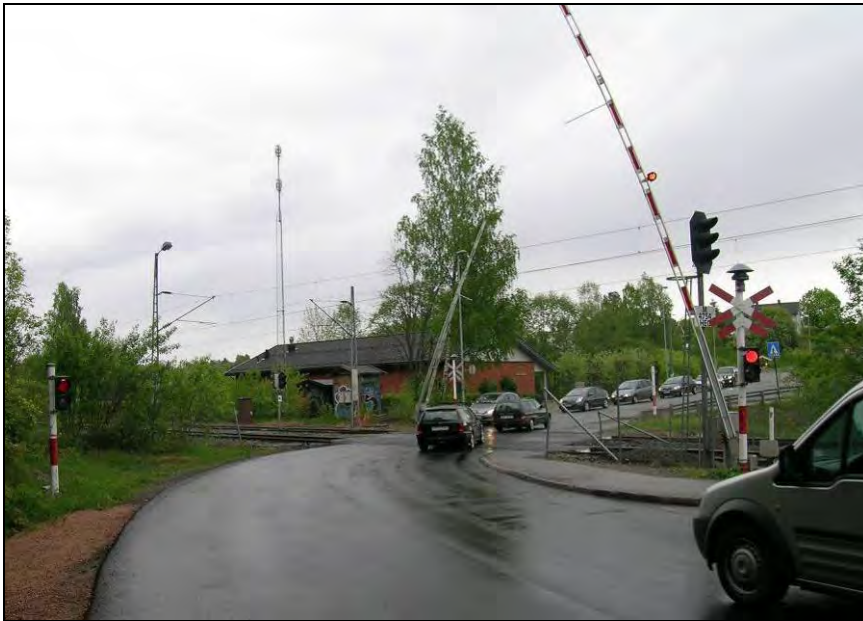
*Figur 57: Eksempel på ukultur - to biler har nådd over Planovergangen før lyset har skiftet til hvitt og bommene er oppe.*

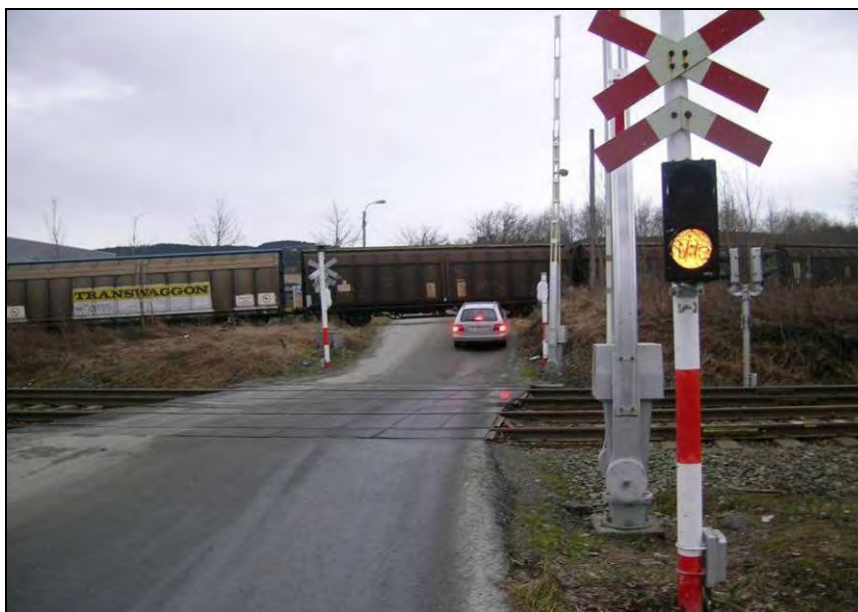
Figur 58: Helning mot Planovergang (Ranheim).

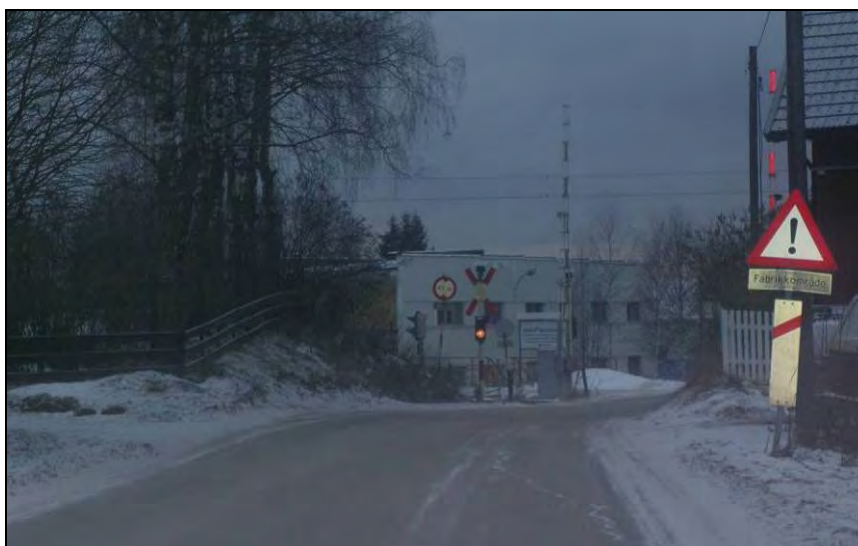
Figur 59: Helning ned mot Planovergang (Gubberud Plo.).

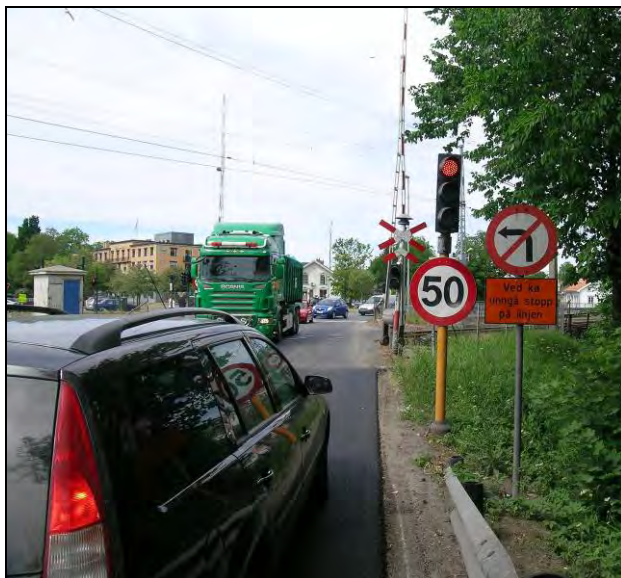
Regelverket for jernbane og veitrafikk er ikke helt samstemt i hva som er lov og ikke. For eksempel er det tillatt for fotgjengere å gå mot rødt trafikkllys så lenge de ikke hindrer trafikken. I jernbanesammenheng er det å gå mot rødt lys på planovergang ulovlig. Bilister er først og fremst kjent med trafikklreglene, og det er derfor viktig at disse ikke avviker fra jernbanens regler. Det er flere eksempler på at det røde jernbanesignalet ikke stopper bilistene fra å krysse planovergangen så lenge bommen har gått tilstrekkelig opp til at de kan passere under (se Figur 34). Spesielt når det gjelder planoverganger som har både jernbanesignaler og trafikksignaler er det viktig å ha en enhetlig måte å bruke disse sammen på. De aller fleste bilister har bedre forståelse for trafikksignaler enn jernbanesignaler, og det er stor sannsynlighet for at førstnevnte får mest oppmerksomhet fra fører. Dersom trafikkllysene eller annen merking gir tvetydig informasjon (f. eks. gule blinksignaler som i Porsgrunn eller manglende stopplinje på Heggedal) kan det lure sjåføren til å handle feilaktig. Det er med andre ord svært viktig at veimyndigheter og jernbanemyndigheter samarbeider om skiltingen slik at det ikke blir forvirrende (eksempler på blandet skilting/varsling er vist i Figur 63 og Figur 64).

Figur 63: Trafikkskilt og jernbaneskilt (Porsgrunn).

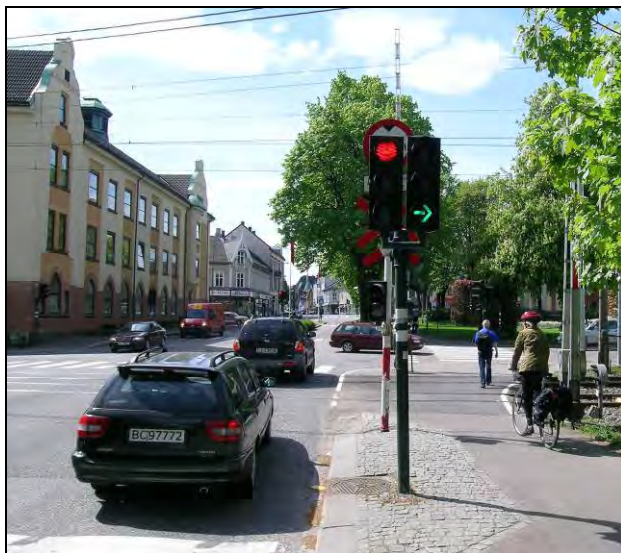
Figur 64 - Trafikklys foran jernbaneskilt (Tønsberg).
