RAPPORT

JB 2009/01

TEMARAPPORT OM BRANN/RØYKUTVIKLING PÅ OSLO T-BANE 2005-2007

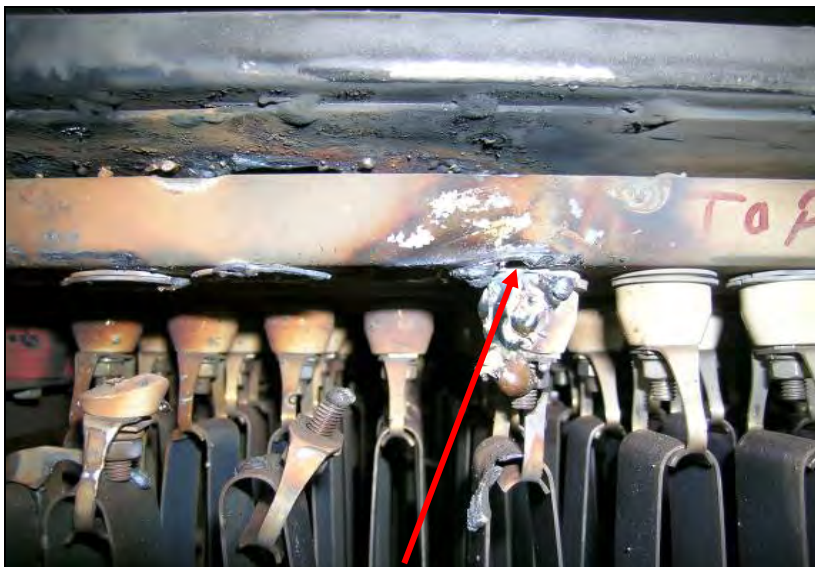
Overslag i kjørebremsemotstanden kan medføre elektrisk lysbue, bl.a. mot innsiden av innsugingsfilteret til varme- og ventilasjonsanlegget. I flere av undersøkelsene viste det seg at det var mekanisk kontakt mellom monteringssskinne og skillevegg mellom kaldluftskanalen og kjørebremsemotstand. Dette har ført til overslag i kjørebremsemotstanden med påfølgende røykutvikling pga. lysbue eller varme i olje/støvbefengte filtre. Røyken har så blitt trukket opp i vognens passasjerområde. Bildet nedenfor viser eksempel på et område som har vært utsatt for lysbue. Se avsnitt 2.4 for videre beskrivelse.

Figur 11: Bilde av kjørebremsekontakt etter lysbue.

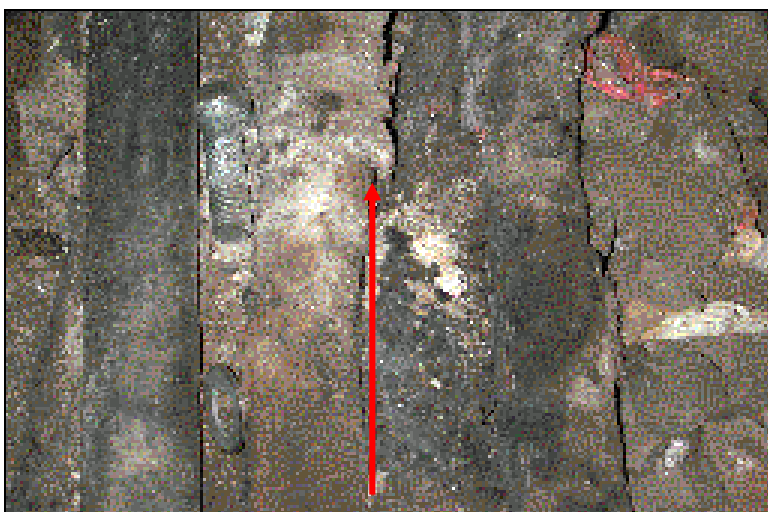
Infrastrukturen representerer den nest største feilkilden til brann/røykutvikling. Infrastrukturen består bl.a. av skinnegang og strømforsyningsystemer. En nærmere beskrivelse av strømforsyningsystemet finnes i avsnitt 2.6.1. Bildet nedenfor viser et eksempel på strømførende kabler som har vært utsatt for brann.

Figur 12: Bilde av kabler som er skadet og lå åpent ved siden av skinnegangen.

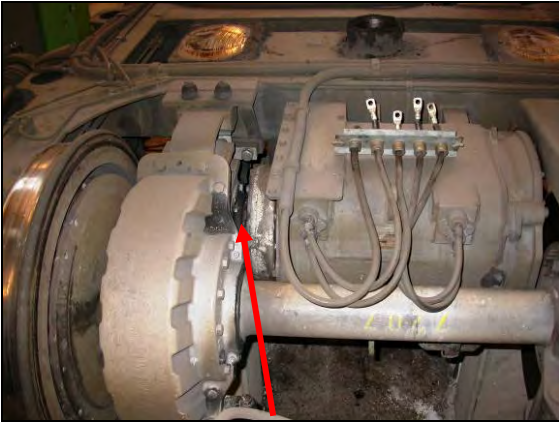
I forbindelse med skifte av motorer har de i enkelte tilfeller ikke blitt montert i riktig høyde i forhold til kraftoverføringen, se figur 13. I tillegg har manglende rengjøring ført til motorhavarier med påfølgende røykutvikling, se figur 14.

Figur 13: Bilde av kraftoverføring fra motor.

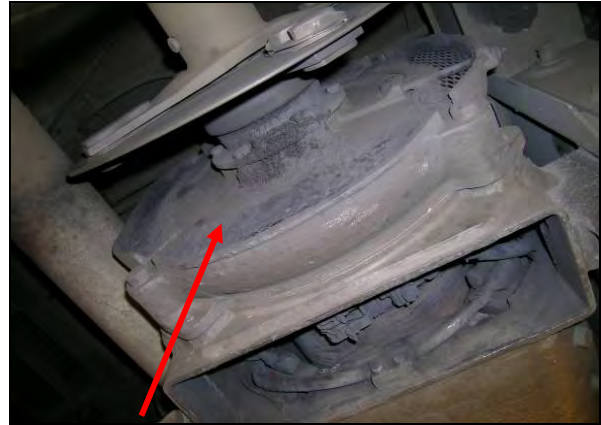
Figur 14: Bilde av motor med tett luftinntak.

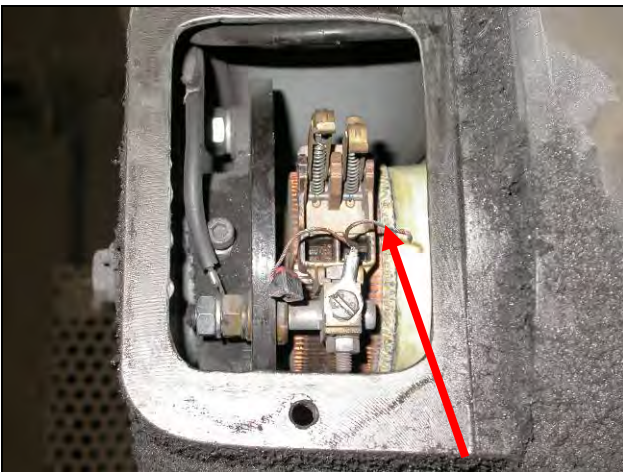
Undersøkelsen har avdekket at det ble kvittert for å ha byttet/kontrollert viftemotor og børster i forbindelse med vedlikehold ca. 1 uke før en av hendelsene. Det er grunn til å anta at det ikke ble montert nye børster. Skadeomfanget vises på bildene nedenfor hvor det er skader på både motor og kjørebremsemotstand. Dette utviklet røyk som trengte seg inn i kupeen.

Figur 15: Bilde av viftemotor med manglende børster.

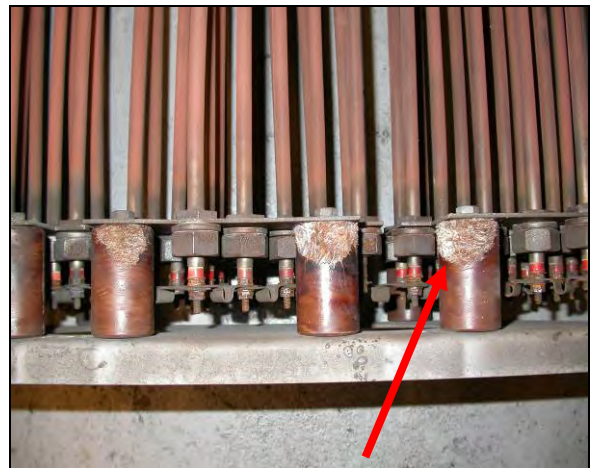
Figur 16: Bilde av skadde isolatorer.

Strømskinnebukken er av stål med svært liten avstand til underlagsplaten, noe som kan føre til overslag. Det er funnet isolatorer med sprekker og av feil type. På Furusetbanen var strømskinnen montert ved feil temperatur, noe som gjorde at den ikke var montert med riktig spenn. Dette forholdet gjør at skinnen kan forskyve seg.

- e. Skiftet isolatorer mot strømvaktakere samt påført krympestrømpe for å forhindre fuktinntrening i høgspenningskabler. I tillegg utført rengjøring av komponenter.

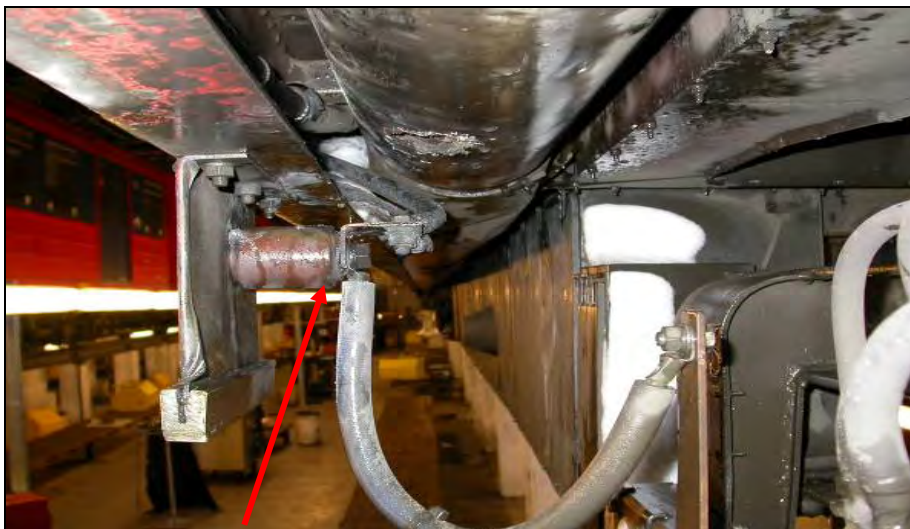
Kablene og isolatorene er dårlig beskyttet, noe som gjør både dem utsatt for vær og støv som virvles opp fra skinnegangen. Det er registrert elektriske kabler og isolatorer som ikke har vært tilstrekkelig rengjort, med det resultat at det oppsto overslag. Det kan også oppstå overslag mellom strømskinne og strømsko. I tillegg kan det oppstå skader som skyldes uønskede gjenstander i skinnegangen.

Figur 17: Bilde av kabel og isolator ved strøminntak.

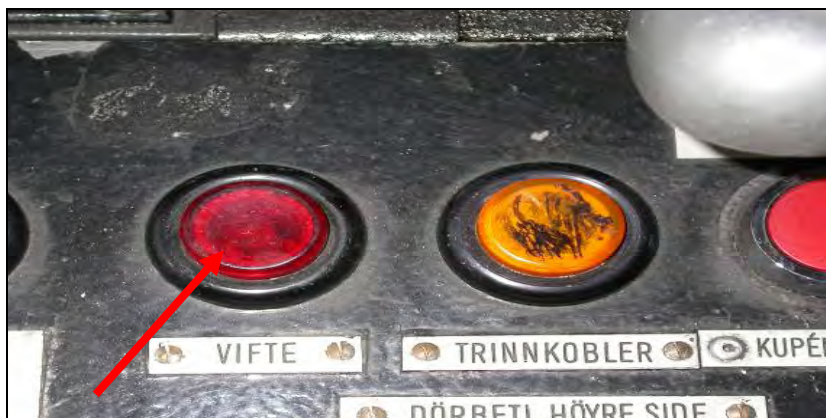
T-banetogets førerrom er utstyrt med et varselsystem for kjørebremsemotstandens driftstilstand. Denne viser viftefeil, men varsler ikke om overopphetning.

Figur 19: Bilde av varsellampe for vifte.

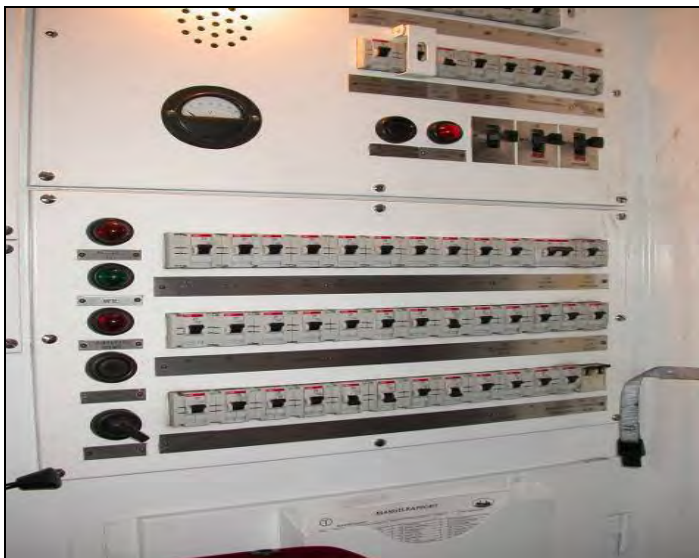
I alle vognene er det mulig å koble ut kjørebremsemotstandene separat. Dette gjøres ved å legge ut sikringer i den defekte vognen. I noen tilfeller har det blitt koblet ut feil sikringer. Dette kan tilbakeføres til mangelfull opplæring, manglende merking og manglende oppfølging av førerne.

Figur 20: Bilde av sikringspanel.
