VEI Rapport: 2007/01

**RAPPORT OM VELT MED VOGNTOG PÅ RV 44 VED TENGS I EIGERSUND OG PÅ  
RV 44 VED SIREVÅG I HÅ 15. SEPTEMBER 2005**

Avgitt  
April 2007

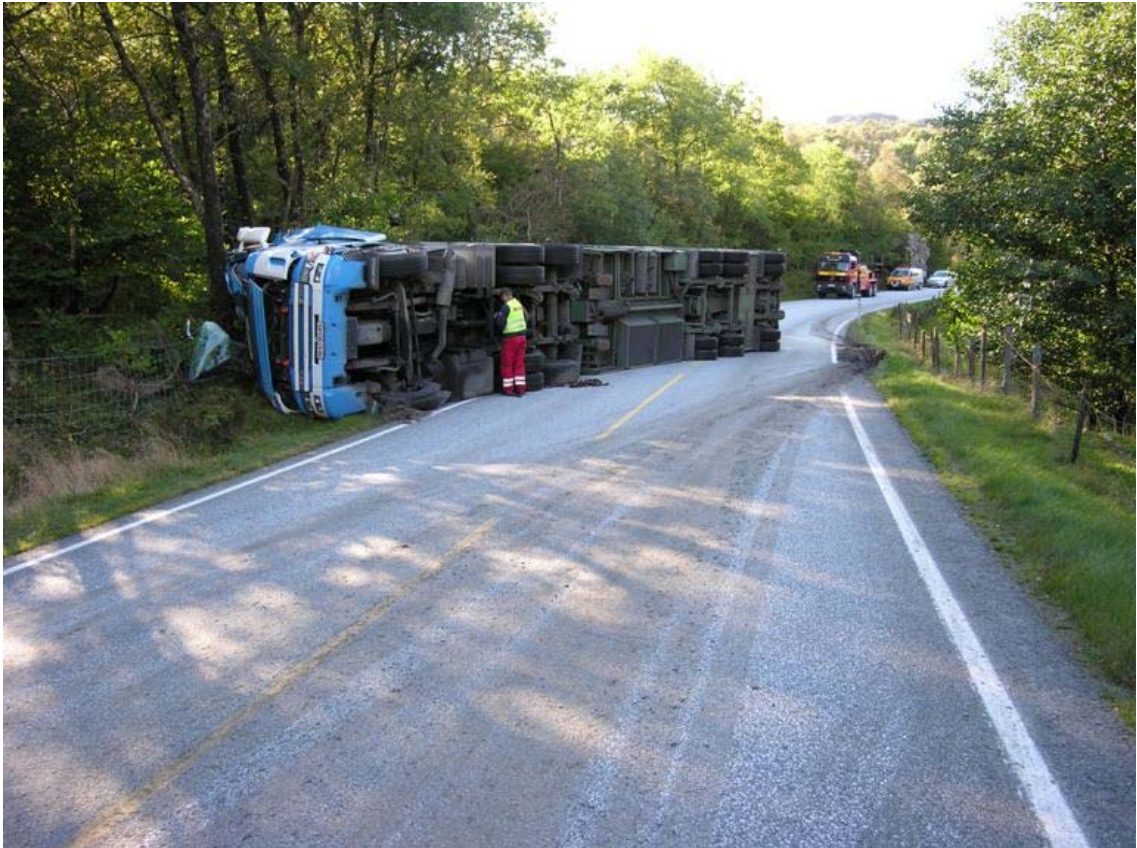
Kl. 1002 kjørte vogntoget fra Høiland AS inn i en svak venstrekurve som gikk i svak stigning mot Tengs på Rv 44. Ved utgangen av venstrekurven veltet vogntoget mot høyre

og ble liggende på siden, delvis i selve veibanen og med høyre front klemt mot et tre. Fører satt i førersetet med bilbeltet festet. Han klatret selv ut av bilen og fikk varslet bakenforliggende bil om ulykken.

*Fig. 2: Bildet viser vogntoget som veltet på Rv 44 ved Tengs*

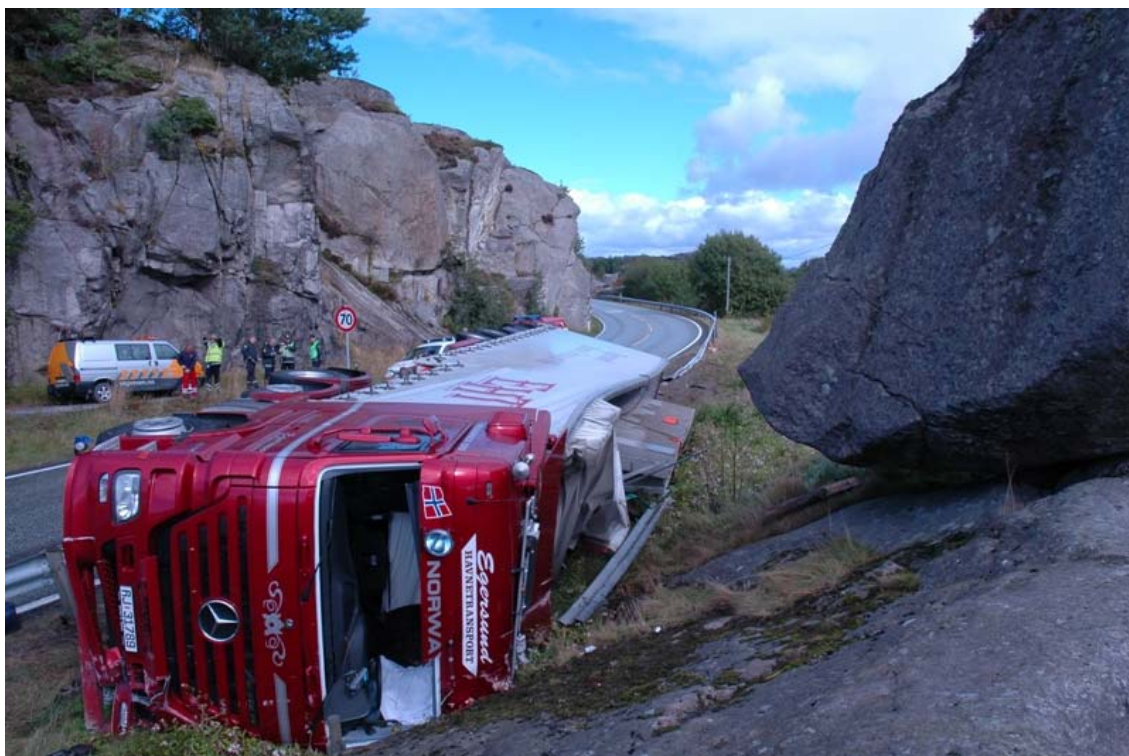
Kl. 1005 passerte vogntoget fra EHT AS en jernbanebro og første avkjørsel til Sirevåg på Rv 44. Det fortsatte ned en slak bakke mot en svak høyrekurve. I høyrekurven veltet vogntoget og ble liggende på venstre side utenfor selve veibanen ved utgangen av kurven. Føreren, som ikke brukte bilbelte, falt delvis ut av trekkbilens førerhus. To personer i en lastebil som lå bak vogntoget ble vitne til ulykken. Disse ringte politiets nødtelefon 112 og varslet om ulykken. Dette ulykkesstedet ligger 14,7 km vest for stedet hvor vogntoget fra Høiland AS veltet.

Fig. 3: Bildet viser vogntoget som veltet på Rv 44 ved Sirevåg

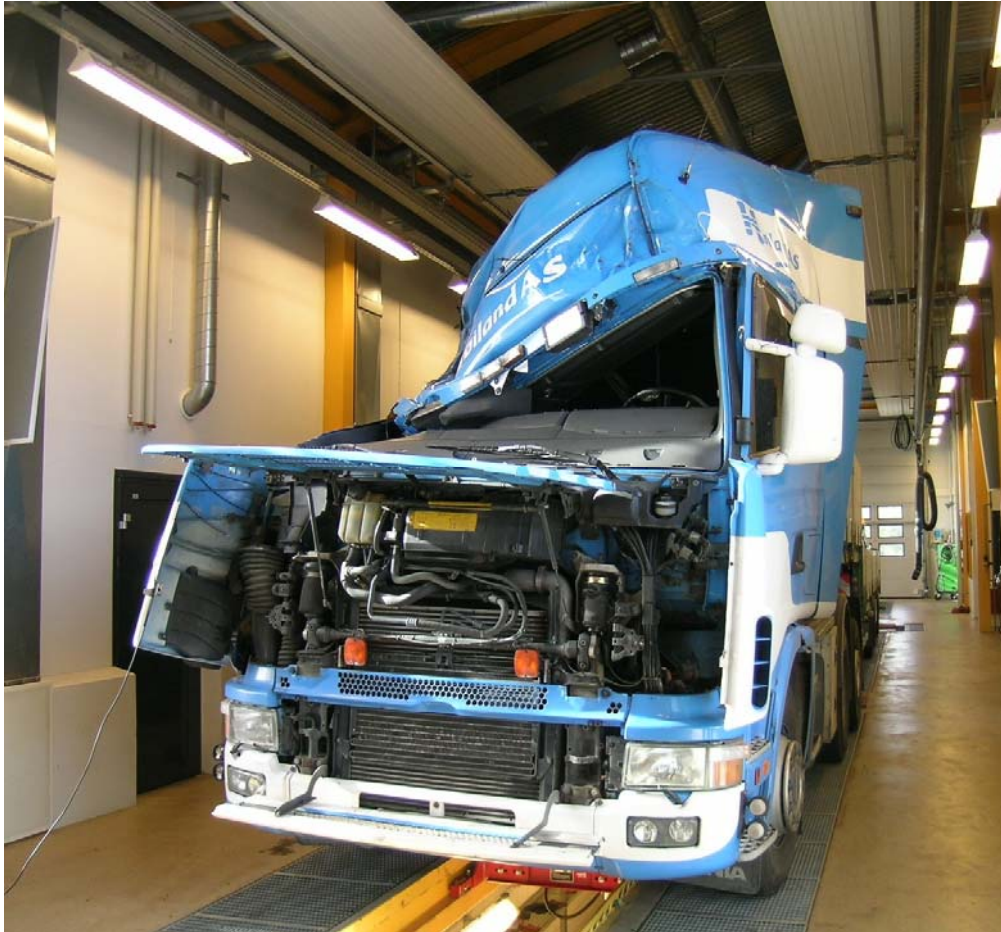
Bilen veltet mot høyre og havnet med førerhuset klemt mot et tre. Det ble meget store skader på førerhuset i området ved passasjerplassen, mens det ved førerplassen var tilstrekkelig rom til at føreren kunne oppholde seg. Føreren brukte bilbelte og ble sittende i førersetet da bilen veltet. Han krabbet uskadet ut av bilen etter ulykken.

Trekkbilen fikk store skader i førerhusets øvre høyre side som følge av at vogntoget veltet og traff et tre. I forbindelse med sammenstøtet ble også høyre festebrakett til forakselen og stabilisatorstag slått av. A-krakkene som ble brukt som sidestøtte for de stående betongelementene var røket i innfestningen til tversgående bunnbjelke. To av de tre kjettingene som ble brukt til sikring av lasten var røket. Betongelementene som var lastet på vogntoget fikk knekk/bruddskader da vogntoget veltet. Det var ikke skader eller defekter på gjenværende deler av sikringskjettingene som indikerte at de hadde vært utsatt for overbelastning før ulykken.

Fig. 4: Bildet viser skader på førerhus til trekkbilen som veltet ved Tengs

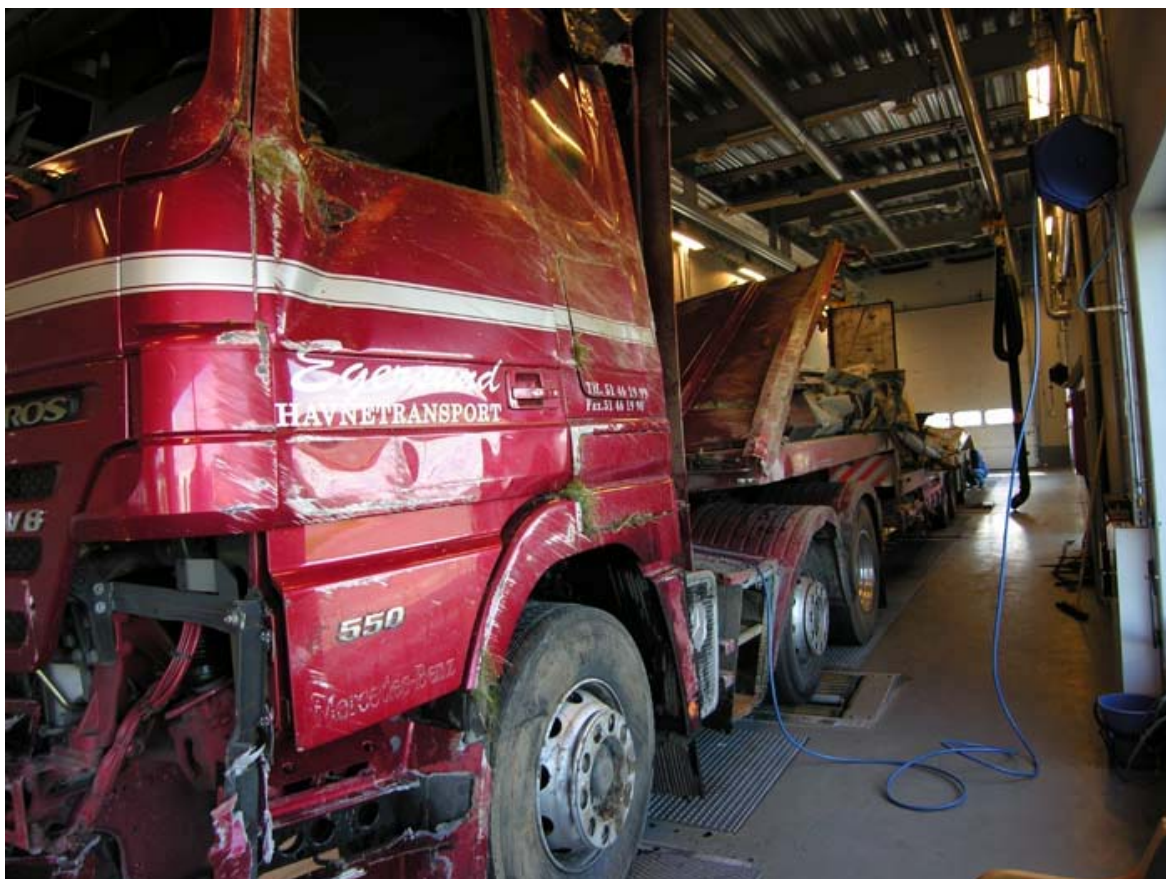
Trekkbilen var påført skader i fronten og på førerhusets venstre side. Semitrailerens frontlem, samt sidelemmer og kapell på venstre side var skadet/deformert. A-krakkene som ble brukt som sidestøtte for de stående betongelementene var deformert. Lasten var sikret med tre kjettinger. Den fremre sikring var intakt og holdt fremre del av lasten fast til semitrailerens, mens de to bakre kjettingene var røket. Det var ikke skader eller defekter på gjenværende deler av sikringskjettingene som indikerte at de hadde vært utsatt for overbelastning før ulykken. Betongelementene som var lastet på semitrailerens fikk knekk/bruddskader da vogntoget veltet.

Fig. 5: Bildet viser skader på trekkbil og semitrailer som veltet ved Sirevåg

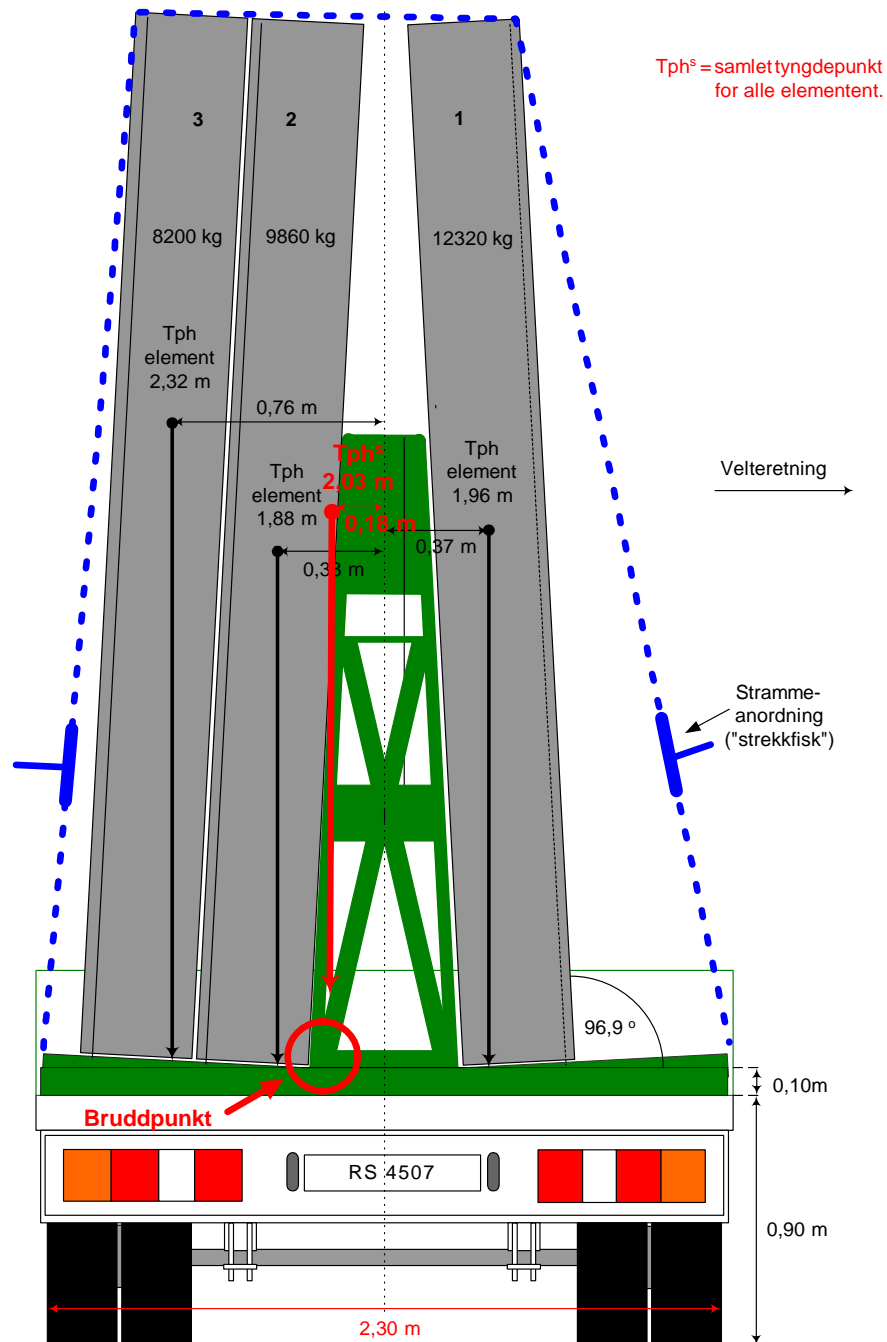
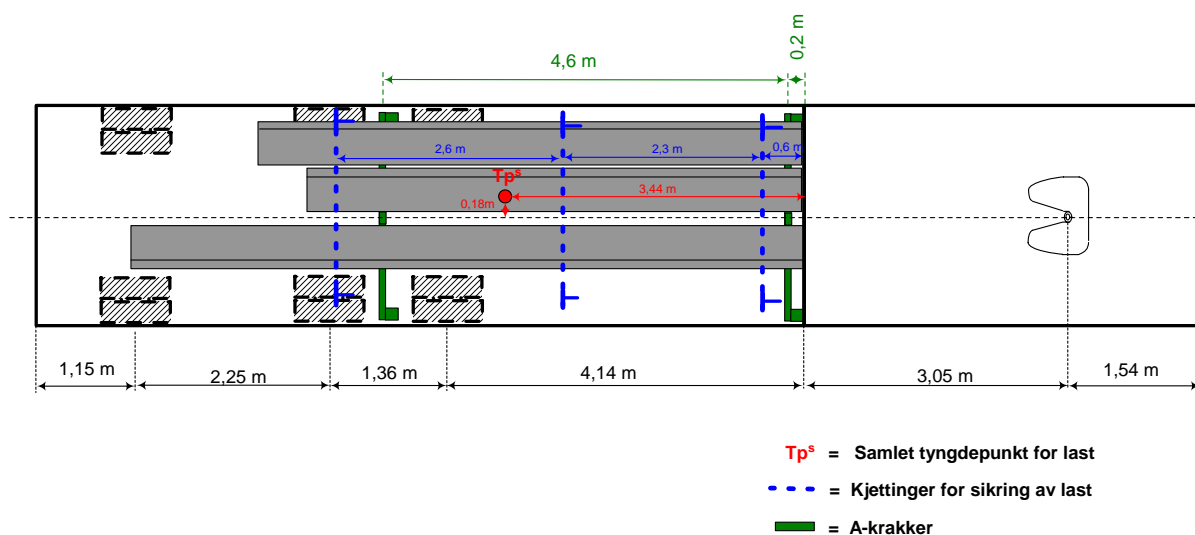
Elementene var sikret med tre stk. kjettinger, hver med en tillatt belastning (for løft) på 120 000 N (12 000 kg). Disse var plassert på tvers av lasten (overfallsurring). Det var benyttet hjørnekasser av stål i anleggsflatene mellom elementenes øvre hjørner og kjettingene. For å stramme kjettingene var det benyttet seks stk. strammeanordninger av type strekkfisk (en på hver side av den enkelte kjetting). Prøver foretatt av SHT viser at mulig forspenningskraft ved bruk av strekkfiskene som ble benyttet i forbindelse med sikringen var 51 000 N (5 100 kg) på hver strammeanordning. Elementenes plassering på semitraileren vises på fig. 6 og 7. Mål er satt på bakgrunn av opplysninger i semitrailerens konstruksjonstegninger og registreringer gjort på ulykkesstedet.

Med bakgrunn i elementenes utforming, reelle vekt og plassering på semitraileren har SHT beregnet lastens samlede tyngdepunkt til å ligge ca. 3,0 m over veibanen og 0,18 m til venstre for semitrailerens senterlinje i kjøreretningen.

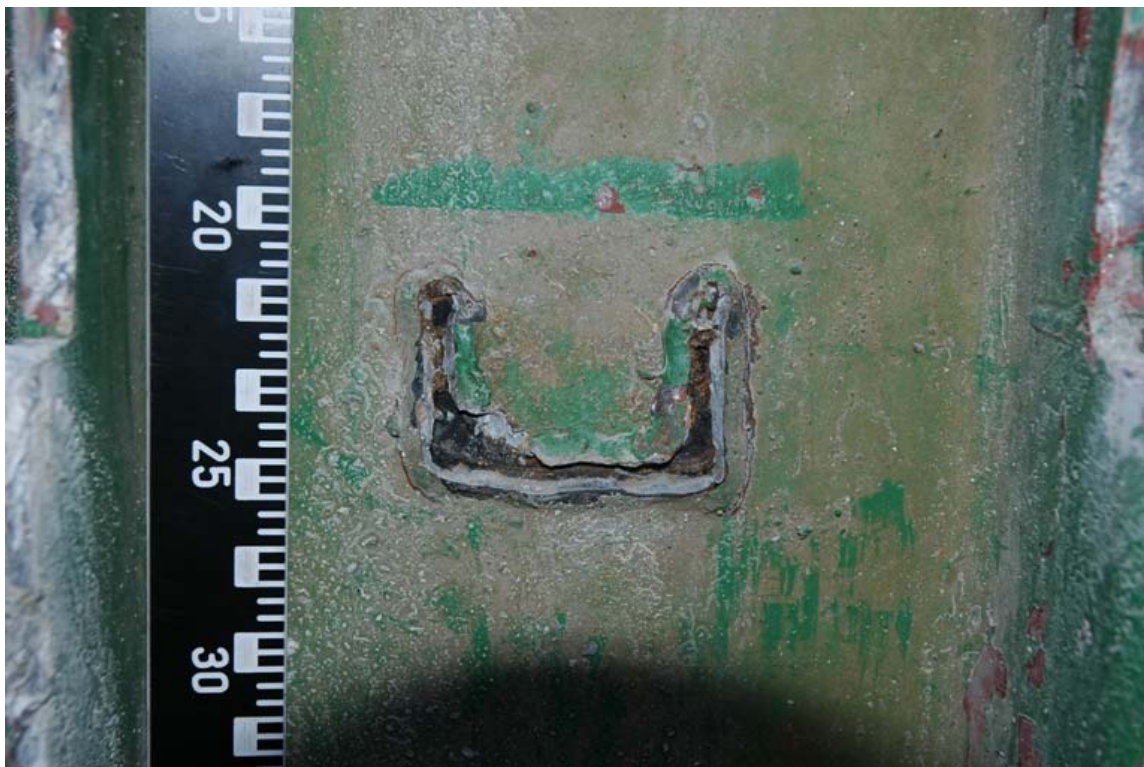
A-krakkene som ble benyttet til transportene tilhørte Høiland AS. I ulykken ved Tengs knakk disse i nedre venstre innfestning til bunnbjelken. Det var ikke foretatt styrkeberegning av disse, og Høiland AS kunne ikke dokumentere hvilken belastning disse kunne utsettes for. Forskriftene setter ikke krav til periodisk inspeksjon av denne type lastsikringsutstyr (ikke fastmontert på kjøretøy).

Det er foretatt beregninger av A-krakkens konstruktive styrke<sup>6</sup>. Beregningene viser at A-krakkene, med den aktuelle plassering av lasten, er i stand til å oppta sidekrefter som tilsvarer en sideakselrasjon på ca.  $1\text{m/s}^2$  ved kjøring i venstresving. Hovedårsaken til dette er, i følge beregningene, den ikke-fagmessige innsveisingen av A-krakken i konstruksjonens bunnbjelke.

Fig. 8: Bildet viser bruddflater for sveisen i U-profilens ytterkanter (Kilde: Rogaland politidistrikt).

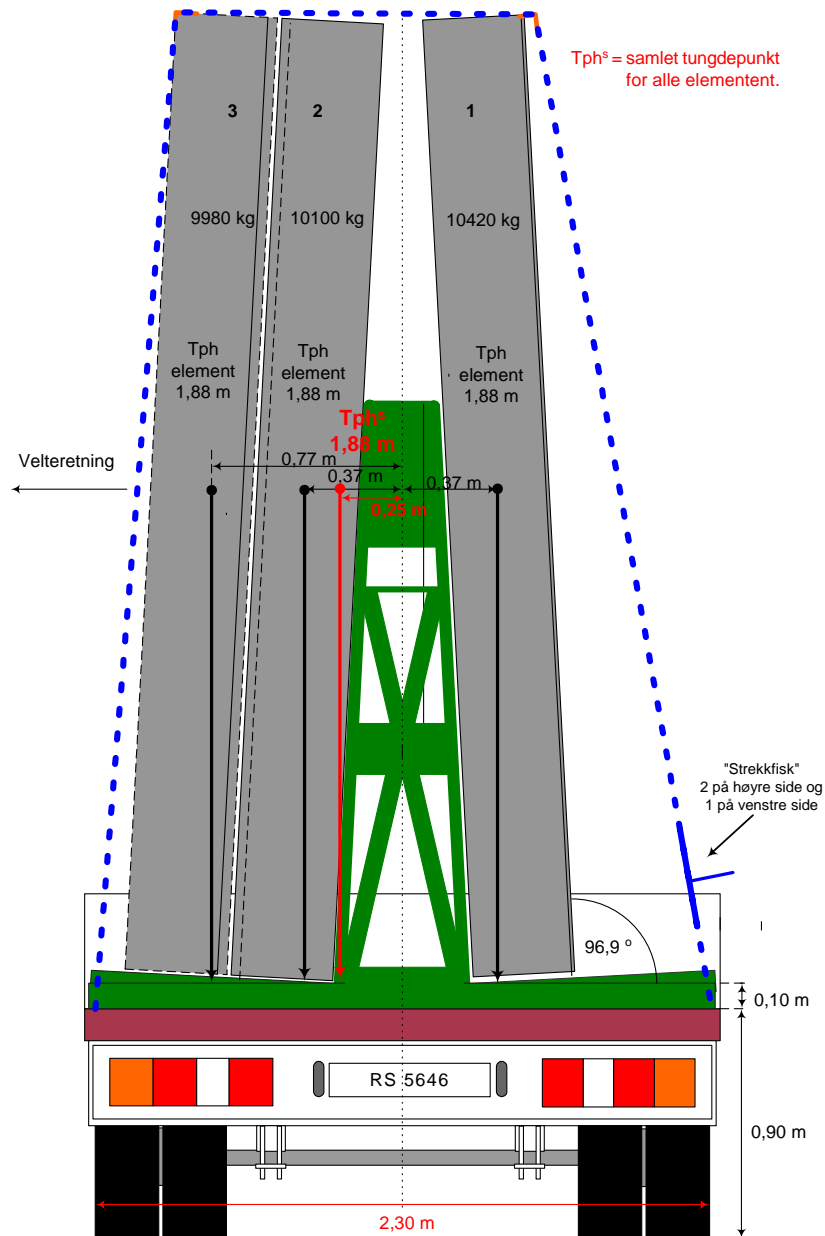
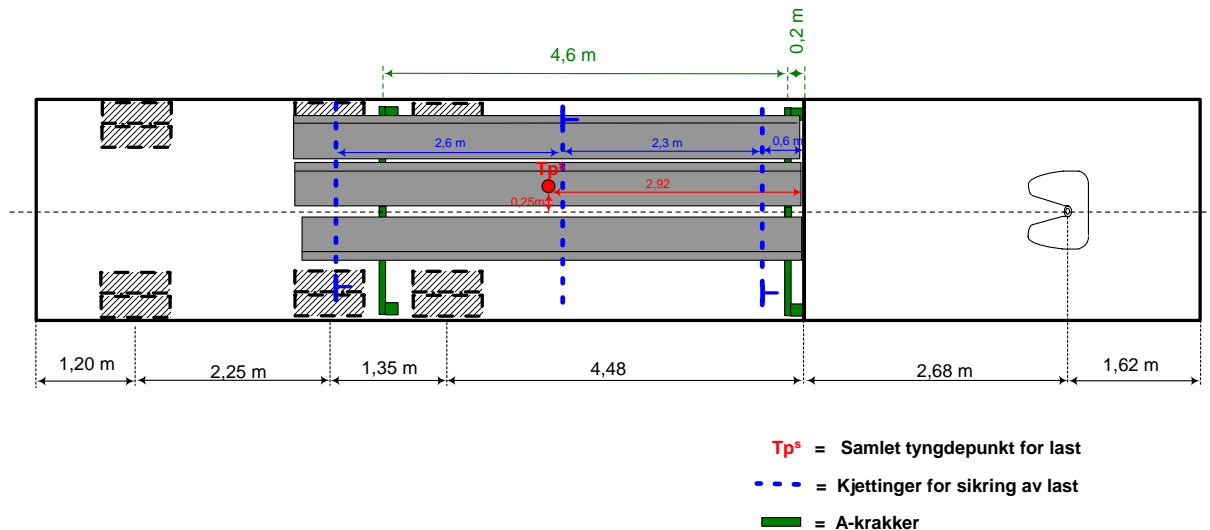
Elementene var sikret med tre stk. kjettinger, hver med en tillatt belastning (for løft) på 120 000 N (12 000 kg). Disse var plassert på tvers av lasten (overfallsurring). Det var benyttet hjørnekasser av plast i anleggsflatene mellom elementenes øvre hjørner og kjettingene. For å stramme kjettingene var det benyttet tre stk. strammeanordninger av type strekkfisk (en på hver kjetting). I følge opplysninger fra leder i EHT AS, som var

med på sikring av den aktuelle lasten, var strekkfiskene montert på høyre side av lasten på fremre og bakre kjetting og på venstre side på den midtre kjettingen.

Kjettinger og strekkfisker var av samme type som ble benyttet til sikring av elementene på vogntoget som veltet ved Tengs. Prøver foretatt av SHT viser at mulig strammekraft i hver kjetting, på den siden av lasten hvor strammeinnretningen var montert, var ca. 37 000 N (3 700 kg) når det ble benyttet hjørnekasser av plast. I den delen av kjettingen som var på motstående side av strammeinnretningen, ble strammekraften i kjettingen målt til ca. 12 000 N (1 200 kg). Årsaken til at det måles lavere strammekraft i den delen av kjettingen som er på motstående side av surreinnretningen er friksjonen som oppstår mellom kjetting og elementhjørner/hjørnekasser når kjettingen strammes.
