RAPPORT

Avgitt dato: 08.10.2007
JB Rapport: 2007/12

Dato og tidspunkt:	9. november 2006, kl. 1105
Hendelsessted:	Tomsbakken planovergang mellom Tønsberg og Barkåker på Vestfoldbanen. Km 111,664
Driftsform:	Fjernstyrt
Sikringsanlegg:	Halvbomanlegg
Type hendelse:	Veisikringsanlegget ble ikke aktivisert
Togtype og tognummer:	Type 70, tog nr. 816
Operatør:	NSB AS og Jernbaneverket
Type transport:	Persontransport
Togvekt:	206 tonn
Toglengde:	105 meter
Bremsegruppe:	R
Værforhold:	Pent vær
Lysforhold:	Dagslys, sol
Føreforhold skinner:	Tørt, gode forhold
Antall om bord:	Ukjent
Personskader:	Ingen
Skader på materiell:	Ingen
Andre skader:	Ingen
Lokomotivfører	
- Kjønn og alder:	Mann, 43 år
- Utdanning:	Lokomotivfører
- Erfaring:	20 år
Annet personale	
- Stilling:	Fagspesialist
- Kjønn og alder:	Mann, 52 år
- Utdanning:	Signalmonter
- Erfaring:	36 år
Informasjonskilder:	Jernbaneverket, Politiet, NSB AS, og SHTs egne undersøkelser

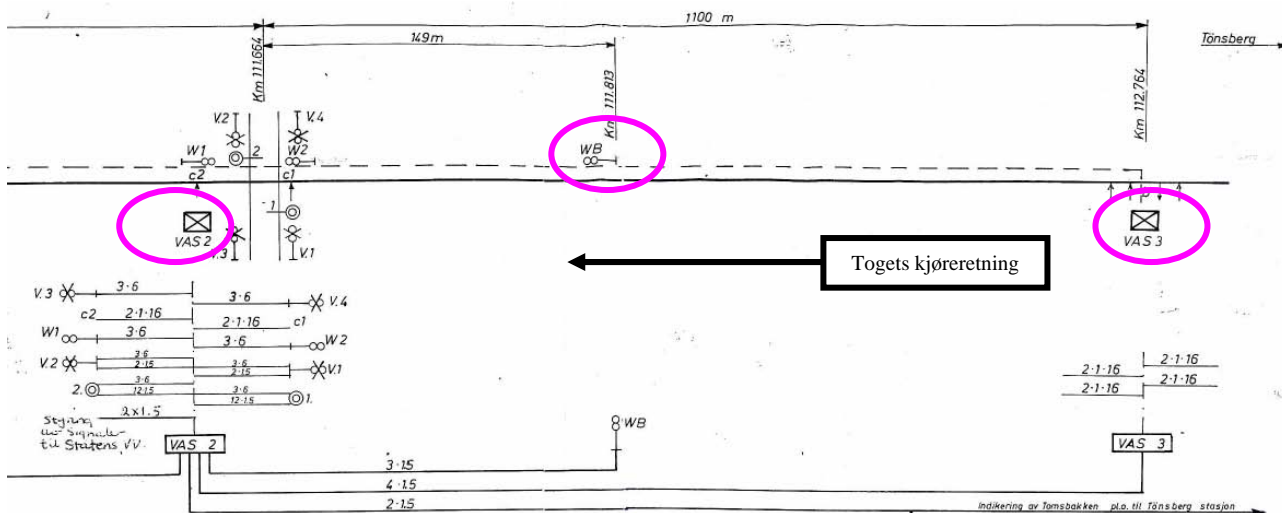
Figur 1: Skjematisk plan over Tomsbakken planovergang. VAS 2 er relèkiosk på planovergang, WB er forsinal for tog retning fra Tønsberg og VAS 3 er innkoblingsfelt for planovergang.

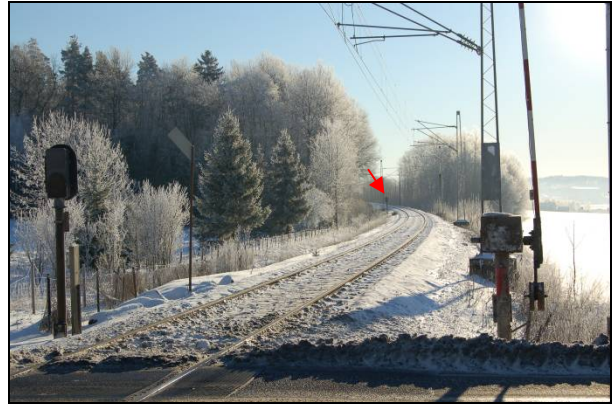
Figur 3: Sett fra planovergangen mot retningen toget kom fra. Forsignal WB sees til venstre i kurven.

På befaringen havarikommisjonen hadde på stedet etter hendelsen ble det observert at forsignal WB viste svakt fiolett lys. Været var klart med sterkt sollys rett mot signalet (se figur 3 og 5). Dette var også tilfelle dagen da hendelsen inntraff og kan ha resultert i at det var vanskelig for lokomotivføreren å se forsignallyset på tilstrekkelig lang avstand.

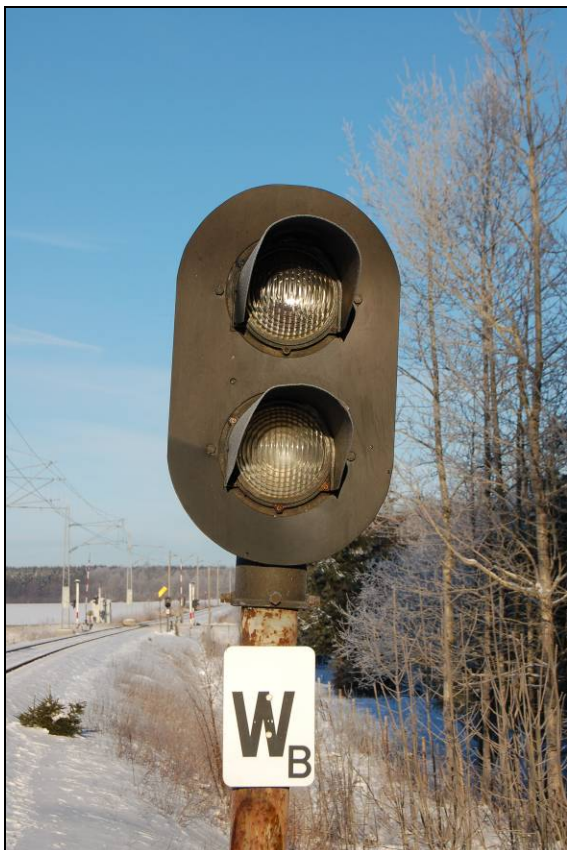
Figur 4: Forsignal WB, planovergangen sees i bakgrunnen.

På befaringen havarikommisjonen hadde på stedet etter hendelsen ble det observert at forsignal WB viste svakt fiolett lys. Været var da klart med sterkt sollys rett mot signalet (se figur 4 og 6). Dette var også tilfelle den dagen hendelsen inntraff. Gjeldende regelverk på hendelsestidspunktet inneholdt ikke kvantitative krav til lysstyrke på slike signaler.

Dagens W-signaler har lav lysintensitet. Lokomotivføreren oppdaget for sent at signalet viste "Planovergangssignalet viser stopp foran planovergangen". Avstanden fram til planovergangen var for kort til at han klarte å stanse toget. Havarikommisjonen tilrår tilsynsmyndigheten å påse at

Jernbaneverket oppgraderer eksisterende røde/fiolette (stopp) signaler mot tog (W-signaler) slik at disse oppfyller de nye kravene i regelverket.

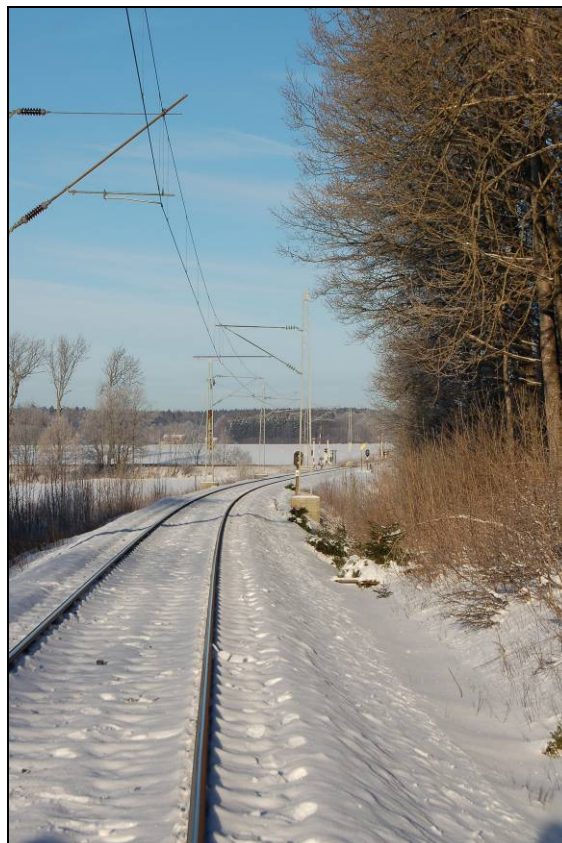
Figur 5: Forsignal WB skjermes av en KL-mast.

Det var også plassert en kontaktledningsmast 20 meter foran signalet som delvis skjermet forsignal WB inntil toget var 104 meter foran signalet. (Sporet lå i en høyrekurve).

At det var plassert en kontaktledningsmast 20 meter foran forsignal WB bidro også til å redusere siktforholdene til dette signalet. Havarikommisjonen mener at det er viktig at de forskjellige avdelingene i Jernbaneverket har et høyt fokus på siktforhold til signaler.

En kontaktledningsmast var plassert i siktlinjen til W-signalet og begrenset sikten. Det er viktig at det etableres en god samhandling mellom de forskjellige avdelingene i Jernbaneverket slik at en optimal løsning for sikt til signaler oppnås. Havarikommisjonen tilrår tilsynsmyndigheten å påse at Jernbaneverket vurderer om dagens rutiner for samarbeid ved fastlegging og opprettholdelse av sikt til signaler er gode nok.

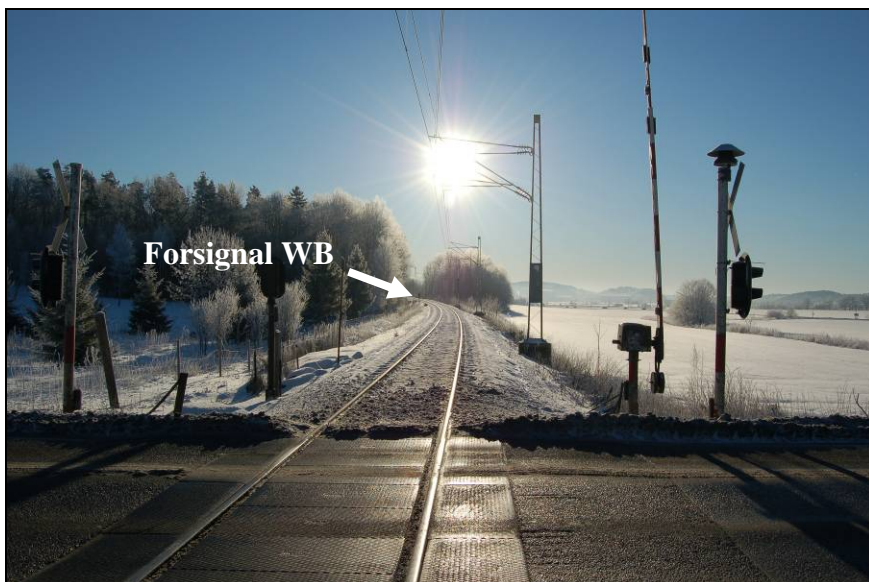
Figur 6: Solens plassering i forhold til forsignal WB
