**RAPPORT OM MØTEULYKKE MELLOM PERSONBIL OG VOGNTOG PÅ  
E136 VED TRESFJORD I VESTNES 19. FEBRUAR 2006**

Avgitt  
Desember 2007

Dato og tidspunkt:	Søndag 19. februar 2006 kl. 1420	
Ulykkessted:	Tresfjord/Fagervikane i Vestnes kommune, Møre og Romsdal	
Vegnr, hovedparsell (hp), km:	E136, hp 06, km 10,02	
Ulykkestype:	Møteulykke i kurve	
Kjøretøy type og kombinasjon:	Trekkbil med semitrailer	Personbil
Type transport:	Godstransport, løyvepliktig	Privat persontransport

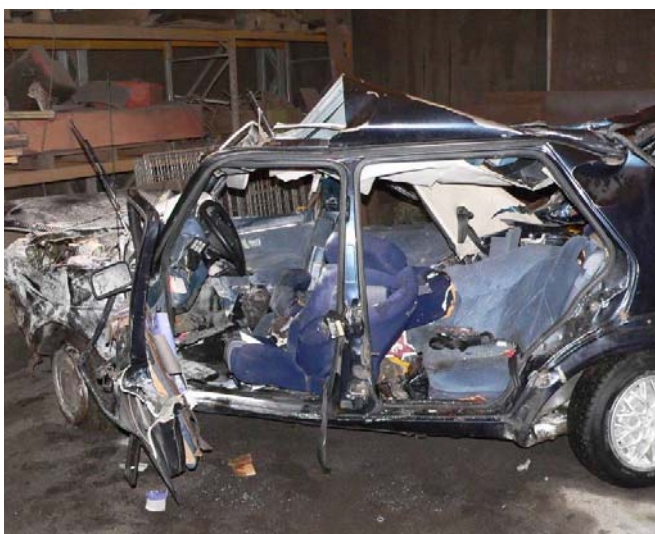
Personbilen ble kraftig sammentrykket og deformert i sammenstøtet med vogntoget. Føreren i personbilen og tre av passasjerene omkom på stedet. Passasjerer i baksetet på venstre side overlevde med alvorlige skader, og ble fraktet til Ålesund sykehus med luftambulans. Føreren av vogntoget var fysisk uskadet etter ulykken.

Lastebilen ble påført skader i fronten, men det var ingen synlige skader på førerhytten. Personbilen var totalskadet etter kollisjonen.

Figur 3: Totalskadet Volkswagen Golf GL/19E-G.

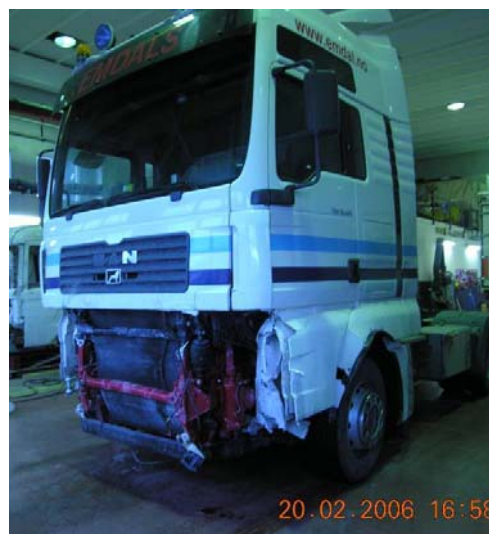
Figur 4: Skader i front på lastebil Man TGA.

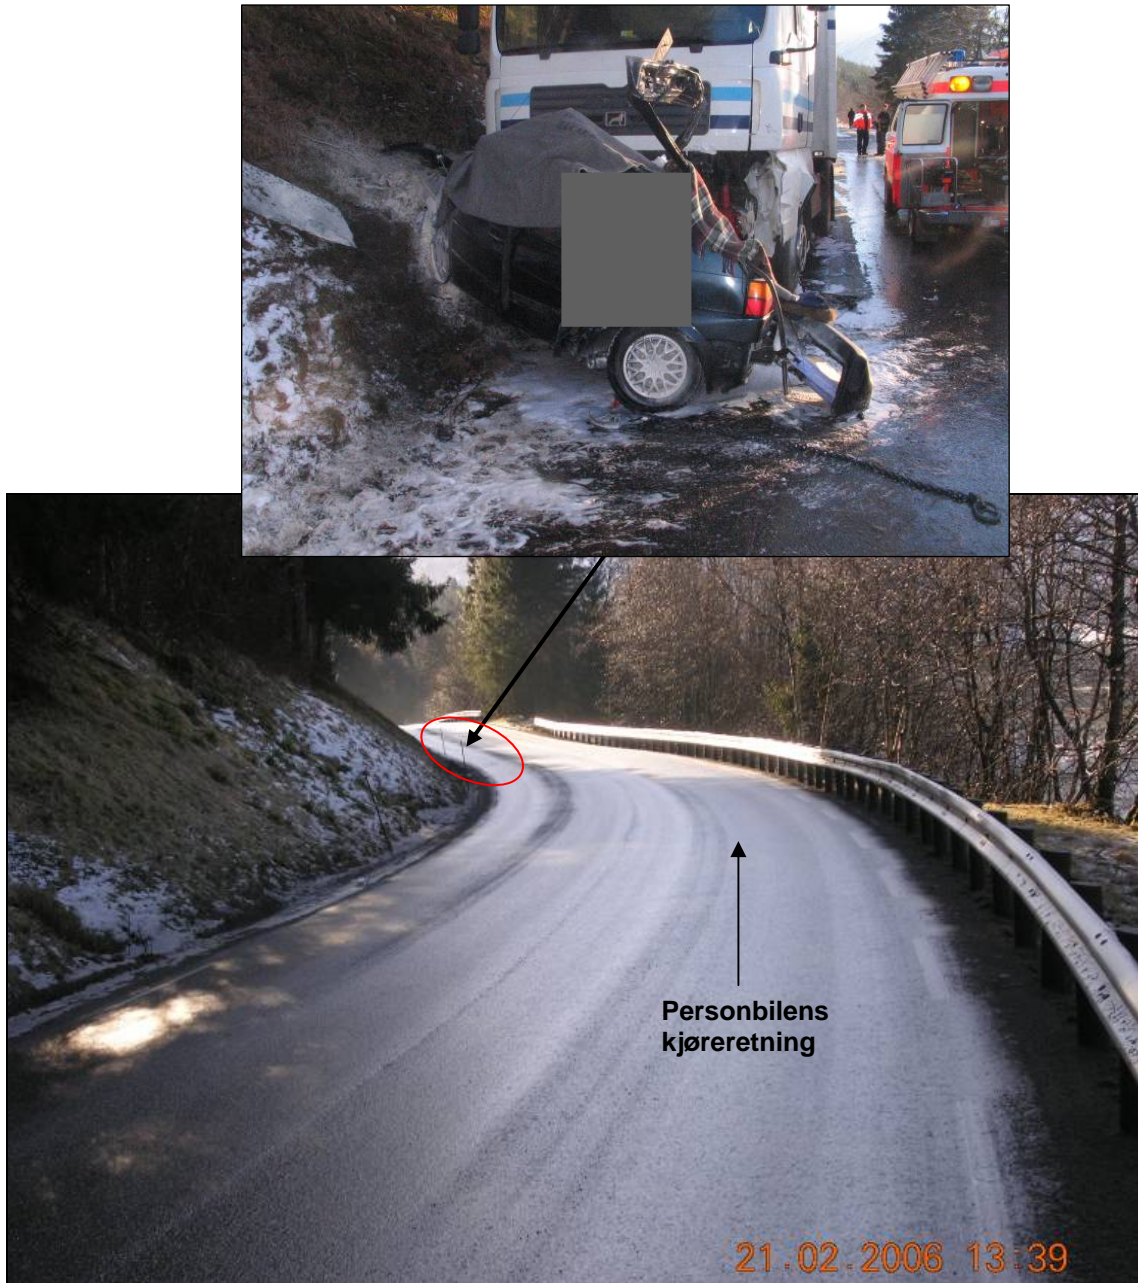
Figur 5: Ulykkesstedet på E136 sett i personbilens kjøreretning og kjøretøyenes plassering etter kollisjonen (foto: politiet).

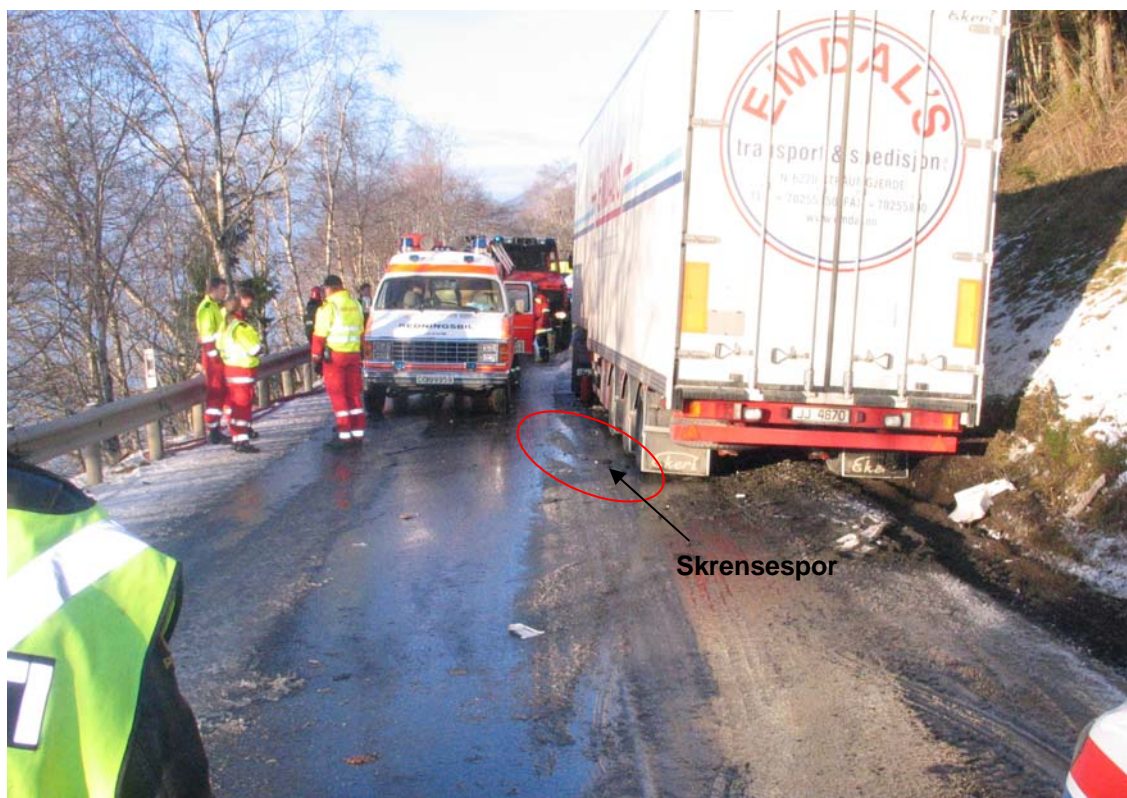
Figur 6: Semitrailerens sluttposisjon. Det var synlige skrensespor i veibanen avsatt etter personbilen rett før kollisjonen som gikk inn under semitrailer ved de venstre bakhjulene (foto: politiet).

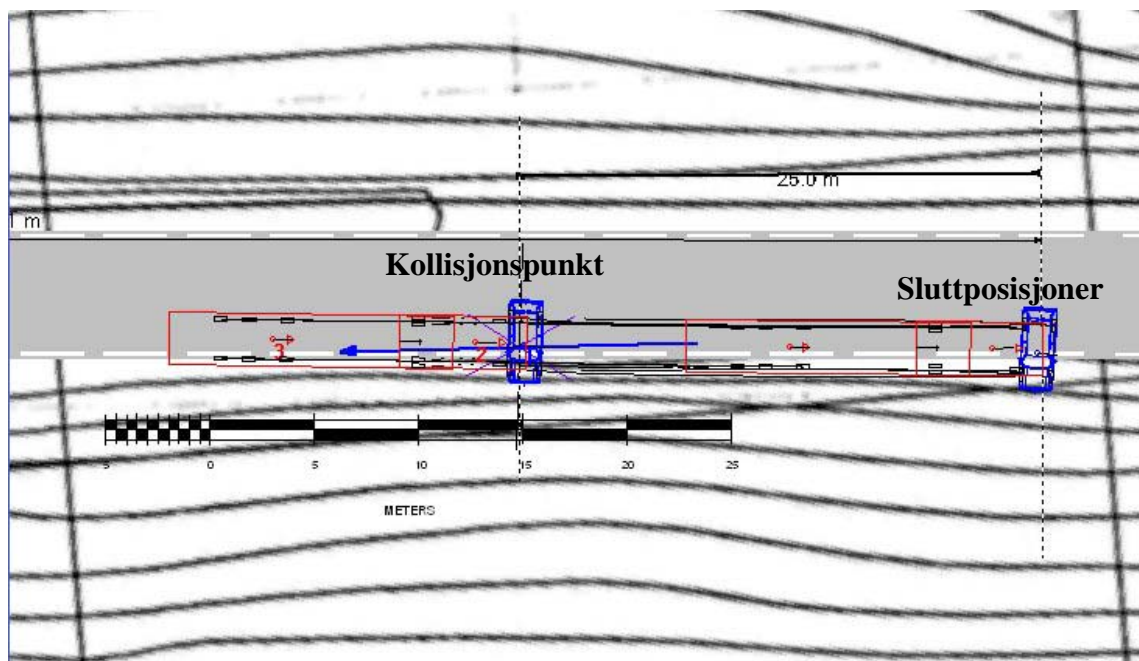
Personbilen skrenset sidelengs og traff vogntoget midt i fronten med høyre side. Personbilen ble skjøvet bakover med vogntogets retning i ca. 25 m før kjøretøyene stanset. Høyre side på vogntoget hadde fulgt veiskråningen langs veibanen og begge kjøretøyene stoppet delvis utenfor veioppmerkingen (hvit kantlinje).

Figur 7: Kollisjonspunkt og sluttposisjoner (illustrasjon: Ingeniørfirmaet Rekon DA).

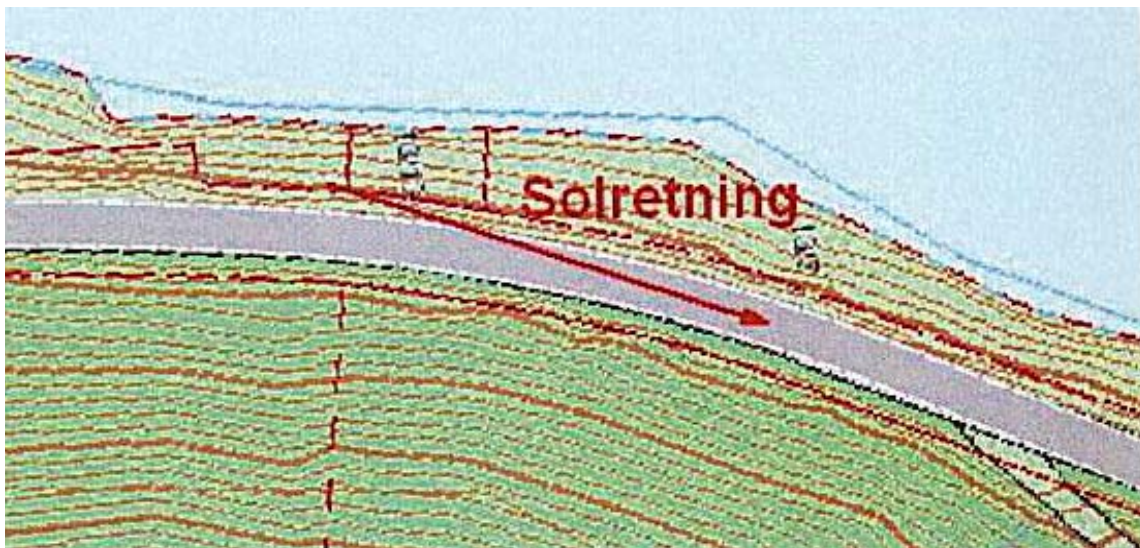
Det var imidlertid lav motsol for personbilen på ulykkestidspunktet. Ingeniørfirmaet Rekon DA har rekonstruert solens posisjon på ulykkesstedet. Illustrasjonene (se Figur 8 og Figur 9) viser at solens posisjon var slik at føreren av personbilen kan ha fått solen tilnærmet rett i mot med liten vertikalvinkel omtrent i inngangen til venstresvingen.

Figur 8: Solretning i ulykkesvingen 19. februar 2006 kl. 1420 (Ingeniørfirmaet Rekon DA).

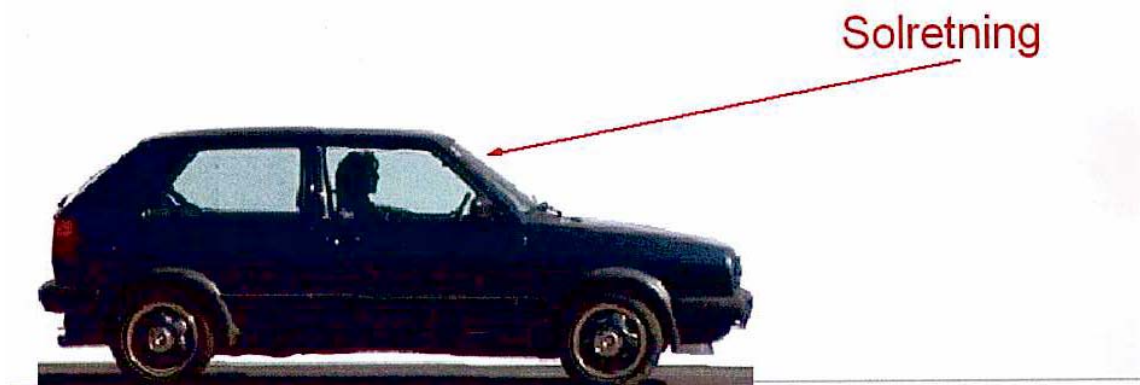
Figur 9: Solretning i forhold til personbilen (Ingeniørfirmaet Rekon DA).

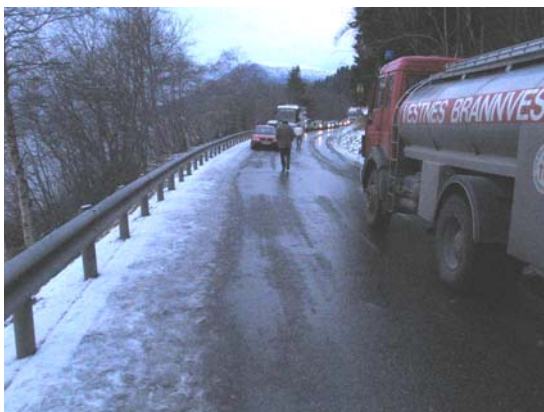
I følge politiet som var på ulykkesstedet var det bart og fuktig i sporene, men det var trolig ikke glatt i disse. Det var imidlertid slaps på sidene og mellom hjulsporene. Det var skiftende temperatur i området. Ulykkesvingen hadde ligget i skyggen tidligere på formiddagen, og etter at ulykken skjedde frøs det også raskt på i dette området etter hvert som temperaturen sank.

Figur 10: Føreforhold på ulykkesstedet. Foto tatt etter ulykkesstedet i lastebilens kjøreretning. Kjøretøyenes sluttposisjoner i forkant av bildet (foto: politiet).

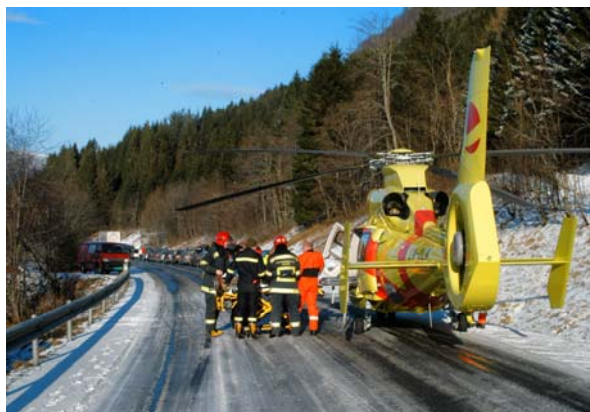
Figur 11: Føreforhold på ulykkesstedet. Foto tatt før ulykkesstedet i lastebilens kjøreretning. Kjøretøyenes sluttposisjoner i bakkant av bildet (foto: Olav Skjegstad, Romsdals Budstikke).

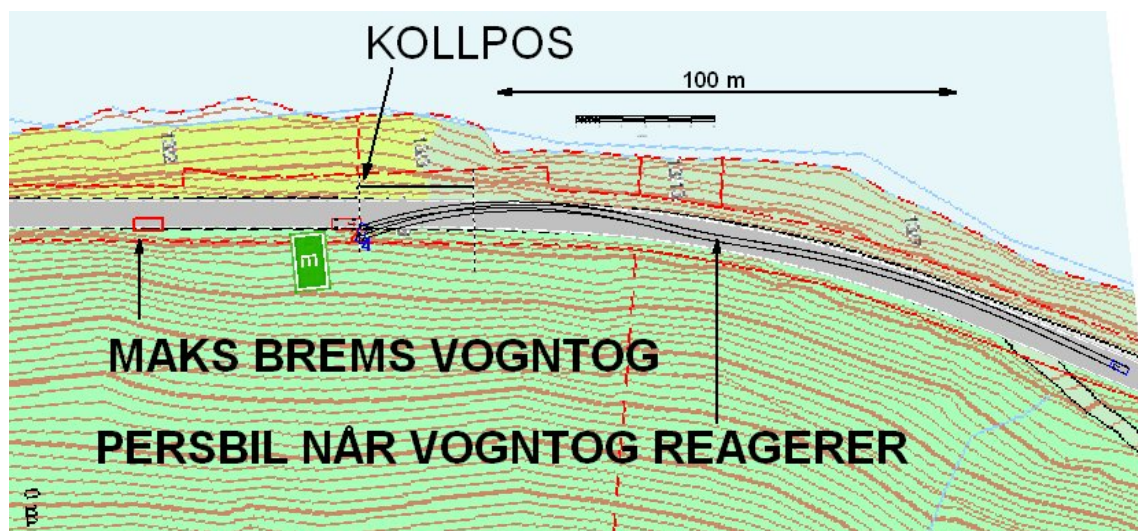
Figur 12: Simulert hendelsesforløp (Ingeniørfirmaet Rekon DA).

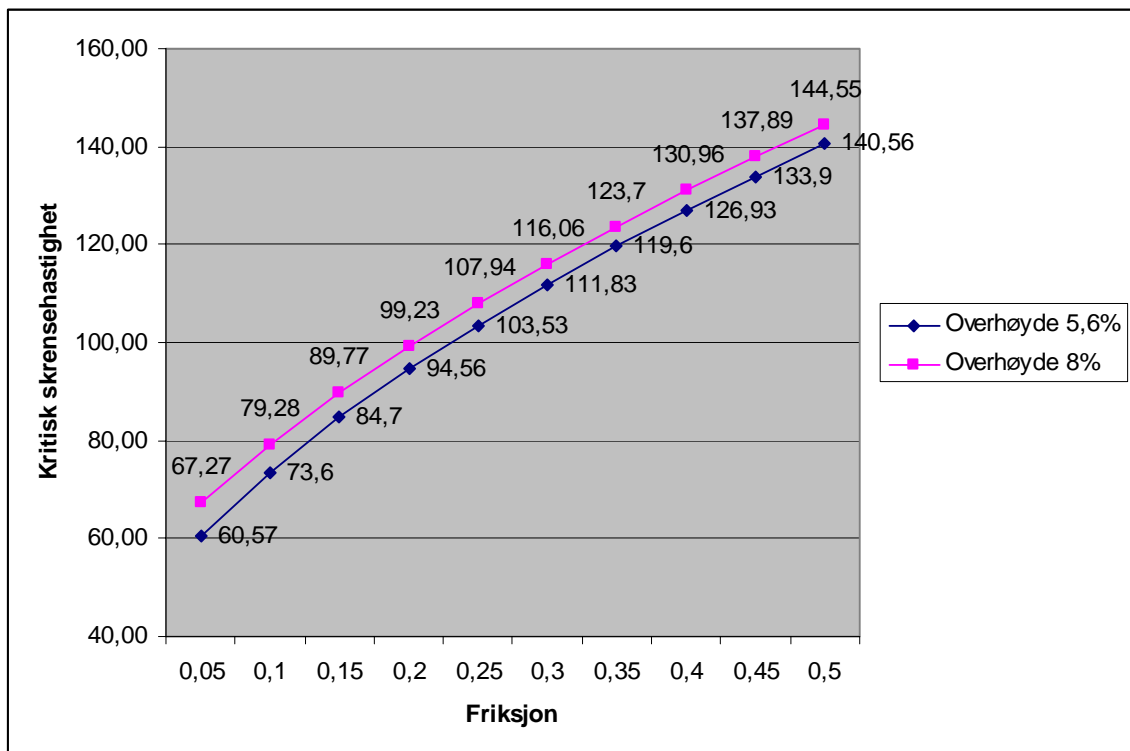
Figur 13: Kritisk hastighet relatert til friksjon for en kurve med horisontalradius 270 m og overhøyde 5,6 % og en kurve med samme horisontalradius og overhøyde 8 %.

Ulykkeskurvens overhøyde var på 5,6 %, dvs. at overhøyden var mindre enn Statens vegvesens retningslinjer for en ny stamvei med 80 km/t fartsgrense. Overhøyden har betydning for kritisk skrensehastighet i sving i forhold til tilgjengelig friksjon. Med bakgrunn i beregningene som vist i Figur 13, skal det være mulig å kjøre denne svingen med horisontalkurveradius på 270 m i en hastighet omkring 70-80 km/t gitt en friksjon over 0,2. En økning av overhøyden til 8 % vil gi en ekstra sikkerhetsmargin på omkring 5 km/t. Havarikommisjonen finner at avviket fra standardkrav når det gjelder kurvens overhøyde alene hadde liten betydning i forhold til hendelsesforløpet.
