JB Rapport: 11/2006

**RAPPORT OM SAMMENSTØT MELLOM TOG 873 OG EN LASTEBIL PÅ
PRIVAT PLANOVERGANG VED KM 124,115 PÅ VESTFOLDBANEN
MELLOM SEM OG STOKKE STASJONER DEN 31. AUGUST 2005****ENGLISH SUMMARY INCLUDED**Avgitt
Desember 2006Statens Havarikommisjon for Transport
Postboks 213
2001 Lillestrøm
Telefon: 63 89 63 00
Faks: 63 89 63 01
<http://www.aibn.no>
E-post: post@aibn.no

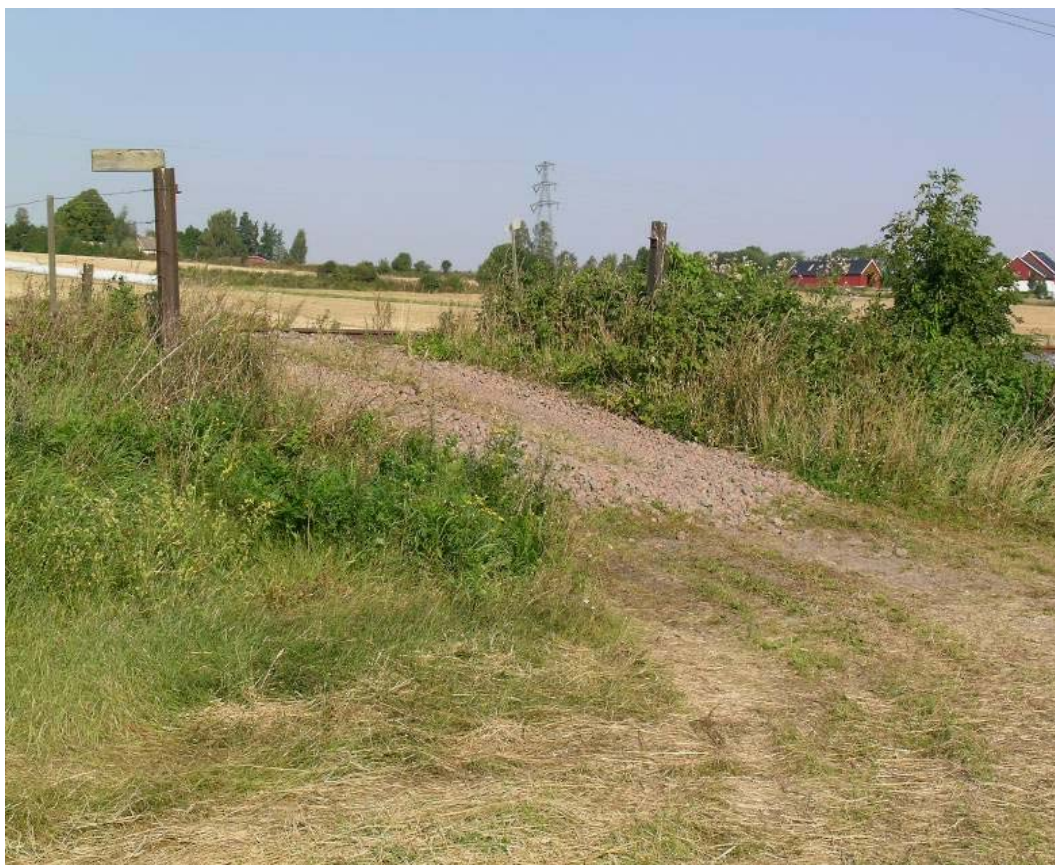
Figur 1: Bilde av planovergangen sett i lastebilens kjøreretning.

Fra jordet på nedsiden av overgangen og opp til sporet var det en strekning på 10 – 11 meter med en høydeforskjell på ca 1 meter, noe som gir en stigning på ca. 10 %. Det må foretas en 90° sving fra jordet for å komme opp mot planovergangen. I følge Jernbaneverkets tekniske regelverk JD 532, kapittel 10, bilag C, er det anbefalt at innkjøringen til planovergangen legges tilnærmet flatt og rettvinklet. På den andre siden av sporet er stigningen mot sporet moderat og uproblematisk.

Vedlegg 10.c) Utgitt 01.01.2004 rev. 00. "Veiledning i veggeometri". Kapitlet anbefaler lengdeprofilen inn mot sporet ikke å overstige 1:20 (5 %) stigning på noe punkt. I dette tilfellet var stigningen 1:10 (10 %) og utenfor anbefalt norm.

Denne planovergangen var ikke anordnet i henhold til gjeldende regler. Det var ikke bygget sidelemmer som vist i figur 4, men benyttet påkjøringsramper av pukk.

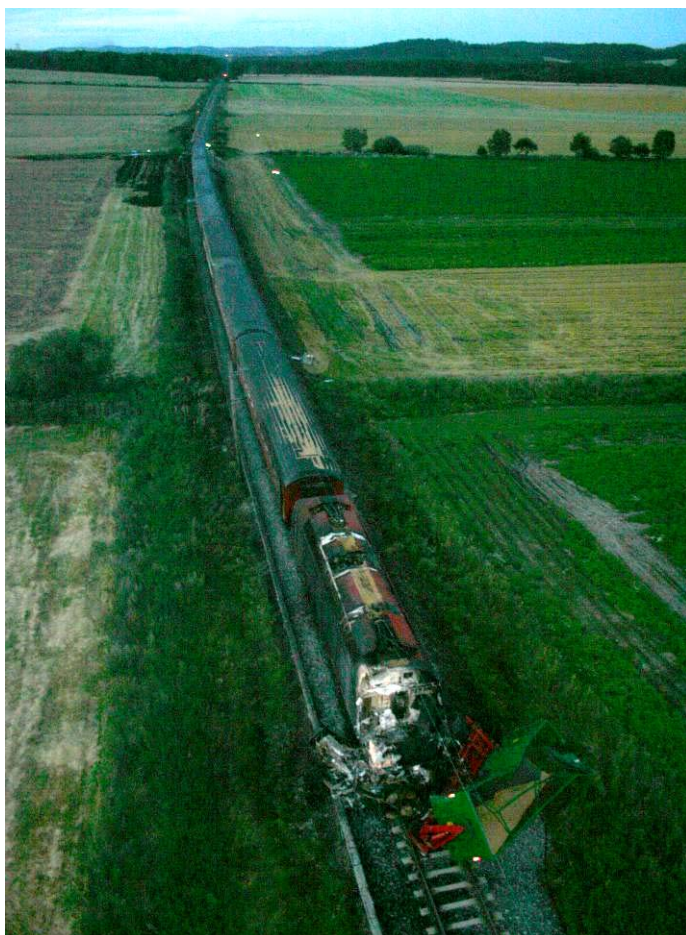
Figur 2: Oversiktsbilde av ulykkesstedet.

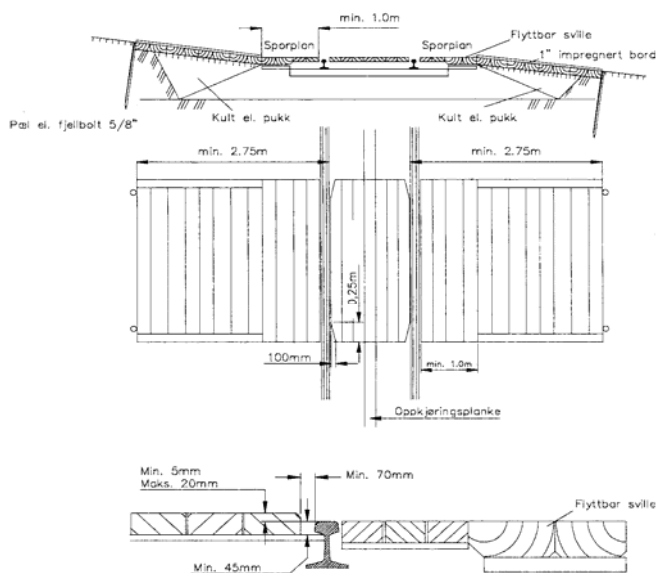
Figur 4: Teknisk beskrivelse av planovergang med trelemmer.
