RAPPORT

SL 2009/12

RAPPORT OM LUFTFARTSULYKKE PÅ ØSTRE
ÆRA, HEDMARK 16. JULI 2004 MED ANTONOV
AN-28, YL-KAB, OPERERT AV A/C RIGAS
AEROKLUBB

Avgitt dato: 18.06.2009
SL Rapport: 2009/12

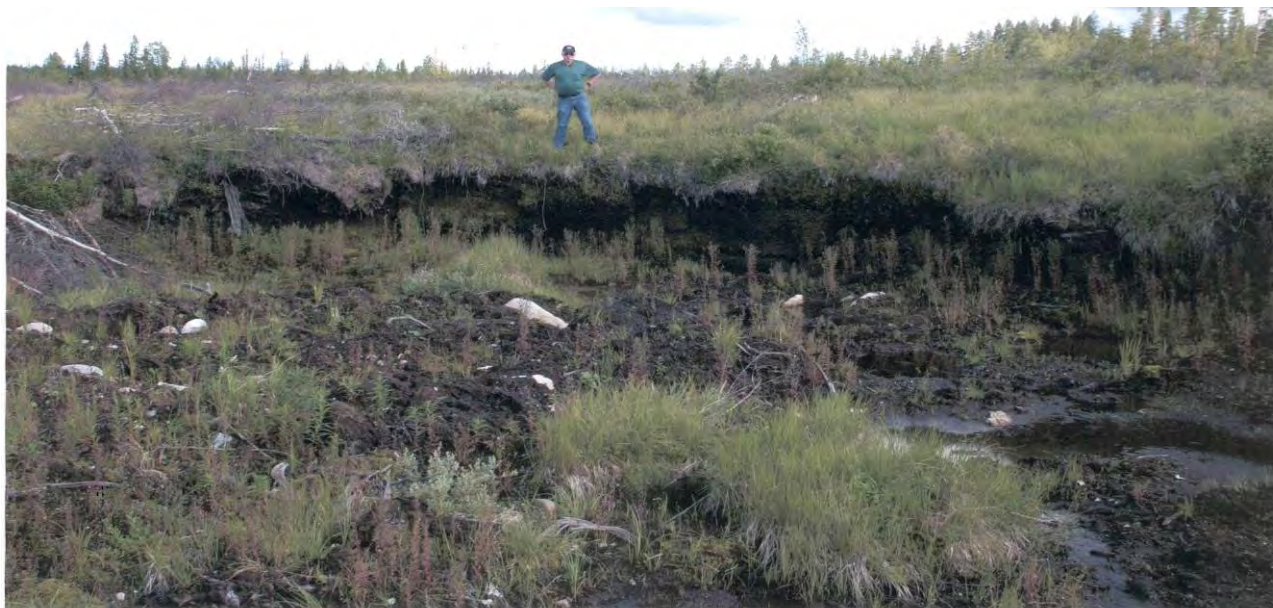
PF fløy flyet først til en medvindslegg på sydlig kurs vest for plassen, for deretter å svinge til venstre inn på finalen til rullebane 01. Landing ble gjort omtrent halvveis inn på banen med høyere hastighet enn normalt, ifølge fartøysjefens forklaring anslagsvis 160 – 170 km/t. PF bremsset ved hjelp av hjulbremsene, men da han forsto at han ikke ville greie å stoppe på den gjenværende del av banen, sluttet han å bremse. Han visste at terrenget direkte i banens forlengelse var ulendt, og valgte å bruke flyets resterende hastighet til å løfte det av bakken og justere kursen litt mot høyre. Flyet passerte over den ca. 2,5 m høye avsatsen i overgangen mellom rullebanens nivå og det høyereliggende myrplataet omkring det nordlige baneområdet, se Figur 1.

Figur 1: Avsats ca. 60 m utenfor enden av banen i forlengelse av rullebane 01. Bildet er tatt i fartsretningen.

Terrenget i forlengelsen av rullebane 01 på Østre Æra, med en ca. 2,5 m høy jordskrent omlag 60 m fra terskelen, vil kunne påføre fly og ombordværende personell store skader ved en eventuell utforkjøring. SHT tilrår at Luftfartstilsynet vurderer om det er behov for å pålegge eier av Østre Æra flystripe å planere terrenget i forlengelsen av rullebane 01.

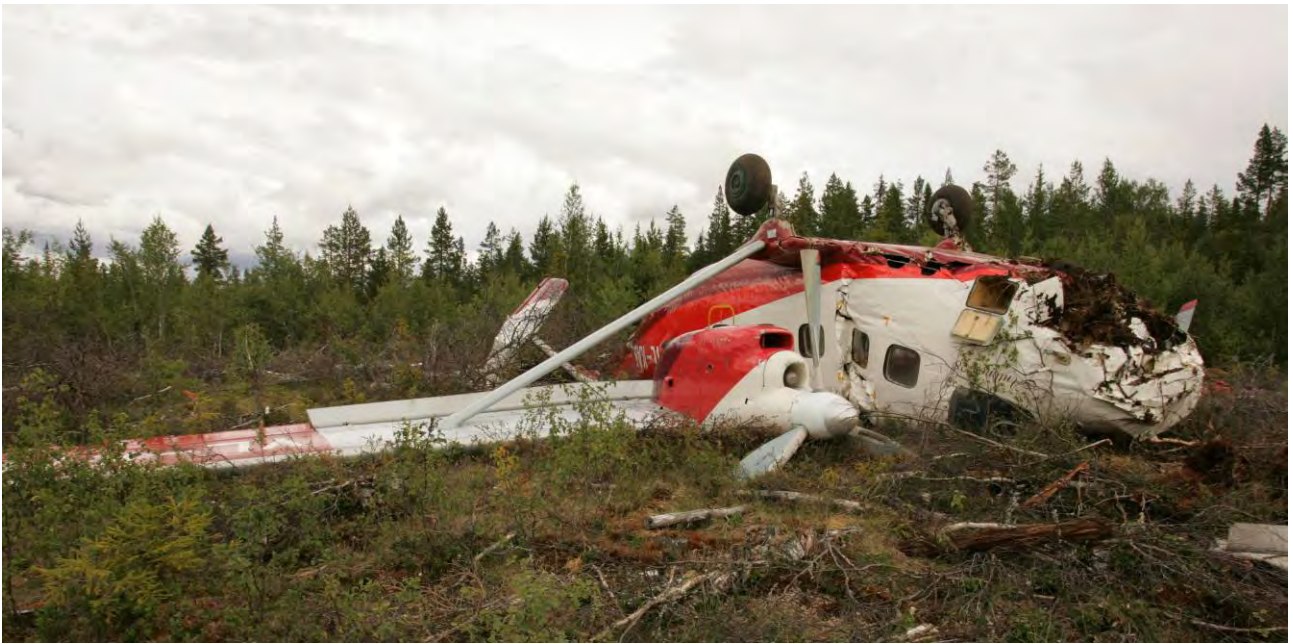
Flyet fløt ca. 230 m i bakkeeffekt før det landet på hjulene i det flate myrområdet nord av plassen. Etter om lag 60 m utrulling slo nesehjulet og flyets nese ned i en grøft, og flyet slo rundt i lengderetningen. Det kom til ro i en opp/ned stilling med nesepartiet pekende mot landingsstripen, se Figur 2. Gulvet i cockpit ble presset opp slik at nesehjulet gikk gjennom gulvet og delvis inn i cockpit (Figur 3).

Figur 2: Flyvraket etter havariet.

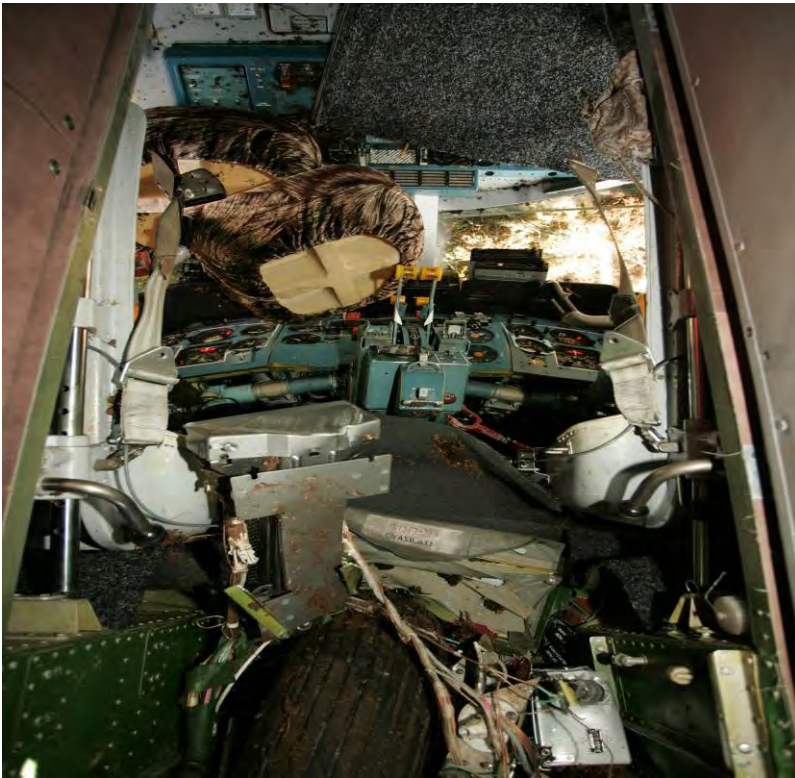
Figur 3: Cockpit med oppresset gulv og nesehjul slått opp gjennom gulvet.

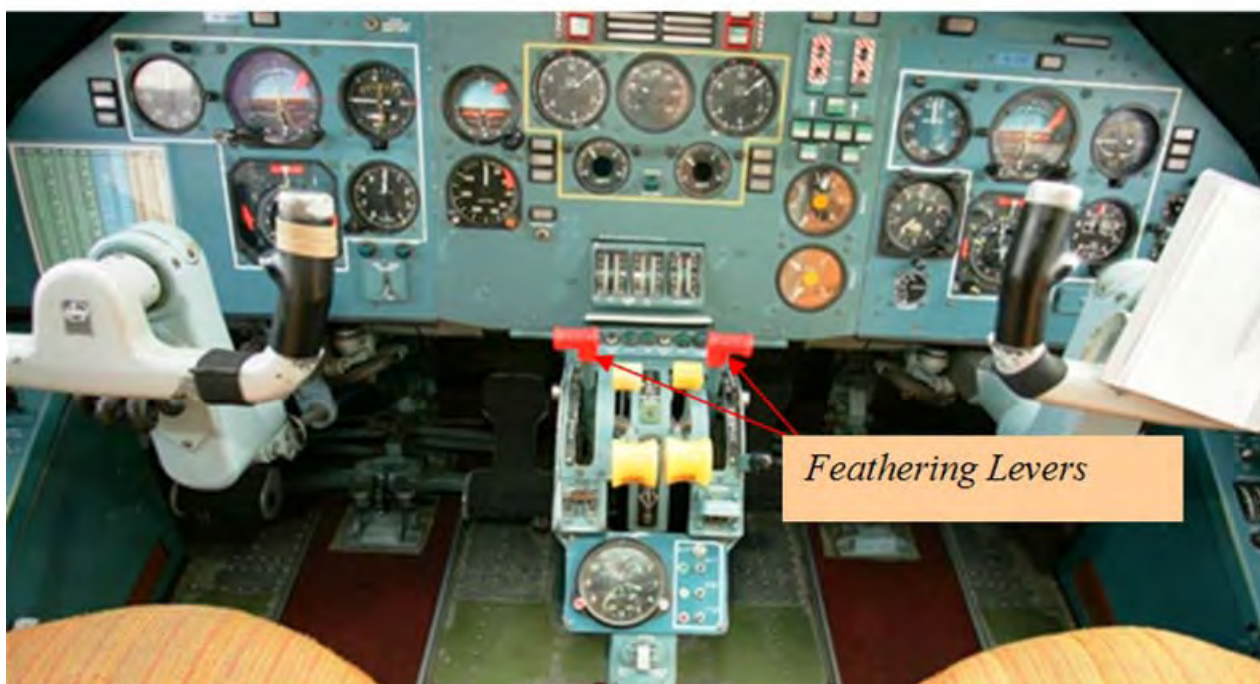
To rødmalte håndtak, ”Feathering Levers”; ett for hver motor, er plassert på hver sin side av senterpanelet mellom flygerne (se Figur 4). Med håndtakene i fremre stilling er det automatiske kantstillingssystemet armert for begge motorene. Ifølge flyets håndbok vil automatisk kantstilling og avstengning av motorens drivstofftilførsel inntreffe dersom kombinasjonen av kompressorturtall og trykkgradient blir lavere enn fastsatte verdier, henholdsvis 56 % og 2,6. For å unngå dette skal det under nedstiging ikke tappes luft fra motorene til anti-ising hvis kompressorturtallet reduseres under 72 %.

Figur 4: AN-28 Flight Deck med instrumentpanel, senterpanel og røde Feathering Levers.

I mappen i cockpit fantes en prosedyre for start av motor i luften. Prosedyren inneholdt et punkt om å verifisere at ”Feathering Lever” står i fremre posisjon, men nevnte ikke at det etter automatisk kantstilling av propell først er nødvendig å re-armere systemet. Ifølge forklaringen besetningen på YL-KAB har gitt, stod begge ”Feathering Levers” hele tiden i fremre posisjon mens startforsøkene

Den erfarne fartøysjefen bedømte avstanden til cumulonimbus-skyen som tilstrekkelig for å utføre droppet, og forventet at de deretter raskt ville komme seg unna det utsatte området. Det viste seg imidlertid at det oppstod problemer da flyet ble utsatt for turbulens og ising fra skyen. SHT mener grensene for motorenes operative funksjonsområde ble overskredet da anti-isingssystemet ble slått på mens effektuttaket fra motorene var lavt, i kombinasjon med lav flygehastighet, turbulens og krapp manøvrering. Dermed stoppet begge motorene, og propellene ble automatisk kantstillet. SHT mener motorene ikke lot seg restarte siden "Feathering Levers" ikke ble ført fra fremre til bakre stilling og fram igjen, som påkrevd etter automatisk kantstilling.
