Avgitt april 2026

RAPPORT FORSVARET 2026/02

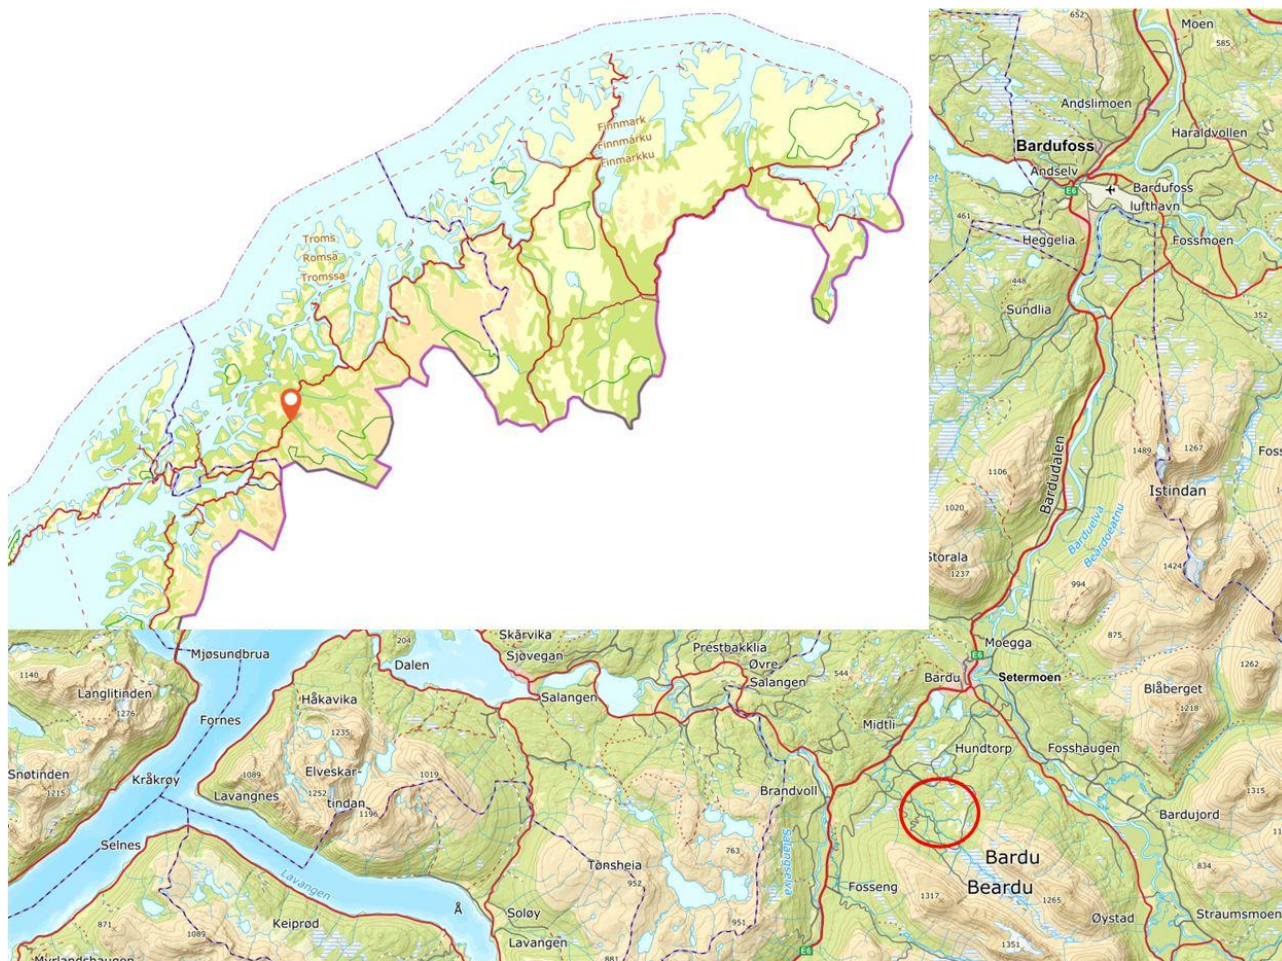
Figur 1: Setermoen er markert med rød markør. Ulykkesstedet ved Setermoen er markert med rød sirkel. Kart: ©norgeskart.no. Illustrasjon: SHK

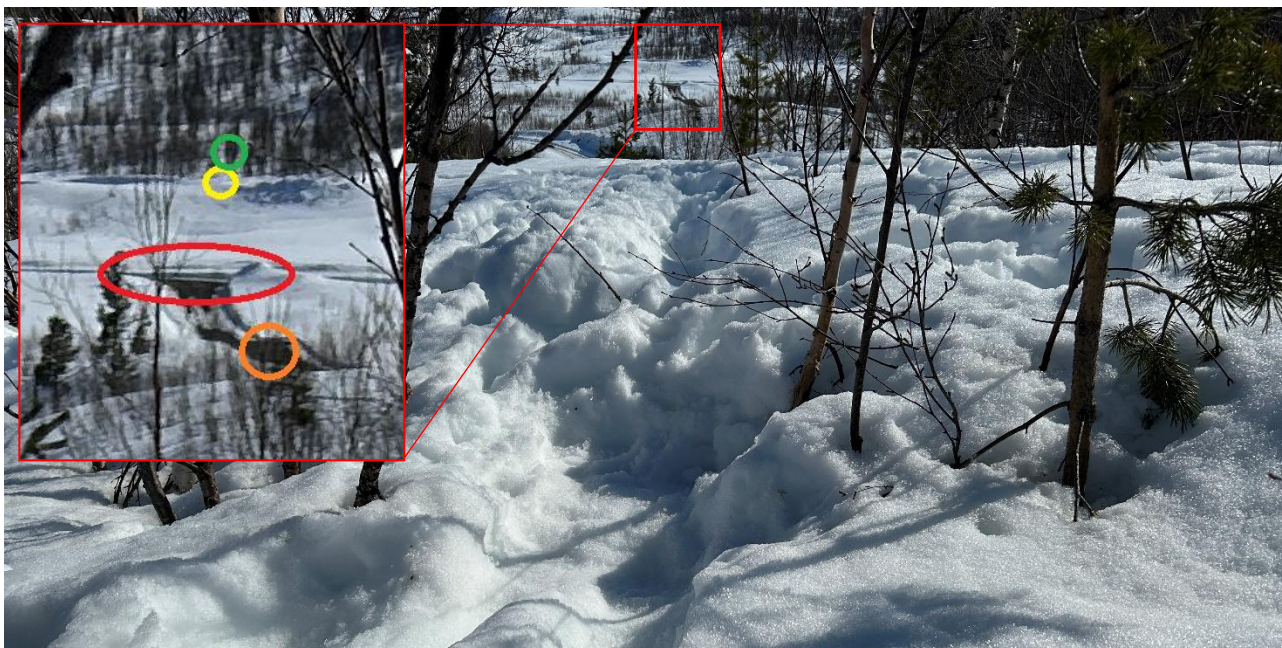
Figur 4: Skytterens posisjon. Treet med skader er markert med oransje sirkel. Overskytingsstedet er markert med rød ellipse. Første siktepunkt er markert med gul sirkel. Andre siktepunkt er markert med grønn sirkel. Fotoet ble tatt 8. mai 2025 om lag 2,5 timer etter ulykken, og er fra en annen vinkel enn skytterens siktelinje. Foto: Politiet. Illustrasjon: SHK

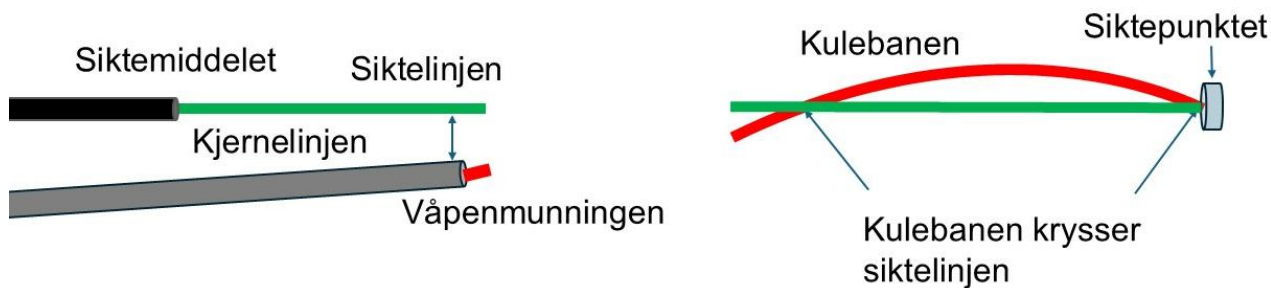
Figur 15: Kulebanen er markert med rødt og siktelinjen er markert med grønt. Illustrasjonen er ikke korrekt dimensjonert. Illustrasjon: SHK
