Temaundersøkelse om frontkollisjoner med buss: Dårlig frontbeskyttelse på buss øker skadeomfanget også for personbiler

Manglende støtavvisende konstruksjon i bussens front øker ikke bare risikoen for bussføreren. Det bidrar også til større skader for personer i møtende kjøretøy som frontkolliderer med buss.

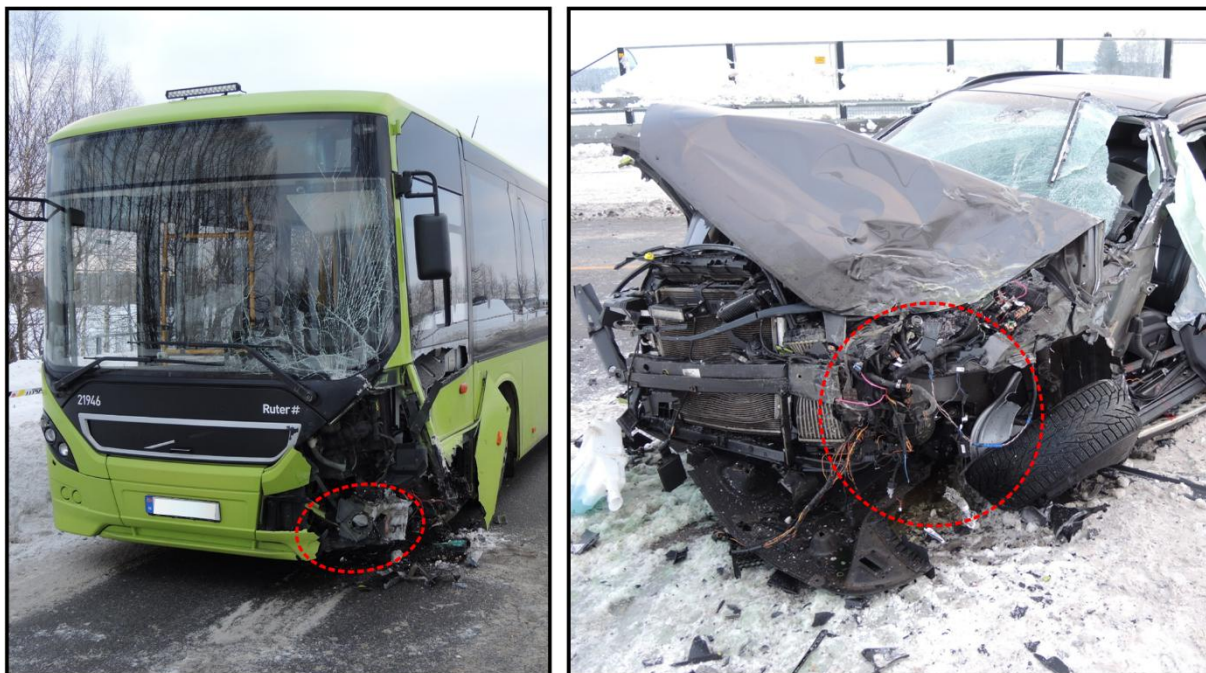
Hjørne-mot-hjørne kollisjon mellom buss og personbil, Eidsvoll 2024. Personbilfører ble alvorlig skadet mens bussfører fikk lettere skader. Foto og markeringer: SHK

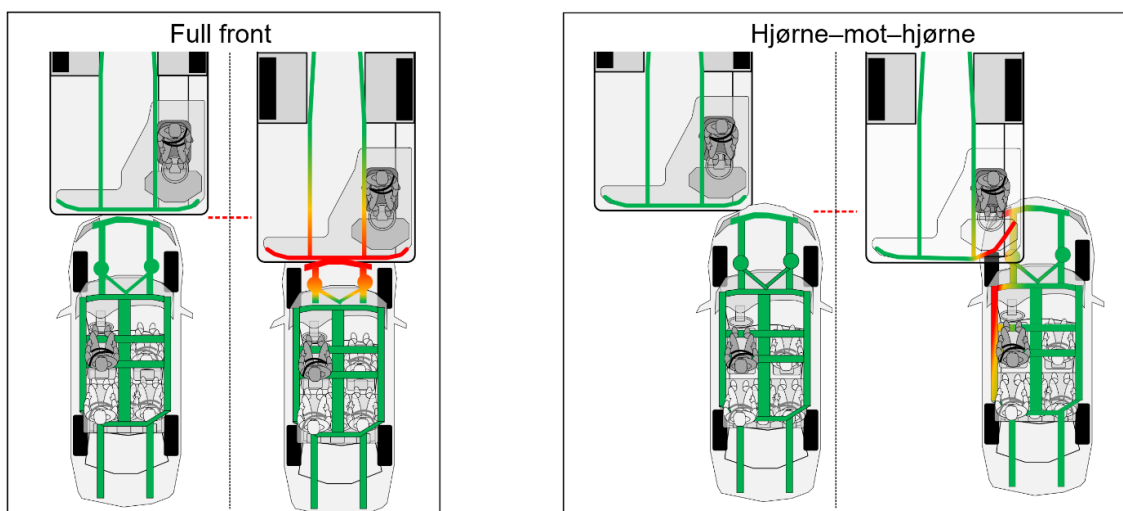
Frontkollisjon vs. hjørne-mot-hjørne-kollisjon. Illustrasjon av kraftoverføring mellom full frontkollisjon (til venstre), og hjørne-mot-hjørnekollisjon mellom buss og lettere kjøretøy. Illustrasjon: SHK
