# RAPPORT

JB 2016/07

## RAPPORT OM ALVORLIG JERNBANEHENDELSE VED SINSEN T-BANESTASJON 26. FEBRUAR 2016

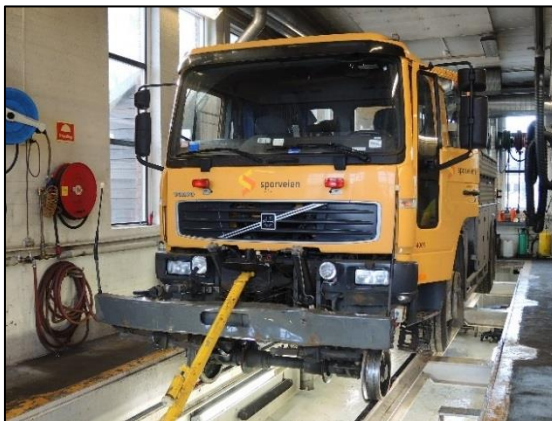
Figur 3: Ledningsbil. Foto: SHT

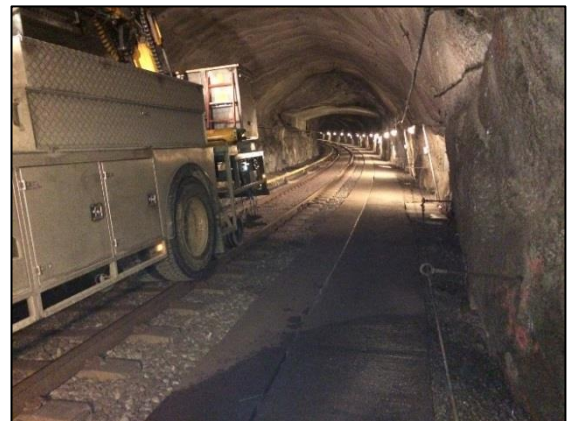
Figur 4: Ledningsbilen etter stopp. Foto: Sporveien Oslo AS

Fører og hjelpemann gikk deretter nedover sporet, og så da at arbeidsmaskinen hadde stanset etter ca. 600 meter hvor sporet flater ut. Fører sikret kjøretøyet med bremsesko, samtidig som hjelpemannen ringte arbeidslaget og informerte om dette. Arbeidslaget varslet videre til trafikkleder, og dro deretter til stedet og bistod fører og hjelpemann med førstehjelp og ytterligere sikring av ledningsbilen.

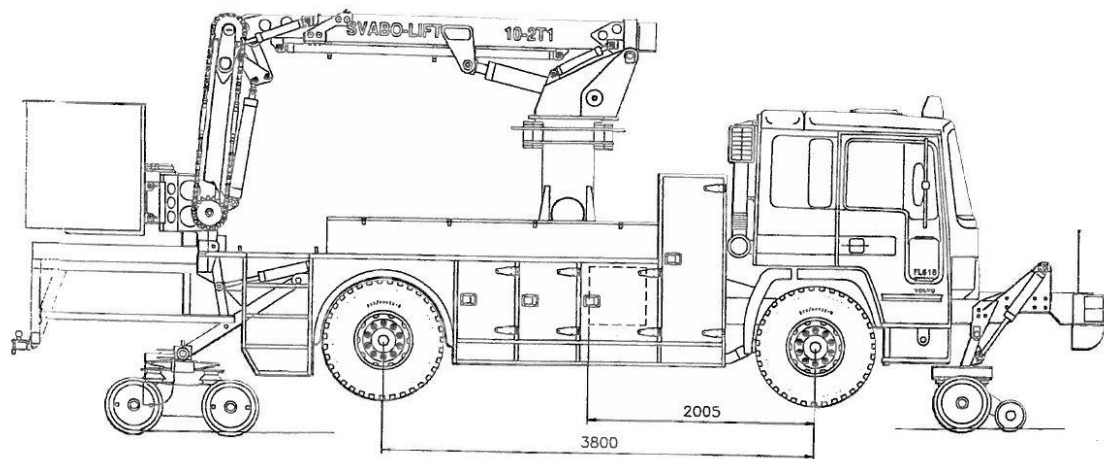
Ledningsbilen er en Volvo FL618 lastebil hvor det er påmontert lift, og skinnehjul foran og bak. Skinnehjulene står på boggi bak og enkelaksling foran. Leverandøren SRS Sjølanders AB har modifisert lastebilen, slik at den kan brukes til inspeksjon og vedlikehold av blant annet kontaktledning, vifter og tunneltak.

Figur 5: Skisse av ledningsbilen. Kilde: SRS Sjølanders AB

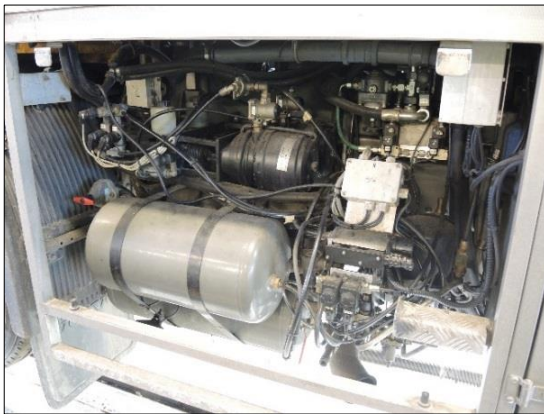
Figur 6: Skap med bremseutrustning. Foto: SHT

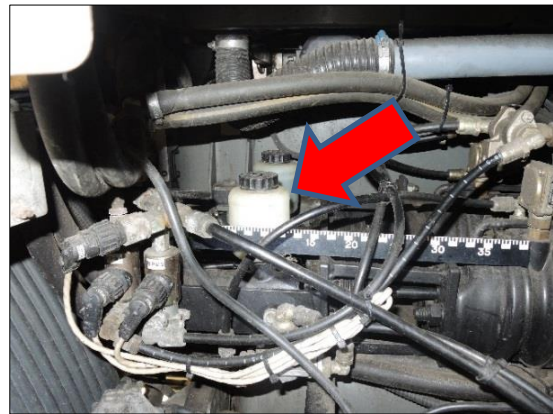
Undersøkelsen av bremsesystemet etter hendelsen viste at det var tomt for bremsevæske i den ene hydrauliske kretsen, og ustabil bremsetrykk i den andre kretsen grunnet innvendig lekkasje i hovedsynderen.

Figur 7: Tom bremsevæskebeholder. Foto: SHT

Det manglet bremsevæske i én krets, som følge av lekkasje i et bremserør. Det ble også oppdaget innvendig lekkasje i hovedsylindren i den andre kretsen, noe som medførte ustabil bremsetrykk.

Sporveien har innført nye tiltak etter hendelsen som retter seg mot å kunne avdekke lekkasjer ved uttakskontrollen. Det har imidlertid ikke blitt innført varslingsystemer som gjør føreren oppmerksom på eventuelle lekkasjer mens kjøretøyet er i drift. Bremsene feiler fortsatt ikke til sikker tilstand.

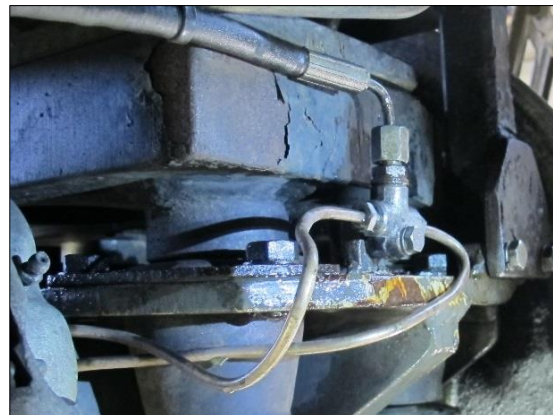
Figur 9: T-kobling med lekkasje høyre foran. Foto: SHT

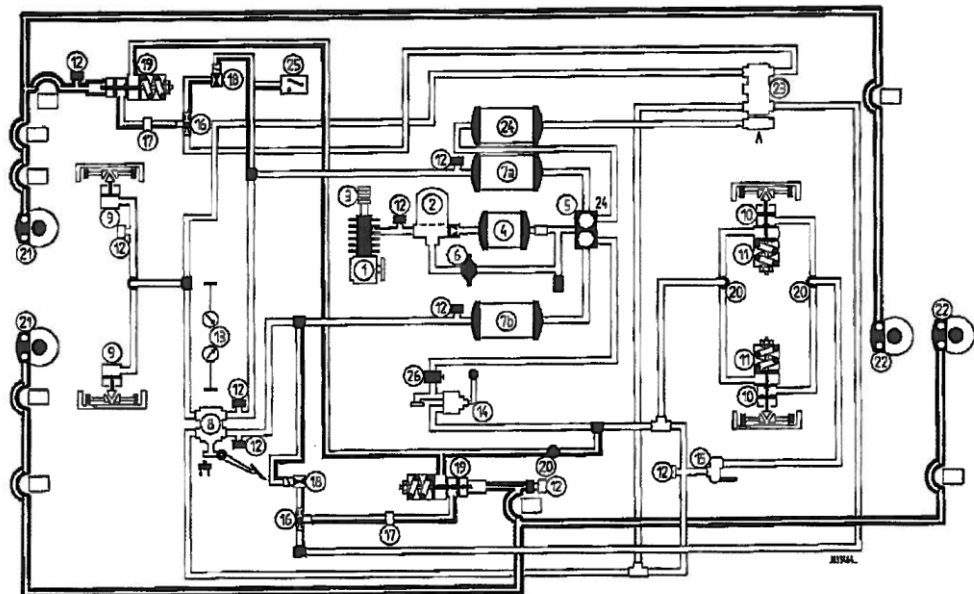
Bremsesystemet til ledningsbilen er illustrert i figur 10 med nummererte elementer, og nummerangivelsene i dette kapittelet refererer alle til denne figuren.

Ledningsbilen har to ulike bremsesystemer, ett for veihjulene (9 og 10) og ett for jernbanehjulene (21 og 22). Bremsesystemet for veihjulene er basert på luft (7), med en mekanisk fjærbremse som virker direkte på bremsekalipperne til bakhjulene (11). For jernbanehjulene blir bremsene styrt av trykkluft (7), som omgjøres til hydraulisk trykk (19). Det er ingen direktevirkende mekanisk brems på jernbanehjulene, slik det er for veihjulene.

Figur 10: Skisse av bremsesystemet for ledningsbilen. Kilde: SRS Sjölanders AB

Parkeringsbremsen for jernbanehjulene er forskjellig fra parkeringsbremsene for veihjulene. Fjærkraften er plassert i fjærbremseenheter (19), og omgjøres der fra trykkluft til hydraulisk trykk. Fjærbremseenheten er plassert i et skap på siden av bilen, se figur 6. Prinsippet for parkeringsbremsen er at den tilsettes med fjærkraft og løses med trykkluft.

Det hydrauliske bremsesystemet er delt i to kretser (21 og 22). Den ene kretsen er koblet til den bakre akslingen i boggien og høyre side foran. Den andre kretsen er koblet til den fremre akslingen i boggien og venstre side foran. Det er ingen innretning som indikerer eller varslers dersom en av kretsene svikter. For veitrafikk er det et krav i kjøretøyforskriften (§ 26-5, 2.23) at hydrauliske bremseanlegg med to kretser, «skal ha varselinnretning som innbefatter en rød varsellampe som lyser dersom en av kretsene svikter».

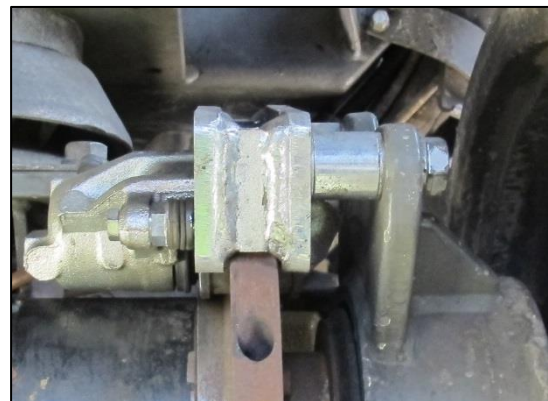
Undersøkelsen viser imidlertid at det er mangler i vedlikeholdshistorikken. Høyre bremsekaliper på boggi bak var tilsynelatende nyere enn venstre kaliper, uten at dette er dokumentert.

Figur 15: Høyre bremsekaliper. Foto: SHT

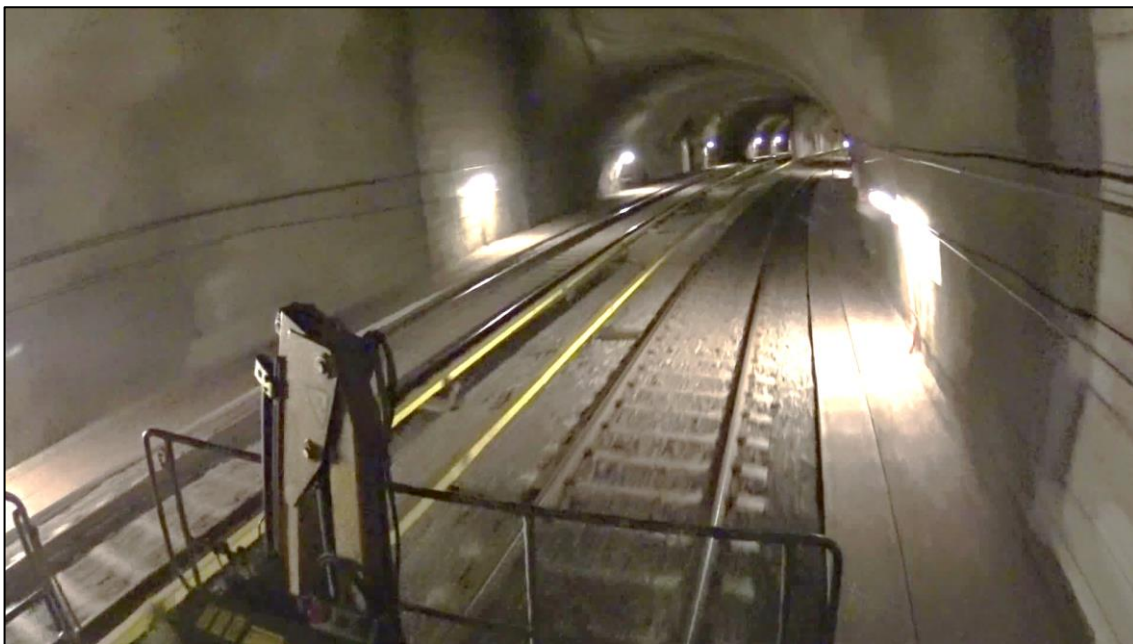
Hendelsen skjedde i tunnel med to spor syd for Sinsen T-banestasjon. Ledningsbilen skulle stanse hvor sporet deler seg mot Carl Berners plass og Løren. Sporet i dette området har et fall i sørlig retning på over 50 ‰, noe som regnes om relativt mye i jernbanesammenheng. Der kjøretøyet stanset, ca. 600 meter fra der hendelsen inntraff, er fallet redusert til ca. 1 ‰.

T-banen benytter strømskinner langs sporet med en driftsspenningen på 750 V likestrøm. Disse er beskyttet med en gul plastskjerm for å redusere risikoen for tilfeldig berøring, se figur 17.

Figur 17: Bilde fra stedet hvor ledningsbilen mistet kontroll på bremsene. Ledningsbilen var på venstre spor, motsatt spor av hvor bildet er tatt. Foto: Sporveien Oslo AS

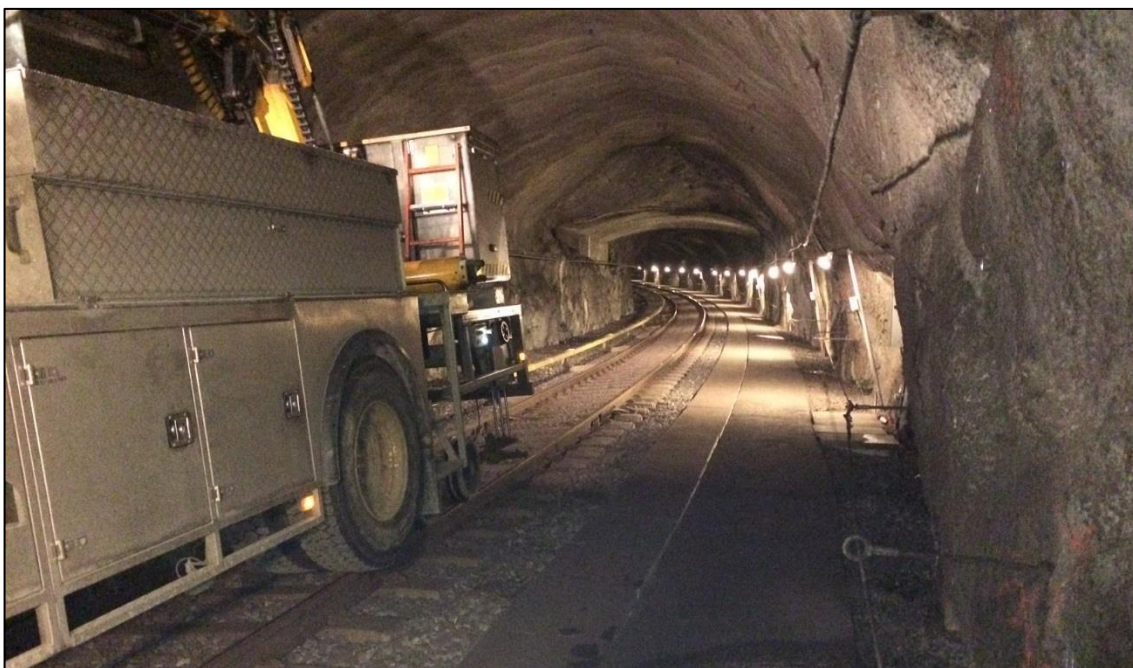
Figur 18: Stedet hvor ledningsbilen stanset. Foto: Sporveien Oslo AS

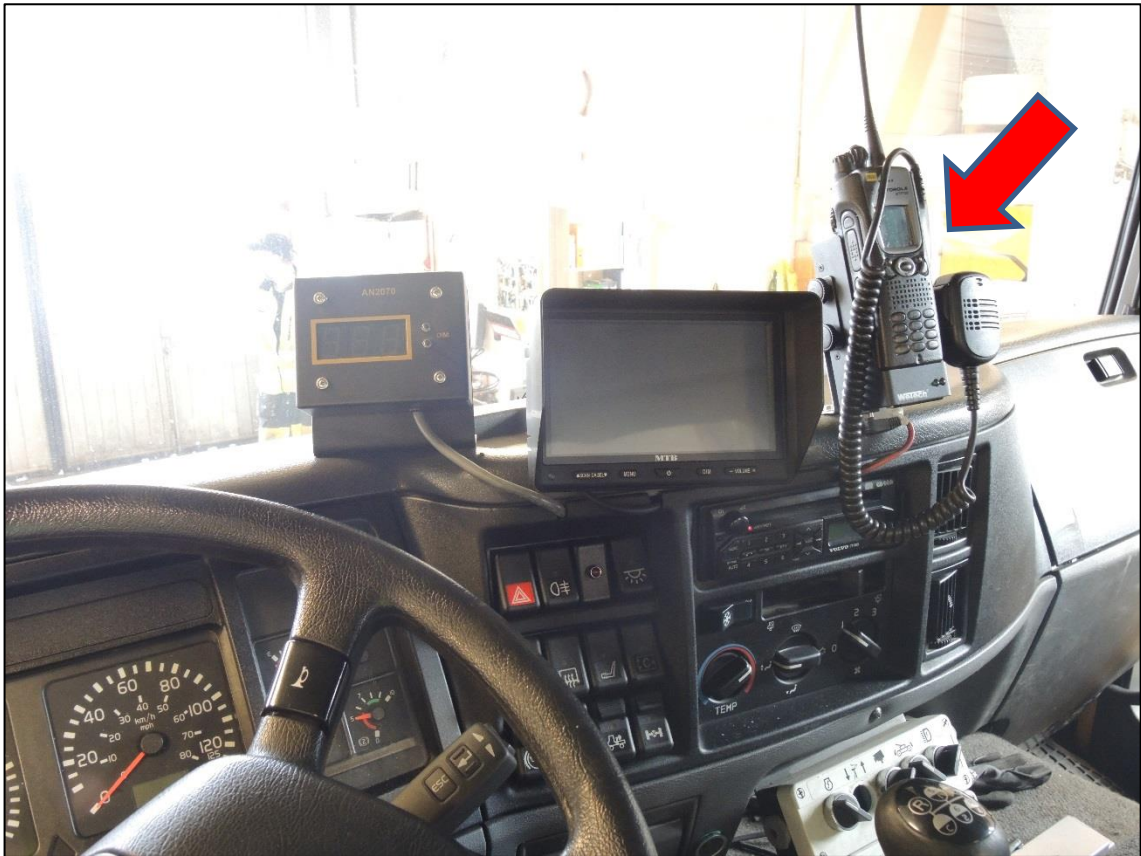
Muntlig kommunikasjon foregår via sambandet TETRA. Ledningsbilen er utstyrt med en Motorola STP700, som også kan tas med ut av bilen som håndholdt radio.

Figur 19: Plassering av radio i ledningsbilen. Foto: SHT

Fører av maskinen tok med seg radioen i det han hoppet ut, men fikk ikke kontakt med trafikkledelsen. I mellomtiden ringte hjelpemannen med mobiltelefon direkte til arbeidslaget som var nedenfor Carl Berners plass, og de fikk varslet videre til trafikkleder. Fører oppdaget etterpå at radioen hadde byttet kanal i det han hoppet ut.
