RAPPORT TAU 2024/01

***Fall fra stolheis i SkiStars alpinanlegg i
Trysil, 6. januar 2024***

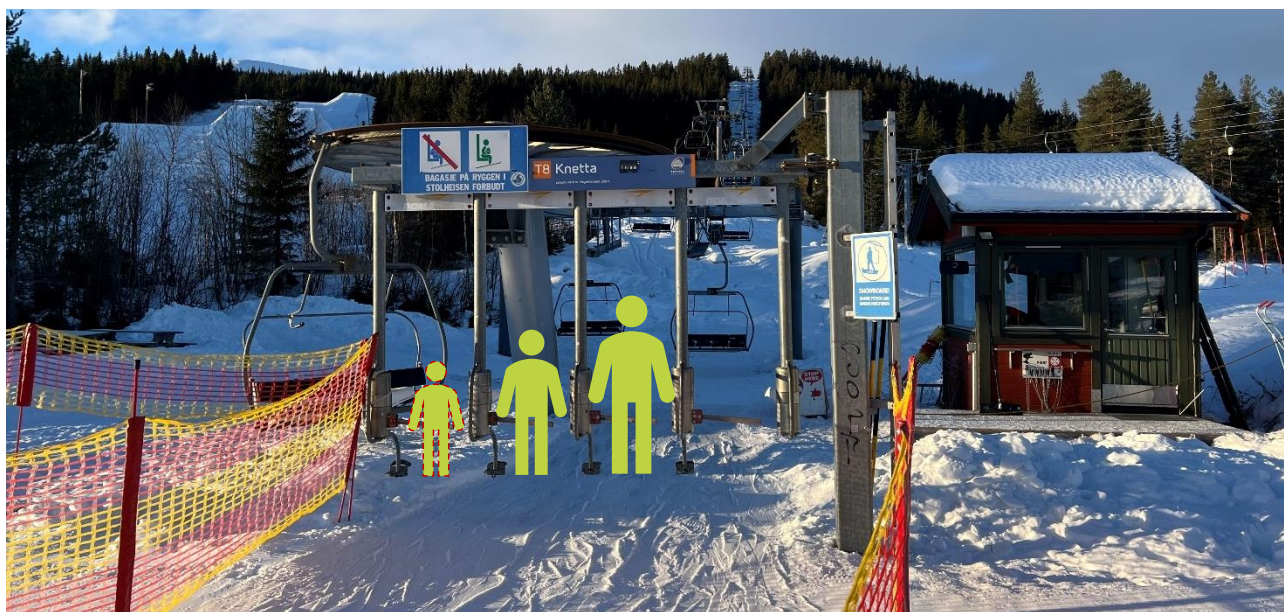
Hendelsen oppstod da en mor med to mindreårige barn tok stolheisen Knetta. Mor og de to barna gikk gjennom portene til heisen og posisjonerte seg for påstigning av stolheisen. Jenta stod lengst mot venstre, med mor lengst mot høyre og søster i midten. Mor og søster kom seg opp i stolen, mens jenta ble hengende med albuen på setet og kom seg aldri på plass i stolen.

Figur 1: Stolheisen Knetta ved SkiStar Trysil, med påtegning av passasjerer. Foto: SHK

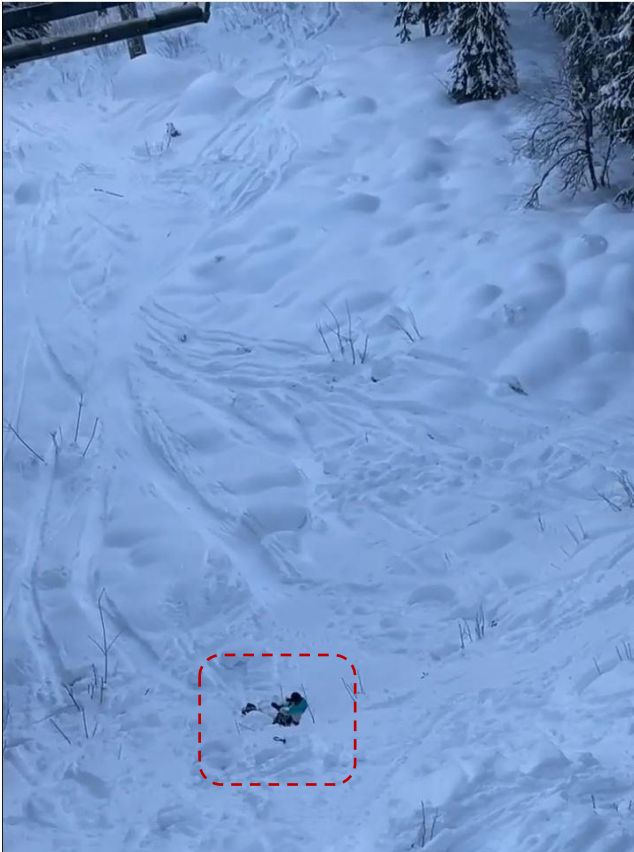
Video tatt av et vitne som var passasjer i en heisstol som passerte kort tid etter fallet viser barnet sittende sunket ned i snøen i heistraseen. Skjermdump fra videoen fra stolheis filmet nedover heistraseen er vist i figur 3. Bildet i figur 4 er tatt av SHK mot fallstedet ved befaring 15. januar.

Figur 3: Barnet etter fallet. Foto: Vitne

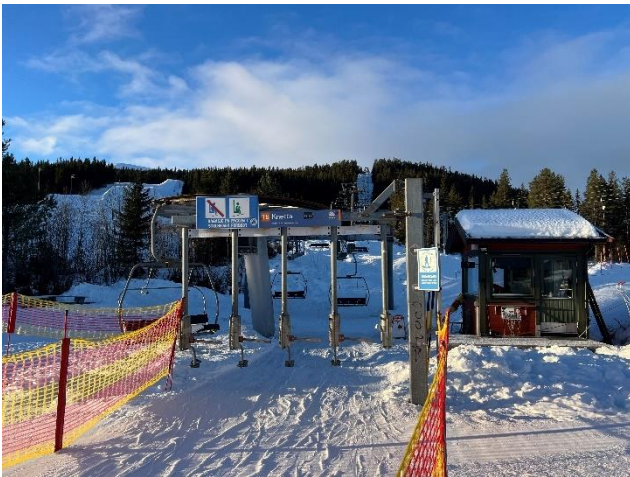
Knetta er en type stolheis med faste klemmer. Det vil si at alle stoler som er festet på wiren beveger seg i samme hastighet, uavhengig av om stolen befinner seg i området for påstigning, eller er på vei opp heistraseen. Knetta er en av to heiser med faste klemmer i SkiStar Trysil. Stolheisen har drivmaskin plassert i toppen av heisen og vendehjul i bunnen.

Figur 7: Bunnstasjon Knetta. Foto: SHK

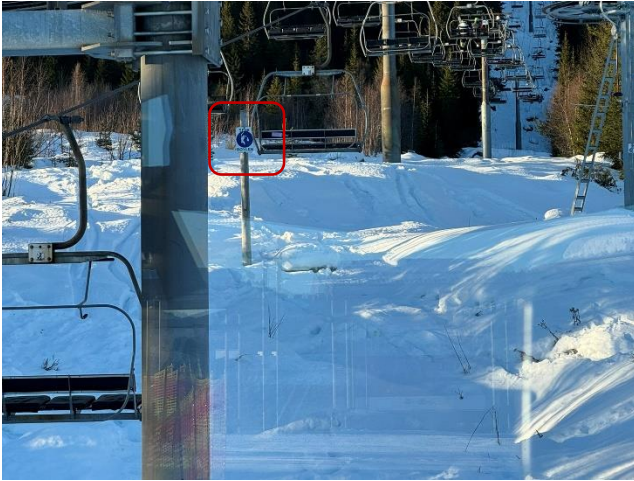
Stolene er utstyrt med en sikkerhetsbøyle som skal hindre passasjerer i å falle ut av stolen. Denne tas ned så snart alle passasjerene har kommet på plass i stolen. Sikkerhetsbøylene er manuell og må betjenes av passasjerene. Skilt mellom mast P1 og P2 instruerer reisende om at sikkerhetsbøylene skal tas ned, se figur 9. Sikkerhetsbøylene løftes før avstigning ved skilt som informerer om dette.

Figur 9: Skilt – «Senk bøylene». Foto: SHK

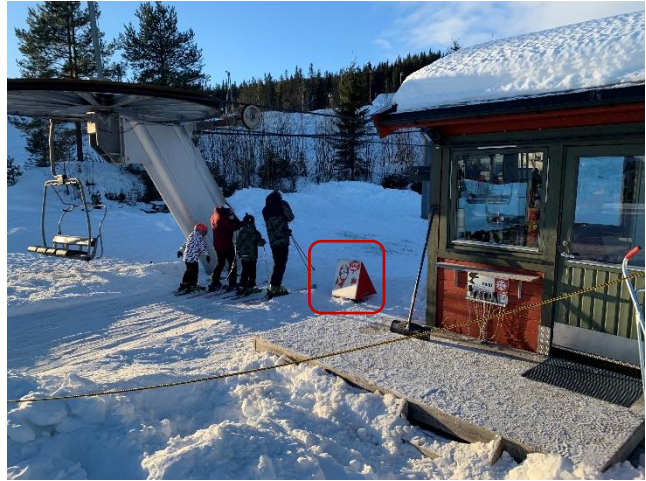
Ved påstigning, går passasjerer gjennom portene, posisjonerer seg på påstigningsrampen ved skilt (se figur 10) og venter på at stolen skal komme frem til påstigningsrampen. Etter påstigningsområdet heller traseen nedover, før den starter på stigningen. Denne helningen er tilrettelagt for at personer som ikke kommer på plass i stolen, og dermed må avbryte heisturen, skal komme seg av på en trygg måte før høyden mellom stolen og bakken blir for stor. Stolene på Knetta er montert med 20 meters mellomrom, slik at tiden mellom hver stol på påstigningsområdet er 10 sekunder, ved normal hastighet.

Figur 10: Skilt – «Stop here». Foto: SHK

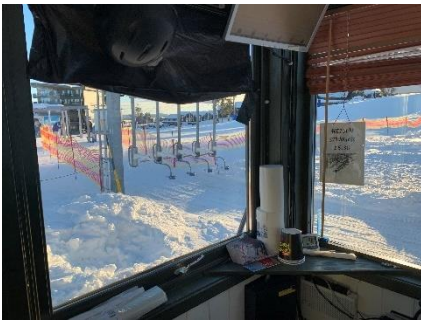
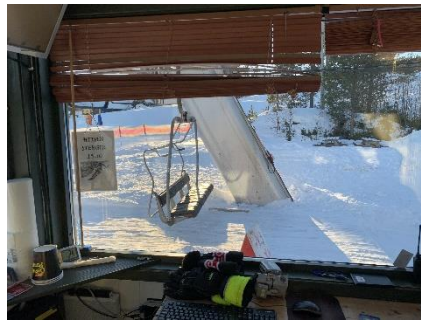
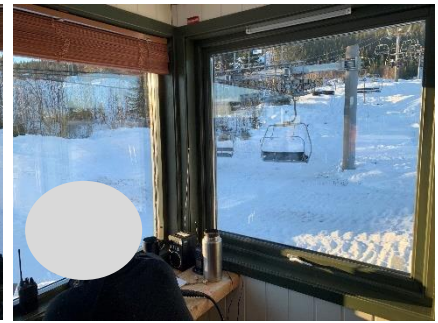
Heisen er bemannet i topp og bunn. I bunnen sitter heisfører i en heisbu, plassert på høyre side av vendehjulet, med utsyn mot bommer, påstigningsområde og nederste del av heistraseen. På heisbua er det også montert et speil som peker oppover heistraseen og gjør det mulig for heisfører å følge med på stoler på vei oppover heistraseen, samtidig som vedkommende er vendt mot påstigningsområdet. Heisfører har mulighet til å åpne vinduet som er rettet oppover i heistraseen. Vinduet gir mulighet til å høre bedre hva som foregår utenfor heisbua, samt gi beskjeder til personer i stoler på vei oppover heistraseen.

Figur 12: Utsikt fra heisbua, sett nedover. Foto: SHK

Figur 13: Utsikt fra heisbua, sett rett frem. Foto: SHK

Figur 14: Utsikt fra heisbua, sett oppover. Foto: SHK

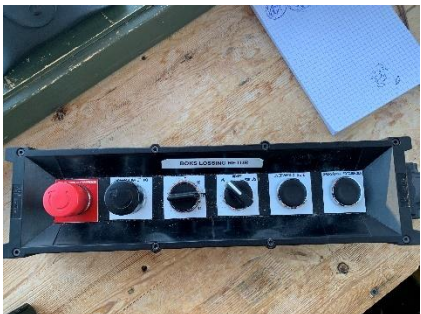
Heisfører kontrollerer heisen ved hjelp av en fjernkontroll. Fjernkontrollen benyttes til nødstop og hastighetssenkning og er flyttbar, slik at den kan tas med utenfor heisbua ved behov. En PC-skjerm i heisbua viser informasjon om passasjerer, basert på avlest heiskort ved inngangen til det inngjerdede området som leder frem mot portene.

Figur 15: Fjernkontrollen til heisen. Foto: SHK

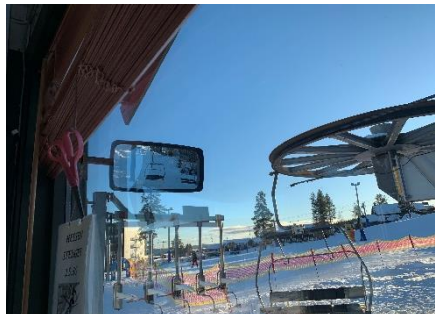
Figur 17: Spillet utenfor heisbua. Foto: SHK

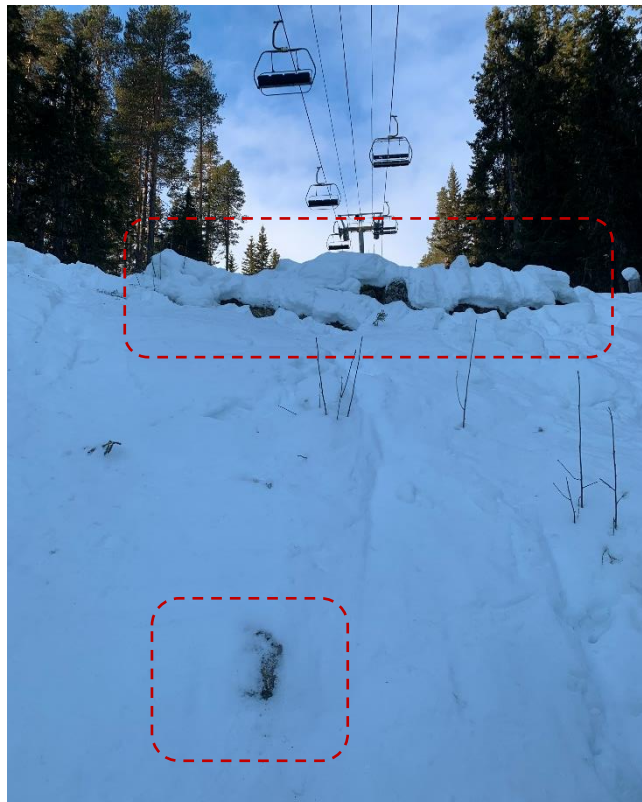
Området i heistraseen der barnet falt ned er av de høyere delene av traseen. Enkelte steiner og fjellknauser stikker frem fra snøen, og terrenget er relativt bratt på fallstedet. Stein/fjell er synlig i området der jenta falt ned, mellom mast P6 og P7. Dersom man ser heistraseen fra bunnen av bakken og opp mot området der jenta falt ut av stolen kan det se ut som at heisen stopper etter

Figur 19 og figur 20 viser bilder tatt i traseen tatt henholdsvis mot fallsted og på fallsted. De røde stiplede områdene viser områder med stein/fjell som var synlig gjennom snøen i nærhet til der jenta falt ned.

Figur 19: Stedet der barnet falt ned, sett fra nedsiden. Foto: SHK

Figur 20: Nærbilde tatt fra stedet der barnet falt ned. Foto: SHK

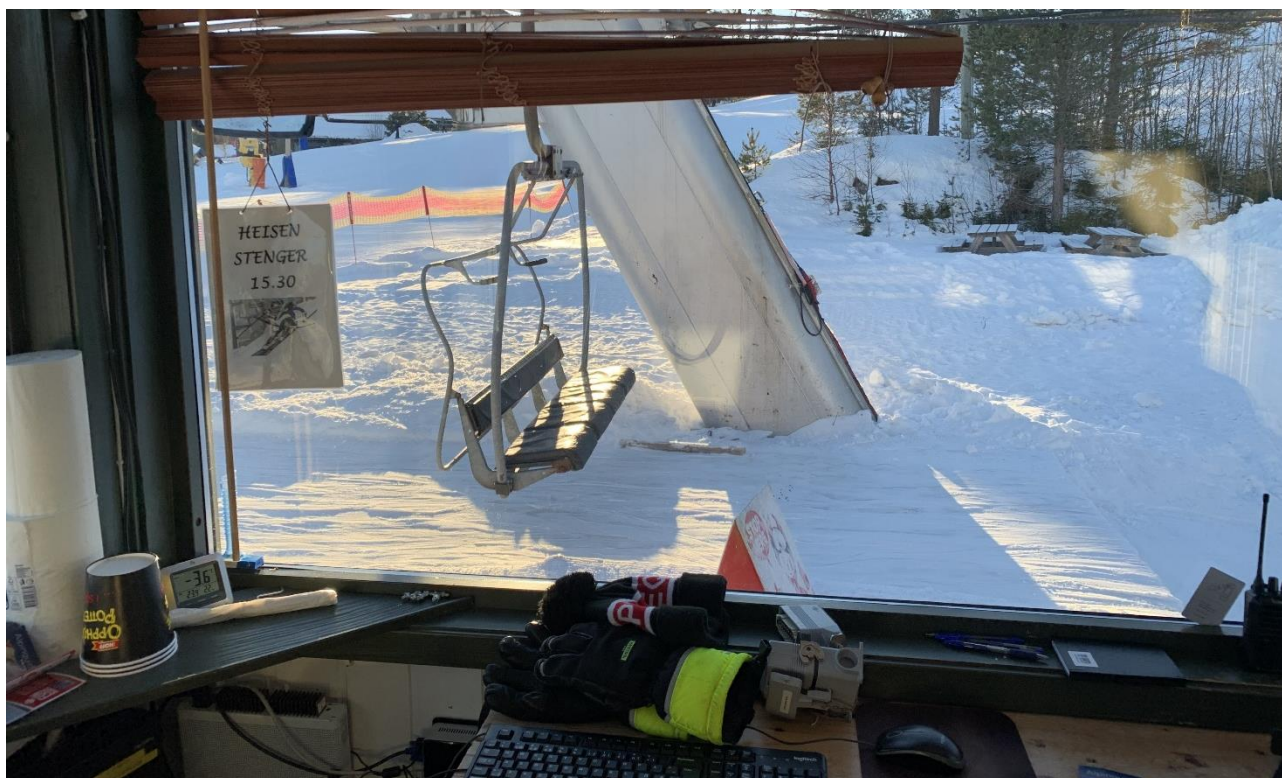
ned. Sikkerhetsbøylene skal tas ned så snart alle personene i stolen har kommet på plass. Påstigningsområdet er lokalisert rett foran heisbua der heisfører kontrollerer heisen, se figur 21.

Figur 21: Utsyn fra heisbua sett rett frem. Foto: SHK

Stolene ankommer med 10 sekunders mellomrom. Ved ankomst av nye passasjerer følger heisfører med på passasjerene fra de posisjonerer seg ved påstigningsområdet til omtrent første mast. Ved behov kan heisfører senke hastigheten på heisen for å gjøre påstigning lettere. Heisfører har god sikt frem mot mast P1 til å se om sikkerhetsbøyle er tatt ned, før han igjen retter fokus mot nye passasjerer. Heisfører kan ved behov benytte speilet, for å følge med oppover traseen, samtidig som ansiktet er vendt mot ankomstområdet.
