RAPPORT TAU 2024/02

Fall fra stolheis i SkiStars alpinanlegg i Hemsedal, 23. januar 2024

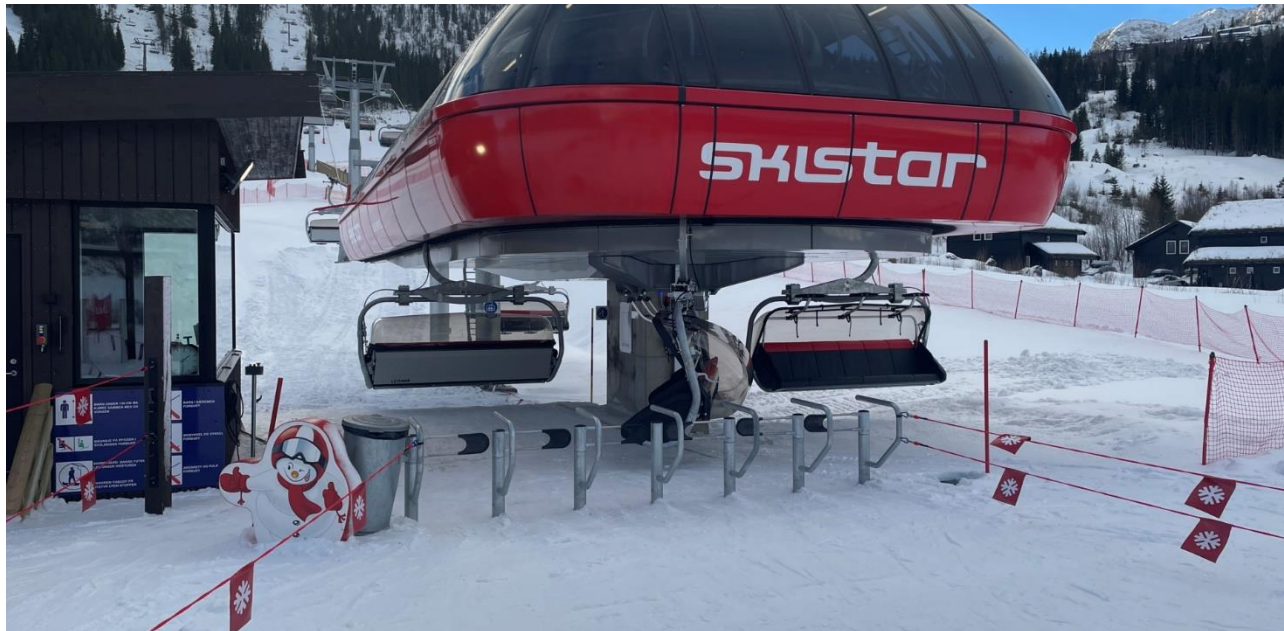
Figur 1: Stolheisen Lodge Express ved SkiStar Hemsedal. Foto: Politiet

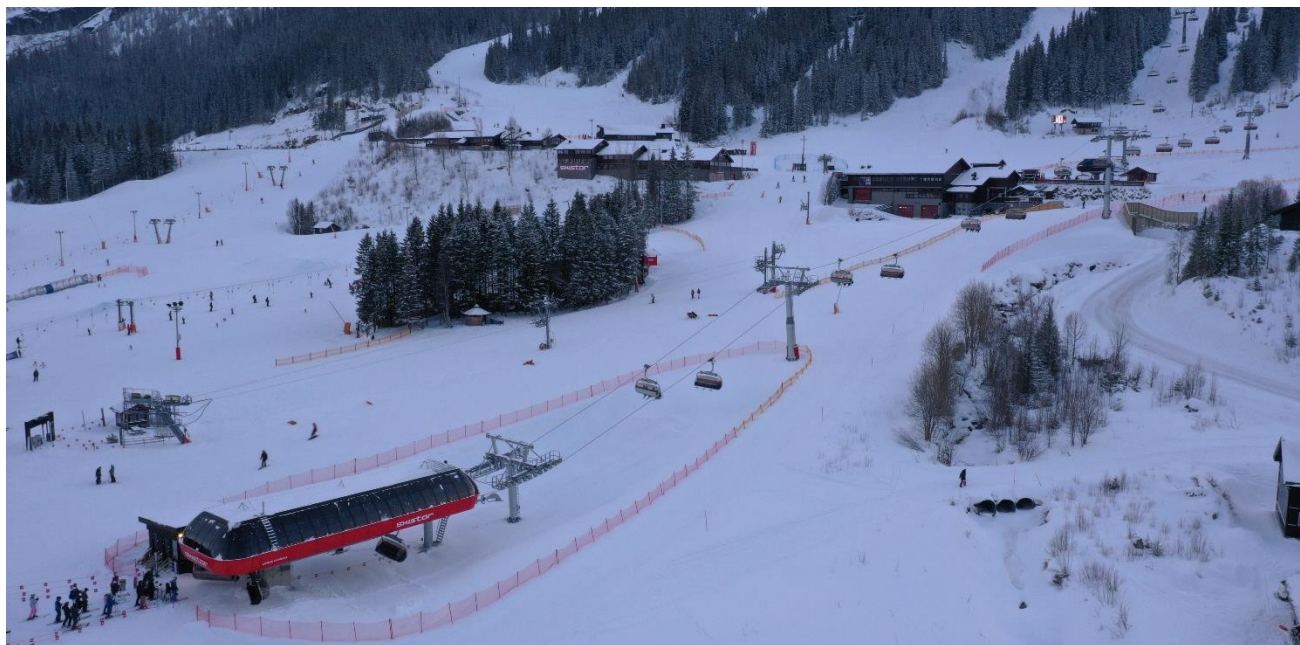
Et vitne som drev med vedlikeholdsarbeid på en annen heis i skibakken, hørte et rop og observerte at det hang et barn ned fra en stol mellom mast 1 og 2 (figur 2 og figur 3). Da heisstolen hadde kommet opp til mast 3 fikk vitnet tak i driftsleder på telefon. Driftslederen ga umiddelbart beskjed over radiosamband om at heisen måtte stanses. Heisstolen var på dette tidspunktet mellom mast 3 og 4 og vitnet observerte at det første barnet falt fra heisen samtidig som vitnet hørte at driftsleder ga melding om stans av heisen. Det første barnet falt ned fra 10,2 meters høyde ca. 240 meter etter påstigningsområdet (figur 5). På dette tidspunktet så vitnet også at barn nummer to hang ut fra stolen.

Figur 2: Oversiktsbilde av Lodge Express, påstigningsområde og mast 1-4, dagen etter ulykken. Foto: SHK

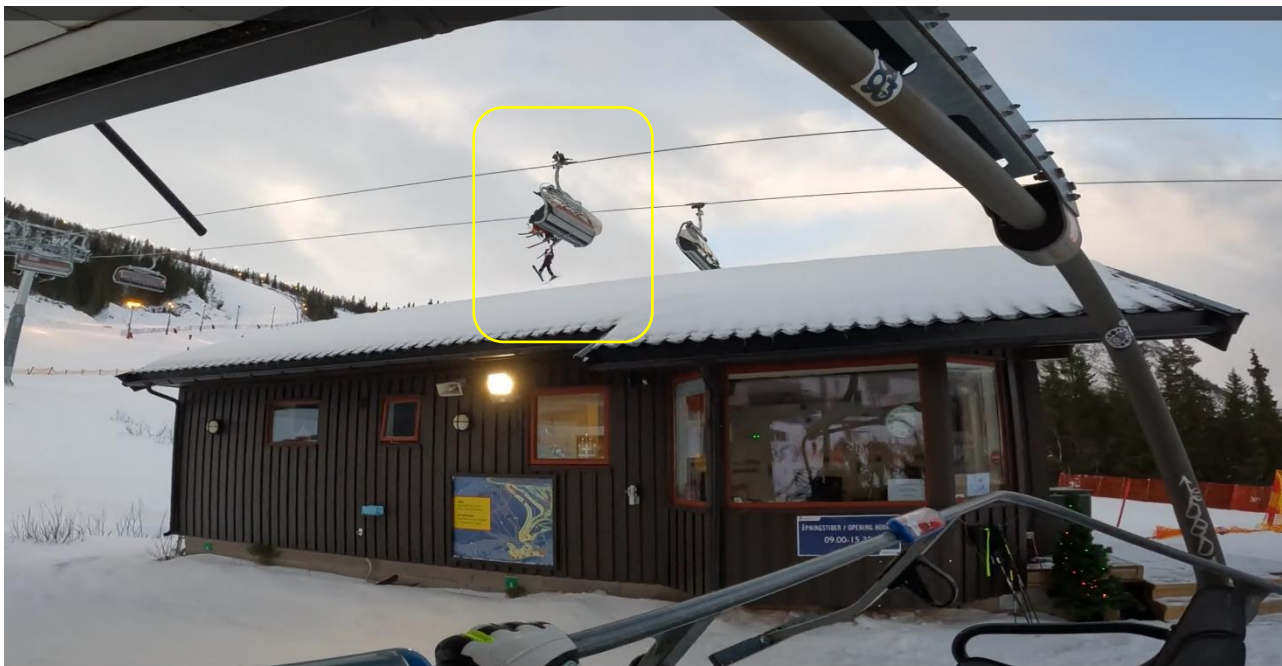
Flere ansatte og andre vitner hadde hørt rop om hjelp og observerte at det hang et barn til fra heisstolen, som da sto stille på høyde med Hollvin-heisen (figur 4). Etter ytterligere 50 sekunder falt det andre barnet ned fra 10,6 meters høyde.

Figur 4: Viser det andre fallet fra heisen. Heisbua i bildet tilhører Hollvin-heisen. Foto: Skjermdump av video fra vitne. Påtegning: SHK

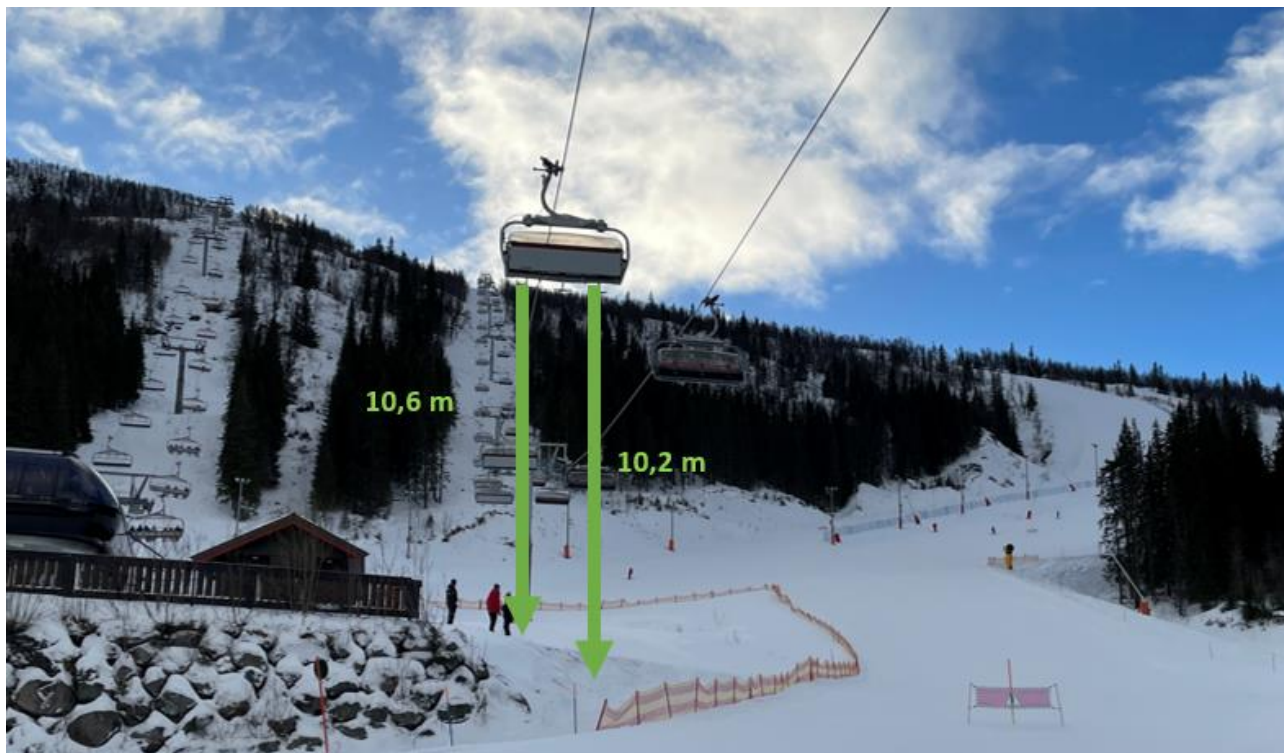
Figur 5: Fallsteder med markering for høyde fra bakken og opp til underkant av heisstolen, sett oppover heistraseen. Foto: Politiet. Påtegning: SHK

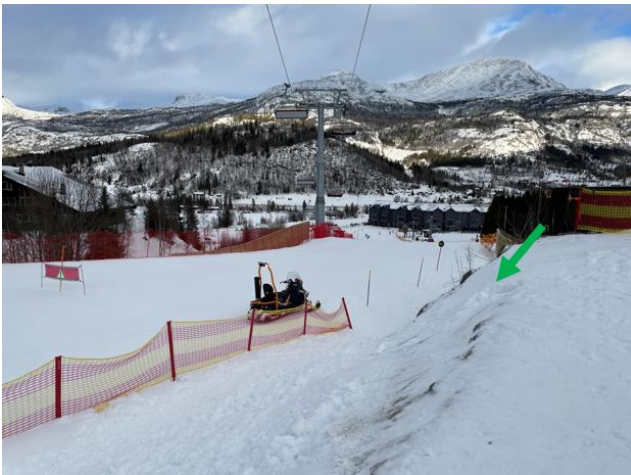
Figur 6: Pilen viser fallsted 1, sett nedover heistraseen. Foto: Politiet. Påtegning: SHK

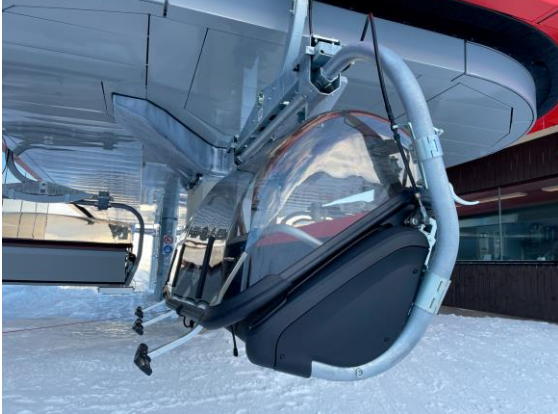
vindskjerm som beskytter mot vind og kulde (figur 11). Passasjerene velger selv om denne skal senkes etter at sikkerhetsbøylene er tatt ned, eller om de lar den stå i oppreist posisjon.

Figur 11: Bilde av heisstol fra siden med vindskjerm lukket. Foto: Politiet

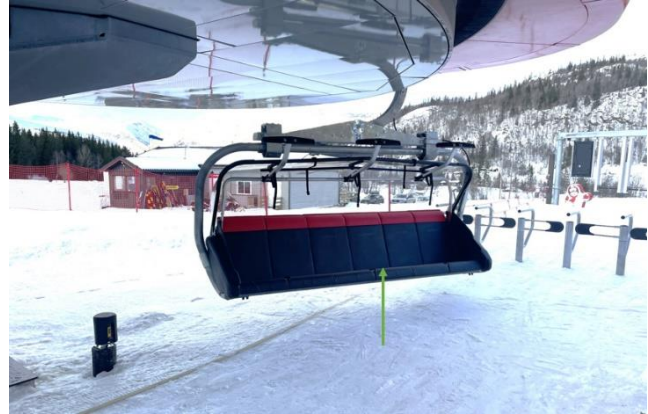
Etter ulykken ble høyden mellom påstigningsområdet og i overkant av setet på stolen målt til 56 cm, uten passasjerer ombord (figur 12 og figur 33). Den aktuelle stolen som barna falt fra, har blitt undersøkt separat av politiet og Havarikommisjonen, uten at det ble funnet tegn til teknisk svikt.

Figur 12: Målt setehøyde var ca. 56 cm. Bildet viser også vindskjerm i oppreist posisjon. Foto: Politiet. Påtegning: SHK

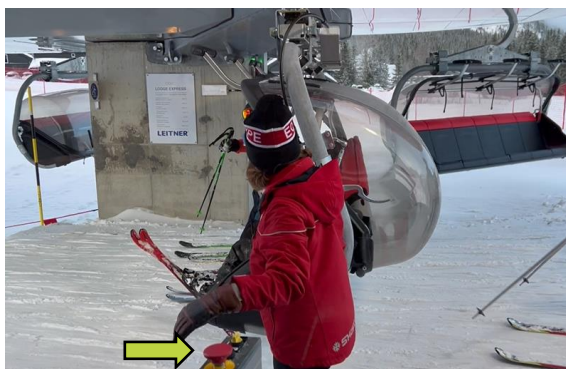
Havarikommisjonen var på befaring dagen etter ulykken, og personene på bildene i figur 15-figur 17 har ikke noe med ulykken å gjøre. Figur 15 viser utsikten til heisfører inne slik heisførers posisjon var på ulykkestidspunktet. Det utvendige kontrollpanelet, der heisfører ute kan redusere hastigheten eller stanse heisen ved behov, vises også. Havarikommisjonen vet ikke den eksakte posisjonen til heisfører ute på ulykkestidspunktet. Figur 16 viser utsikten fra heisfører inne sin posisjon, mot området der passasjerene kommer gjennom portene.

Figur 15: Utsikt fra heisfører inne sin posisjon på ulykkestidspunktet, rett frem. Pil viser utvendig kontrollpanel. Foto: SHK

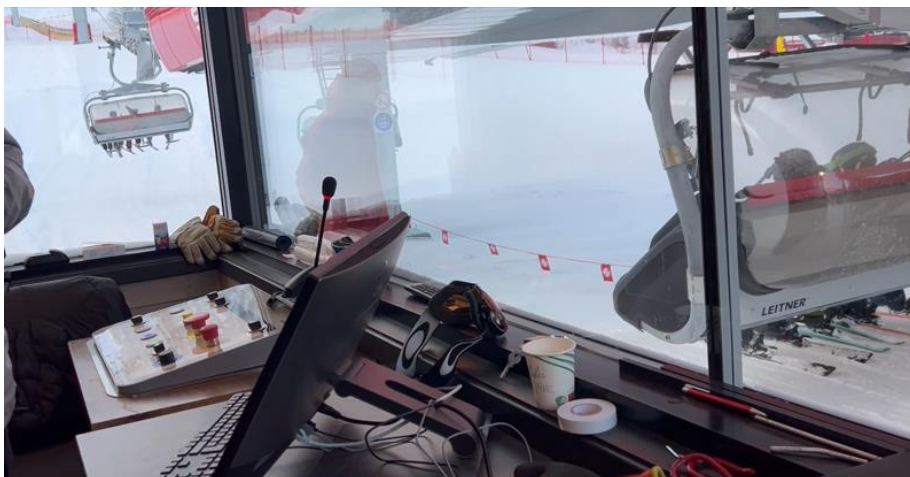
Figur 17 viser utsikten fra det som var heisførers posisjon på ulykkesdagen. Bildet er tatt etter at det innvendige kontrollpanelet ble flyttet (figur 14).

Figur 17: Utsikt fra heisfører inne sin posisjon på ulykkestidspunktet, oppover heistraseen. Kontrollpanelet har blitt flyttet etter ulykken og er her i ny posisjon. Foto: SHK

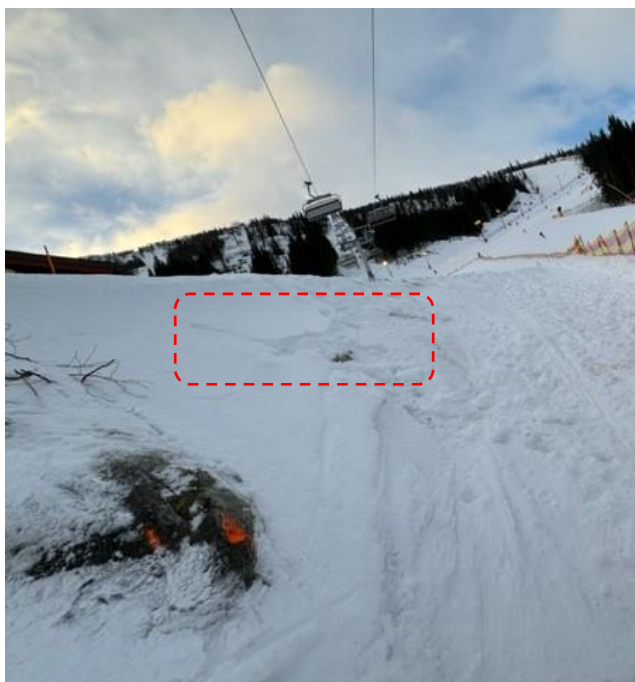
De to barna falt ned med under ett minutt mellomrom. Det første barnet falt ned i en bratt skråning, ca. 56 meter etter mast 3. I området var det stein/fjell i umiddelbar nærhet (figur 18 og figur 19).

Figur 18: Stedet der det første barnet falt ned, sett nedenfra. Foto: SkiStar Hemsedal. Påtegning: SHK

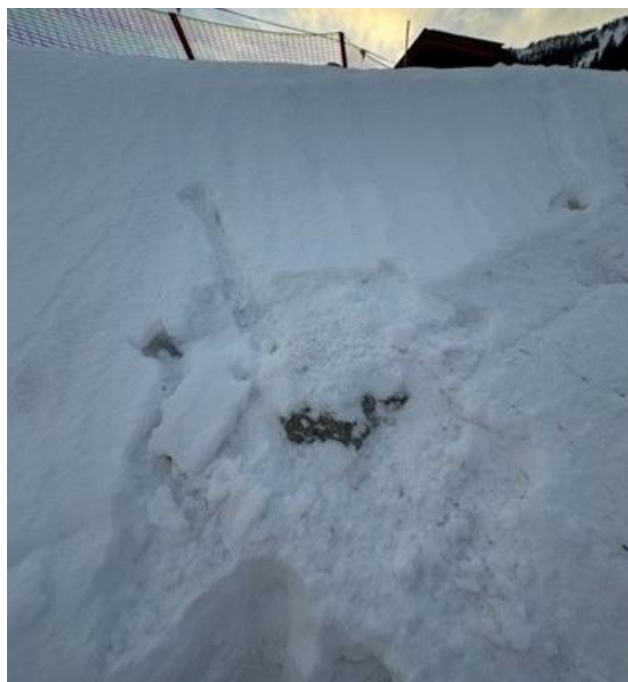
Figur 19: Nærbilde fra stedet der det første barnet falt ned. Foto: SkiStar Hemsedal

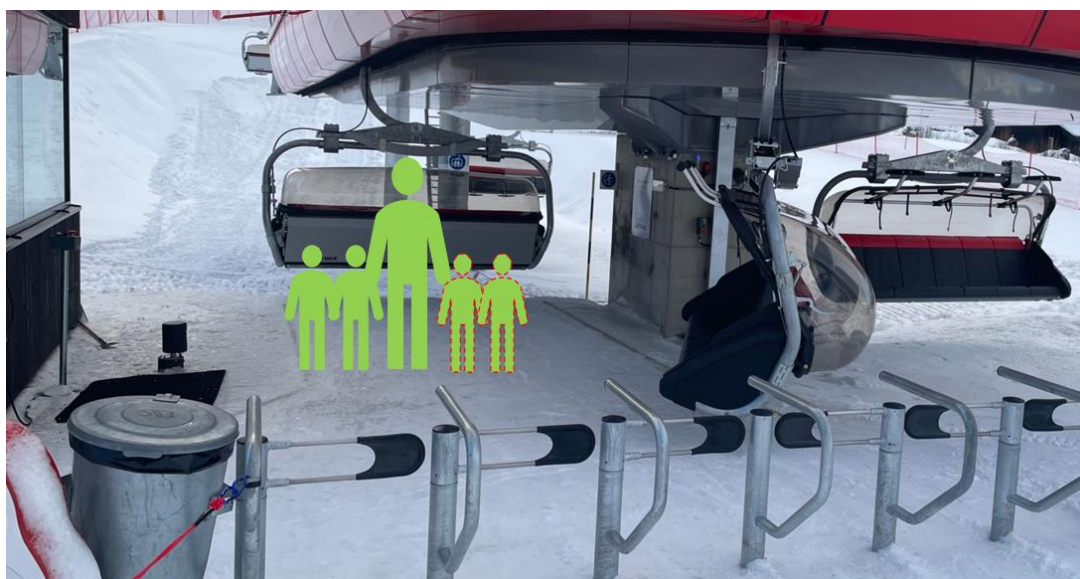
Figur 20: Viser plasseringen før ulykken, stiple linje viser barna som falt ut av heisstolen. Foto: Politiet. Illustrasjon: SHK

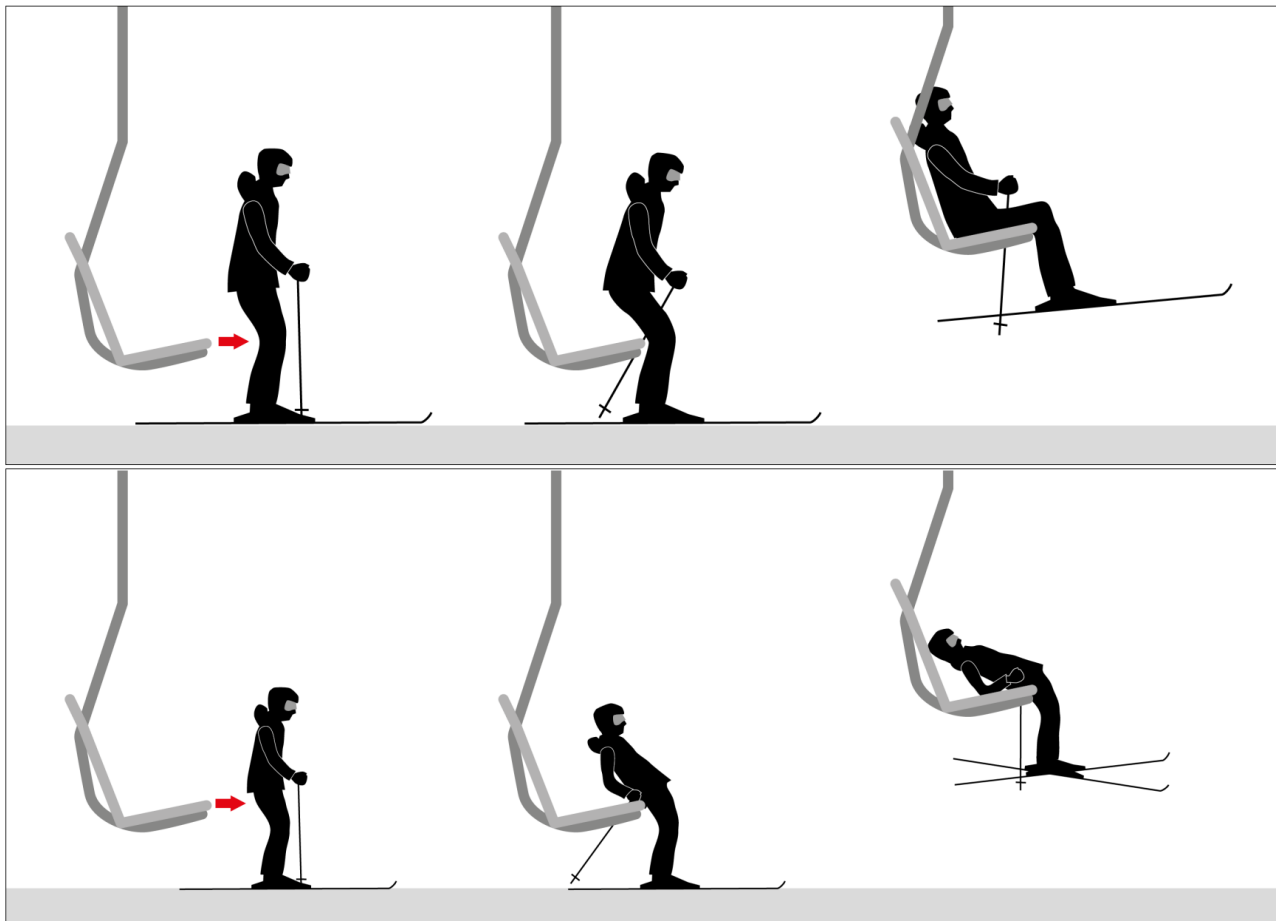
Stolheiser er i utgangspunktet konstruert for voksne. Barns høyde og motoriske utvikling kan gjøre det vanskelig for dem å komme opp i en stolheis på egenhånd. Stolen vil normalt treffe i området bak kneet på en voksen person (figur 32). Gjennomsnittlig høyde for et barn mellom fire og seks år er fra 103 til 120 cm (kap. 1.9). Barn i denne alderen vil få kanten av stolen i hofte- eller rygg høyde. Barnet vil da kunne bli liggende med ryggen på stolsetet og med bena hengende ned, uten å komme seg skikkelig opp i stolsetet. I tillegg vil vekten av ski og støvler bidra til å gjøre barnet tyngre. Barnet vil derfor trenge hjelp av en voksen til å komme seg opp i stolen.

Figur 32: Ulikheter mellom barn og voksne i stolheis. Illustrasjon: SHK
