# RAPPORT

Sjø 2010/07

RAPPORT OM SJØULYKKE, FALL OVER BORD  
FRA SJARKEN FREDRIK ANDRÉ – LM 3341,  
UTENFOR MELØY 24. SEPTEMBER 2009

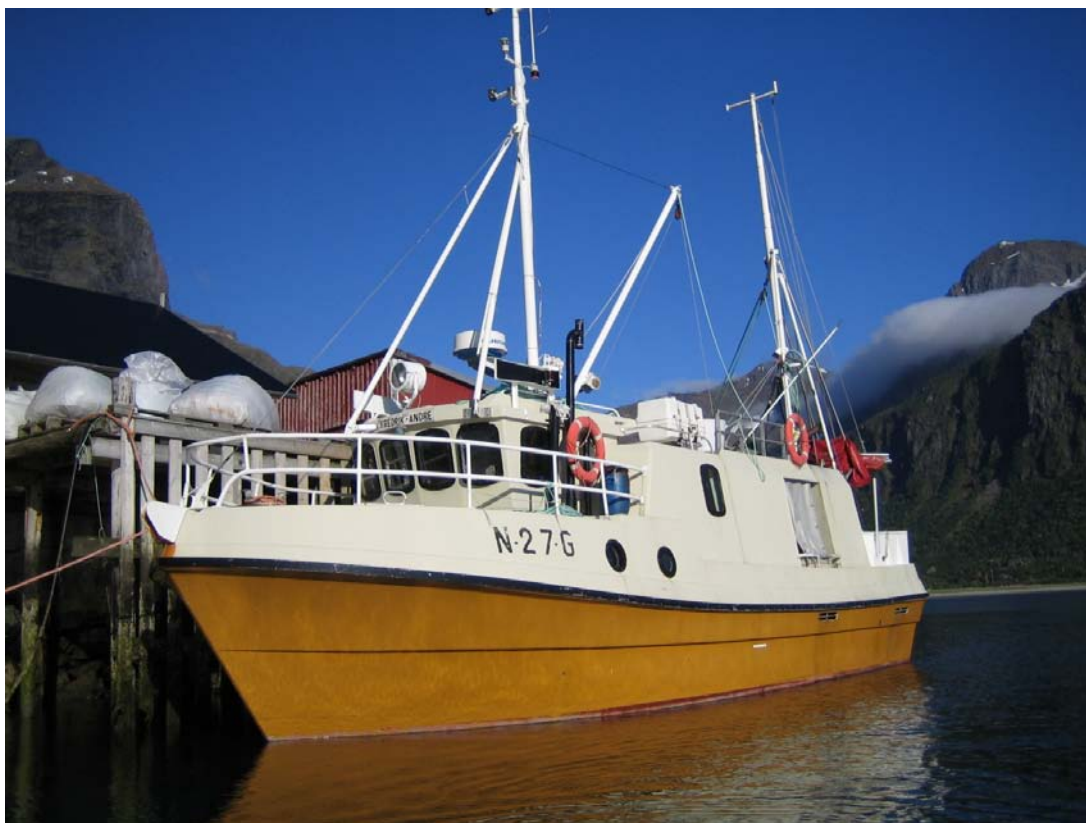
Figur 2: Sjarcken Fredrik André. (Foto: Privat.)

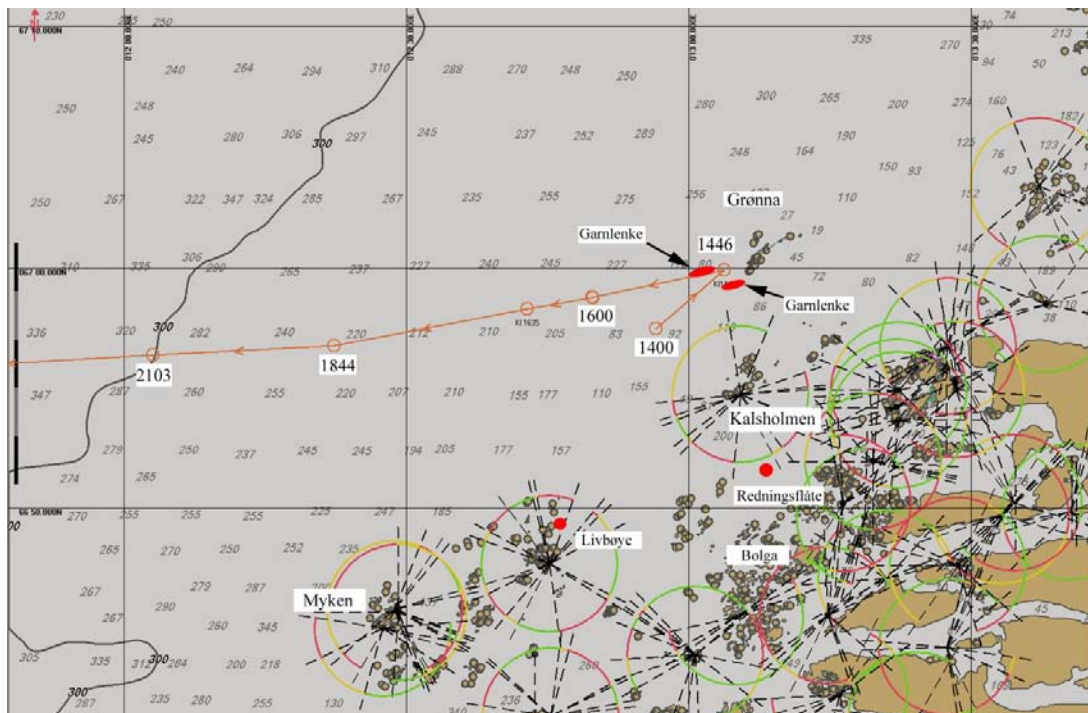
Figur 3: Oversiktskart med tidsangivelse for Fredrik André's bevegelse etter kl. 1400 og posisjonsangivelse av funn som med stor grad av sikkerhet kan knyttes til Fredrik André.

Om ettermiddagen 30. september, ca. kl. 1500 fant en fiskebåt redningsflåten til Fredrik André i Tennholm fjorden nordvest for Bolga i posisjon  $66^{\circ}51,22'N - 013^{\circ}08,18'Ø$ . Denne var uskadd, utløst og blåst opp. (Se figur 3.)

Sjarken fortsatte vest-sydvestover med tilnærmet uendret kurs og fart de første timene etter den siste kursforandringen kl. 1446. Farten gikk gradvis ned, og kursen dreiet svakt mot styrbord utover natten, men det kan forklares med at værforholdene forverret seg i den samme perioden med økende vind fra sydlig retning og økende bølgehøyde.

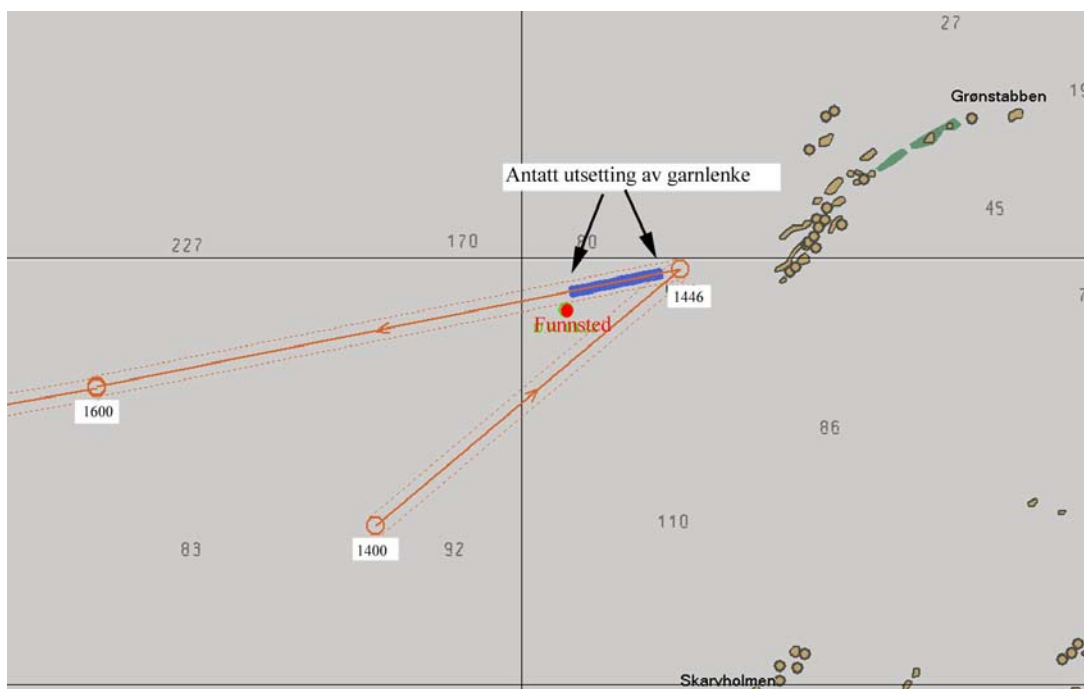
Figur 4: Området sydvest for Grønna med sjarkens bevegelse etter kl. 1400, posisjonen til den omkomne og beregnet utsetting av garnlenke.

Posisjonen hvor sjarken svingte babord over kl. 1446 er svært nær der man fant en garnlenke som tilhørte Fredrik André. Dette er et sted hvor han ofte hadde breiflabbgarn stående. Kombinert med elektroniske spor som viser stø kurs og fart satt til 4-4,5 knop tyder dette på at fiskeren holdt på å sette garn i perioden etter kl. 1446.

Posisjonen den omkomne ble funnet i tilsier at han falt over bord mot slutten av settingen av garnlenken. I tillegg utføres noen arbeidsoperasjoner mot avslutningen av garnsettingen som medfører høyere risiko for å falle over bord. Fiskeren pleide å sette en surring på rekka for å stramme opp garnet mens sjarken fortsatte forover. Når denne surringen skulle løsnes igjen er det en mulighet for å få en kveil rundt en arm eller et ben. En annen arbeidsoperasjon som medfører en viss ekstra risiko er utsetting av forankring og flytende markører. Dregg, tauverk og garn kan hekte seg fast i en fot, hanske, hånd eller arm og dermed trekke personen over bord.

Posisjonen hvor den omkomne ble funnet, kombinert med beregning av hvor og når forankringen av en garnlenke ville bli satt ut, tilsier at fallet over bord skjedde ca. kl. 1500-1505.

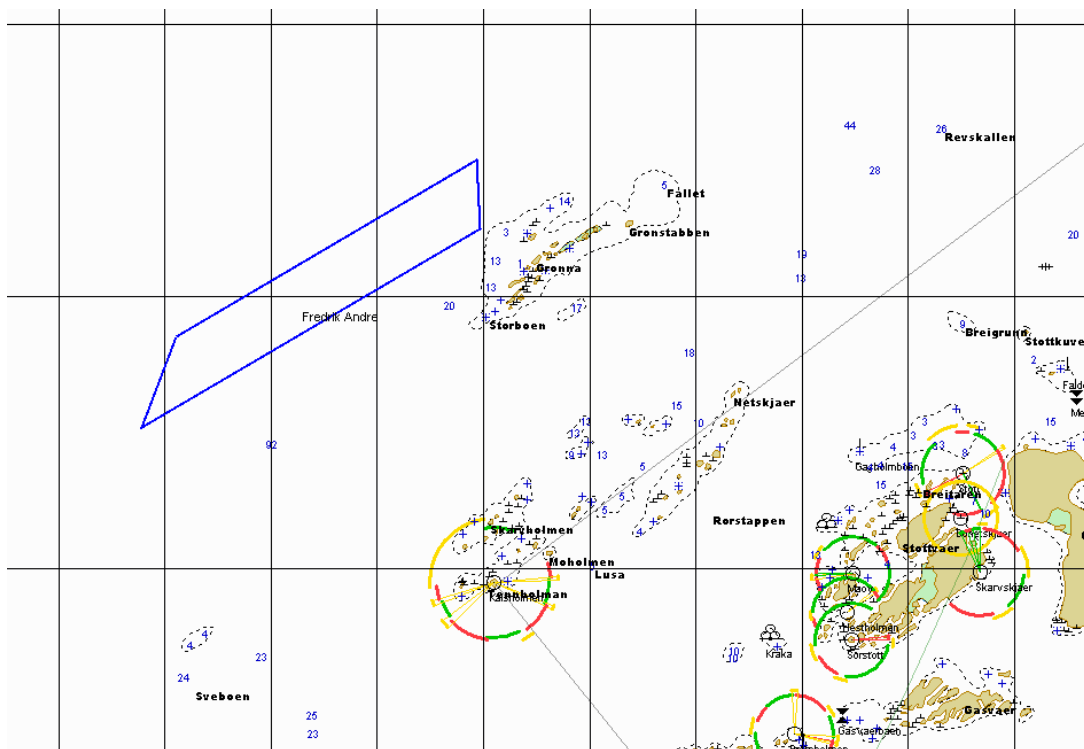
Figur 5: Fredrik Andrés innrapporterte fiskeområde. (Kilde: Kystvaktsentralen.)

Den 13. august rapporterte Fredrik André til Kystvaktsentralen at han fisket med åtte garnlenker i området vist i figur 5. Dette var den siste rapporten til Kystvaktsentralen før ulykken den 24. september.

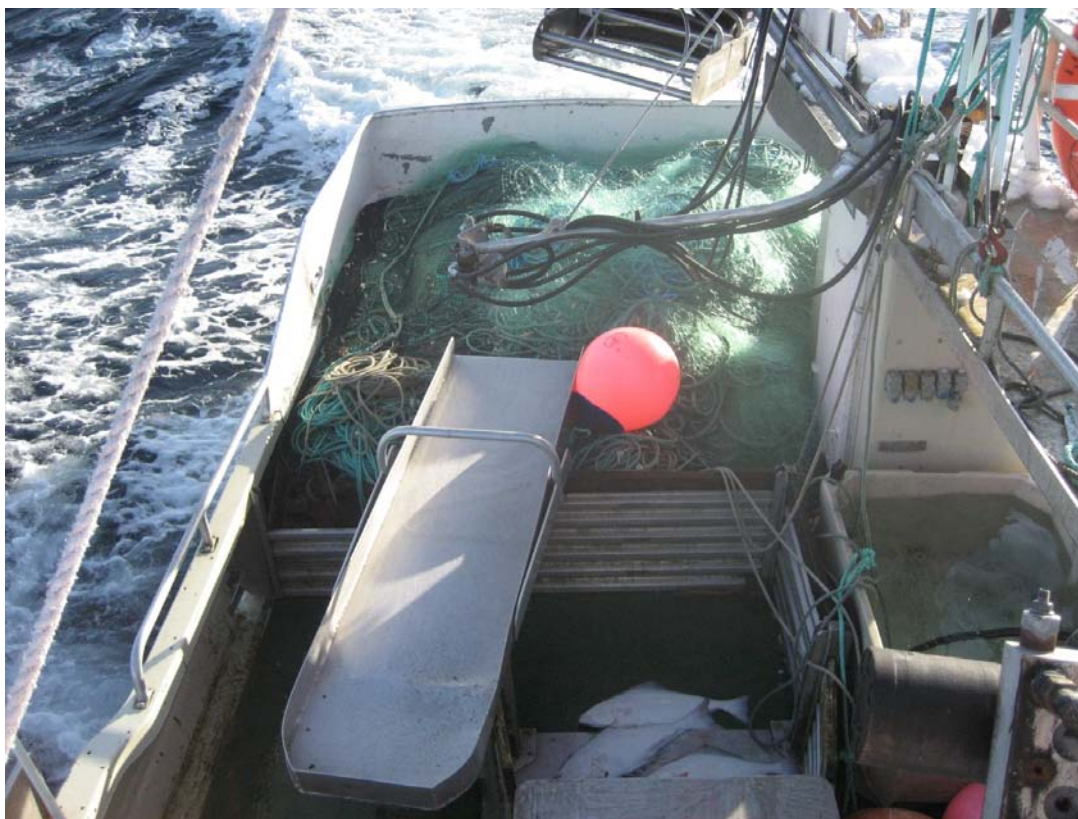
Figur 6: Dekket til Fredrik Andre under vinterfiske etter torsk. (Foto: Privat.)
