RAPPORT

Sjø 2014/09

RAPPORT OM SJØULYKKE FINNØYGLIMT – LNIM FORLIST PÅ SLETTA NORD FOR HAUGESUND 7. OKTOBER 2011

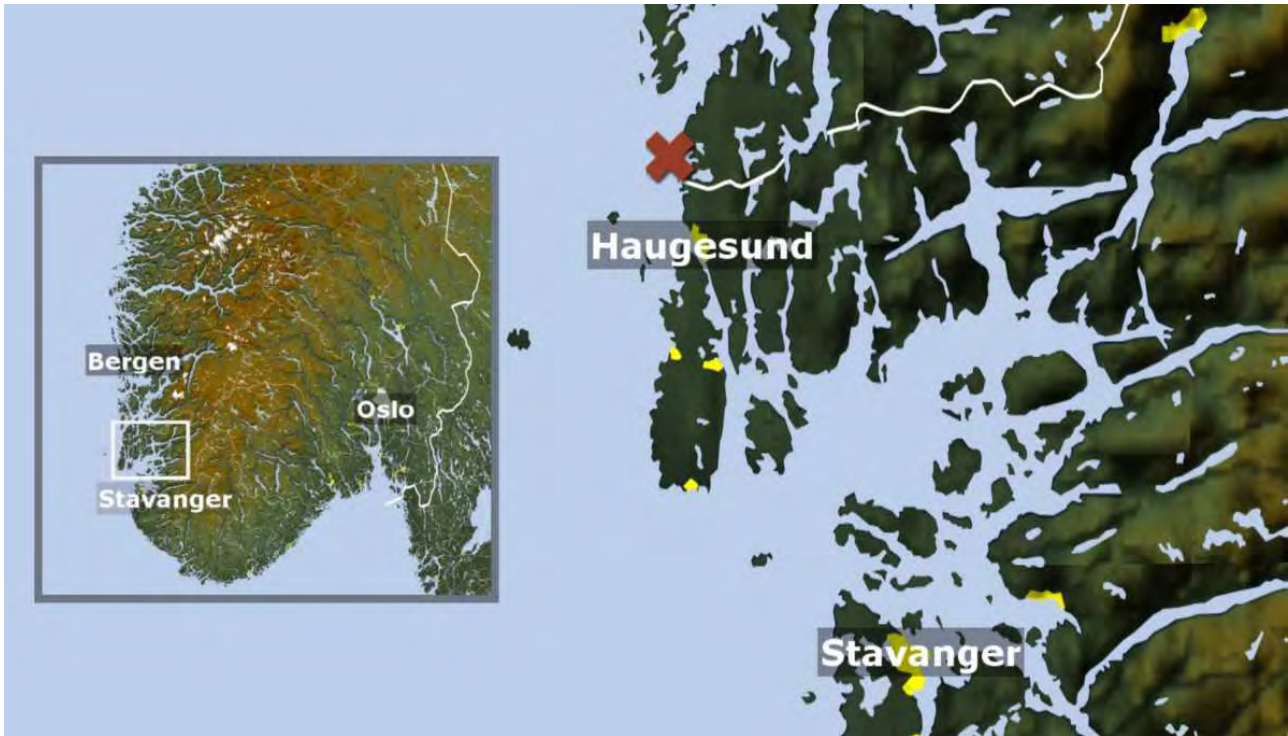
Figur 1: Finnøyglimt forliste 7. oktober 2011 kl. 2340 lokal tid på Sletta nord for Haugesund. Kilde: SHT

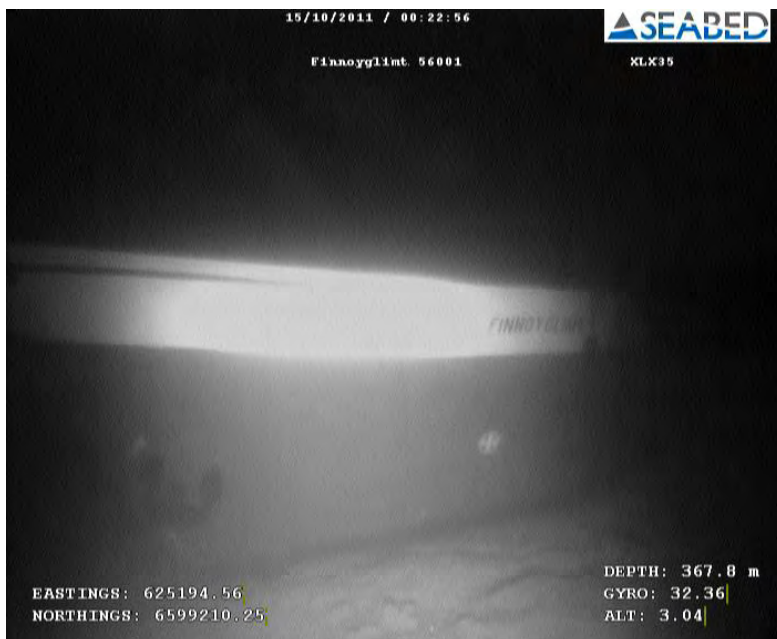
Finnøyglimt lå opprett, men med slagside mot babord. Havaristen, som lå dypt i løse bunnsedimenter, var orientert ca. øst – vest, med forskipet mot vest ("kurs" 271°).

Figur 5: Bildet viser babord side av Finnøyglimts baugparti. Kilde: Seabed Workers ROV

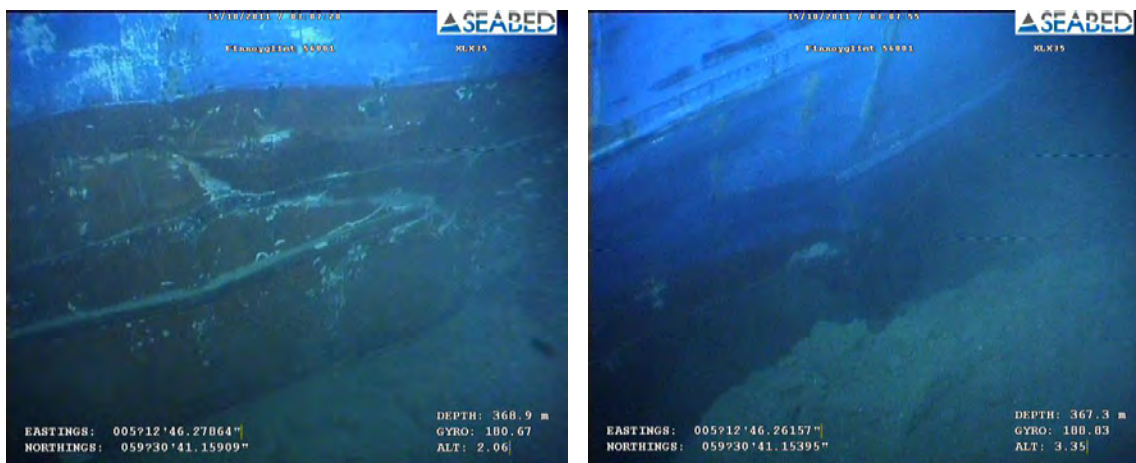
Forre skulder var trykket inn på begge sider, og det ble observert buckling i forskipet på styrbord side.

Figur 6: Bildene viser skrogskader på Finnøyglimts styrbord side. Kilde: Seabed Workers ROV

Mangel på spor i bunnsedimentene aktenfor hekken tolkes som at Finnøyglimt hadde liten hastighet forover på forlistidspunktet. Skadene i form deformasjon/vertikal inntrykking på styrbord side av nedre del av skroget i hele fartøyets lengde tyder på at Finnøyglimt traff havbunnen med stor kraft. Tilsvarende skader antas også å være på babord side, men disse eventuelle skadene var ikke synlige på grunn av slagsiden.

Det faktum at det ikke ble avdekket hull eller sprekker i skroget i forbindelse med ROV undersøkelsene, minimaliserer sannsynligheten for at vanninntrengingen kan ha skjedd gjennom sprekker i huden forårsaket av kollaps i skrogstrukturen. Havarikommisjonen legger i den forbindelse også til grunn at fartøyet styrkemessig, til tross for alderen, kan ha vært i tilfredsstillende forfatning. Både kollisjonsskottet og hudplater hadde blitt skiftet i løpet av de senere årene, og Sjøfartsdirektoratet gjennomførte tykkelsesmålinger av hud og indre struktur både i 1992, 2002 og 2007.

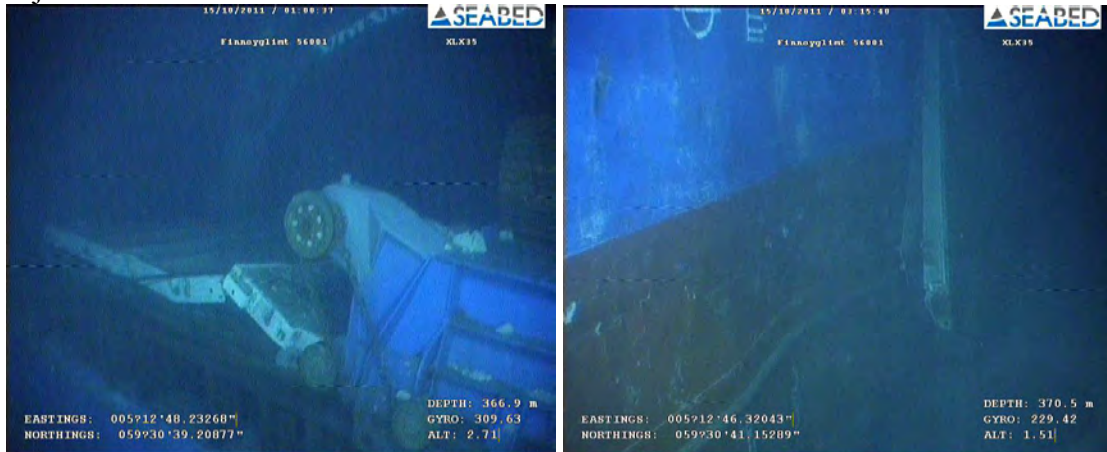
Lastelukedeksel nr. 1, 4, 5, 6 og 7 (nummerert forenfra) lå på lukekarmen, men deksel nr. 2 og 3 var borte. Deksel nr. 1 var stuket innover på babord side, nr. 6 var bøyd oppover i akterkant og deksel nr. 7 var bøyd oppover i forkant. Lastelukedeksel nr. 7 var delvis skjøvet inn under deksel nr. 6.

Figur 7: Bildet til venstre viser lastelukedeksel nr. 6 som var bøyd oppover i akterkant og nr. 7 som var bøyd oppover i forkant. Bilde til høyre viser et lastelukedeksel som lå ved Finnøyglimts styrbord side, festet med wire. Kilde: Seabed Workers ROV

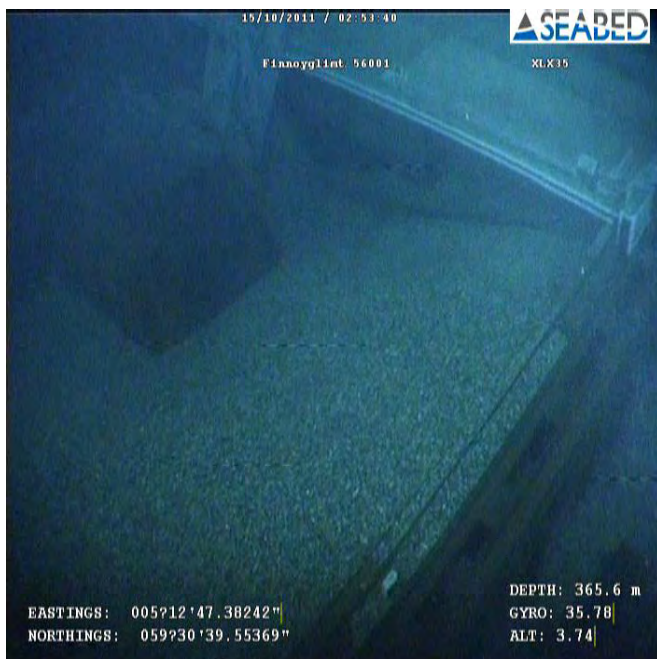
Sandlasten i den akterste delen av lasterommet var forskjøvet mot babord. Fram mot tverrskipsskottet var imidlertid sandlasten mer jevn tverrskips. Singelen forenfor tverrskipsskott lå kastet forover og mot babord.

På styrbord side var nivået på lasten litt under dekk. På babord side var lasten på nivå med toppen av lukekarm. Noe singel hadde blitt kastet over lukekarmen og lagt seg oppå bunnsedimenter på dekk.

Figur 10: Bildet viser hvordan lasten har blitt "kastet" (forskjøvet) mot babord. Kilde: Seabed Workers ROV

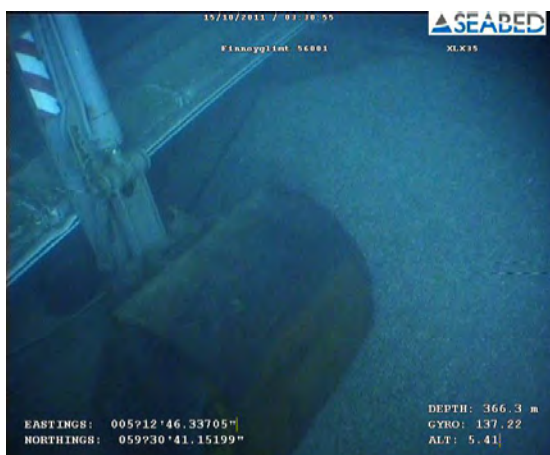
Som det fremgår av kapittel 1.3, beskrivelse av hendelsesforløpet, var gravemaskinen på denne turen parkert akter og sikret med stropper i akterkant. Armen lå forover, med grabben hvilende på lukedekslene. Under ROV-filmingen sto gravemaskinen fortsatt på traversen akter på dekk med armen rettet forover. Gravemaskinen hadde imidlertid tippet forover slik at armen gikk ned i lasterommet og grabben hvilte på toppen av lasten.

Figur 11: Bildet viser grabben og armen på gravemaskinen står ned i singelen i lasterommet. Bildet viser også hvordan lasten i rommet er kastet mot babord. Kilde: Seabed Workers ROV

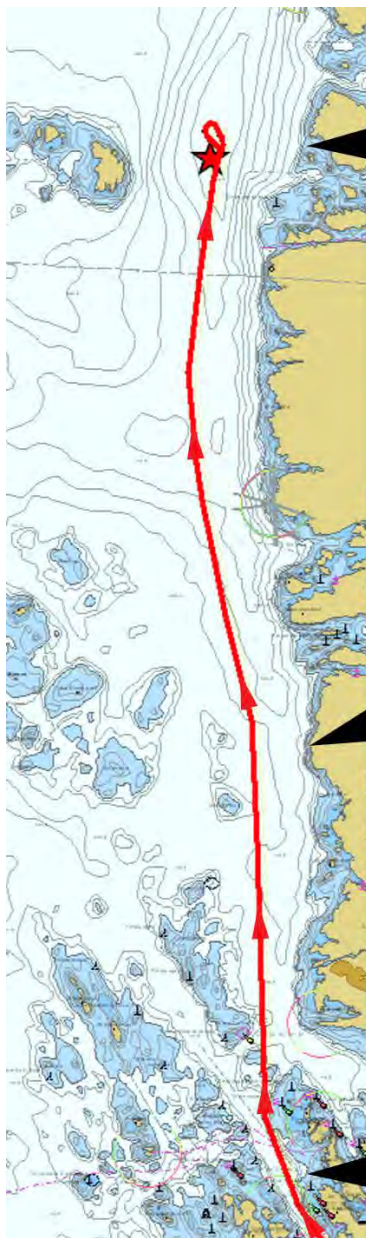
Finnøyglimt begynte sannsynligvis å ta inn vann i lasterommet gjennom utette luker ved passering Gardsøya omkring kl. 2237, se figur 19. Her møtte fartøyet høyere bølger mot babord baug som følge av vindsjøen. Dette kan ha gitt grønn sjø på dekket som kan ha ført til vanninntrengingen til lasterommet. Vanninntrengingen førte til at fartøyets forlige trim gradvis økte, samtidig som fribordet gradvis ble redusert. Etter hvert fikk fartøyet også lengre dønninger mot siden.

★ Kl. 2340: Fartøyet sank.

Kl. 2332: Øst for Ramnsholmene.
Fartøyet var ikke lenger i le for vindsjøen.
Den gradvise vanninntregningen kan ha ført til at fartøyet på dette tidspunktet hadde tatt inn 131 tonn sjøvann i lasterommet.
Slagsiden kan ha vært 4 grader babord.
Forlig trim: 0,77 m. Fribord: neddykket 207 mm.

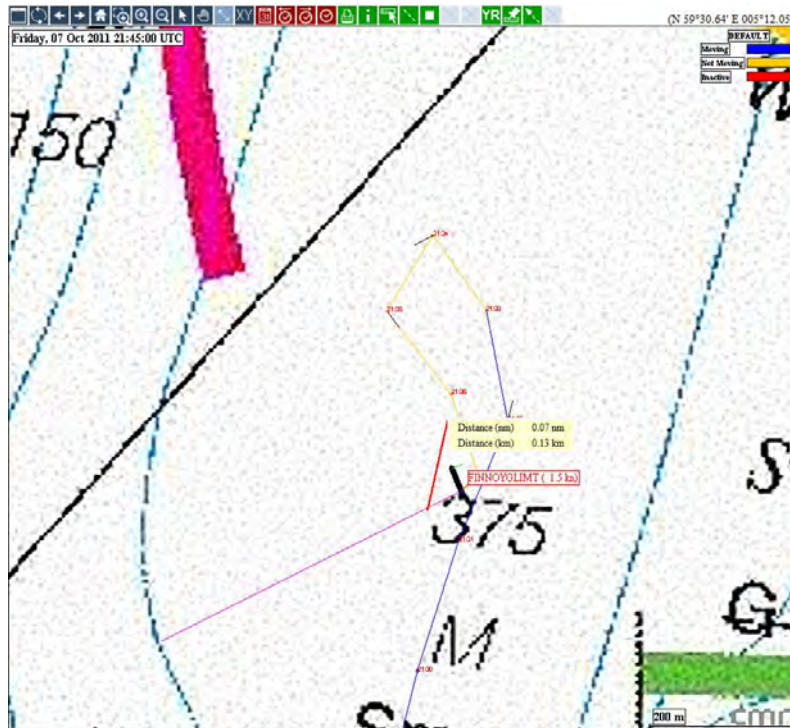
Det er godt samsvar mellom disse to posisjonene. Forskjellen mellom disse to posisjonene er at siste AIS-data er 130 meter syd-sydvest for den posisjonen er registrert å ligge, se rød strek på figur.
