RAPPORT

Sjø 2016/02

RAPPORT OM SJØULYKKE - MANN OVER BORD PÅ FISKEFARTØYET SVENDSEN SENIOR, LM8085, KVÆNANGEN I TROMS 23. APRIL 2014

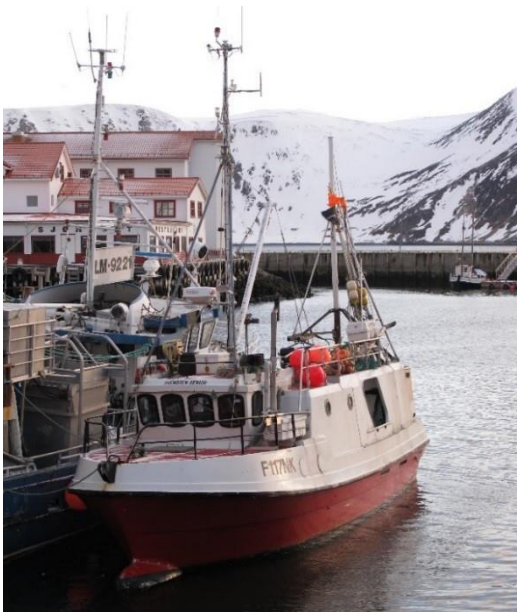
Figur 2: Fiskebåten *Svendsen Senior*. Foto: SHT
