# RAPPORT

## Sjø 2019/02

## KARTLEGGING AV FRITIDSBÅTULYKKER DEL A ULYKKER MED OMKOMNE 2018

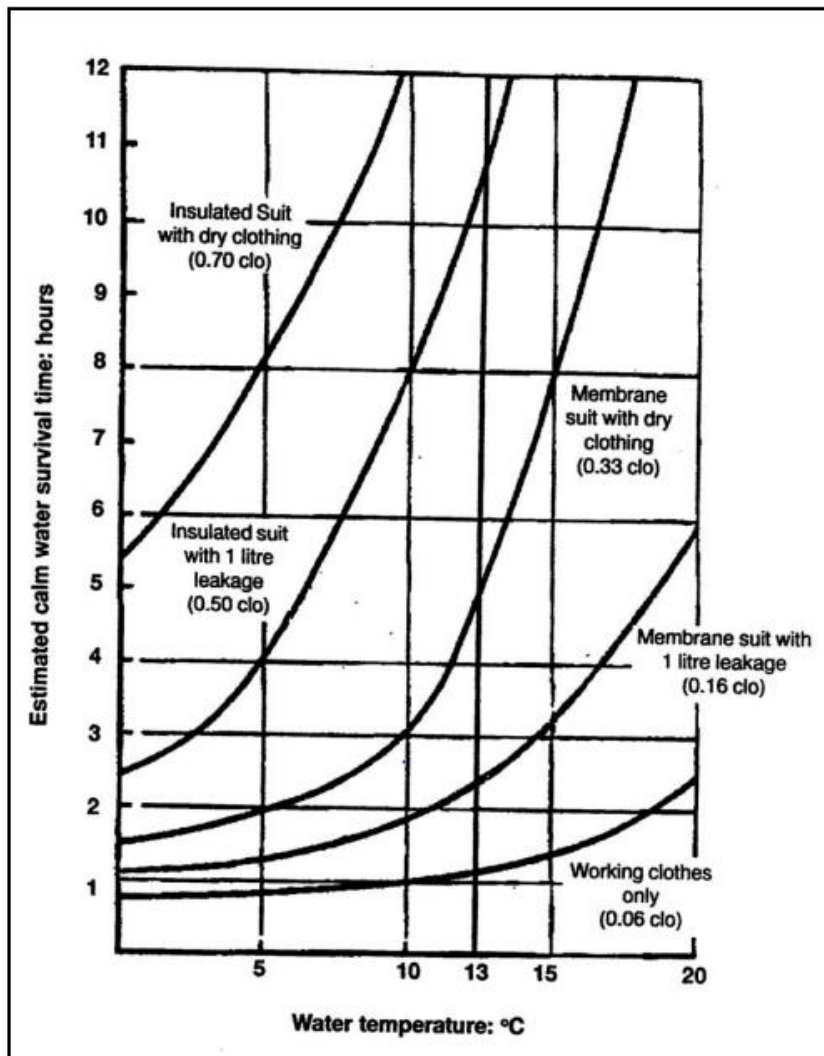
Figur 3: Estimert overlevelsestid i rolig vann (lite bølger) ved ulike temperaturer og med ulike beklædninger. Modellen er basert på unge, tynne og friske menn. Både 'Membrane suit' og 'Insulated Suit' er tørrdrakt. Kilde: *Review of probable survival times for immersion in the North Sea and Survival in cold water* (Robertson & Simpson, 1996; Brooks, 2001)

Ved økende bølgehøyde vil faren for drukning øke tidligere i tidsforløpet etter at den forulykkede har falt i vannet. Det er likevel vanskelig å vurdere overlevelsessevne kun basert på bølgehøyde, da dette også vil variere mye med bølgelengden når forulykkede har redningsvest og overlevelsesdrakt med oppdrift. Jo lenger bølgelengden er, jo større er muligheten for å overleve i høye bølger. Derfor vil det være negativt for overlevelsessevnen om bølgefronten er bratt og om bølgene bryter med bølgeskum som blåser over ansiktet til den som ligger i vannet. Sannsynligheten for dette øker med økende vindstyrke. Vurdering av overlevelsessevne må derfor også ta hensyn til vindstyrke når forulykkede har falt i urolig sjø (Robertson & Simpson, 1996).

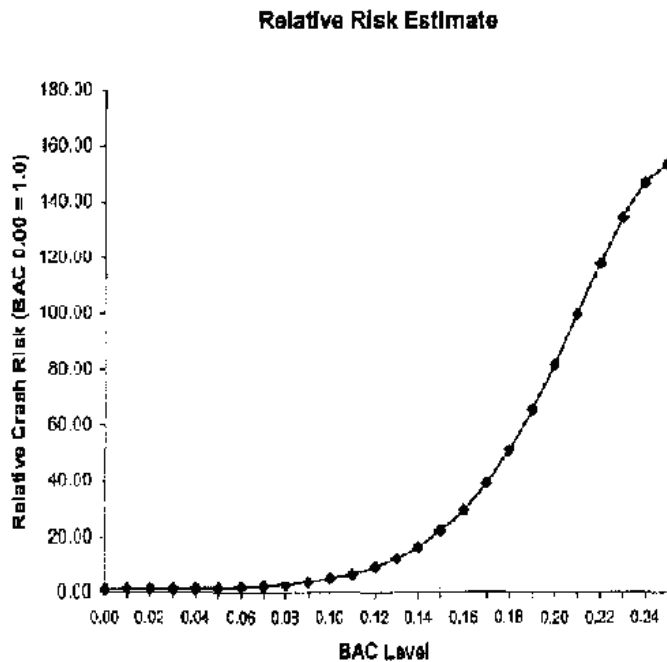
Figur 6: Sammenheng mellom alkoholpåvirkning og ulykkesrisiko. Ulykkesrisikoen begynner å øke ved omkring 0,5 promille. Kilde: *The Long Beach/Fort Lauderdale relative risk study* (Blomberg, Peck, Moskowitz, Burns, & Fiorentino, 2009)

For veitrafikkulykker er det vist en tydelig sammenheng mellom alkoholpåvirkning og ulykkesrisiko, se figur 6 (Blomberg, Peck, Moskowitz, Burns, & Fiorentino, 2009). Det er ikke publisert tilsvarende tall for båtulykker.

Et forskningsstudie fra 2009 viser at risikoen for ulykker i veitrafikken øker ved promille på 0,5 og oppover, se figur 6. (Blomberg, Peck, Moskowitz, Burns, & Fiorentino, 2009). Erfaringene fra veitrafikk med å endre promillegrense viser at reduksjon av promillegrensen til 0,2 kan ha positiv resultater ved at det blir færre personskader og dødsulykker. Men disse studiene utelukker ikke at andre faktorer også kan ha bidratt til at det har blitt færre ulykker. Erfaringene fra Skottland viser at det å redusere

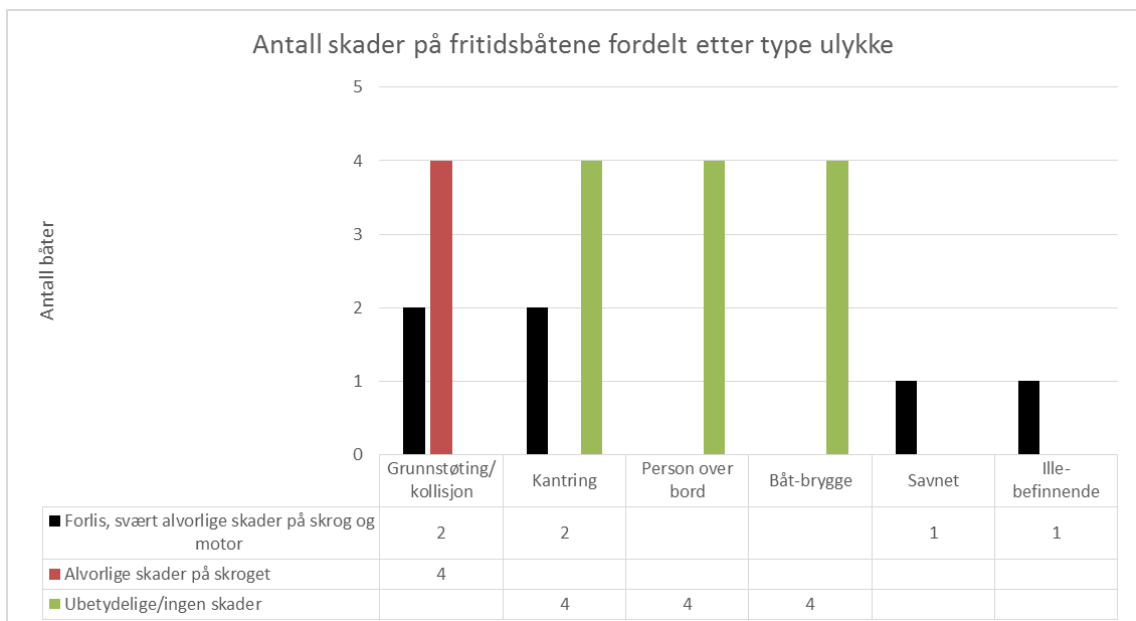
Figur 20 Antall skader på båtene fordelt etter type ulykke.

6 (av til sammen 22) båter forliste eller fikk svært alvorlige skader på skrog og motor som følge av ulykkene, se figur 20. Alle 6 båtene som gikk på grunn eller kolliderte fikk svært alvorlige eller alvorlige skader på skroget.

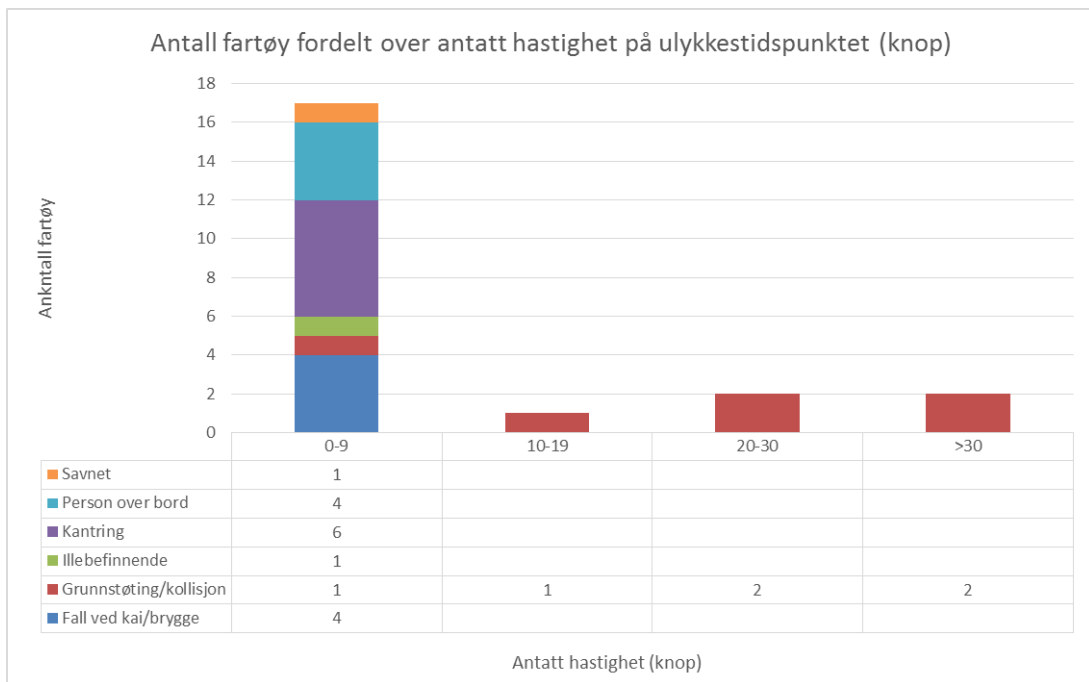
Figur 21: Antatt hastighet fartøyene hadde på ulykkestidspunktet.

For kollisjonene og grunnstøtingene (fire ulykker, seks båter) har SHT ikke tilstrekkelig informasjon om hastighetene da ulykkene inntraff, men i de fleste av disse ulykkene var båtenes hastighet antageligvis over 20 knop, se figur 21. Båtene som var involvert i disse ulykkene var av ulike størrelser, fra joller på 3,7 m til båter med overnattingsmuligheter på 9,2 m. I tillegg var to vannskutere med kraftige motorer, i størrelsesorden 250 hk (186 kW), involvert i disse ulykkene.

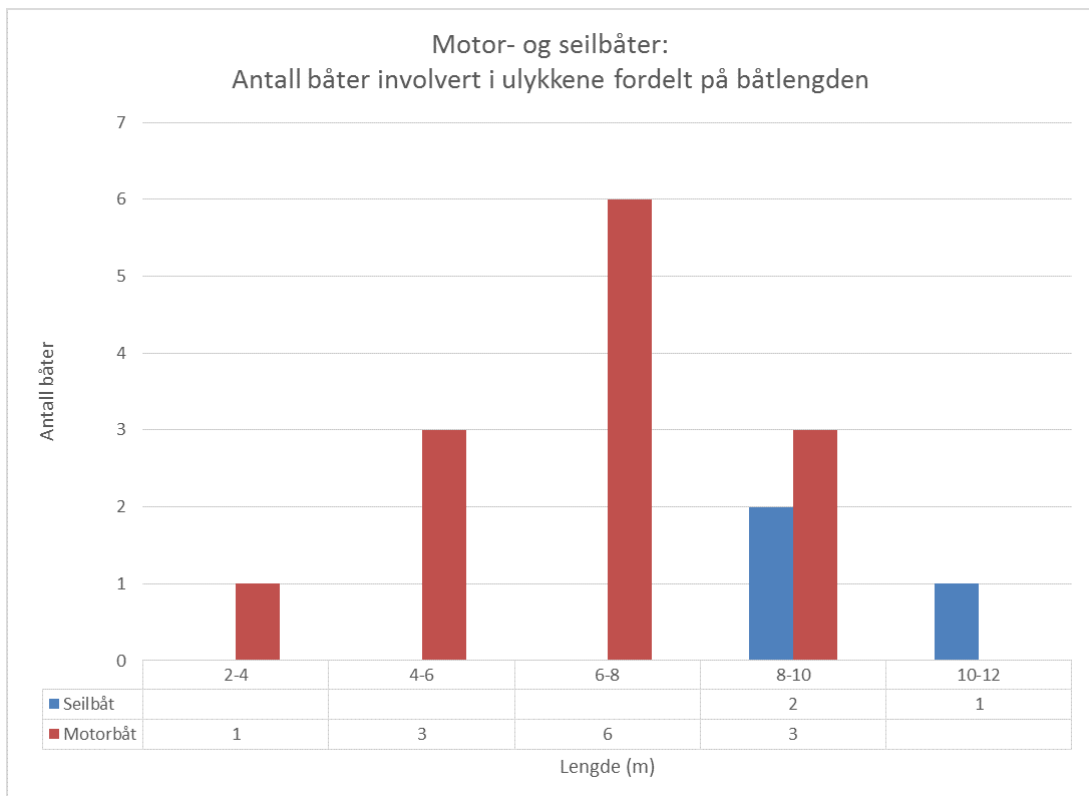
Figur 22: Fordeling av lengde på motor- og seilbåtene.

Det var flest ulykker med motorbåter (13 av 22 båter). 10 av ulykkene var med motorbåter kortere enn 26 fot (8 meter), se figur 22. 3 av ulykkene var med seilbåt. Seilbåtene hadde lengde mellom 8 og 11 meter (26–36 fot). Det var én ulykke hver med henholdsvis robåt, kano, kajakk, og padlebrett.

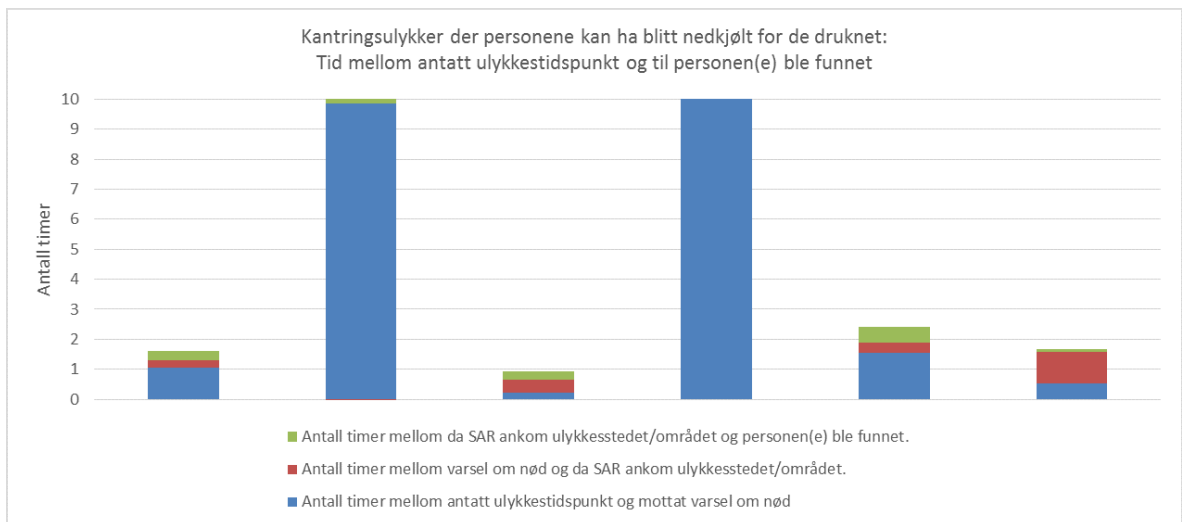
Figur 38: Kantringsulykker. I alle ulykkene kan personene ha blitt nedkjølt før de druknet. Hver stolpe representerer én ulykke og angir tid mellom antatt ulykkestidspunkt og til personene ble funnet. Øvre grense har blitt satt til 10 timer, dvs. for to av ulykkene vises ikke den totale tiden. I de fleste av kantringsulykkene er det noe usikkerhet til tidspunkt for når ulykken oppstod. Dette gjør at tidsangivelsene i figuren har noe unøyaktighet.

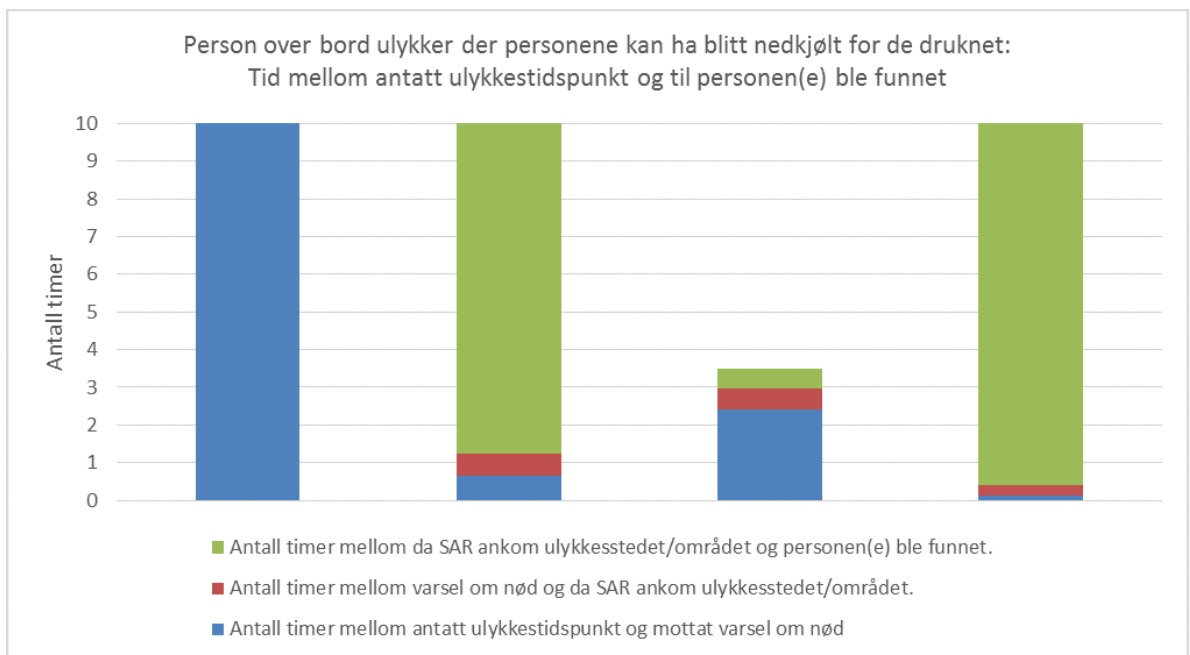
Figur 39: Ulykker der person falt over bord og som kan ha blitt nedkjølt før de druknet. Hver stolpe representerer en ulykke og angir tid mellom antatt ulykkestidspunkt og til personene ble funnet/søk avsluttet. Øvre grense har blitt satt til 10 timer. For to av ulykkene ble ikke personene funnet. I to av ulykkene er det noe usikkerhet om når ulykken oppstod og derfor har tidsangivelsene i figuren noe unøyaktighet.

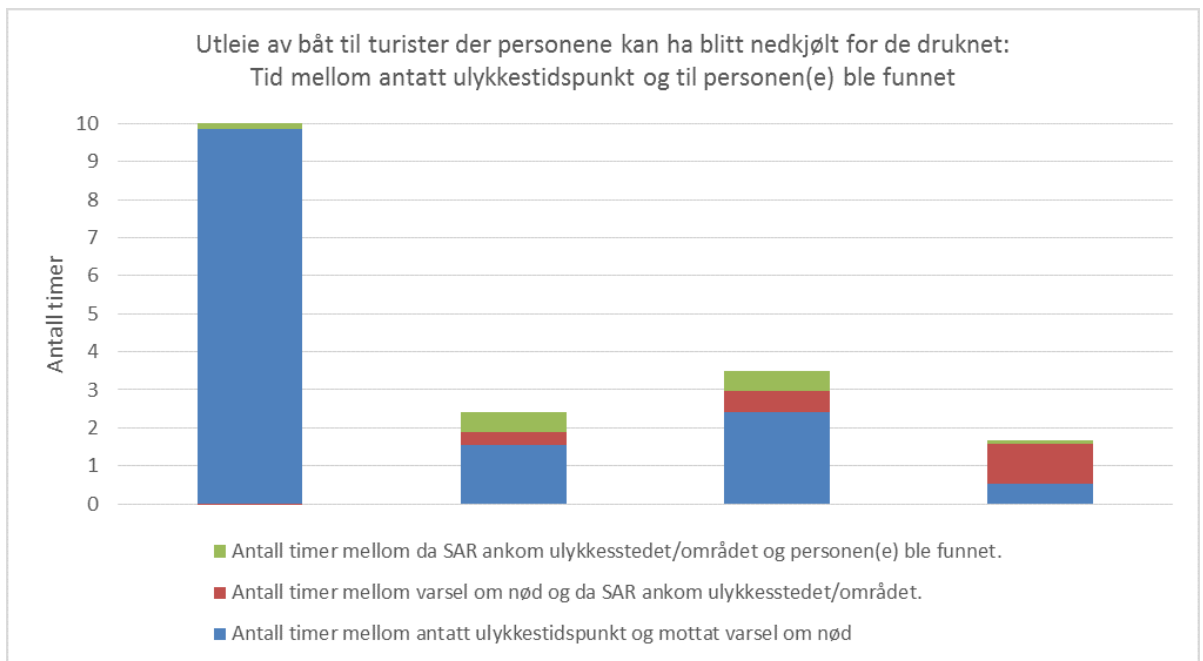
Figur 40: Utleie av båt til turisme. Alle personene kan ha blitt nedkjølt før de druknet. Hver stolpe beskriver en ulykke og tiden det tok mellom antatt ulykkestidspunkt og til personene ble funnet. I figuren har øvre grense blitt satt til 10 timer. I en av ulykkene ble personen funnet livløs før politiet ble varslet om situasjonen.

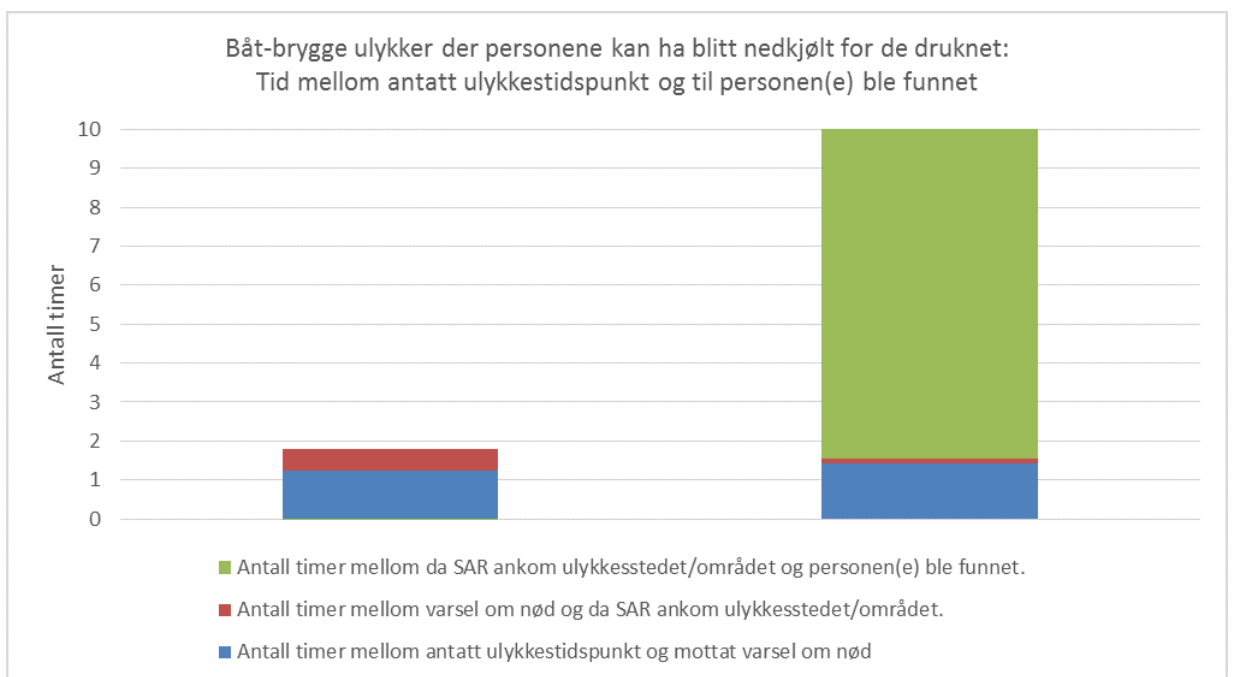
Figur 43: Båt-brygge-ulykkene der personen kan ha blitt nedkjølt. Tid mellom antatt ulykkestidspunkt og til personene ble funnet. I figuren har øvre grense blitt satt til 10 timer. I ett tilfelle ble personen funnet omkommet tre dager senere.
