# RAPPORT

Vei 2012/01

## TEMARAPPORT OM SIKKERHET I BIL

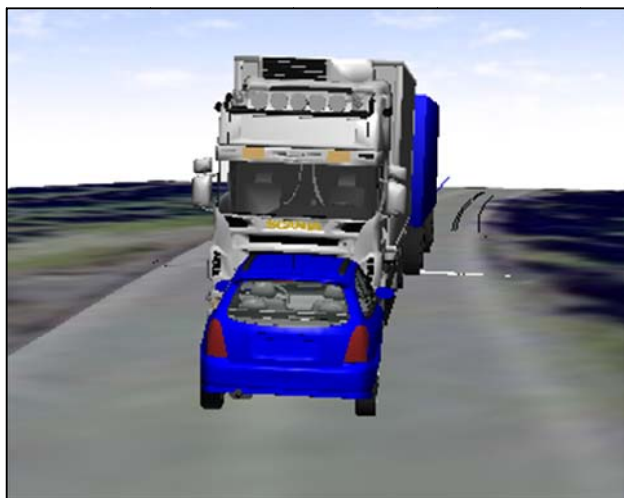
Simuleringen viser en kollisjonshastighet på mellom 24 og 36 km/t på vogntoget og mellom 42 og 69 km/t på personbilen. Personbilen utsettes for en hastighetsendring på mellom 71 og 93 km/t med kraftretning tilnærmet rett bakover i forhold til bilen. Vogntogets hastighetsendring i sammenstøtet er minimal.

Figur 8: Kollisjonsposisjon - ulykke 1.

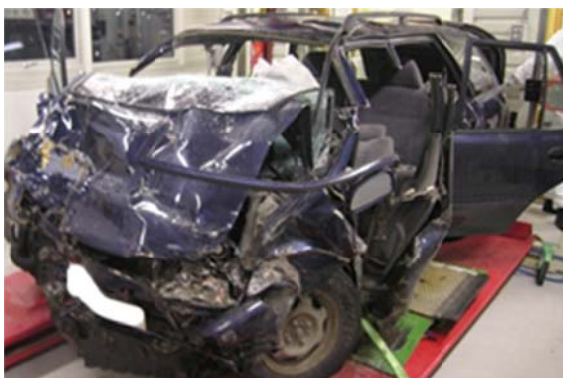
Personbilen fikk store skader i fronten med kupèforskyvning på ca. 70 cm.

Figur 9: Skader i fronten på Mitsubishi Lancer. Overlevelsesrom på alle plasser i bilen foruten på førerplass.

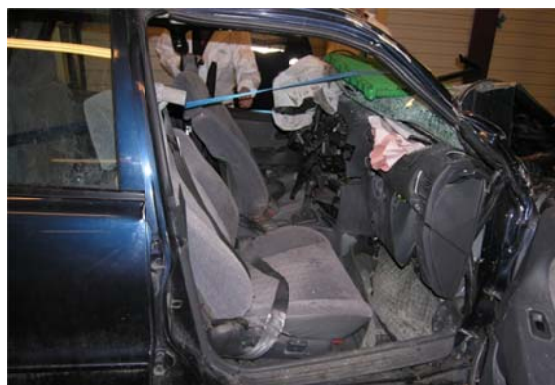
Figur 10: Begrenset overlevelsesrom på førerplass.

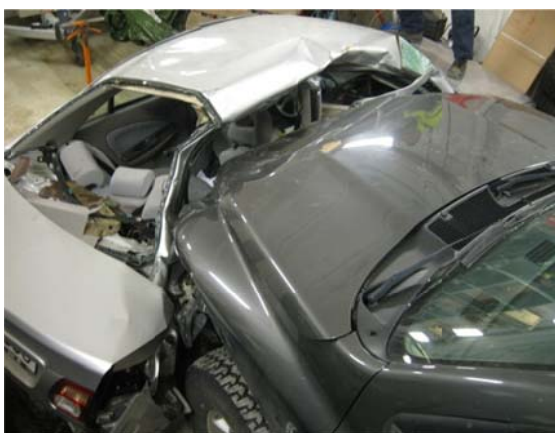
Figur 13: Rekonstruksjon som viser kjøretøyenes innbyrdes posisjoner i kollisjonsøyeblikket.

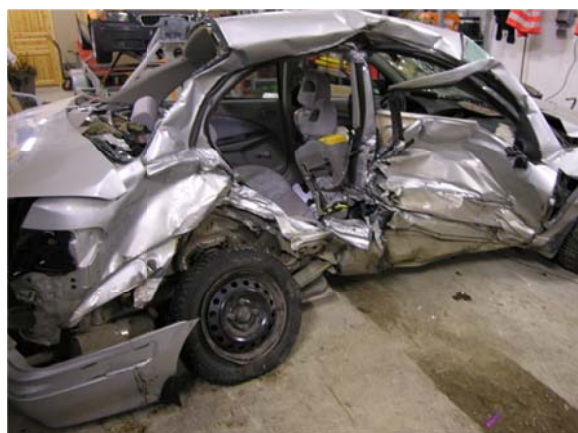
Det er avdekket at ingen av passasjerene (foran og bak på høyre side) i personbilen var sikret i bilbelte. Det var ikke overlevelsesrom for passasjerene som følge av kraftig innpress fra høyre.

Figur 14: Store skader i høyre side på Nissan Almera. Overlevelsesrom på førerplass, ingen overlevelsesrom på passasjeretsetet foran og høyre side bak.

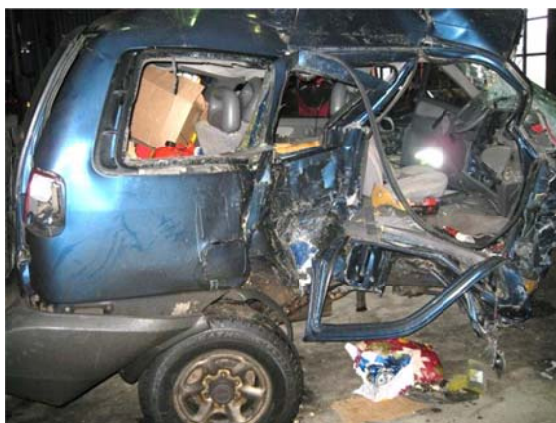
Figur 16: Skader i høyre side på Nissan Terrano. Ingen overlevelsesrom på passasjerselet foran, begrenset overlevelsesrom på førerplass.

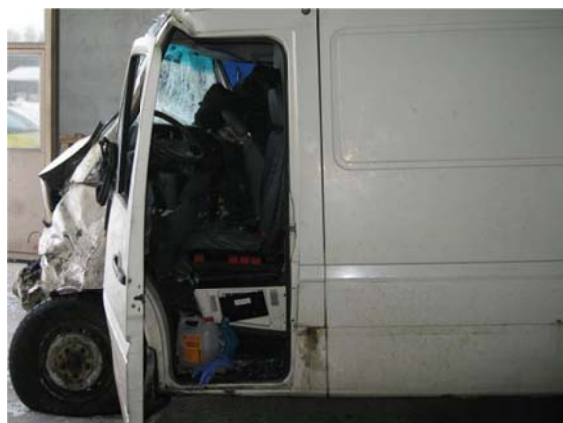
Det var løs last i varerommet som hadde blitt forskjøvet fremover i kollisjonen. Skilleveggen bak sjåførens sete var slått frem ca. 10 cm.

Figur 17: Skader i front på Mercedes Sprinter varebil. Overlevelsesrom på førerplass.

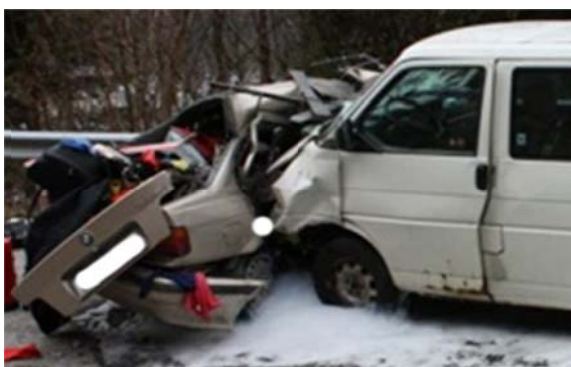
Figur 19: BMW 325i kolliderte sideveis i fronten med VW Caravelle. (Foto: politiet)

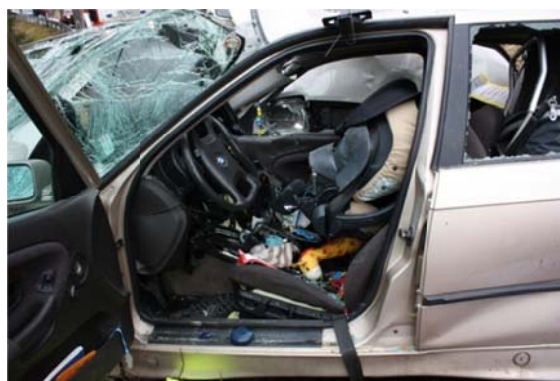
Passasjer som satt i baksetet på høyre side brukte bilbelte, men på denne plassen var det ikke overlevelsesrom. Setet var skjøvet bakover og mot venstre. Vedkommende lå med hodet mot nakkeputen på venstre side og med overkroppen mot en pulk i venstre baksete.

Figur 20: Skader i front og høyre side på BMW 325i (foto: politiet). Ingen overlevelsesrom på bilens høyre side, overlevelsesrom på førerplass.

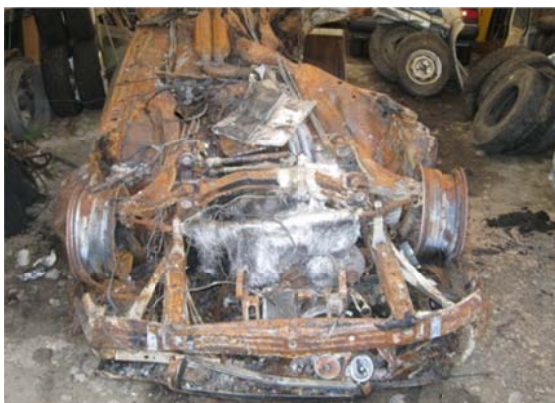
Personbilen var utbrent slik at det ikke var mulig å beskrive bevegelser eller treffpunkt inne i bilen. Begge personene i baksete har trolig brukt bilbelte da beltelåsen satt i sluttstykke. Foran var alt deformert/utbrent slik at beltebruk ikke var mulig å identifisere.

Figur 22: Mercedes E220 helt utbrent, ingen overlevelsesrom i bilen.

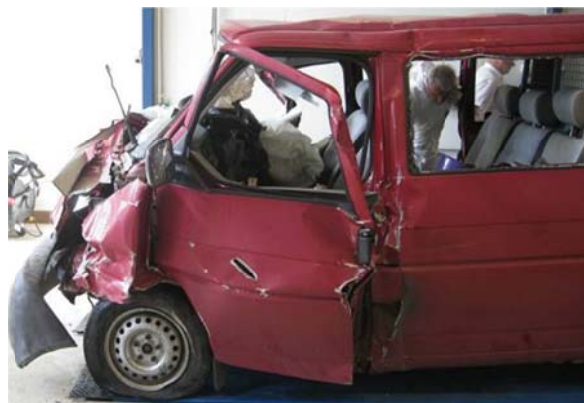
Figur 23: Skader i front på VW Caravelle. Overlevelsesrom på førerplass.

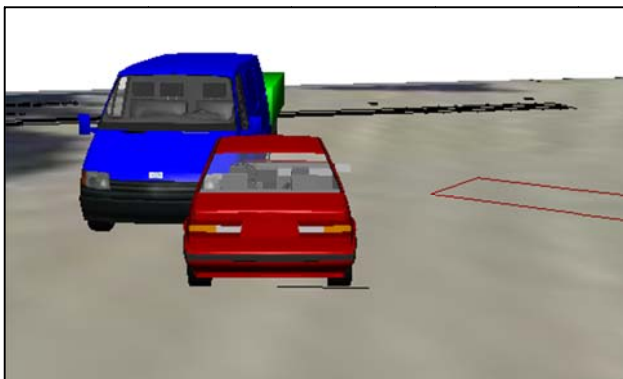
Figur 24: Kollisjonsposisjon – ulykke 6.

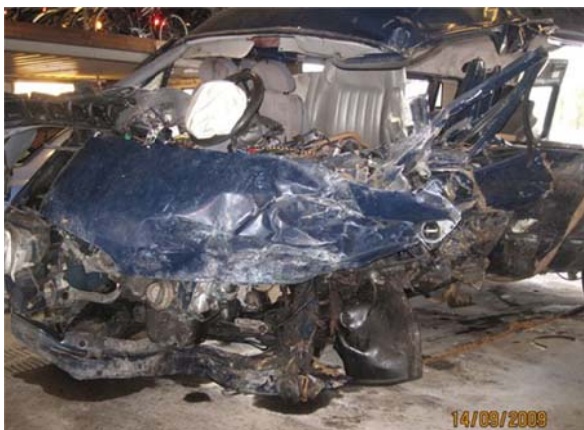
Figur 25: Skader i front på Ford Transit (foto: Statens vegvesen). Overlevelsesrom på alle plasser i bilen, begrenset overlevelsesrom på førerplass.

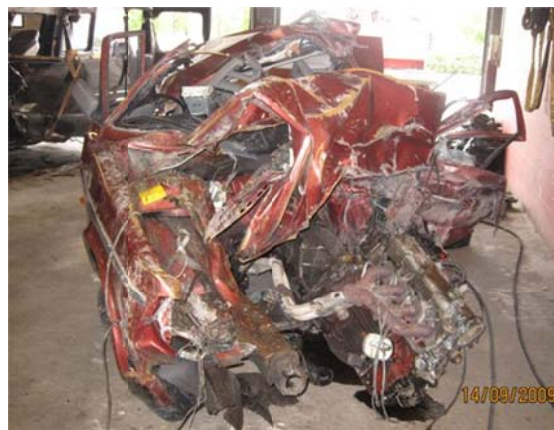
Volvo 240 personbil 1984-modell er listet med middels sikkerhet i Folksamlisten. Bilen er ikke testet av EuroNCAP. Bilen var ikke utstyrt med kollisjonsputer, beltestrammere eller kraftbegrensere. Personbilen traff minibussen i høy fart og ble totalskadet. Føreren av Volvo brukte bilbelte, men det var ikke overlevelsesrom i bilen.

Figur 26: Totalskadet Volvo 240 (foto: Statens vegvesen). Ingen overlevelsesrom på førerplass.

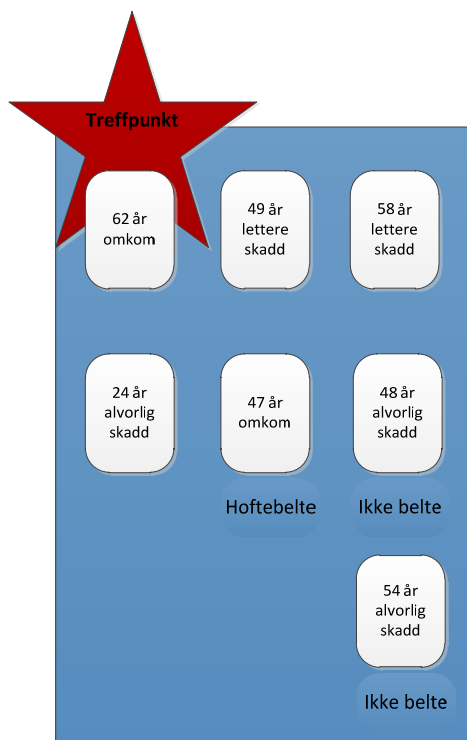
For den var innpresset 55 cm i fronten på venstre side. Denne bilen var utstyrt med kollisjonsputer foran og begge var utløst. Bilen hadde også beltestrammere foran, men ikke kraftbegrensere. Det var syv personer i bilen, tre foran, tre på andre rad og en person på høyre side av tredje rad. Figur 25 viser passasjerenes plassering i bilen, skadegrad og bilbeltebruk.

Figur 27: Passasjerenes plassering i Ford Transit, bilbeltebruk og skadegrad.

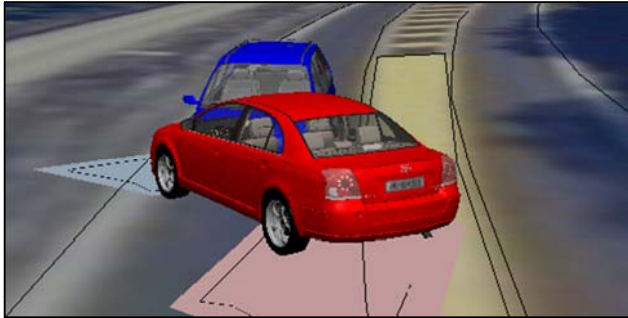
Figur 28: Kollisjonsposisjon – ulykke 7.

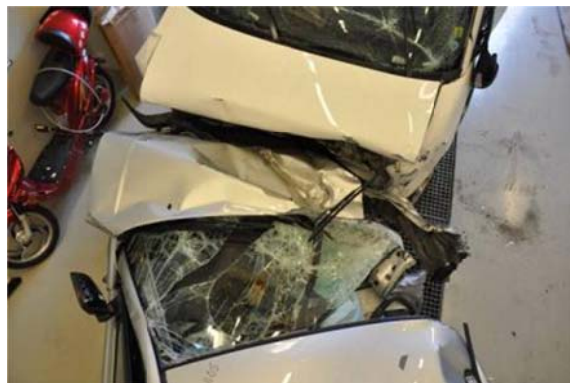
Figur 30: Rekonstruksjon som viser kjøretøyenes innbyrdes posisjoner i kollisjonsøyeblikket.

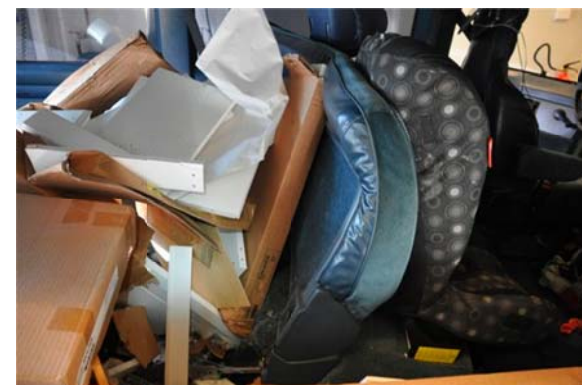
Setebeltet til passasjerer bak på venstre side hadde ordinære korte slitemerker både i lås og i gjennomføringen i seteryggen. Bakseteryggen i denne bilen er todelt og seteryggens delingssted i midten var skjøvet 25 cm frem, trolig som følge av en løs 50,8 kg tung koffert i lasterommet.

Figur 32: Lastforskyvning i seterygg for barnet i midten bak i Chevrolet Astro.

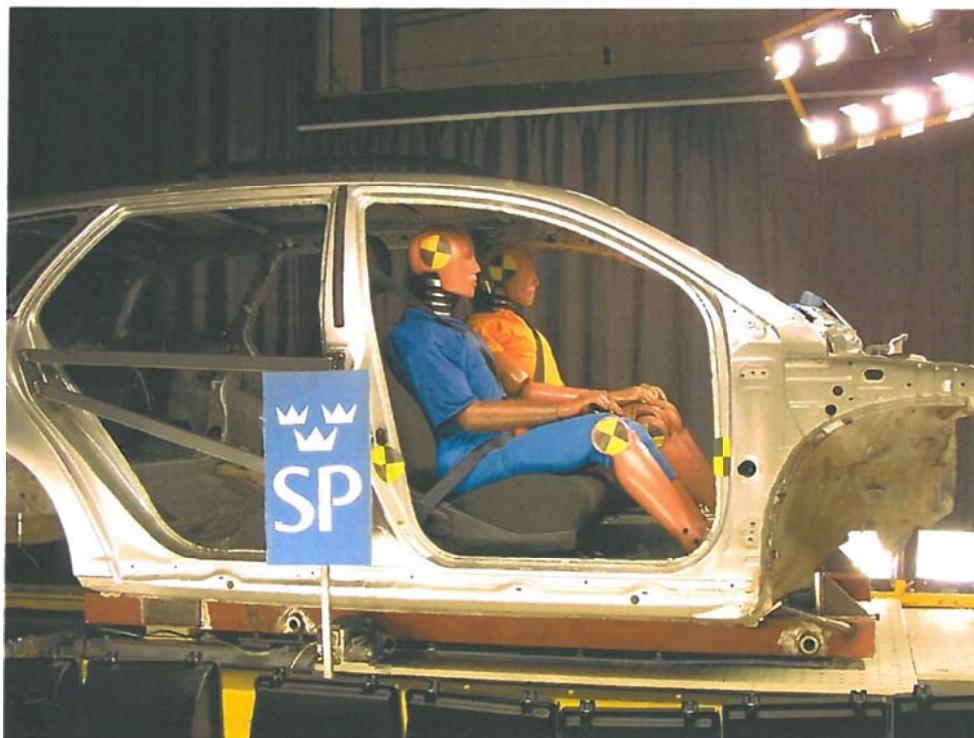
I Figur 38 vises testkarosseri med de to prøvedukkene før de dynamiske testene ble gjennomført.

Figur 37: Karosseri med dukker før gjennomføring av tester.

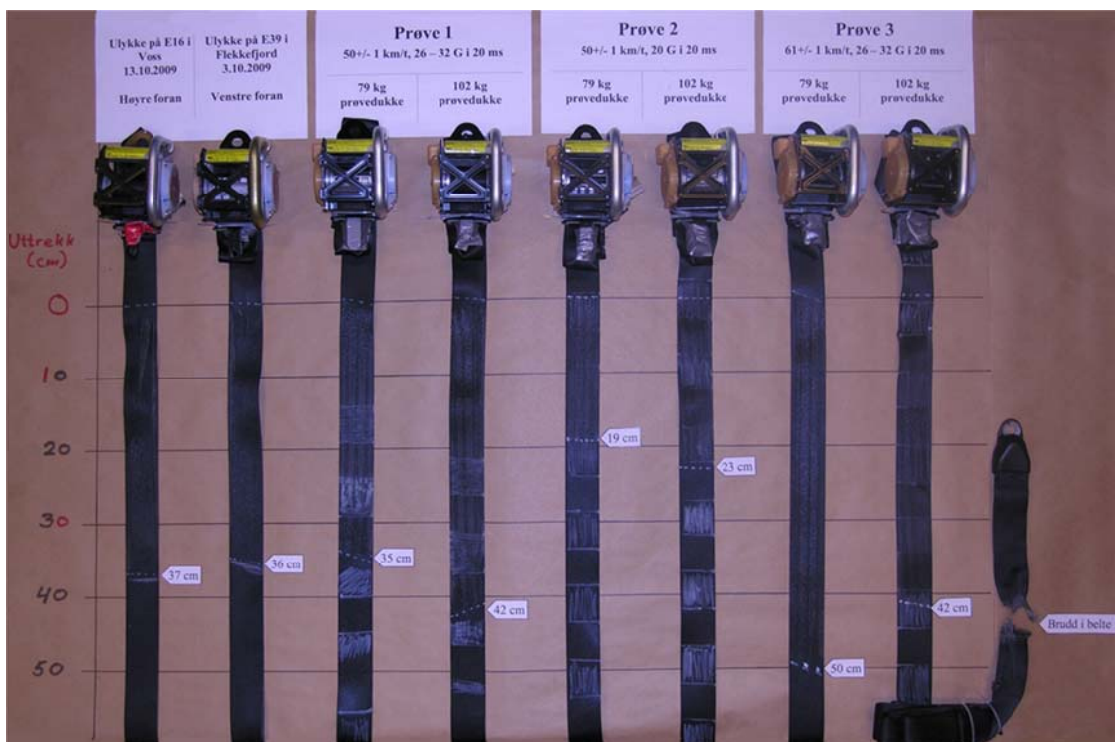
belastningen. Dukken falt ut av setet og ble presset mot frontveggen på karosseriet. Denne bevegelsen resulterte i et uttrekk/forlengelse av beltet gjennom øvre fest på B-stolpen på 350 mm for 79 kg dukken og 420 mm for 102 kg duken på det tidspunktet beltet røk.

Figur 38: Viser bilde av bilbelter som har vært involvert i ulykker nr. 7 og ulykke nr. 8, samt belter som har vært benyttet ifm. kollisjonstester hos SP i Borås.

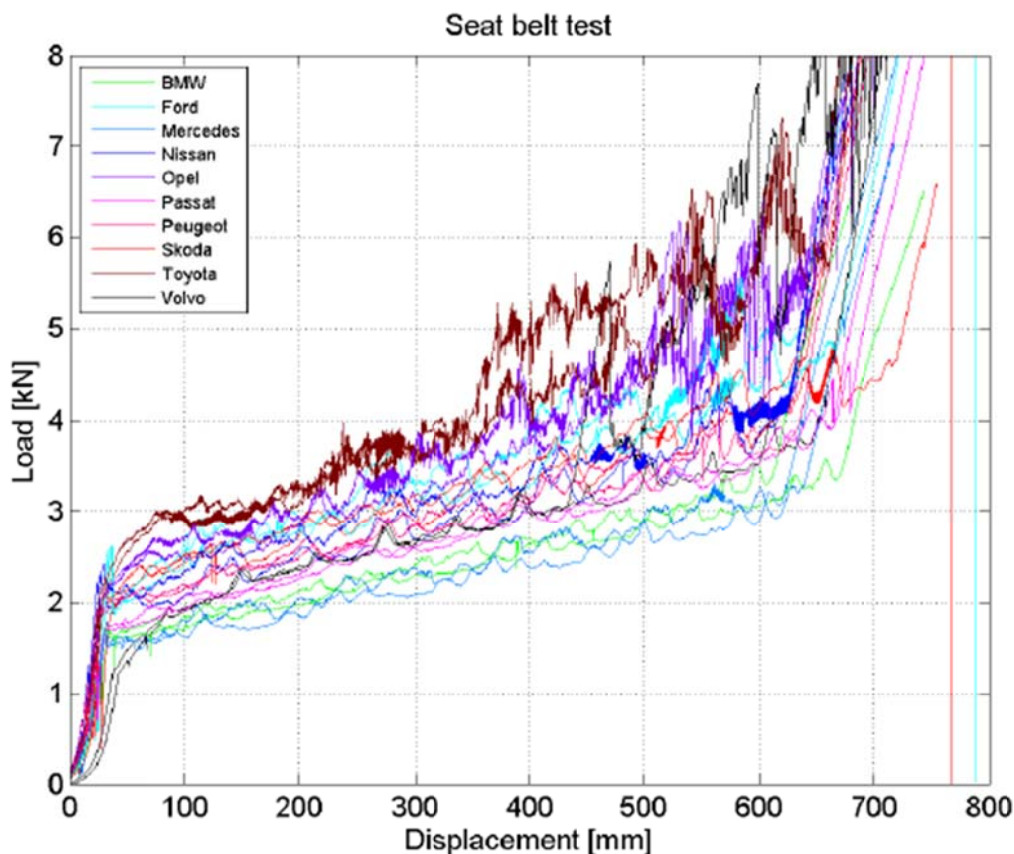
Uttrekkstestene for de andre bilmerkene varierte noe, men uttrekksskorridoren var tilnærmet lik for samtlige kjøretøy i testen. Det var ingen bilbelter som skilte seg ut i vesentlig grad. Testene viste også at ingen av beltene hadde begrensning i uttrekkslengde, da alle beltene kunne trekkes ut til snellen var tom.

Figur 39: Oversikt over belastning- og uttrekksforløp for de testede bilbeltene. (Kilde: SP)

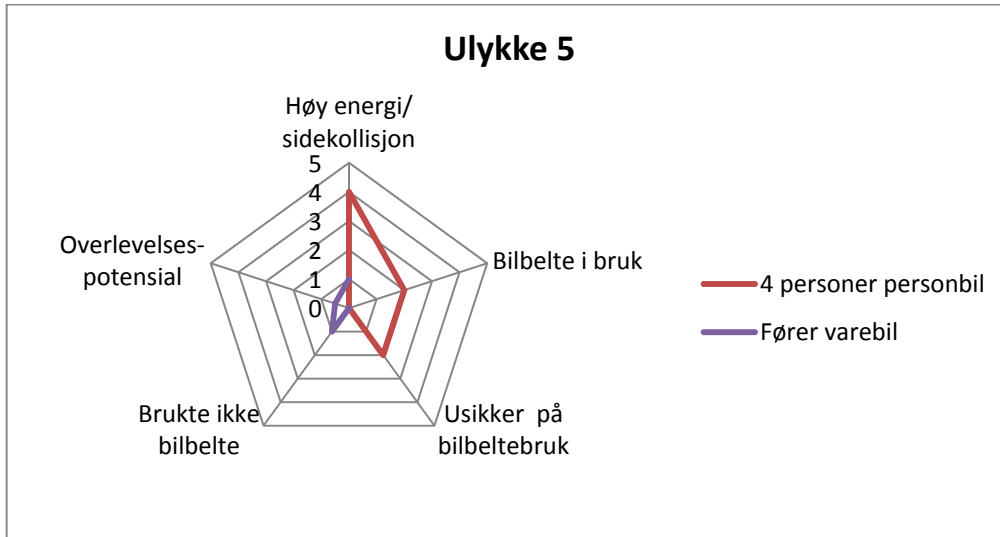
Figur 44 illustrerer ingen overlevelsespotensial for de fire i personbilen uavhengig av beltebruk som følge av høyenergikollisjonen. Figuren illustrerer middels overlevelsespotensial som følge av høyenergikollisjon for fører av varebilen som ikke brukte bilbelte.

Figur 44: Overlevelsespotensial – ulykke 5.

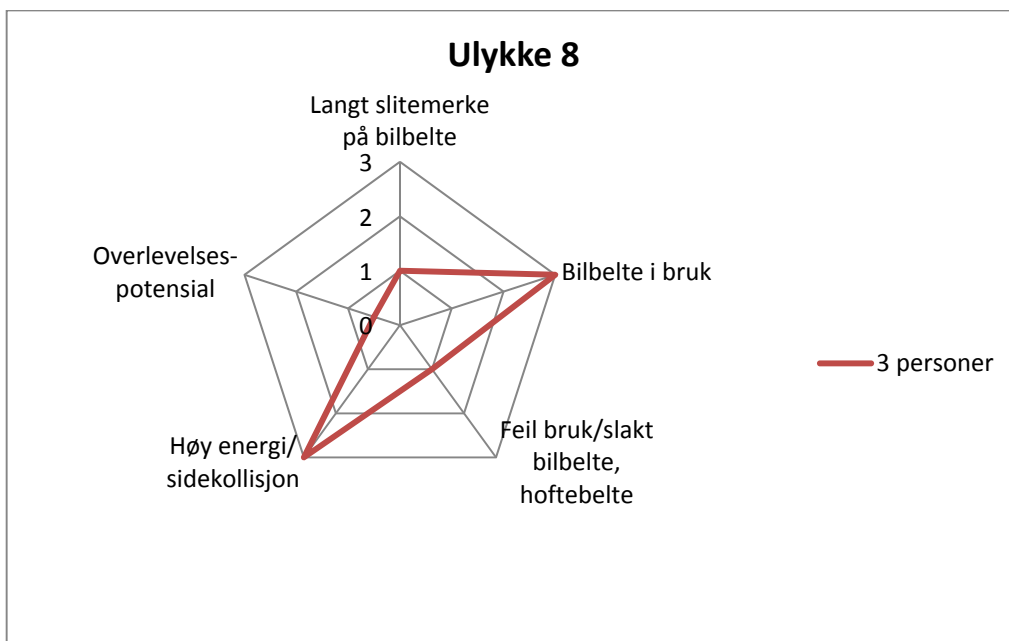
Figur 47 viser at det var lite overlevelsespotensial for de omkomne i Toyotaen. Alle tre brukte bilbelte. Det var middels overlevelsespotensial for passasjerer foran gitt korrekt bruk av bilbelte og optimal medisinsk nødhjelp.

Figur 47: Overlevelsespotensial – ulykke 8.
