RAPPORT

Vei 2012/03

TEMARAPPORT OM SIKKERHETSKRITISKE FORHOLD VED KROKCONTAINERTRANSPORT

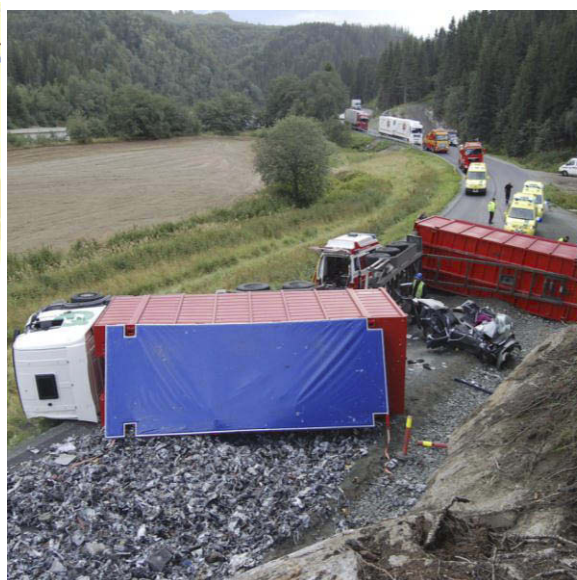
Figur 2: Oversiktsbilde over ulykkesstedet like nord for Grong på E6. (Foto: Statens vegvesen)

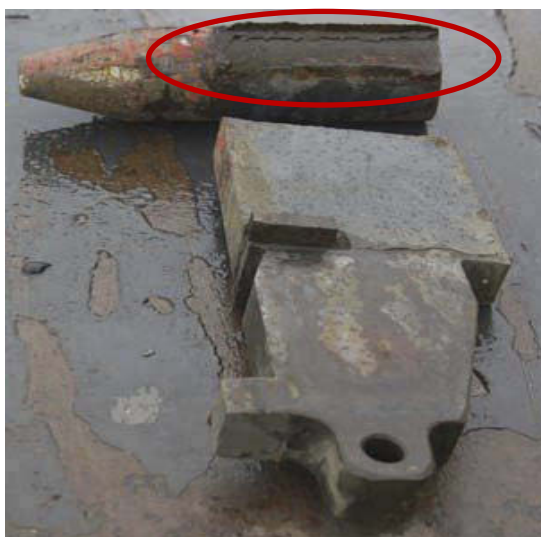
Den venstre låseanordningen bak på tilhengeren var røket i sveisen mellom tappen som går inn i containeren og platen som plasseres i et av festepunktene bak på tilhengeren (Figur 5). Dette, samt bruddets utseende indikerer at det kan ha eksistert en svakhet i sveisen også før ulykken.

Figur 5: Venstre låseanordning med røket sveis mellom tapp og plate.

På oppdrag fra SHT har Forsvarets laboratorietjeneste (FLO/TV/LKV) gjennomført metallurgiske undersøkelser av de bakre låseanordningene på tilhengeren. Bruddet i høyre låseanordning er undersøkt og bedømt til å være et rent overbelastningsbrudd.

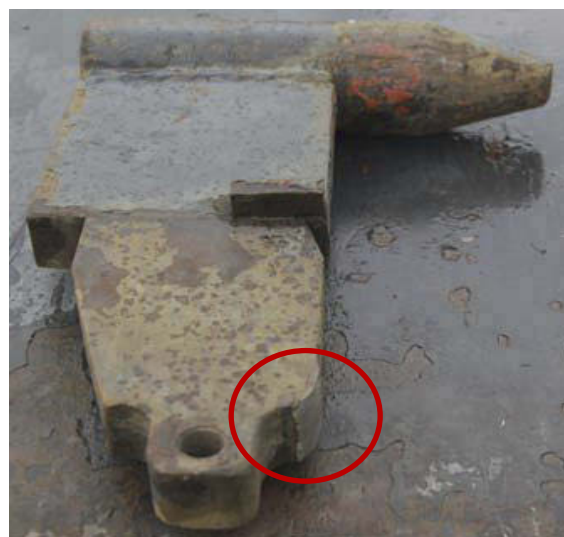
På den høyre låseanordningen var tappene som tar vertikalbelastning røket (Figur 6 og Figur 8). Det er usikkerhet omkring tidspunkt for bruddene.

Figur 6: Høyre låseanordning med manglende tapp som tar vertikalbelastning.

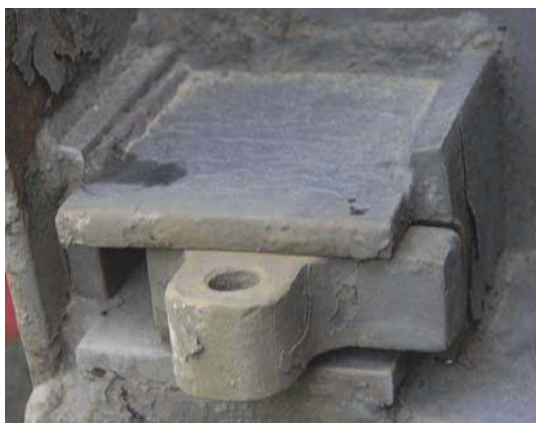
Figur 7: Monterte venstre låseanordning sett fra undersiden.

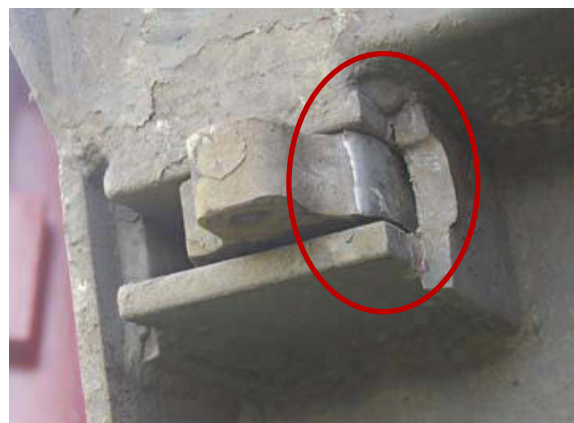
Figur 8: Monterte høyre låseanordning sett fra undersiden med manglende tapp som tar vertikalbelastning, samt slitasje i mothake for tapp.

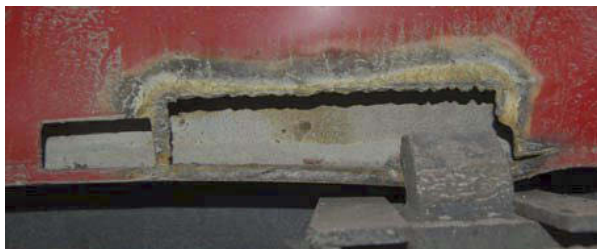
Figur 9 og Figur 10 viser hvordan det var forsøkt å sikre innfesting ved å skjære ut i krokcontainerens ramme, da de originale festehullene ikke passet til lastebilens låsmekanismer. Tilsvarende modifisering var også gjennomført på containeren som var montert på tilhengeren. Metoden var ikke dokumentert av fabrikant og det var heller ikke framlagt risikovurdering eller beskrivelse av betydningen dette har for containerens konstruksjonsstyrke.

Figur 9: Bakre lås på lastebilens høyre side, samt utskjæring i container.

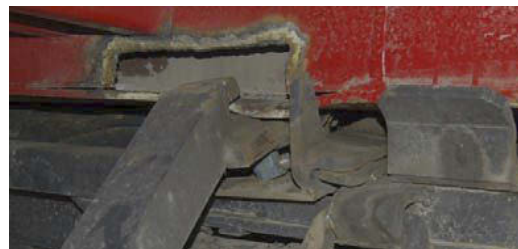
Figur 10: Framre lås på lastebilens høyre side, samt utskjæring i container.

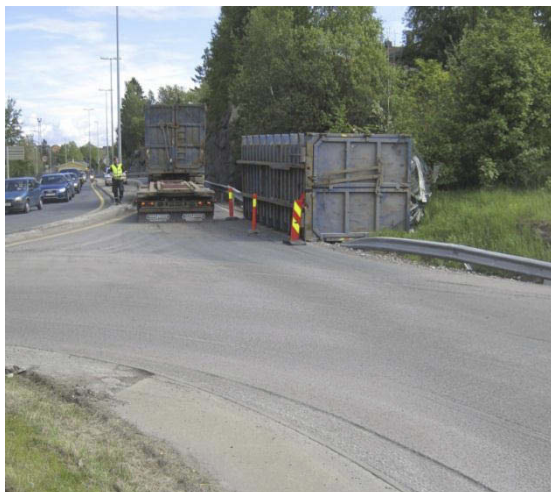
Vogntoget skulle levere avfallet til Stene Stål AS. På vei ut av rundkjøringen falt containeren av tilhengeren og havnet på høyre side av veien med undersiden pekende mot veibanen (Figur 12). Sjåføren oppdaget umiddelbart hva som hadde skjedd og stoppet vogntoget. Det oppsto ingen personskade, men rekkverket på stedet ble sammenklemt.

Figur 12: Oversiktsbilde over ulykkesstedet. (Foto: Politiet)

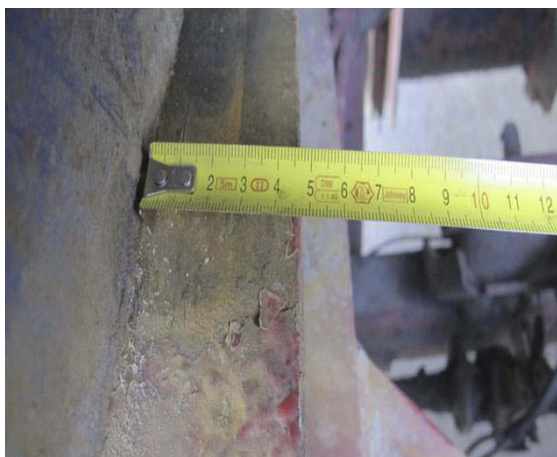
Den sideveis frihetsgraden (Figur 13 og Figur 14) sammen med maksimalt utstikk av låsepale (Figur 15) ga mulighet for et inngrep på ca. 1 cm. I tillegg kunne låsepalene trykkes inn 1 cm (Figur 16). Dette sammen med det faktum at låsepalen også, selv med håndmakt, kunne forskyves sideveis gjorde at en uheldig kombinasjon kan gi intet inngrep.

Figur 13: Viser innvendig frihetsgrad på høyre side (i kjøreretningen). Containeren har blå farge og tilhengeren har rød farge. På denne siden har containeren relativt stor mulighet for bevegelse sideveis. Se i sammenheng med Figur 17.

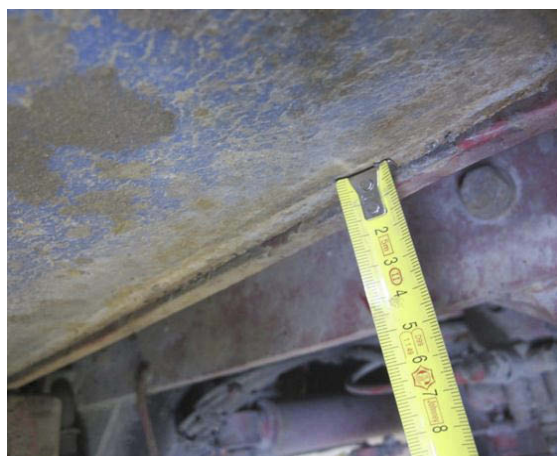
Figur 14: Viser innvendig frihetsgrad på venstre side (i kjøreretningen). Containeren har blå farge og tilhengeren har rød farge. På denne siden har containeren liten mulighet for bevegelse. Se i sammenheng med Figur 18.

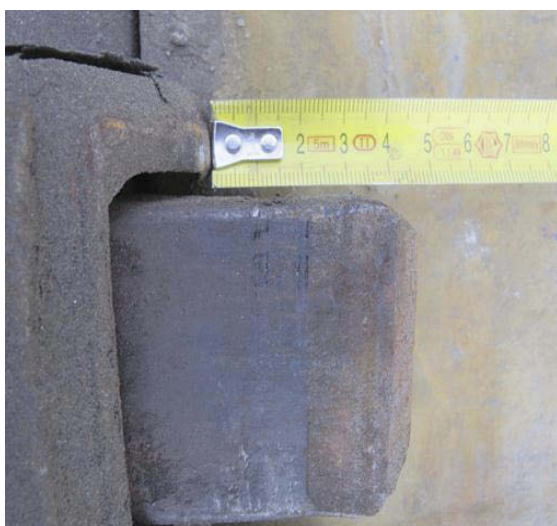
Figur 15: Viser maksimalt utstikk til en av låsepalene på tilhengeren.

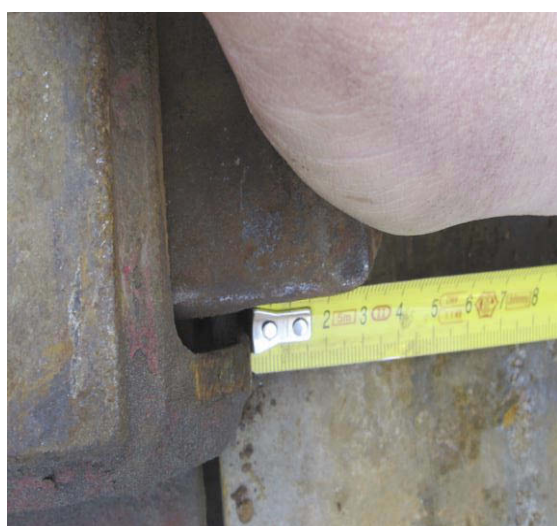
Figur 16: Viser mulighet for å trykke inn låsepal med håndmakt.

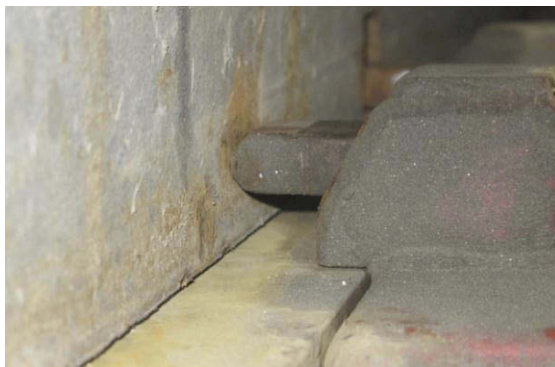
Hos denne containeren var det de bakre (innerste) låsepalene som var i bruk, mens de fremste (ytterste) traff rammevangene (Figur 17 og Figur 18) og fører hadde dermed vansker med lett å se om festene eventuelt var i inngrep. Fra kontrollpanelet vil det framstå som om container er i lås da låsepalene har gått helt ut.

Figur 17: Ytterste låsepal treffer rammevange på høyre side (i kjøreretning). Bak skimtes låsepalenes inngrep i tiltenkt hull. Viser også frihetsgraden på høyre side (i kjøreretningen). Se i sammenheng med Figur 13.

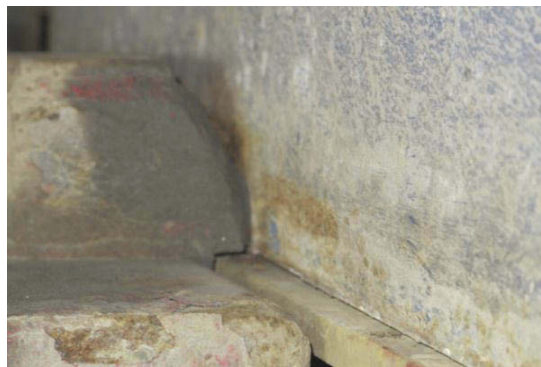
Figur 18: Ytterste låsepal på venstre side (i kjøreretning) trykkes helt inn mot rammevange.

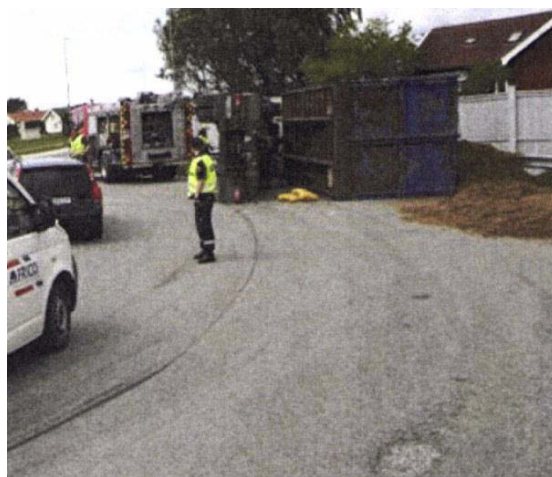
Figur 20: Bilde av kjøretøyets sluttposisjon. (Foto: Politiet)

Politets undersøkelser på ulykkesstedet viste avsatte veltespor fra høyre hjulpar på lastebilen i rundkjøringen. Bil og container ble liggende på høyre side mot autovernet som markerer rundkjøringens ytre kant. I det lastebilen traff bakken, veltet noe av containerens innhold ut (Figur 20). Føreren ble fraktet med ambulanse til sykehuset i Vestfold med lettere skader.

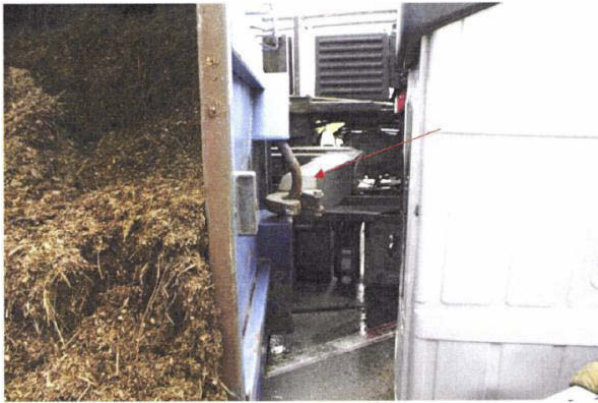
Undersøkelser på stedet viser at den veltede containeren fortsatt var festet i lastebilpåbyggets krok, like bak førerhytten (Figur 21). I bakkant var container og lastebil tydelig skilt fra hverandre (Figur 22).

Figur 21: Viser lastebilpåbyggets krok festet i containeren. (Foto: Politiet)

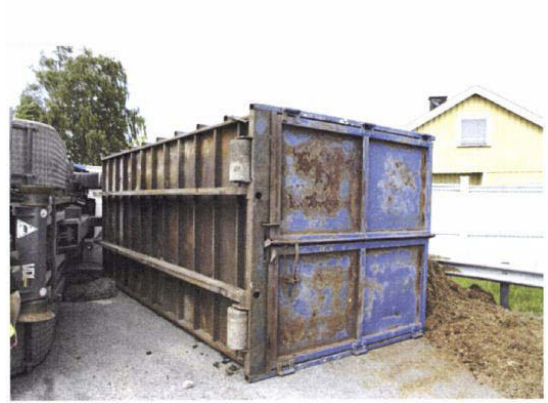
Figur 22: Viser lastebil og container bakfra, tydelig skilt fra hverandre. (Foto: Politiet)

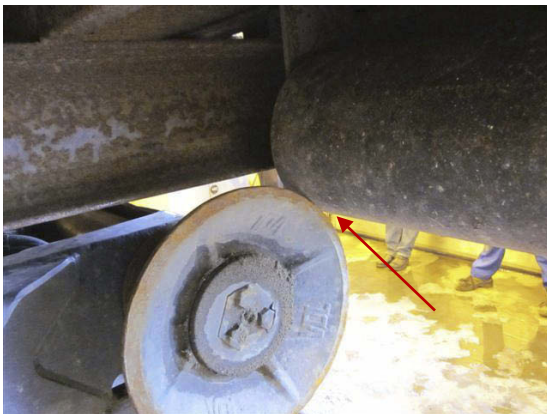
Undersøkelsen viste at containerens ruller ble løftet opp på påbyggets styreruller når containeren ble plassert i fremre posisjon (Figur 23). Dette gjorde at containeren løftet seg i bakkant, noe som igjen førte til at låseklaffene på bilen ikke låste containerens rammevanger til bilens ramme (Figur 24). Avstanden mellom styrerullene på påbygget sammenstilt med avstanden mellom rullene på containeren indikerer at påbygg og container ikke er konstruert etter samme standard. Containeren var merket med fabrikkasjonsplate, men hadde ikke merking som viser hvilke typer kjøretøyer og påbygg som kan benyttes ved transport på vei.

Figur 23: Viser den uheldige interaksjonen mellom bilens og containerens ruller når containeren er plassert i fremre posisjon (Foto: Statens vegvesen).

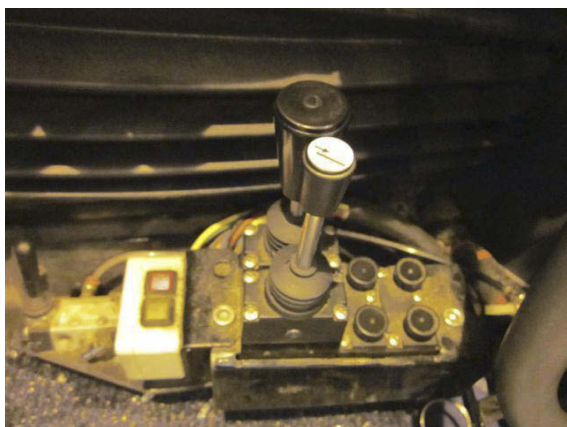
Til venstre for førerstolen i hytta var det et manøverpanel med styrespaker og varsellamper for krokkløfts-systemet. I tilknytning til manøverpanelet var det en rød og en gul varsellampe. Den røde lampen lyste så lenge låseklaffene var i åpen posisjon (Figur 25 og Figur 26). Når denne slukket signaliserte det at låseklaffene var inne, men dette ga ingen sikkerhet for at låseklaffene tok tak i containeren.

Figur 25: Viser manøverpanel ved førerplass. (Foto: Statens vegvesen).

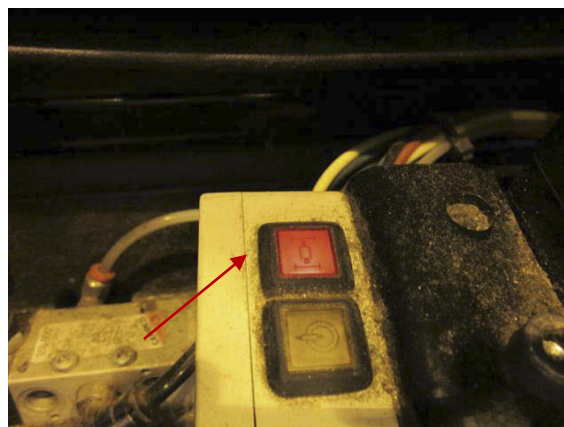
Figur 26: Viser varselampene på manøverpanel, den røde lampen slukker når låseklossene settes i låst posisjon. (Foto: Statens vegvesen).

SHT ser mulighet for at sjåføren kan glemme eller unnlate å gå ut å sjekke om containeren faktisk har gått i lås. Grunner for dette kan være at sjåfører i enkelte situasjoner stoler på at containeren er låst og godt nok festet når lyset på manøverpanelet i førerhytta slukker og indikerer at låseklaffene står i låst posisjon, eller at sjåføren ikke er klar over at containeren har svakheter og skader eller er bygd etter en annen standard enn påbygg og tilhenger.

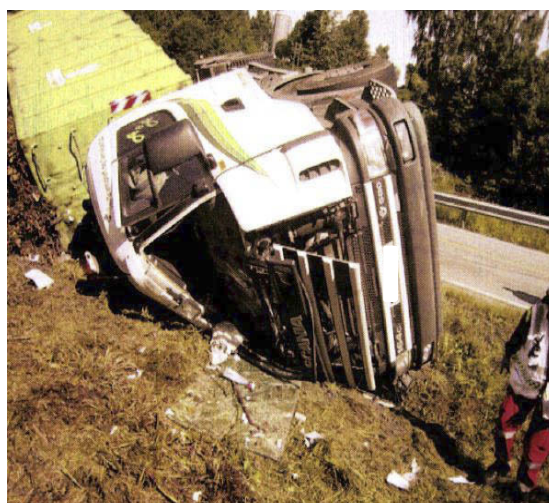
Ulykkesstedet ligger ved Lekum Mølle i Eidsberg kommune på Fv 124. I følge vitner har containeren løsnet og deretter dratt med seg lastebilen over på siden. Lastebilen hadde en hastighet på ca. 50 km/t i det ulykken inntraff. I likhet med ulykke 3 (Tønsberg) var lastebil og container skilt fra hverandre i bakkant da politiet kom til stedet. Føreren ble lettere skadet i ulykken.

Figur 28: Viser den veltede lastebilen. (Foto: Politiet)

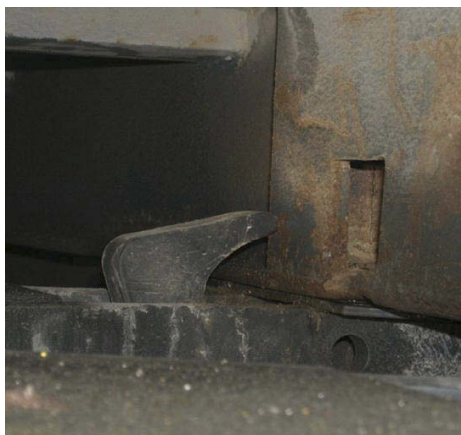
Figur 33: Innvendig låsmekanisme som ikke treffer sitt tiltenkte hull i krokcontaineren (Foto: Statens vegvesen)

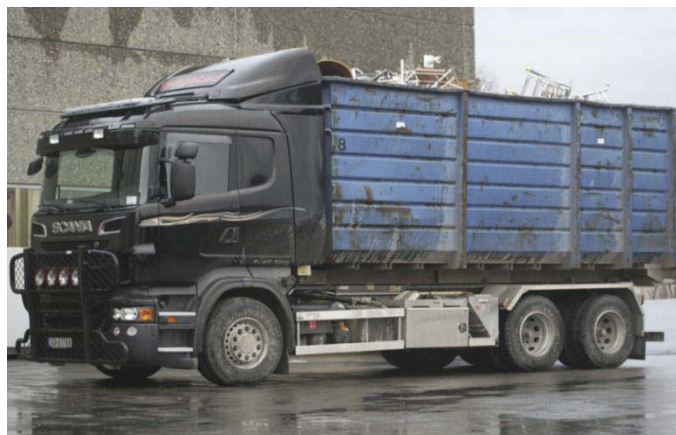
Figur 34: En krokløfter med metallskrot i eldre krokcontainer. Muligheter for høyt tyngdepunkt ved maskinell lastning da tyngre elementer kan havne øverst (Foto: Statens Vegvesen).

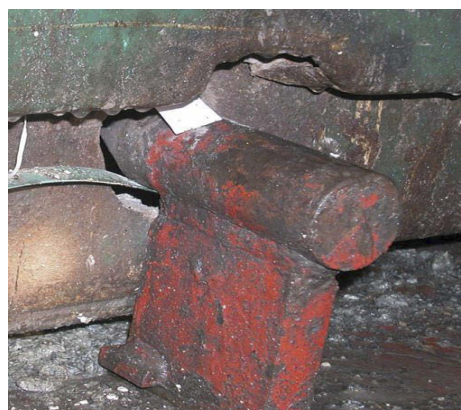
Figur 35: Slitasje/skade i forbindelse med containerens hull tilpasset bakre låseanordning på tilhenger (Foto: Statens vegvesen)

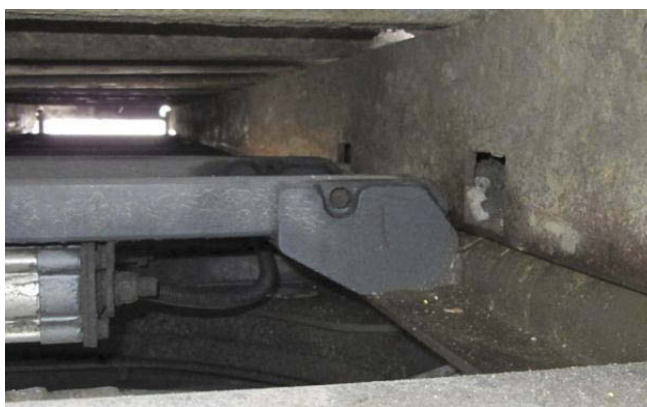
Figur 36: Innvendig lås på tilhenger som bommer på sitt tiltenkte hull i rammevange.

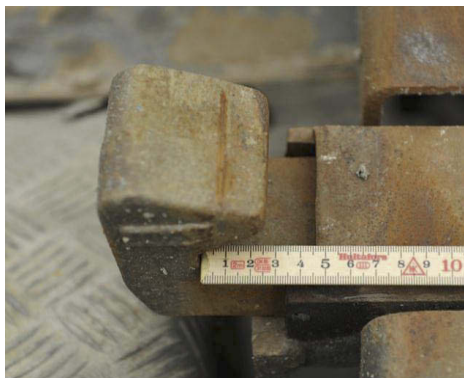
Figur 37: Inngrepet (2,6 cm) til en containerlås, samt slitasje på låsens overside som viser at en container kan ha stått på toppen av låseklaffen.

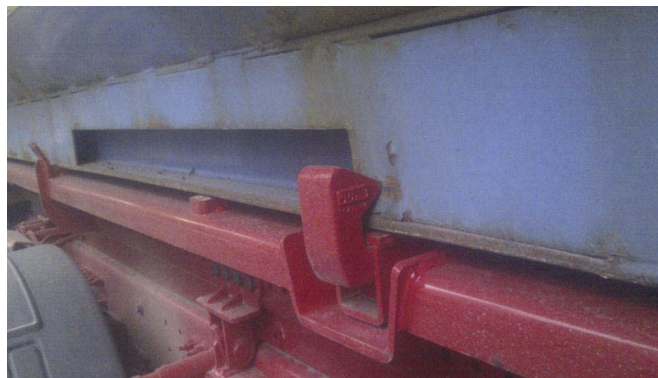
Figur 38: Viser en utvendig låseklaff som bommer på sitt tiltenkte hull i rammevange.

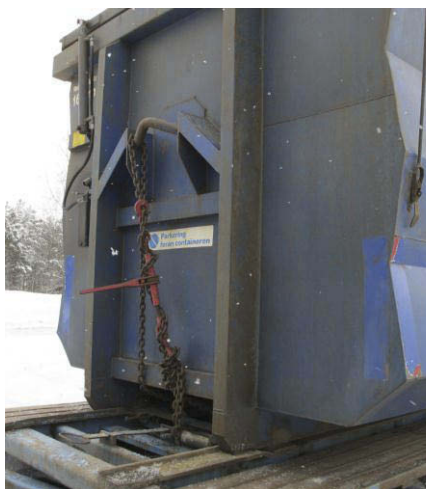
Figur 39: Bruk av kjetting for å sørge for ekstra sikring av krokcontaineren til tilhengeren.

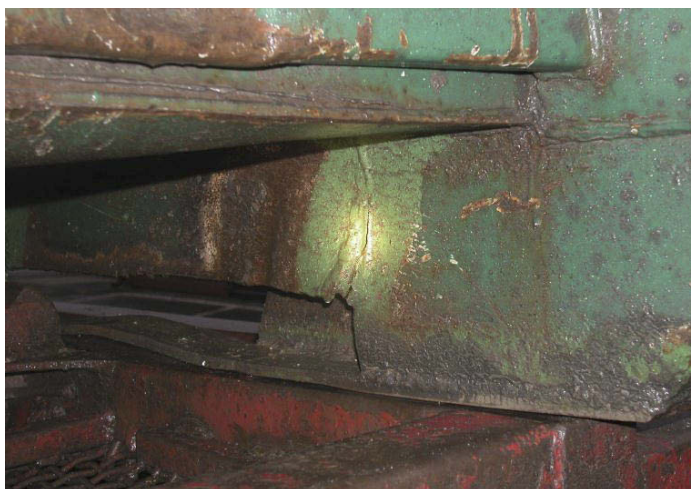
Figur 40: Container med utvidet hull og deformasjoner i rammevange (Foto: Statens Vegvesen).
