Ekstern faggruppe

Bidrag til sikkerhetsundersøkelse av brukollaps på Tretten 15. august 2022

Statens havarikommisjon

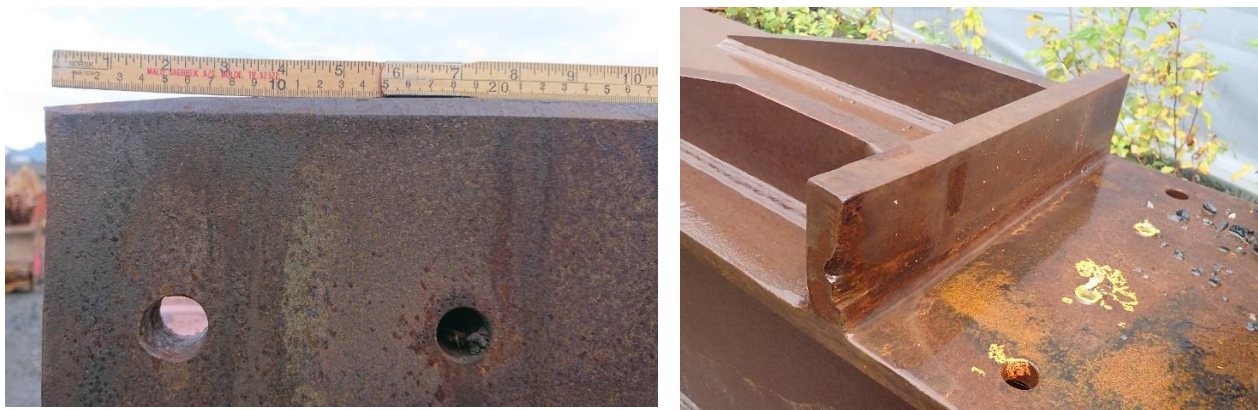
Figur 7 Til venstre: Tverrbærer i akse 3 (knutepunkt K-31 oppstrøms). Deformert sone der ståklakken på stålvertikal har "glidd av" tverrbærer. Utvidelse av boltehull pga. hullkanttrykk. Til høyre: Deformert sone på ståklakken.

Tegningsgrunnlag er undersøkt og det er gjort supplerende beregninger av knutepunktet. Vertikalkreftene fra fagverket kan overføres via mindre ståklakker som ved akse 3 er sveist til de vertikale stålprofilene i fagverket. Bolteforbindelsene skal derfor kun ivareta de andre snittkreftene i knutepunktet. Det ble således ikke funnet noen underdimensjonering av knutepunktet. I tillegg ville man forsikre seg om at ståklakkene ikke hadde brudd eller feil utførelse som skulle tilsi at boltene måtte oppta større krefter enn dimensjonert for. I størrelsesorden 6 bolter på hver av de to forbindelsene (oppstrøms og nedstrøms) ble funnet på stedet og testet. Alle testene viste momentane skjærbrudd i forbindelse med kollapsen. Bruddelene i knutepunktet ble ytterligere undersøkt på lagringsområdet. Disse delene viser tydelig at knutepunktet er vridd ut av posisjon. Overliggende ståklakker og underliggende stålplater, som klakkene lå an på, er rimelig intakte og har dessuten matchende flytningsområder på det ene hjørnet av forbindelsen, og stålplatene med boltehull har sår i hullkant som matcher en vridende bevegelse som stemmer overens med ved at fagverket mellom akse 2 og 3 har falt i elven og vridd av opplegget ved akse 3.

Teorien om at dette var initiell årsak til brukollapsen støttes derfor ikke av faggruppen.

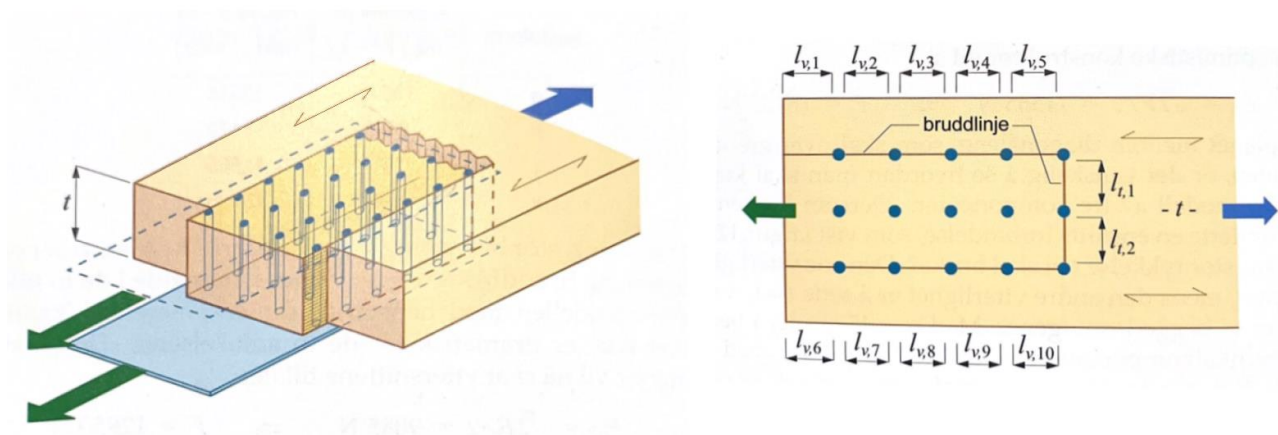
Figur 8 Eksempel på skjær-blokk brudd ref. /16/ (fig. 12.26)

Figur 12.26 viser skjematisk et eksempel på den ene av disse bruddformene, som på engelsk refereres til som block shear failure og som vi vel kan oversette med skjær-blokk brudd. Figuren viser en forbindelse hvor en strekkraft blir overført til endepartiet i en trekomponent, og i dennes fiberretning, via to (utvendige) stålplater og en rekke stavdybler. Den øverste stålplaten (lasken) er bare stiplest. En slik forbindelse kan, som figuren antyder, resultere i at en "blokk" av trevirket rives ut. Bruddet er forårsaket av en kombinasjon av skjær- og strekkspenninger.»

Blokkutrivning (også kalt «skjær-blokk brudd» og «block shear failure»), er en sprø bruddform som på Tretten bru er observert i en rekke sammenføyninger mellom stålkonstruksjonen og limtreet, altså i knutepunktene, etter kollapsen. Bruddformen er blant annet beskrevet i lærebok «Dimensjonering av trekonstruksjoner», ref. /16/, se figur under.

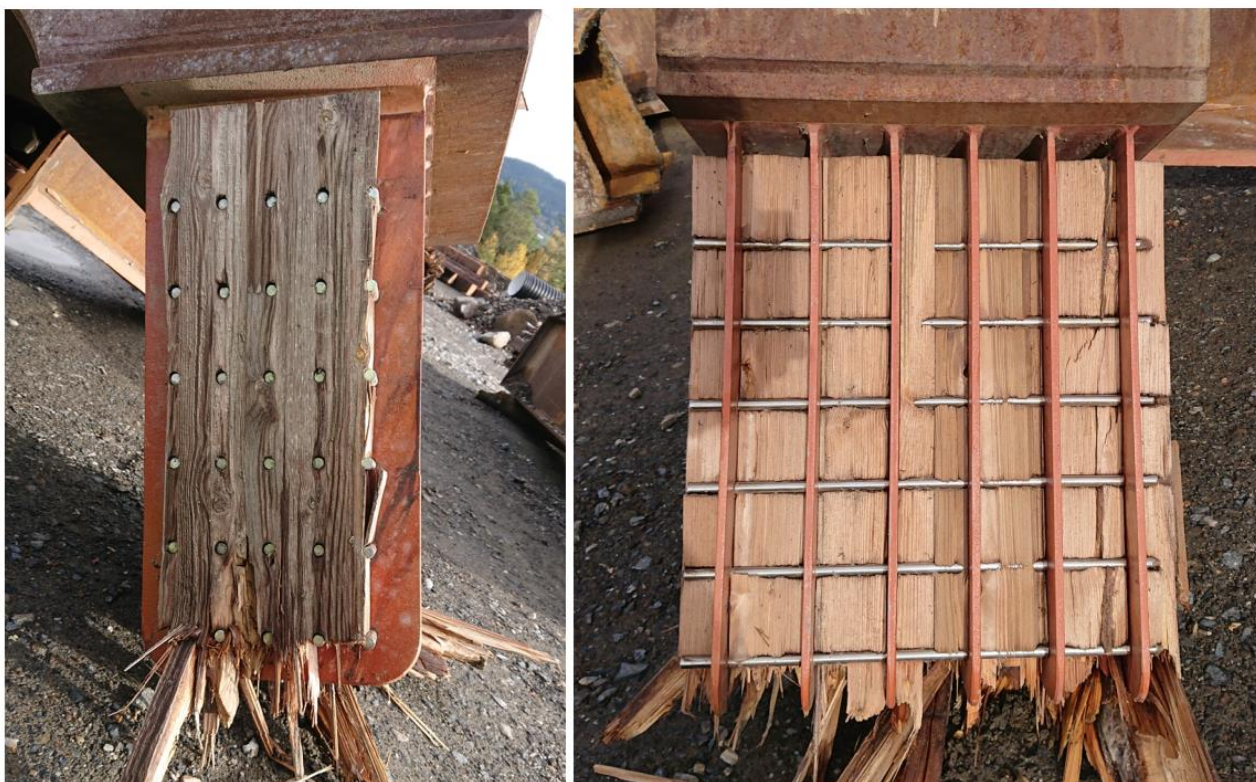
Figur 9 Knutepunkt K-17.b viser et rent blokk-skjærbrudd

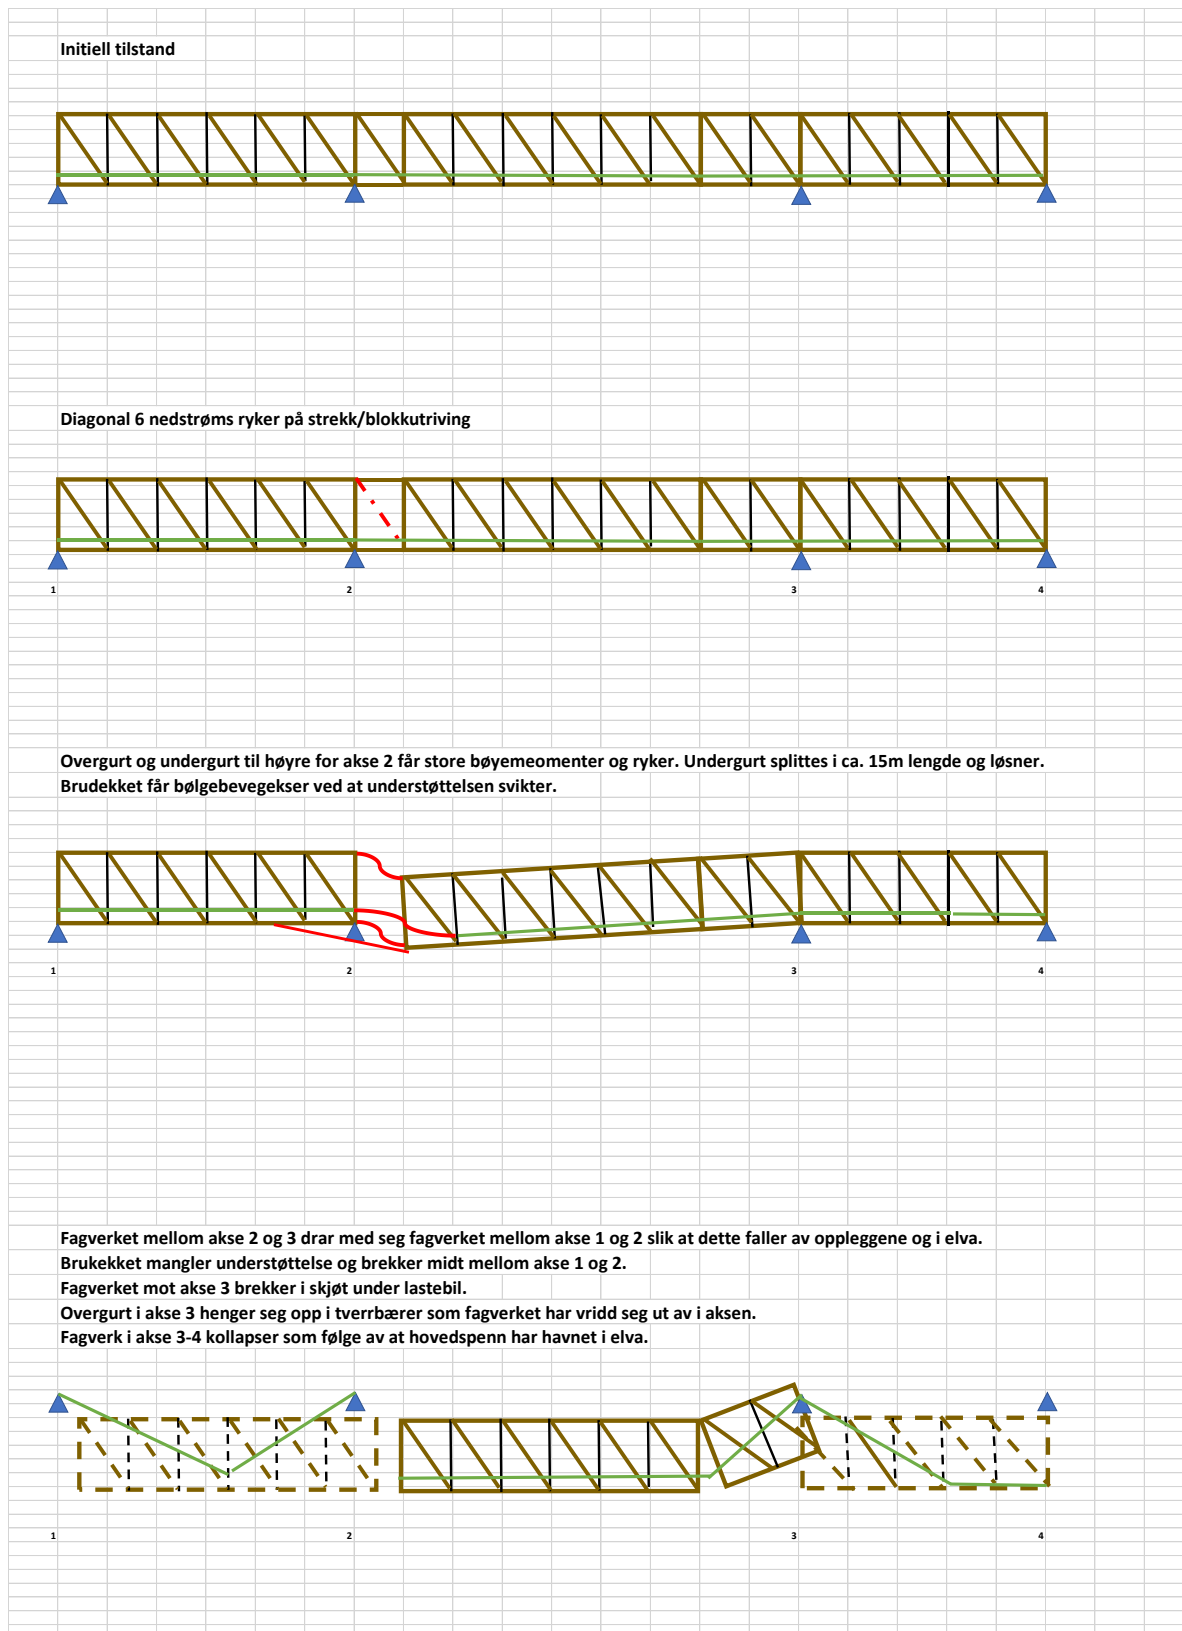
Figur 11 Sannsynlig bruddformscenario

Et sannsynlig kollapsscenario basert på brudd i diagonal 6 samsvarer med undersøkelsene av funn og analyser av dette som er utført. Figuren under skisserer dette scenariet, som er nærmere beskrevet i kapittel 5.

1. At brua kan tåle å stå med et brudd i diagonal 7 inntil et mindre lasttog kjører over brua, men kolliderer under dette lasttoget som følge av brudd i diagonal 6.
2. At bruddet kan gå først i diagonal 6, da som følge av en degradering av knutepunktet over tid, slik at lasttoget som var på brua da den kollapset var utslagsgivende. Brua ville ikke kunne stå etter et brudd i denne diagonalen.

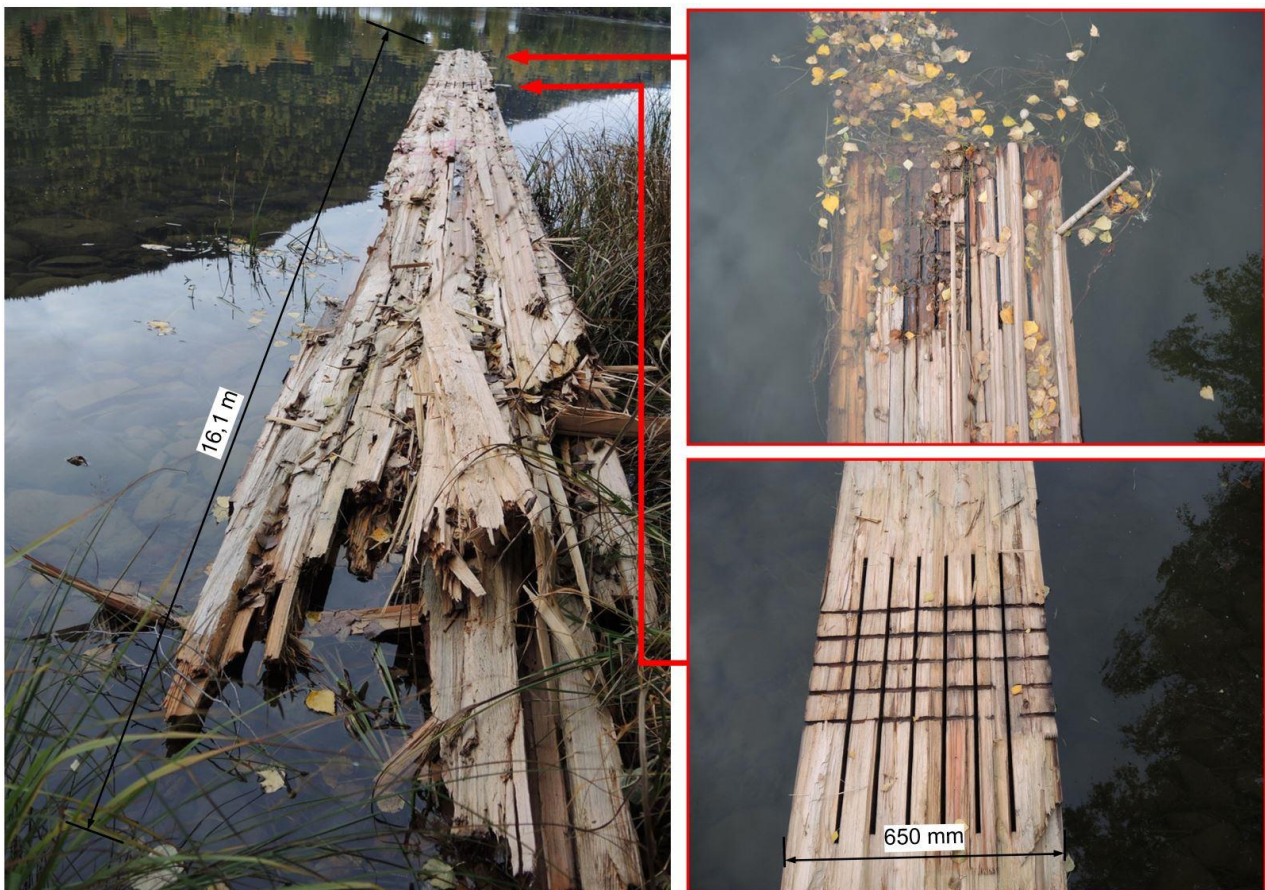
Det ble også funnet en lengre del av undergurt mellom knutepunkt 10 og 16 nedstrøms i elva langt nedenfor brustedet. Denne er vist i figuren under. Denne biten har løsnet fra øvrig konstruksjon og er resultatet av en splitting av undergurten under dybelgruppene. Dette er forenlig med at selve kollapsen starter med at diagonal 6 mister kapasiteten sin. Store vertikalkrefter med påfølgende lokale bøyemomenter belastet knutepunkt 15, der undergurten er skjøtt (Se Figur 13). Dette knutepunktet vil tåle slike lokale bøyemomenter dårlig på grunn av denne skjøten, og en splitting av undergurt som observert vil lett kunne oppstå, da treet vil ha lav fasthet på tvers av fiberretningen. Resterende undergurt vil ha betydelig lavere kapasitet på grunn av dette, og er allerede overbelastet før splittingen.

Figur 12 Avskallet del av undergurt mellomknutepunkt 9 og 15 funnet langt nedstrøms (foto: Statens Havarikommisjon)

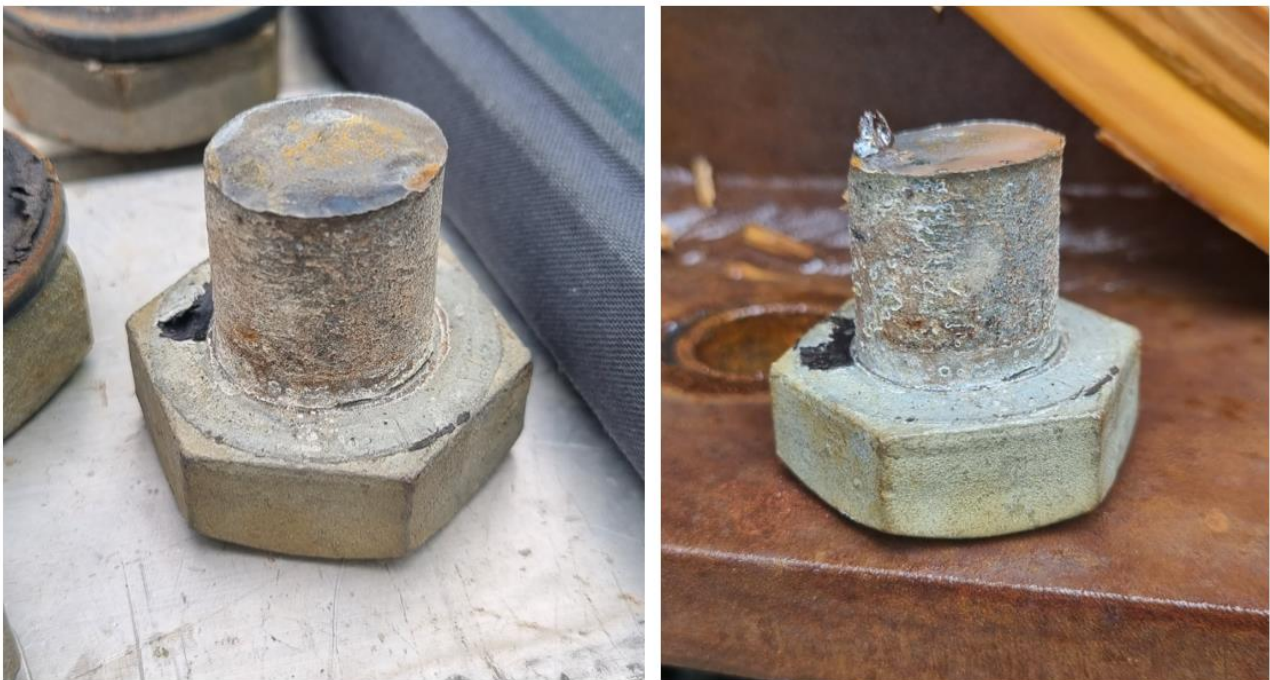
Figur 14 Brudd i bolter

Samtlige M24 bolter har et skjærbrudd 90° på lengdeaksen og har trolig blitt klippet over av relativ bevegelse i planet mellom tverrbæreren og knuten i fagverket som de bant sammen. Samtlige M27 bolter har brudd forårsaket av strekk/bøy bevegelse i boltens lengdeakse. Undersøkelsen av boltene tyder på at de har gått til brudd som følge av overbelastning da brua kollapset. SINTEF finner ingen tegn til at de mottatte boltene kan ha forårsaket brukollapsen /17/.

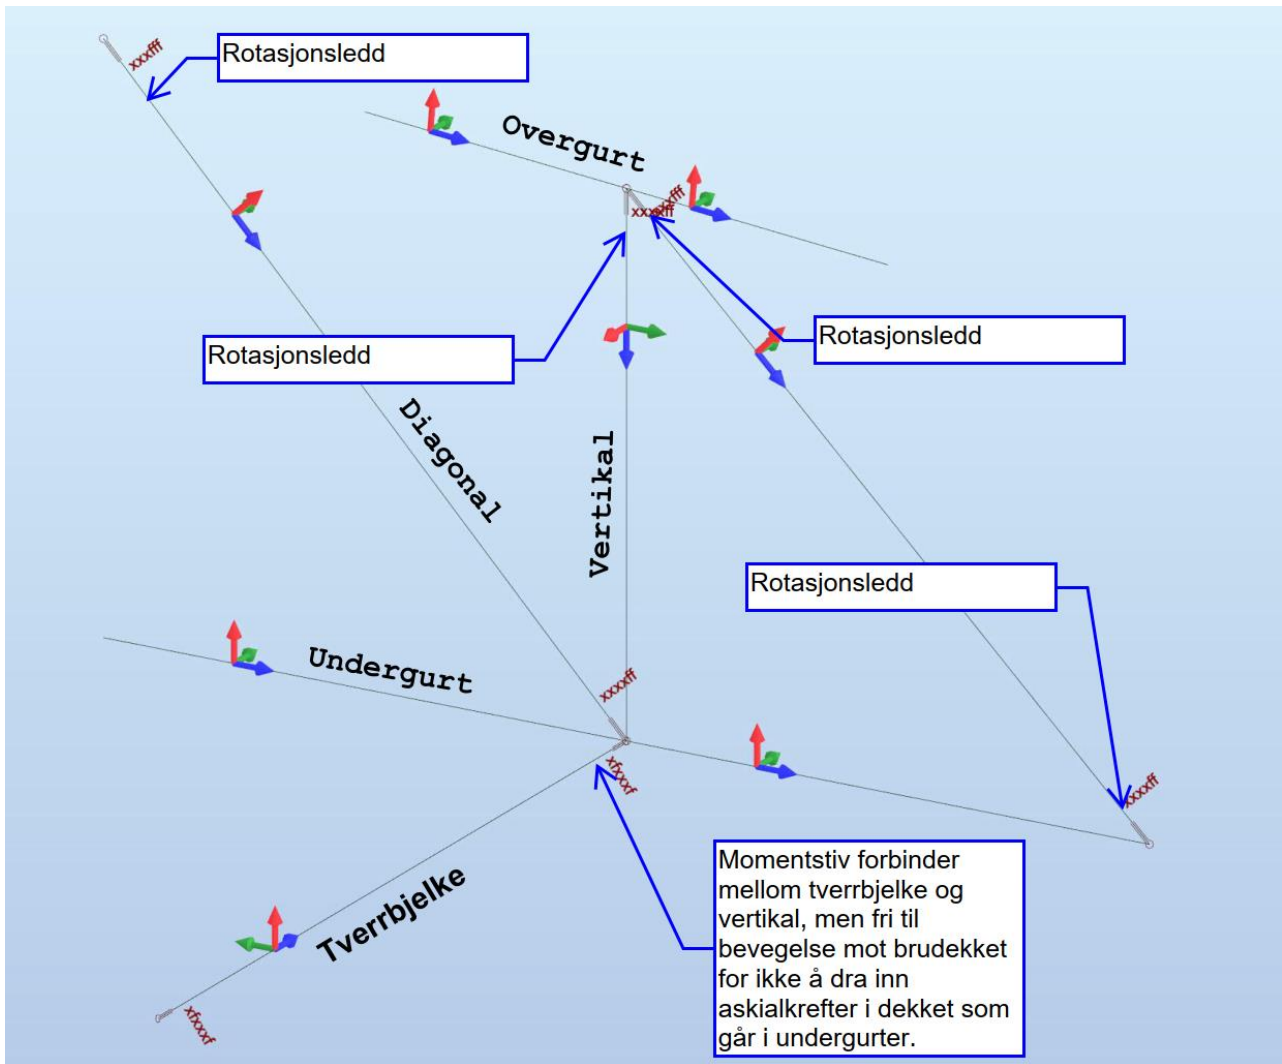
Figur 21 Typiske endebetingelser på elementer

Typiske endebetingelser for elementer er angitt under. Diagonaler og skjøter i gurter er beregnet leddet i koblinger, stålramme er beregnet som stiv i sitt plan. Det er også gjort vurderinger av effekten av momentstivhet i forbindelser. Dette ga ikke nevneverdig utslag og er derfor ikke medtatt i hovedanalysemodellen.

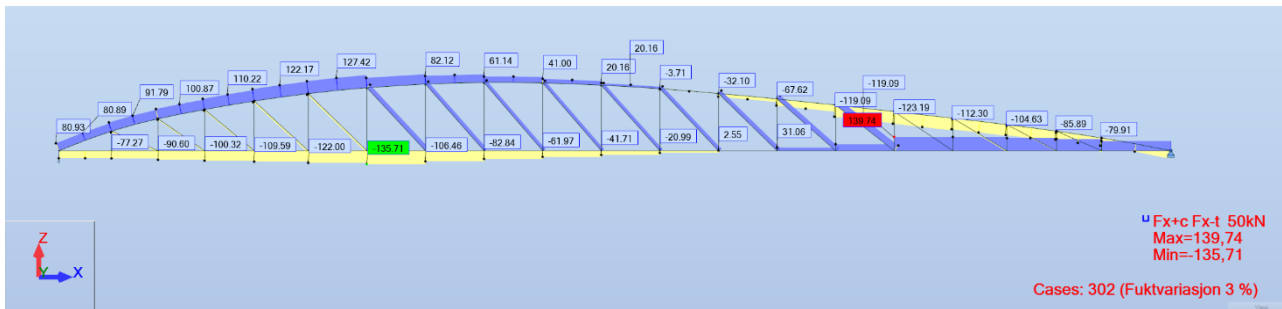
Figur 35 Aksialkrefter fra fuktvariasjon 3 % (Påført som ekvivalent temperaturlast $T = 60\text{ }^{\circ}\text{C}$)

Resultater for temperaturlast og fuktvariasjon er vist i Figur 33, Figur 34 og Figur 35. Disse viser en maksimalverdi for aksialkrefter i størrelsesorden under 10 % av bruddgrenseresultater fra trafikk. Det samme gjelder som vist i Figur 36, bidrag fra vind. Som følge av dette er effekt av temperaturlast, fuktvariasjon samt vind sett bort fra i lastkombineringen.

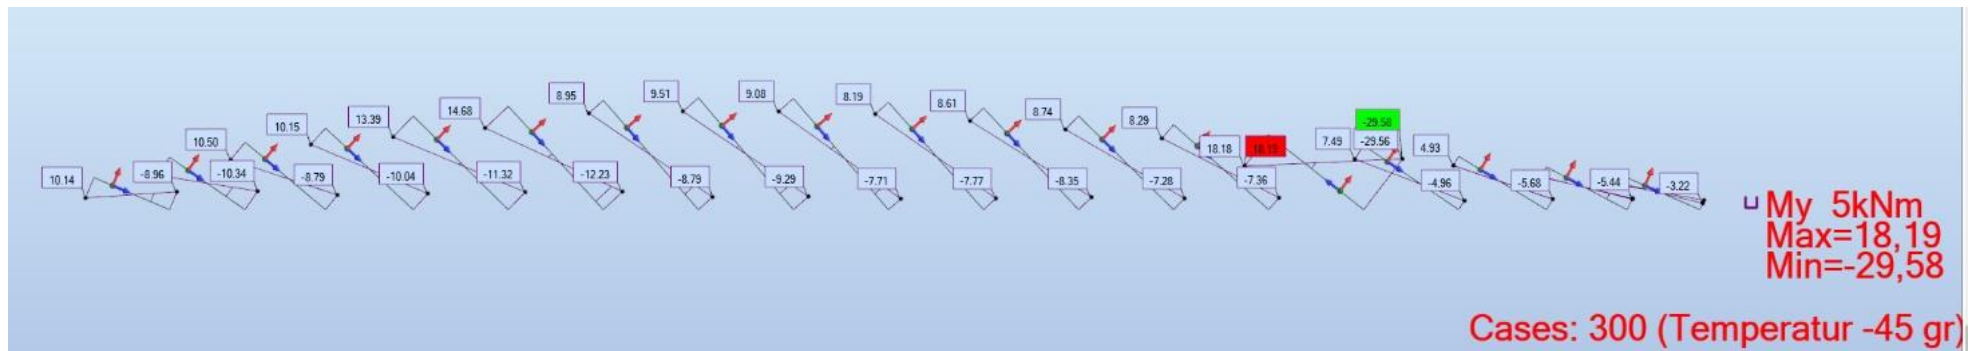
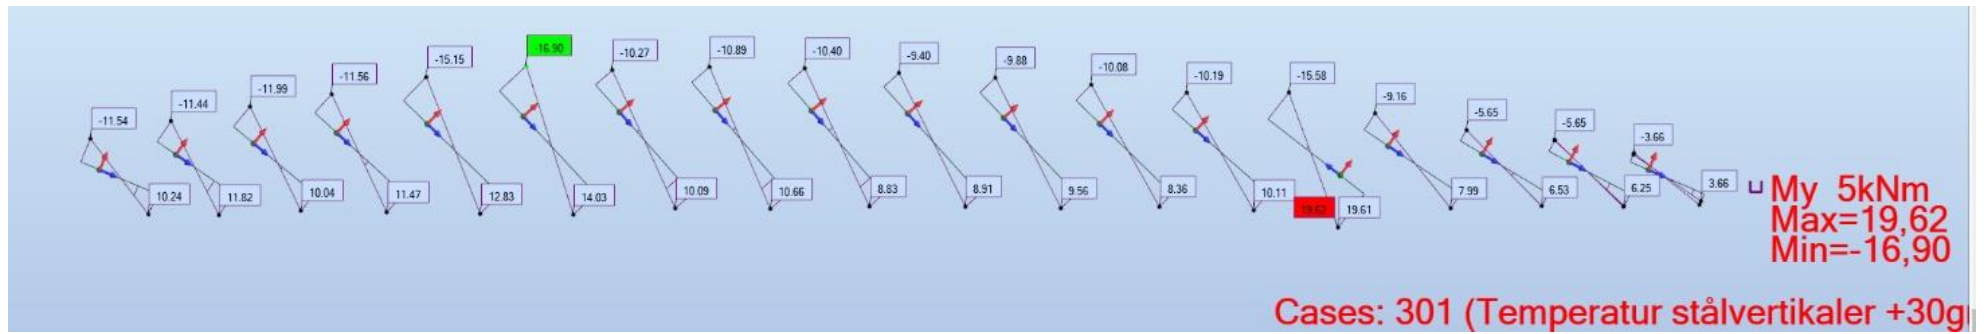
Figur 39 Bøyemoment i diagonaler ved momentinnspenning til stålramme (resultat gitt for temp.last)

Som vist i Figur 37 og Figur 38 gir analysen relativt beskjedne krefter i pilarer og såler i akse 3 i forhold til kapasitet. Pilarer og såle har en typisk utnyttelse i bruddgrense mindre enn 50 %. Videre analyser av pilarenes og sålens kapasitet er derfor ikke angitt her. Samme gjelder for tverrbjelker og vertikaler i stål. Disse viser en utnyttelse i bruddgrense i området 50-60 %. Tverrbjelke i akse 2 og 3 viser en noe høyere utnyttelse, men er godt innenfor kapasiteten i bruddgrense. For å vurdere effekten av en delvis innspenning i diagonaler mot stålrammene er det også kjørt en analyse hvor diagonaler er fastlåst for rotasjon mot stålrammer for påvirkning av temperatur. Effekten av innspenningsmomenter for vertikallaster er også vurdert.

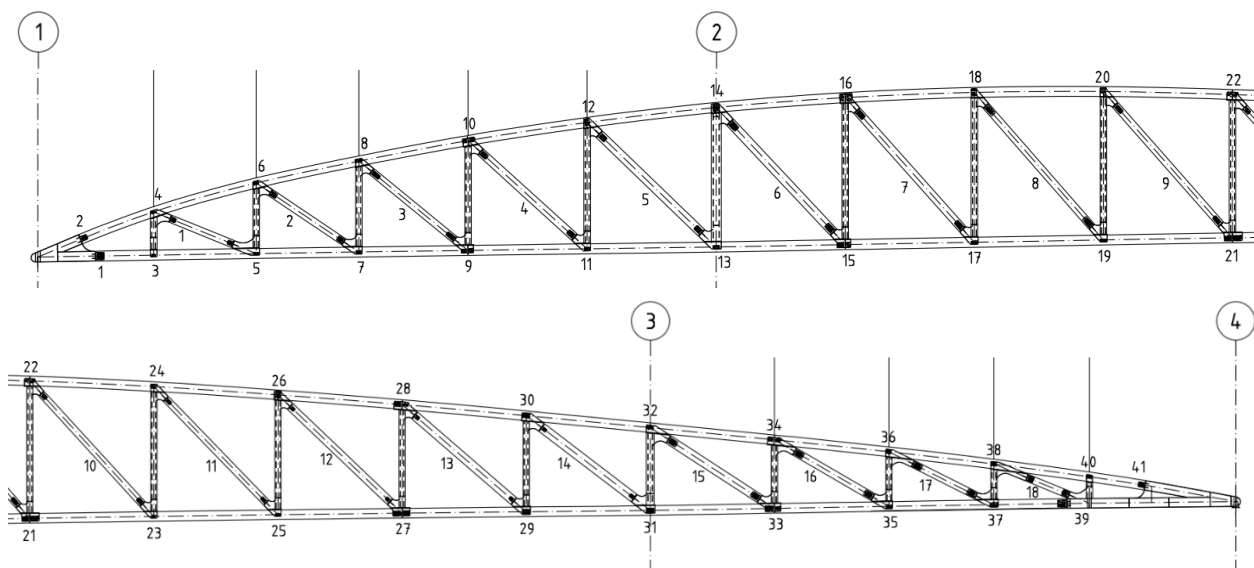
Figur 41 Oppriss av fagverk med akser og nummerering av diagonaler og knutepunkt

D	Diagonal
UG	UnderGurt
OG	OverGurt
-V	Venstre side ift oppriss under
-H	Høyre side ift oppriss under
XX	Tallangivelse av knutepunkt, ref oppriss under

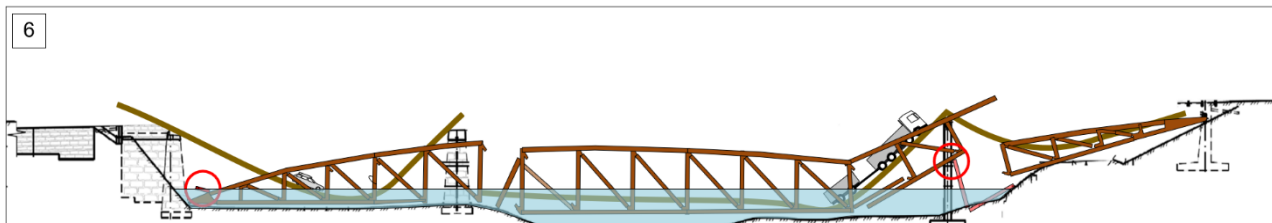
Figur 47 Total kollaps av brua

Det observerte bruddet ved knutepunkt UG 27 anses som en følgeskade av sammenstøtet mellom en del av midtspennet og elvebunnen. Når brua faller fritt ned med 5 til 10 meters fallhøyde og brått blir stoppet når den når elvebunn og akse 3, så vil effekten av all masse involvert mangedoble belastningen i forhold til statisk tilstand og ett eller flere brudd vil nærmest være uunngåelig. De samme forholdene gjør seg også gjeldende for de andre bruddene som kunne observeres etter kollapsen.

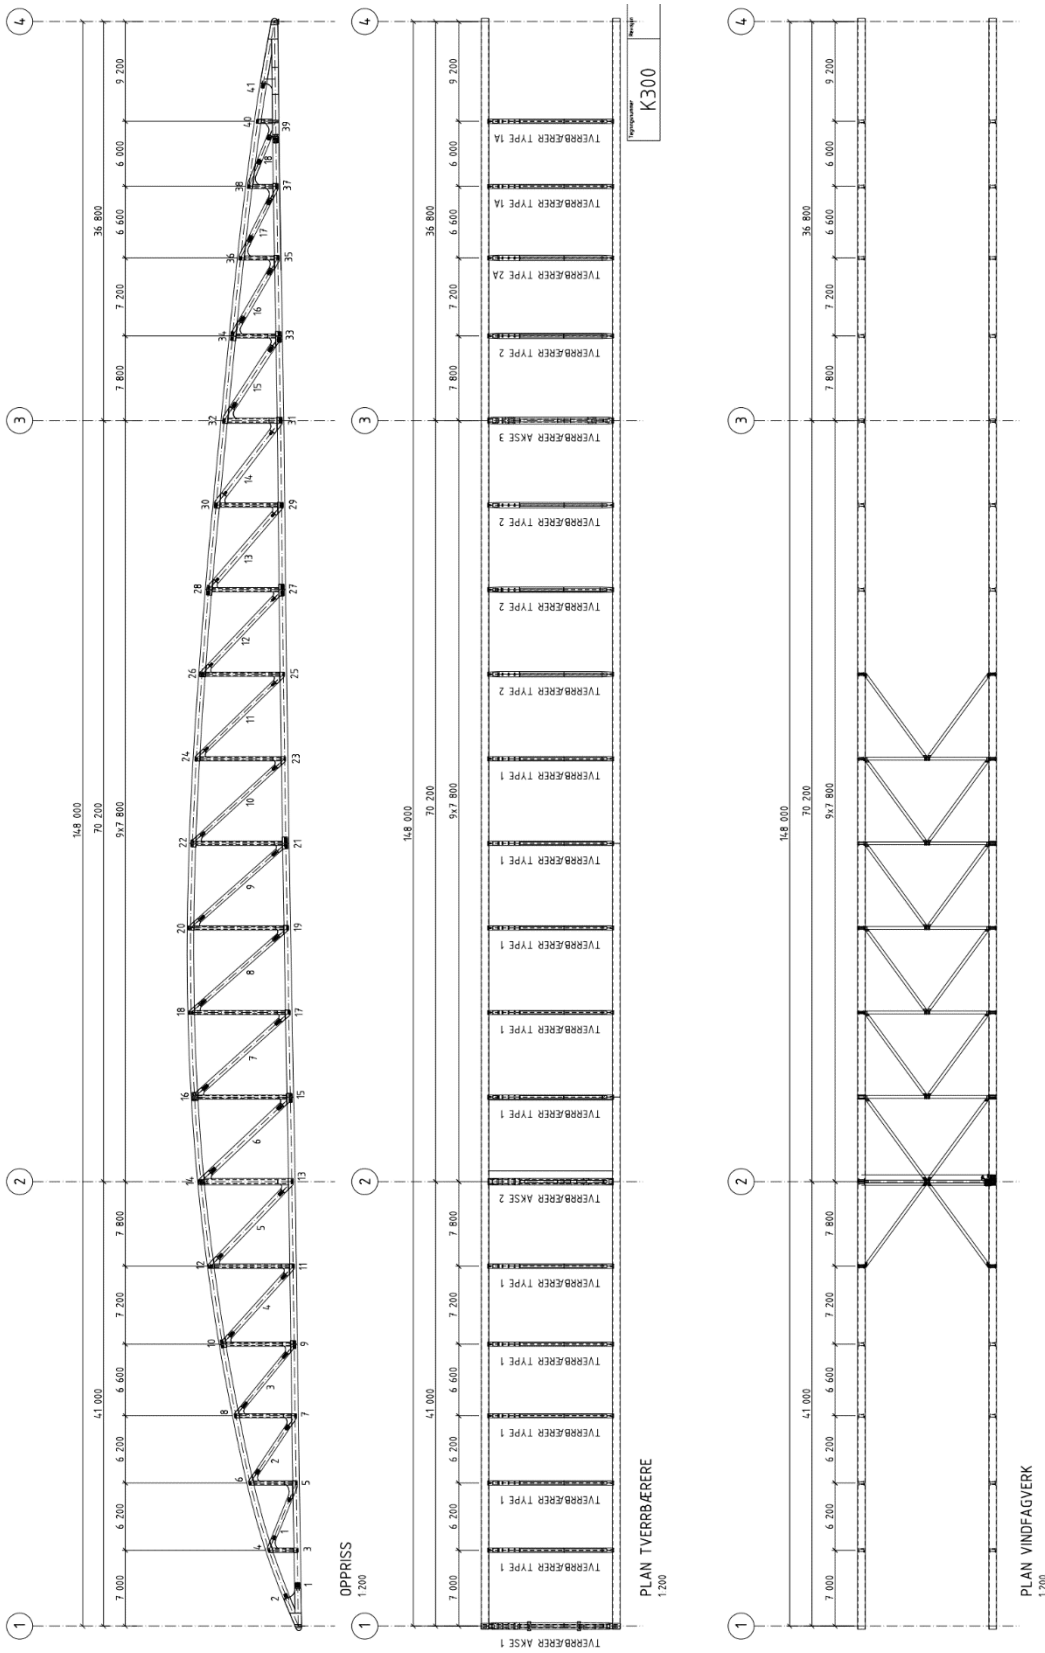
Figur 56 Geometri av Tretten bru. Utdrag fra tegning K300 (Statens vegvesen, 28.05.2015)

Hovedgeometrien som er lagt til grunn for modellen er vist i Figur 56. Modellen er basert på «som bygget»-tegningssett utarbeidet av Norconsult.

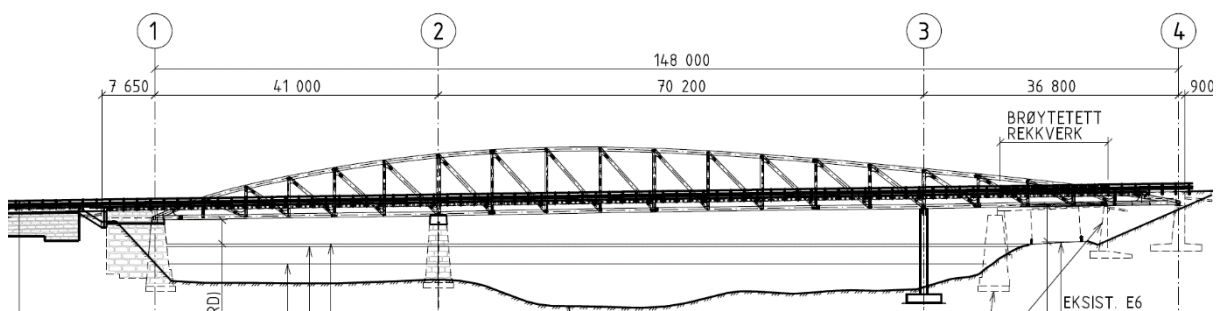
Figur 67 Lengdesnitt av Tretten bru sett fra nedstrøms side, med aksene 1 til 4 inntegnet.

Tretten bru har 3-spenn med vertikal understøttelse i landkarene i aksene 1 og 4, samt ved akse 2 og akse 3, se lengdesnittet i Figur 67. Ved akse 2 ble eksisterende steinfundament supplert med en betongtopp. I akse 3 er det laget et nytt fundament i elven hvor to stålsøyler fylt med armert betong er montert, og disse gir vertikal understøttelse av brua. Horisontale krefter i bruas lengderetning tas kun av opplagerne i akse 4, aksene 1 og 2 er utstyrt med glidelagre, og understøttelsen i akse 3 er trolig for myk til å ta ned krefter av betydning i lengderetning. Tredekkeet ligger i prinsippet løst på tverrbærerne (flytende) og er ikke fastholdt mot krefter i lengderetning andre steder enn inn mot brukarene. Bremskrefter blir dermed i liten grad overført til fagverkene, men må overføres gjennom brudekkeet og inn til landkar som trykkspenninger.

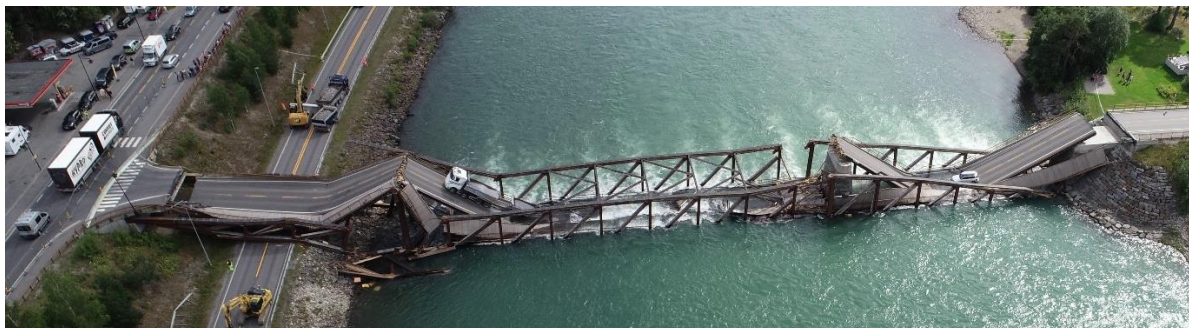
Figur 68 Dronebilde tatt fra oppstrøms side få timer etter brukollapsen.

Dronebildet vist i Figur 68 tatt få timer etter brukollapsen viser tydelig at fagverkene etter brukollapsen ikke lenger understøttes av fundamentene i bruspennet. Begge de vertikale fagverkene har falt av fundamentene ved akse 2 (mot vestsiden) og ved akse 3 (mot E6 på østsiden). Tap av understøttelse fra et fundament vil medføre at spenningene i konstruksjonen kan bli mangedoblet og gi omfattende bruskader.

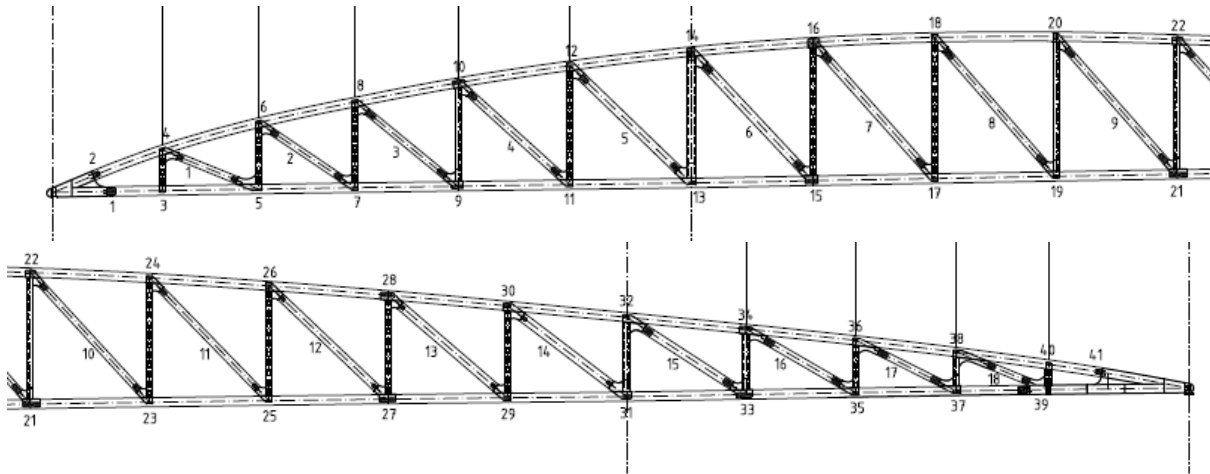
Figur 69 Nummerering av knutepunkter og diagonaler. Akse 2 faller sammen med knutepunktene 13 - 14, mens akse 3 faller sammen med knutepunktene 31-32.

I det videre er overgurt forkortet OG, undergurt til UG, oppstrøms side til A og nedstrøms side til B, mens knutepunktene er nummerert iht. prosjekteringen av brua, gjengitt i Figur 69.

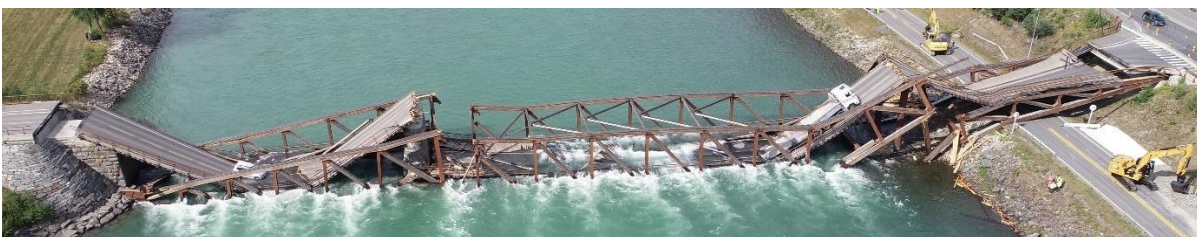
Resultatet av brukollapsen er avbildet i Figur 70. Som det ses av bildet har brua en tilnærmet plan deformasjon etter kollapsen, dvs. at begge fagverkene har omtrent lik oppførsel symmetrisk om bruas midtlinje. Det er derfor naturlig å kun benytte plane modeller med kun ett fagverk (det mest påkjente - nedstrøms) også i vurderingene. Kollapsen av brua er simulert numerisk og resultatet er beskrevet i vedlegg: Lastanalyse for utmattingsberegninger.

Figur 70 Tretten bru kollaps sett fra nedstrøms side.

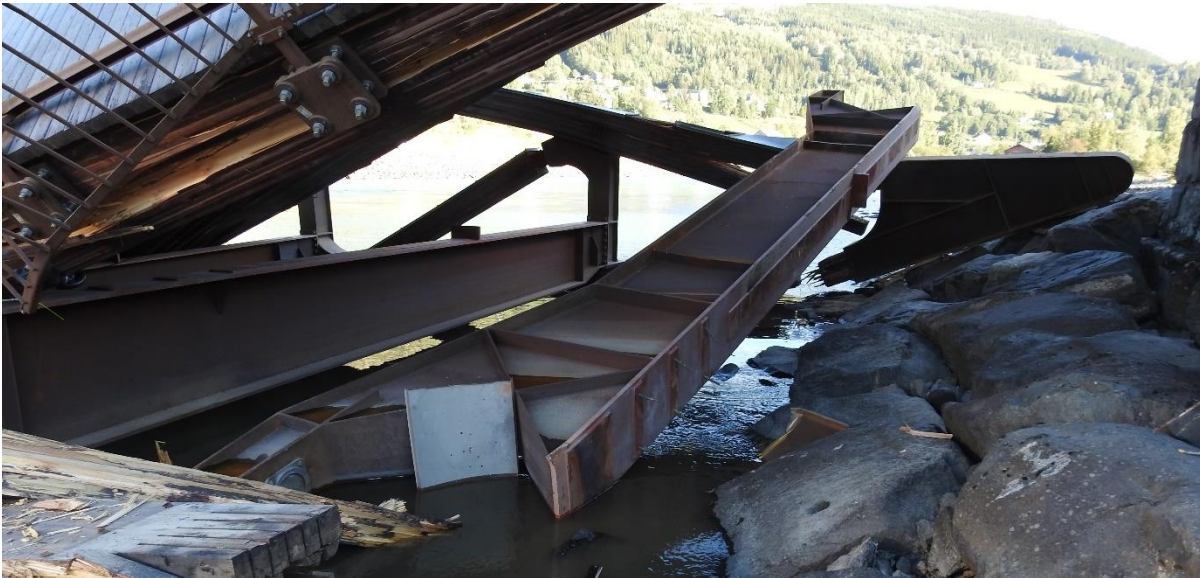
Figur 72 Tverrbjelke fra akse 1, revet løs fra fundamentet og dratt ut i elven. Styrefinnen ses på oversiden.

Tredekket er lagt flytende (løst) på tverrbærerne, kun med en styrefinne som passer inn i et slisse-spor på undersiden av dekket. I denne delen av brua er det en styrefinne per tverrbærer. Styrefinnen hindrer at tredekket forflytter seg sidelengs på tverrbæreren. Lengden av sporet er noe lengre enn styrefinnen, anslagsvis noen få centimeters åpning både foran og bak.

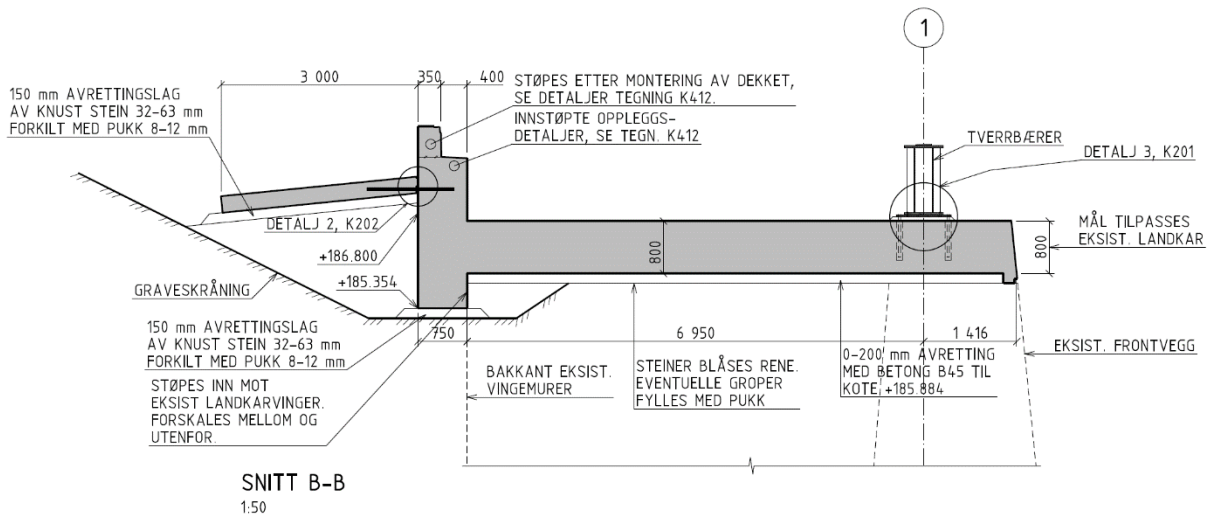
Figur 73 Betongfundament på vestre elvebredd med tverrbærer i akse1

Tverrbæreren er festet kun med 2 stk. M20 (8.8 eller 10.9) bolter på hver side, og disse ble revet av i kollapsen, se tegning og bildet i Figur 74. Med målene tatt fra Figur 74 og Figur 75, er det foretatt en enkel likevektsberegning av nødvendig kraft i toppen av tverrbæreren for at denne skal velte om sin egen akse. Den destabiliserende kraften vil være membrankraft fra tredekket i toppen av tverrbæreren, mens stabiliserende krefter skyldes oppleggskraften fra fagverket (ca. 340 kN i denne fasen) og festekraften fra boltene, her estimert til ca. 220 kN per bolt. Beregningen gir at en kraft fra dekket i størrelsesorden 310 kN vil kunne gi rotasjon og velting av tverrbæreren.

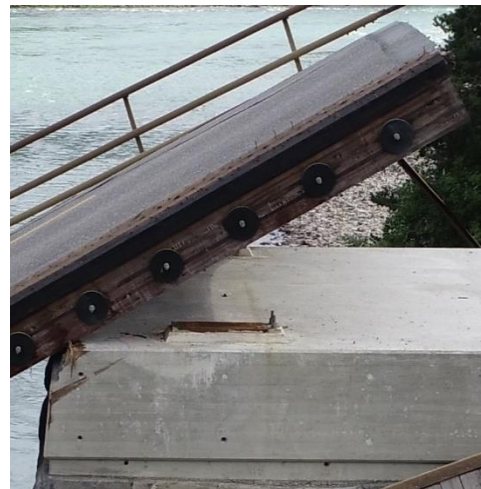
Figur 74 Feste av tverrbærer mot betongfundamentet i akse 1, de to M20 boltene er slitt av. Såleplaten med M30 er intakt.

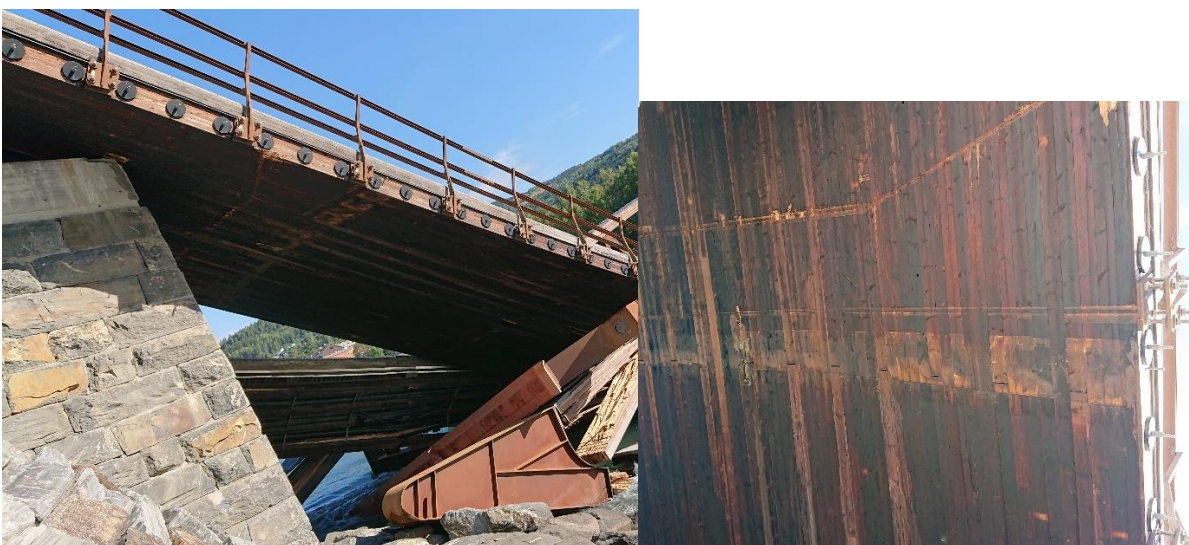
Bare en styrefinne alene (400 x 170 x 35 mm) kan ved kontakt med materialet i tredekket overføre en kraft opp mot 350 kN. I tillegg vil det være friksjonskrefter mellom tredekket og tverrbæreren, så mest trolig har det blitt overført en kraft fra tredekket til tverrbæreren stor nok til å rive tverrbæreren løs fra festet og etterpå velte tverrbæreren. Kraften i tredekket skyldes membrankraften i dekket som oppstår etter at fagverket startet med å bryte sammen til høyre for akse 2, og dekket fikk betydelige nedbøyninger her. Som det ses på bildet til venstre i Figur 76, så ligger tverrbæreren oppå endeavslutningen av fagverket, og dermed må fagverket ha landet i elven før tverrbæreren ble dratt helt av landkaret ved akse 1. Det må da ha vært tredekket som har dratt med seg tverrbæreren og ikke fagverket.

Figur 76 Avtrykket av veltet tverrbærer på undersiden av tredekket ved akse 1. Til høyre nærbilde av avtrykket av tverrbæreren på nedstrøms side.

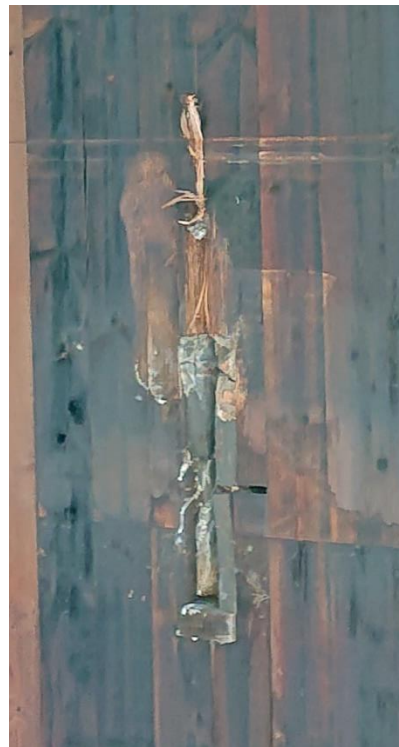
Styrefinnene og tredekket har forflyttet seg i forhold til hverandre slik at tredekket har forflyttet seg mer i retning av akse 2 enn tverrbæreren, før tverrbæreren i akse 1 veltet og de andre tverrbærerne mellom akse 1 og akse 2 etter hvert falt ned. Styrefinnene har gravd seg inn i tredekket ved alle de tverrbærerne det har vært mulig å observere etter brukollapsen, se Figur 77. På høyresiden av figuren er en forstørrelse som viser hvordan styrefinnen i den ut-freste slissen har overført store krefter fra dekket til tverrbæreren og forårsaket at den har veltet.

Figur 77 Undersiden av tredekket ved akse 1. Merket etter kreftene mellom styrefinne og tredekket, retning oppover (tilsvarer mot vest). Tredekket har beveget seg mot øst.

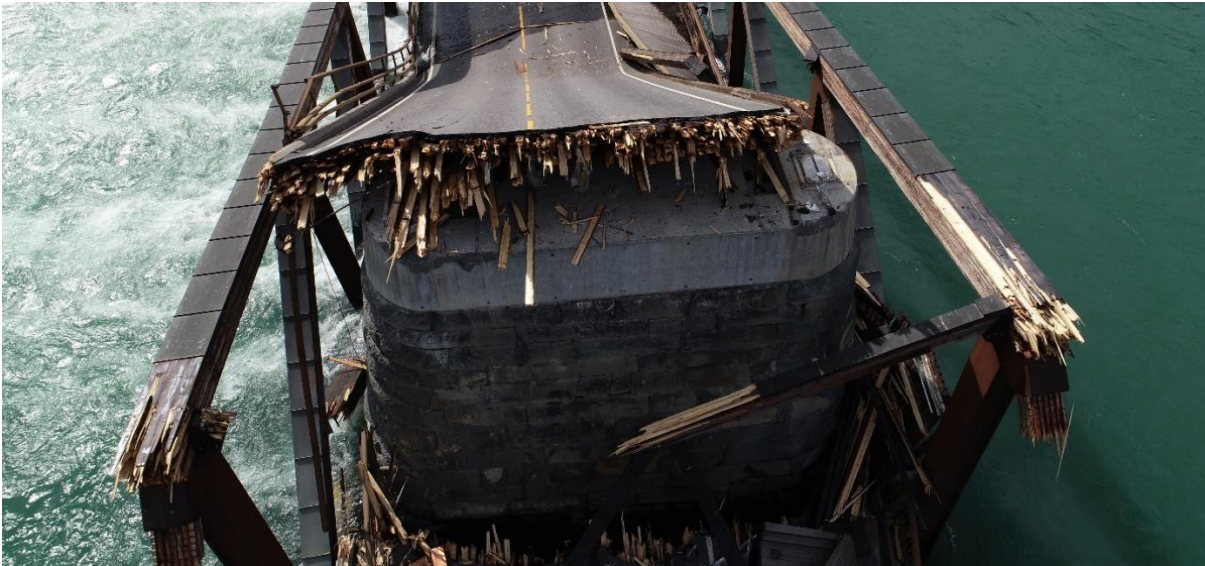
Figur 80 Tverrbæreren i akse 2 er blitt dratt av fundamentet

Selv om det ikke er synlig på bildene, Figur 79 og Figur 80, så er U-rammens integritet opprettholdt under og etter brukollapsen, noe som bekreftes av bildene i Figur 81. Knutepunktene 13A og 13B, som er knutepunktene som knytter tverrbæreren ved akse 2 til fagverkene, viser at U-rammen med tverrbæreren i akse 2 er intakt etter kollapsen. Dermed er hele U-rammen dratt av fundamentet ved akse 2 i retning av midtspennet. Forstørrelser av tilgjengelige bilder viser også skuringsstriper i betongtoppen av fundamentet som igjen understøtter denne vurderingen.

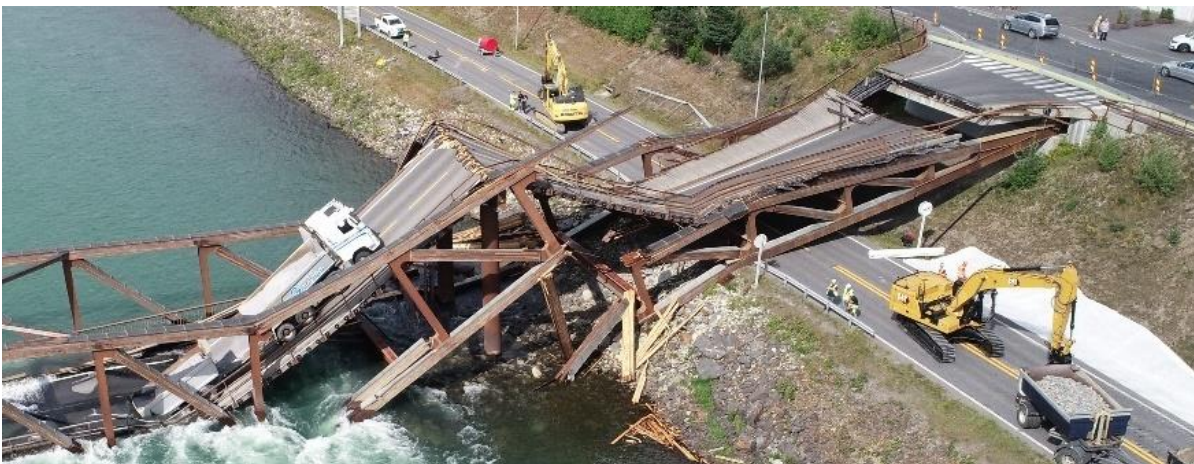
Figur 83 Akse 3 sett fra nedstrøms side

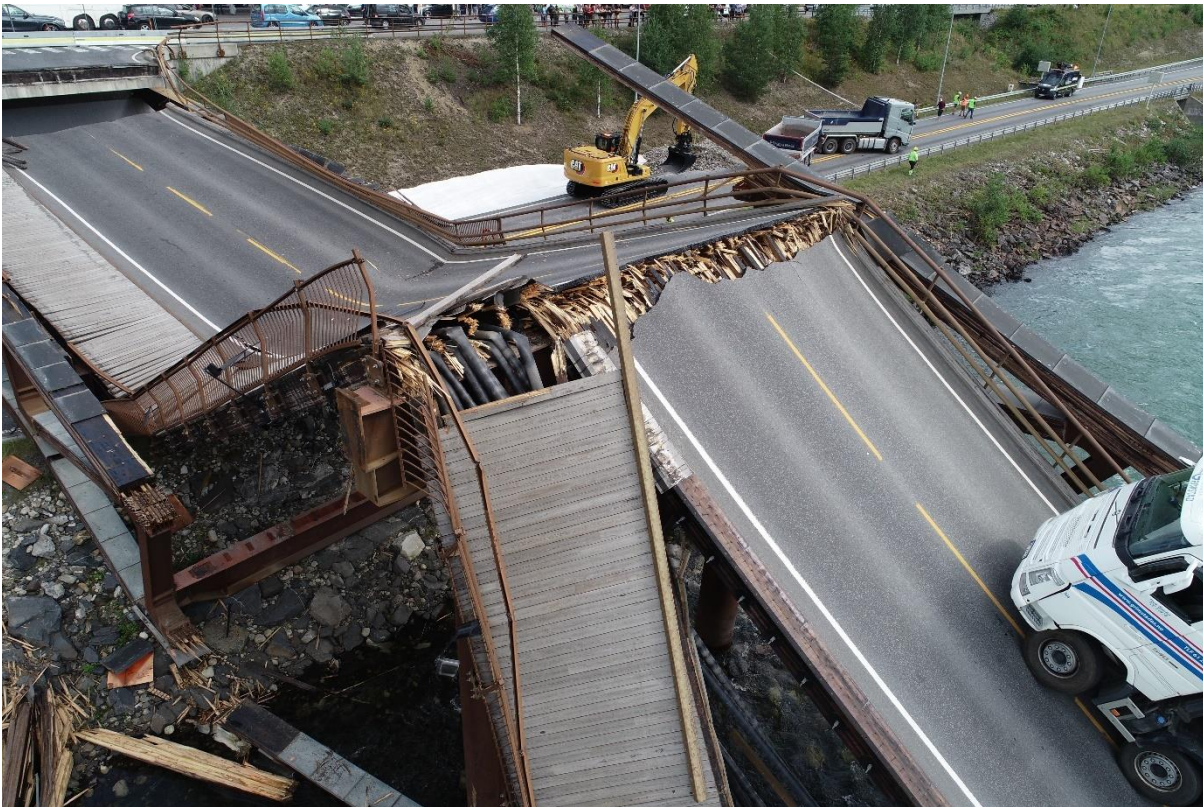
Figur 84 Akse 3 sett fra oppstrøms side, Tverrbæreren sitter fortsatt på toppen av fundamentet.

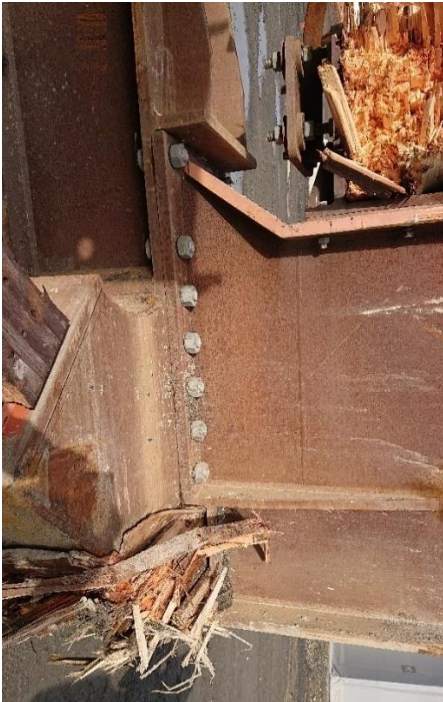
De vertikale stålprofilene og tverrbæreren danner til sammen en forholdsvis momentstiv U-ramme som avstiver fagverkene sideveis. Vertikale krefter fra fagverkene overføres som kontaktkrefter mellom en eksentrisk «klakk» eller brakett som er påsveiset stålvertikalene og klakken hviler på endeplaten til tverrbæreren. Endeplaten er forlenget over toppen på tverrbæreren og avstivet. Den mottar vertikalkreftene fra fagverket som kontakt-trykk mot endeflaten, se tegninger i Figur 82 og Figur 86 til Figur 88, og et illustrativt bilde (fra lignede feste på akse 2) vist i Figur 85.

Figur 85 Prinsipp for feste mellom tverrbærer og stålvertikal (bildet er fra akse 2)

På denne måten blir det ubetydelige skjærkrefter på boltene fra vertikal-lastene siden brakett/platekontakten vil være mange ganger stivere enn bolteforbindelsen. Boltene sikrer at delene holdes på plass, samt at de må ta mulige momenter som kan oppstå i forbindelsen med vind inn mot brua, samt mulige momenter mellom tverrbærer og fagverkene fra trafikkbelastning. Krefter som boltene vil være utsatt for i normal bruk vil kun være aksialkrefter fra momenter. Rotasjonspunktet for moment som gir aksialkrefter i boltene vil være i kontaktarealet mellom endeplaten og braketten, og dette ligger eksentrisk i forhold til vertikalplanet til fagverkene. Egenlasten og trafikk vil på denne måte kun gi kontaktrykk mellom stålsøylen og endeplaten til tverrbæreren, og disse lastene medfører ingen aksialkrefter i boltene. Det er ikke kjent, og det har heller ikke vært mulig å fastslå, om boltene i forbindelsen har vært forspent eller ikke.
