Ekstern faggruppe

Bidrag til sikkerhetsundersøkelse av brukollaps på Tretten 15. august 2022

Statens havarikommisjon

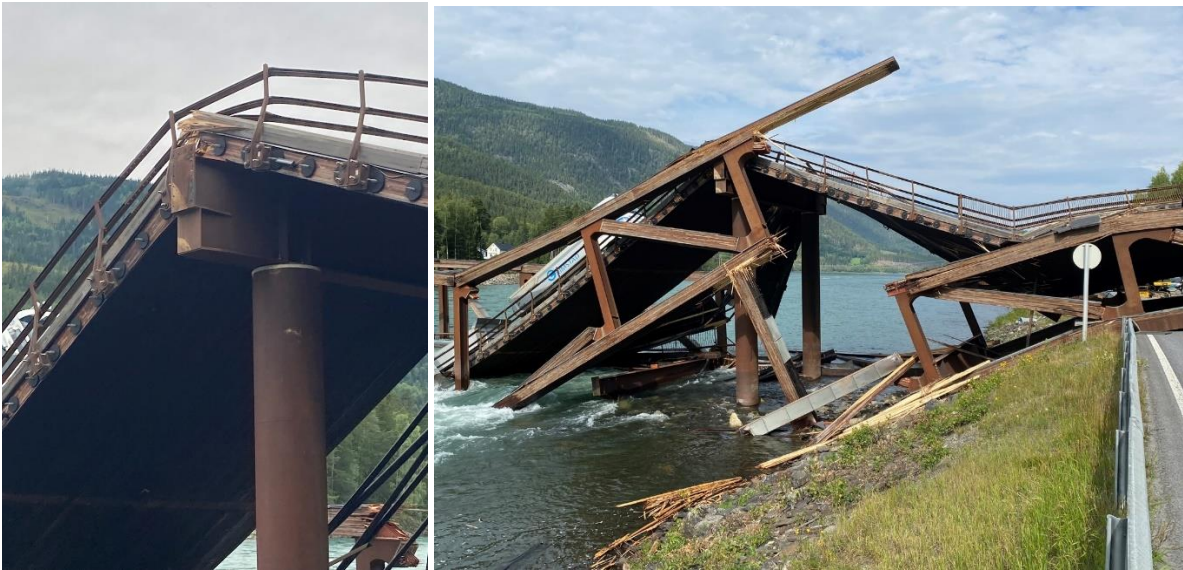
Figur 90 Tverrbærere i knutepunkt 31, oppstrøms til venstre og nedstrøms til høyre.

Etter at momentbelastningen klippet av boltene som festet tverrbæreren til fagverket i knutepunkt 31, fortsatte fagverket å rotere om knutepunkt 31 samtidig med at fagverket begynte å falle ned i midtspennet. Dette medførte at reaksjonskraften i knutepunkt 31 ble, i stedet for jevnt fordelt utover hele endeplaten til tverrbæreren og klakken, konsentrert om det øvre hjørnet av endeplaten mot midtspennet (rotasjonspunktet). Dette kan tydelig observeres fra skadene vist på Figur 91 nedstrøms side, og på Figur 92 for oppstrøms side.

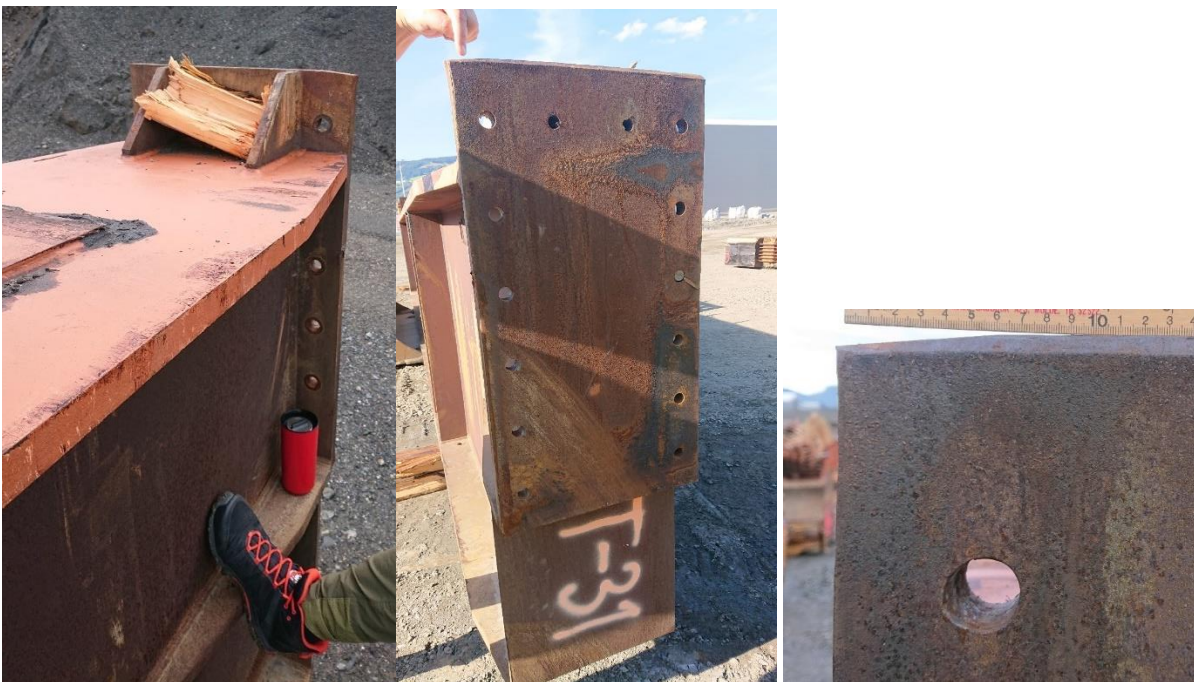
Figur 91 Stukning av endeplate til tverrbærere i akse 3, Nedstrøms side, stukning inn mot midtspenn

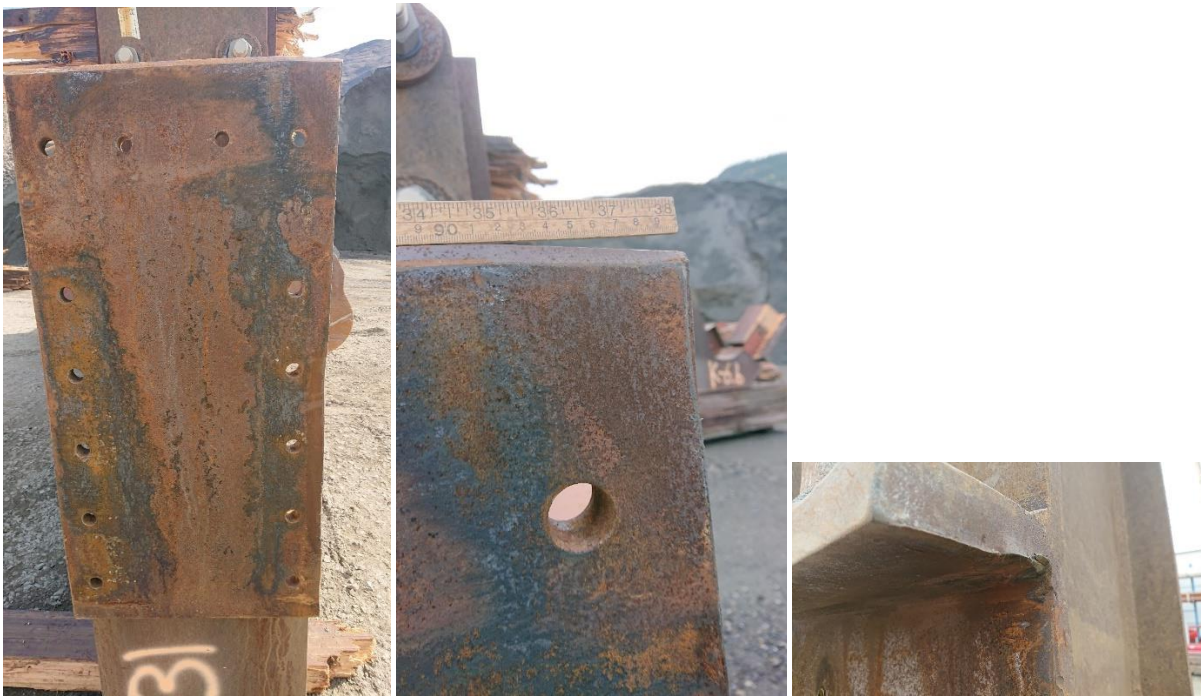
Figur 92 Stukning av endeplate til tverrbærer i akse 3 på oppstrøms side. Stukning er mot midtspennet. Klakk på stål-vertikal til høyre.

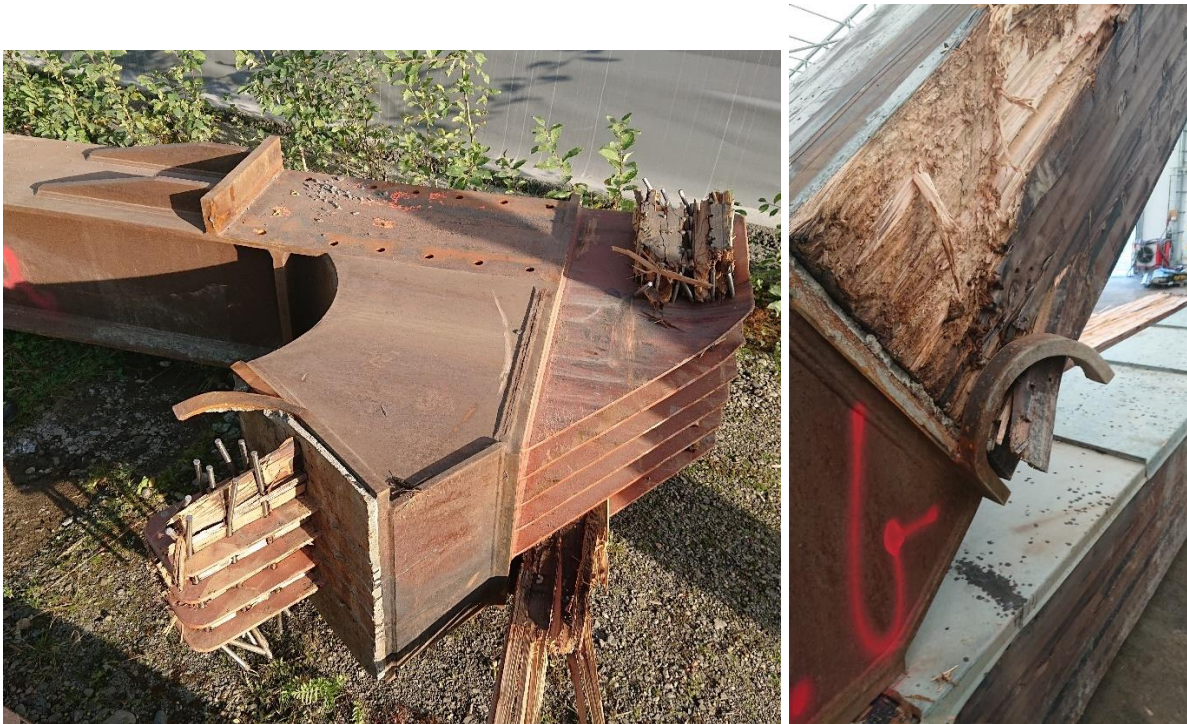
Figur 94 Knutepunkt 31, oppstrøms (A) til venstre, nedstrøms (B) til høyre.

Det er observert skader både på fotplatene til diagonalene ved stålsøylen i knutepunkt 31, samt i forbindelsen til diagonal 14 og også på selve diagonalen, se bilder i Figur 94.

Skadene skyldes at fagverkene ved akse 3, etter at bolteforbindelsen til tverrbæreren var klippet av, har beveget seg i forhold til endeplatene på tverrbæreren i akse 3 og skåret i fotplatene og diagonalene. På tegningene av stålvertikalen i akse 3, vist i Figur 95, er området for skader markert med rosa farge. Opprinnelig posisjon av endeplaten er markert med gult.

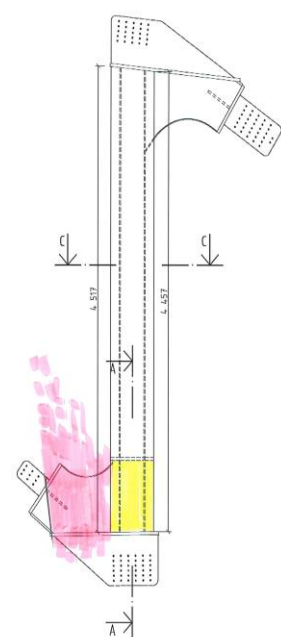
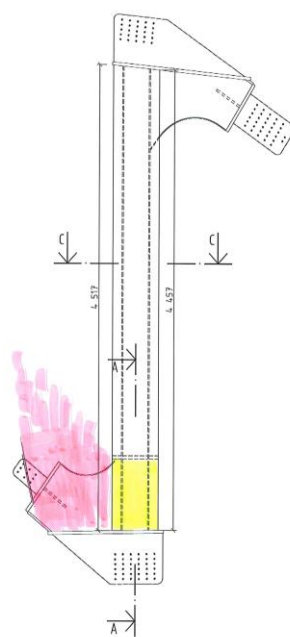
OPPRISS KNOTEPUNKT 31 OG 32
1:20

Skadesonene (rosa) indikerer at fagverkene har beveget seg til høyre relativt til tverrbæreren (gul) som sitter fast på toppen av fundamentsøyene. Dette støttes av resultatene fra de numeriske simuleringene, se Figur 71, samt foto tatt rett etter kollapsen vist på Figur 96.

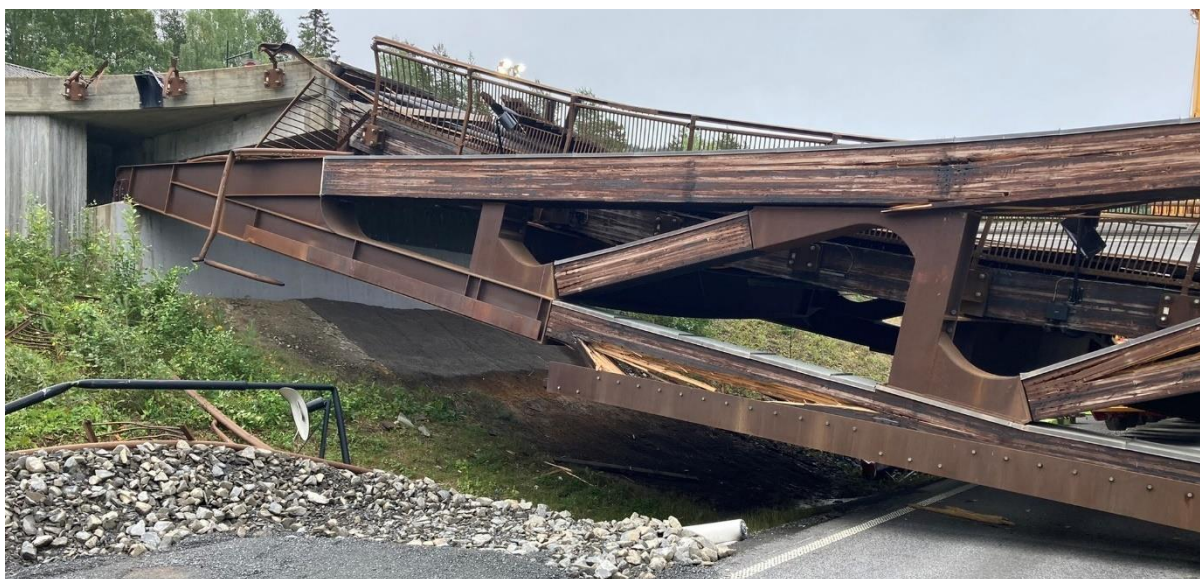
Landkaret ved akse 4 over Europaveg 6 har to faste, men dreibare (momentfrie) lager. Begge disse lagrene har fungert etter forutsetningene og var i prinsippet intakte etter at kollapsen hadde skjedd, se bildene i Figur 98 og Figur 99. Disse lagrene tar både vertikale og horisontale krefter og forhindrer at fagverket kan bevege seg horisontalt ved akse 4. Når brudelen mellom akse 4 og 3 starter å falle ned og roterer om lagrene i akse 4, vil denne delen gi en horisontal trekk-kraft på de andre delene som fortsatt har koblinger mot den fallende delen.

Figur 98 Opplager ved akse 4, oppstrøms side.

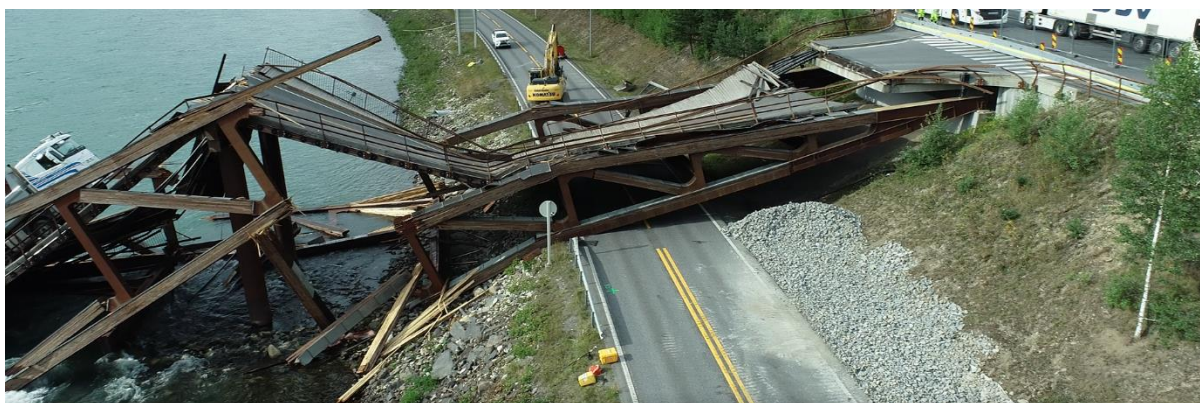
Figur 99 Brudelen ved akse 3 og 4, sett fra nedstrøms side.

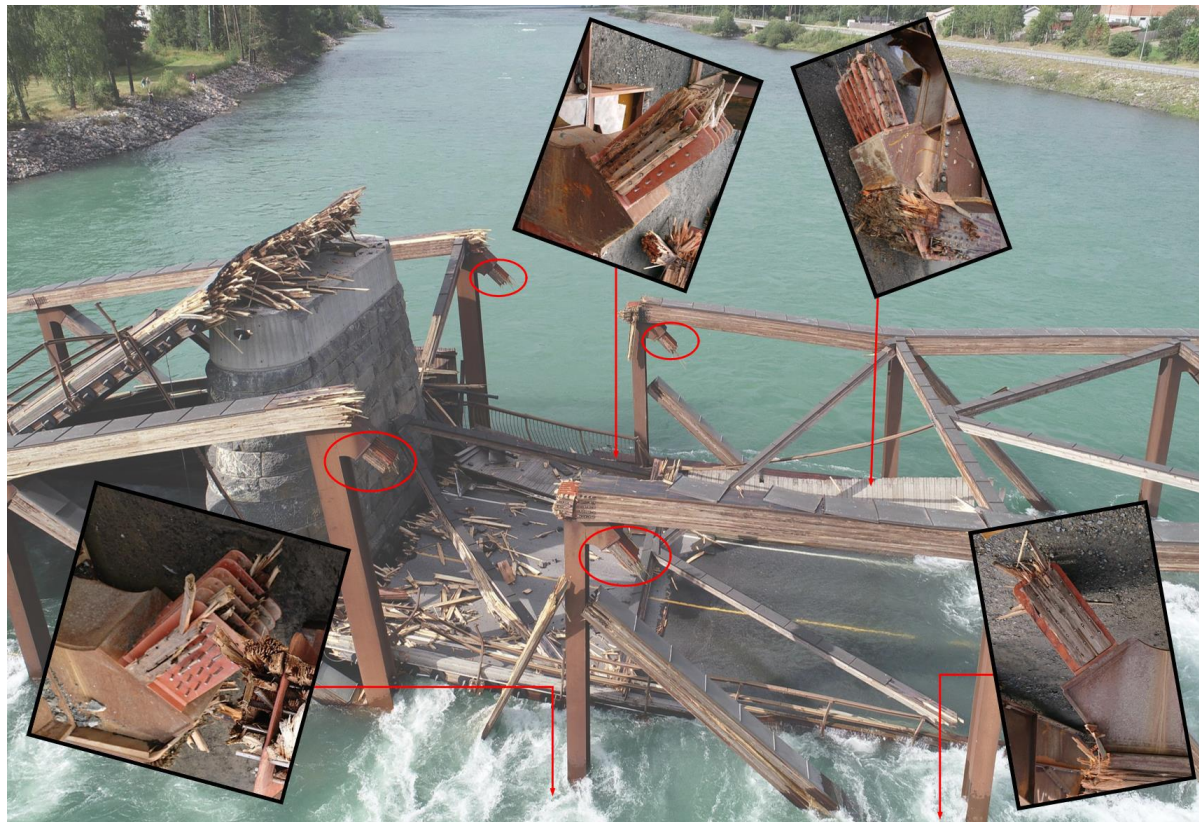
En blokkutrivning karakteriseres med en strekkbelastning, eventuelt kombinert med et moment, som medfører at blokken som festemidlene sitter i (her dybelgruppen) rives ut som en hel blokk, og det blir strekk- og skjærfasthet av trematerialet som bestemmer kapasiteten uavhengig av styrken som festemidlene gir. Som tydelig vist på Figur 102 så har diagonalene 6 og 7 til høyre for akse 2 fått brudd ved blokkutrivning.

Figur 102 Bilde fra Statens havarikommisjon, informasjonsskriv 2: Blokkutrivning av diagonaler 6 og 7.

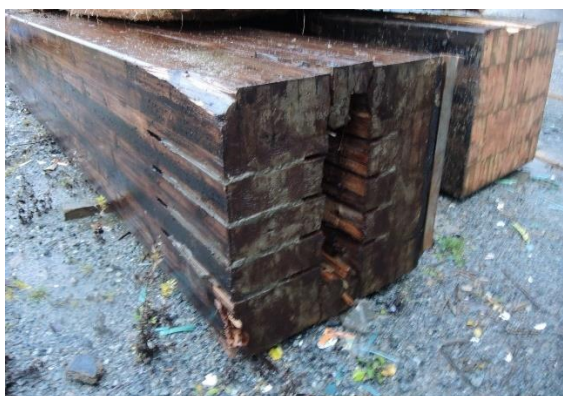
Figur 103 Diagonal 13B etter berging

Lengden av diagonal 13B var 8,2 m, men ble ved bergingen kappet i to omtrent ved midten, så det var to deler på 4,02 m og 4,15 m som var tilgjengelig som test materiale. Diagonal 13 B (D13B) etter berging og kapping er vist på Figur 103.

Som det kan ses på bildene hadde D13B skader etter et blokkutrivningsbrudd i endene i tillegg til store langsgående sprekker. Det ble på basis av bildene bestemt å prøve å lage 4 lange strekk-prøvestykker og 3 emner for blokkutrivningsprøvning, etter planen vist i Figur 104.

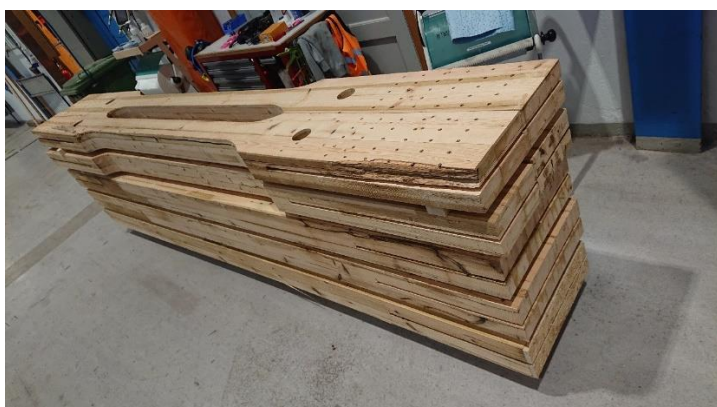
Figur 107 Prøvestykker mottatt ved NTNU fra Moelven Limtre AS.

Etter maskinering og hulling, ble prøvestykkene sendt til NTNU Konstruksjonsteknikk for prøving. Ved mottak ble det klart at en av de 4 strekkprøvene (S4) trolig hadde betydelige skader (fra kollapsen) slik at den kunne gi for lav strekkstyrke. Dette prøvestykket er på bildet i Figur 107 vist øverst og fremst, og ble benyttet som første prøve i testriggen for å kontrollere at alt var korrekt satt opp. Resultatene fra S4 er utelatt fra gyldige resultater for ren strekktesting, men er medtatt for bøyetesting.

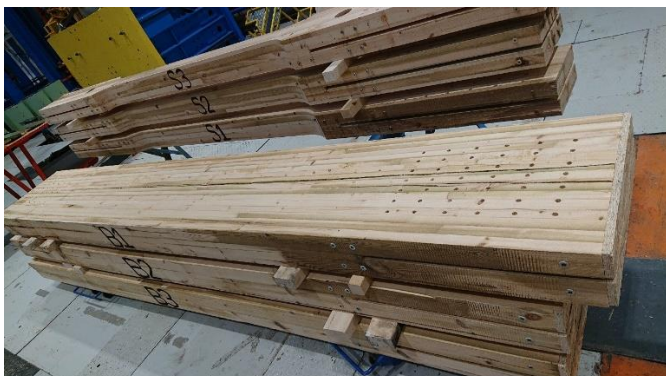
De vil levere sin sluttrapport 11.juni 2023 og rapporten vil inneholde alle detaljer om prøvingen og evaluering av resultater. Studentene har også utført forsterkninger av prøvestykkene (armering) i områder som ikke påvirker testresultatene. Forsterkningene er gjort med selvgjengende store skruer og er synlig på Figur 108.

Figur 108 Prøvestykker forsterket i kritiske områder

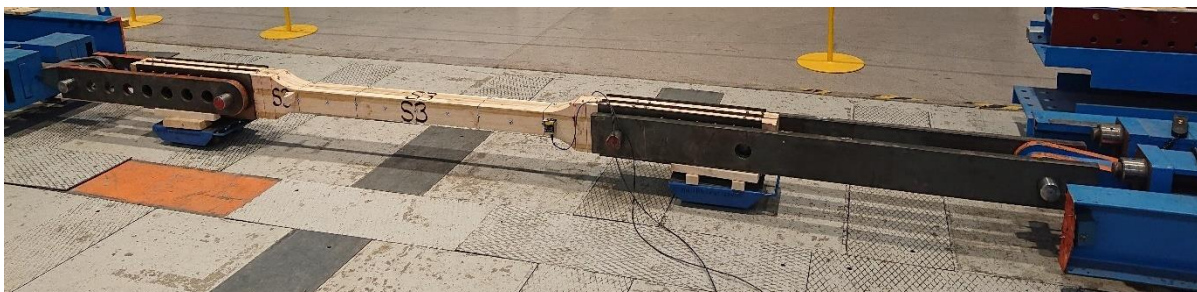
Prøvestykkene festes til mothold og prøvemaskin med en sentrisk passbolt gjennom både stålplatene og prøvestykket, og denne sikrer at lasten påføres sentrisk og uten moment, se bilde i Figur 110. Forsøkene er gjennomført iht. standardene NS-EN 408 og NS-ISO 1991. Last er registrert med en lastcelle montert i enden av den hydrauliske jekken og forskyvingen av jekken er målt.

Figur 110 Prøving av strekkstyrke.

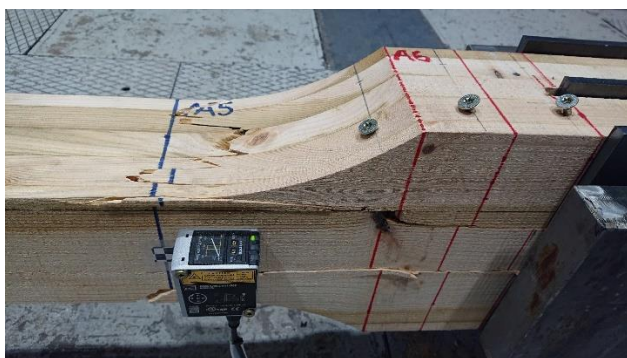
Selv om prøvestykkene ble forsterket, så fikk de ikke et rent strekkbrudd, se Figur 111. Dette er et kjent problem med strekkprøving av trematerialer og skyldes at strekkfastheten er høy, mens skjærfastheten er lav. Konsekvensen av dette er at en oftest får utviklet brudd ved innfestningen av prøvestykket før en oppnår bruddspenning i rent strekk. Dette var også tilfelle med dette forsøksoppsettet. Problemet kunne trolig ha vært mindre om en hadde hatt mere materiale til rådighet i utformingen av prøvestykkene.

Figur 111 Strekkprøving, brudd ved innfestingen.

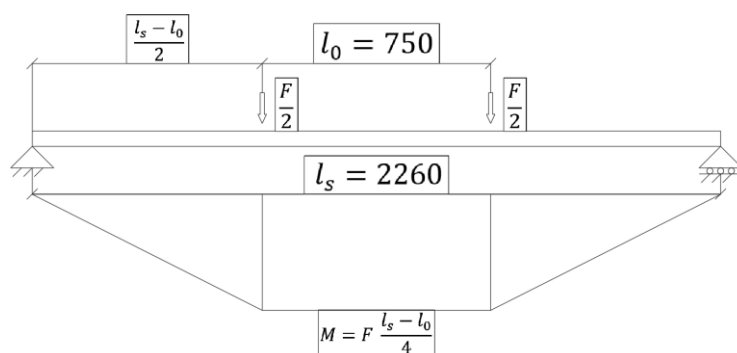
Figur 113 Geometri for bøyeforsøk

Det ble gjennomført 4 punkts bøyepøving av alle de fire prøvestykkene S1, S2, S3 og S4. Forsøksoppsettet var iht. NS-EN 408 mht. geometriske mål og er vist i Figur 113. Dette oppsettet gir et rent bøyemoment mellom de to belastningspunktene. Forsøkene ble gjennomført etter prosedyrene i NS-EN 408 og belastet helt til momentbrudd oppsto. Bilde av oppsettet er vist på Figur 114.

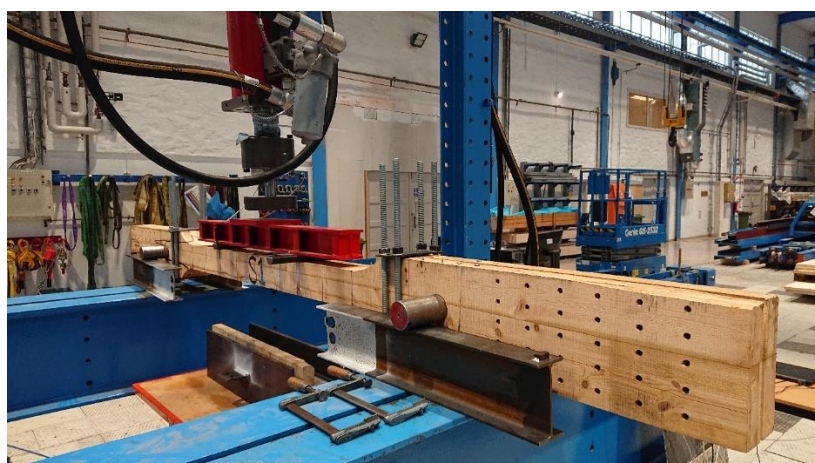
Figur 114 Fire-punkts oppsett for bøyeforsøk for måling av påsatt kraft og forskyvning.

Kraft ble påført med en hydraulisk jekk utstyrt med styring og lastcelle for måling av kraft. Kraften ble påsatt en stålbejelke som fordelte kraften likt på de to belastningspunktene. Målt kraft mot jekkforskyvning er vist på Figur 115. Resultatene fra S1 forsøket ble mistet pga. en datafeil.

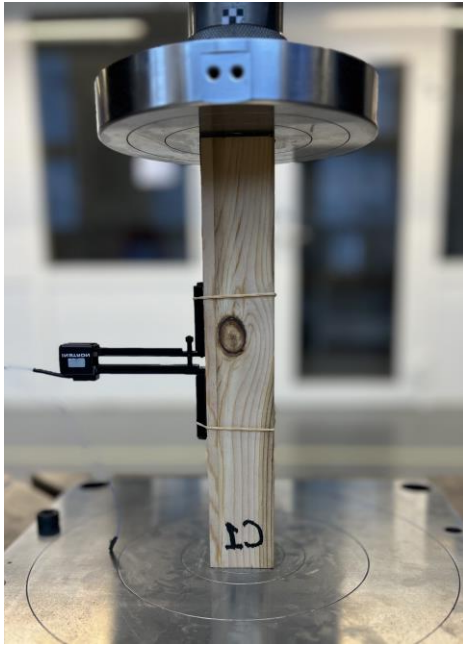
Figur 116 Trykktesting av treprøve. Deformasjon måles med extensiometer.

Hvor nært en bøyefasthet ligger den en-aksiale strekkfastheten f_{t0} for et tremateriale avgjøres av i hvilken grad trykksiden i bøyning overskrider ren elastisk oppførsel eller ikke. For å evaluere dette ble det tatt ut 10 små trykkprøvestykker fra prøvestykkene S1, S2, S3 og S4, fra uskadede deler av disse. Dimensjonene på trykkprøvene var 50*50*300 mm. Prøvestykkene er i henhold til NS-EN408 og prøvd etter NS-ISO 6891.

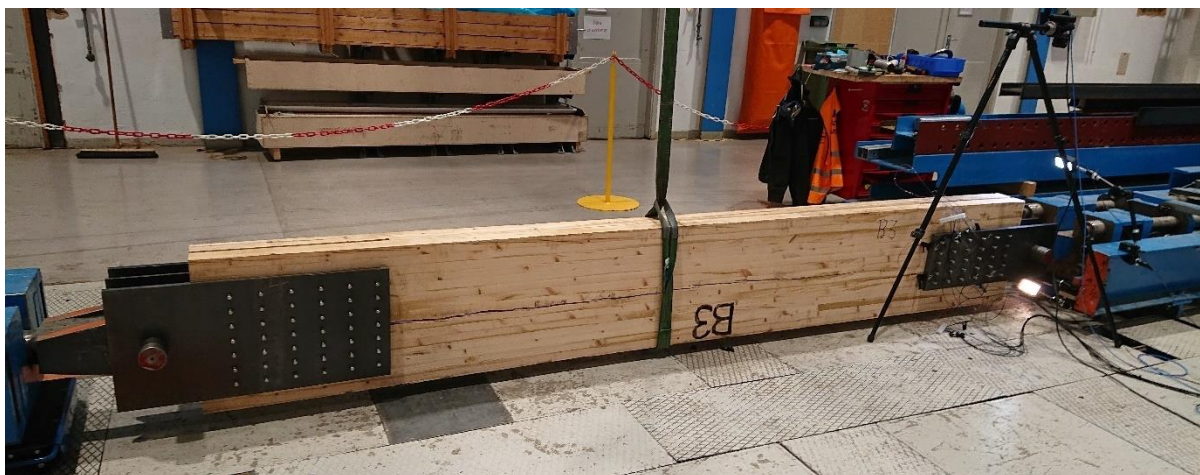
Figur 118 Prøvestykke for blokkutrivning (B) montert i prøveriggen for aksial strekkbelastning.

De tre prøvestykkene (B1, B2 og B3) for forsøk med dybelgrupper i enden av en «bjelke», var forventet å gi blokkutrivning i enden. Alle tre prøvestykkene hadde en stor langsgående sprekk, se Figur 118, men denne sprekken gikk ikke helt frem til høyre ende. Dybelgruppen er derfor plassert i høyre ende, mens venstre ende ble forsterket og tjener kun til mothold i forsøkene, bilde på Figur 118.

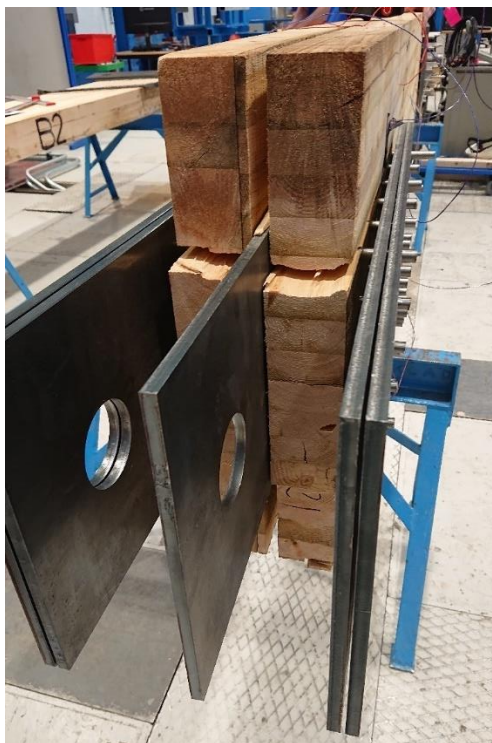
Alle tre prøvestykkene i B-serien fikk blokkutrivning i sonen rundt dybelgruppen, se Figur 122. Ingen av dyblene hadde permanente deformasjoner etter prøvingen, noe som bekrefter at blokkutrivning gir mye mindre strekkapasitet av forbindelsen enn kapasiteten til dyblene.

Figur 122 Blokkutrivning av dybelgruppe etter testing.

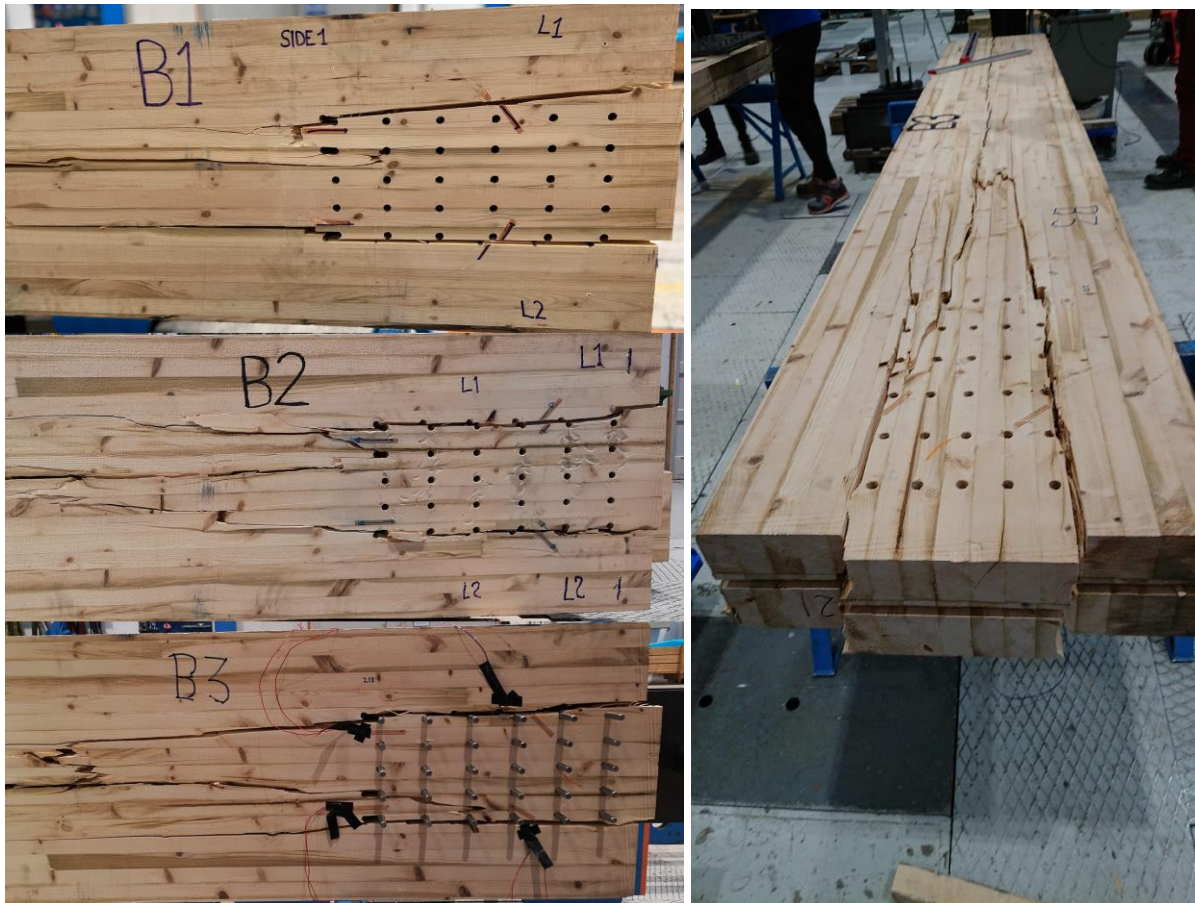
Alle tre prøvestykkene er vist fra siden i Figur 123. Det er tydelig at bruddenes begrensning i vertikal retning i den siste raden med dybler (til venstre på bildene) er i god overenstemmelse med regnemodellen som er benyttet i siste versjon av prEN1995-1-1 v2023-04-19.

Figur 123 Bruddsoner i prøvestykkene

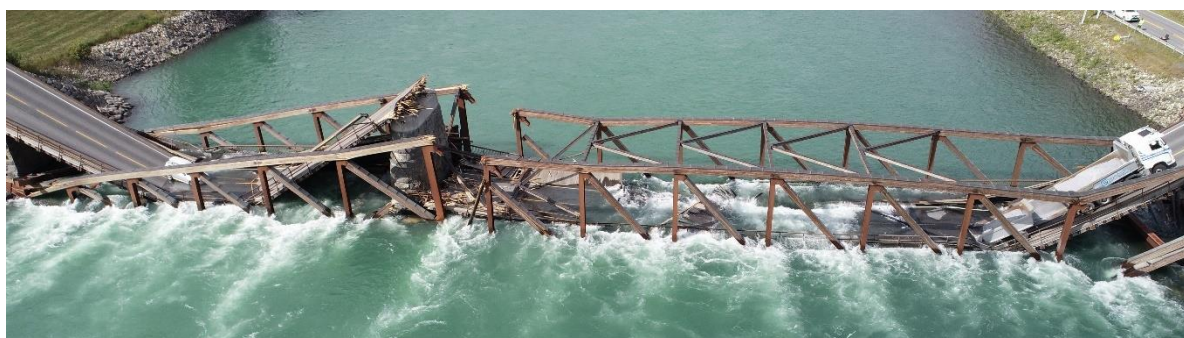
Figur 128 Bilder tatt med drone ca. 8 timer etter brukollapsen (kilde: Statens havarikommisjon).

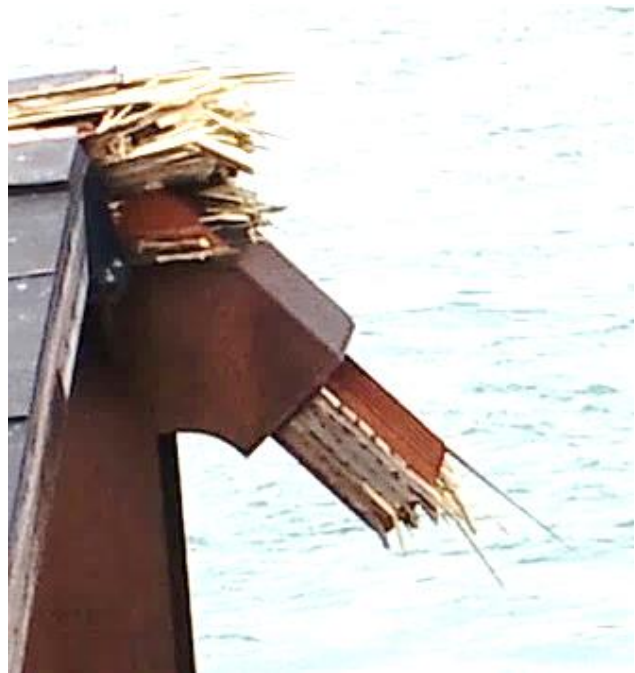
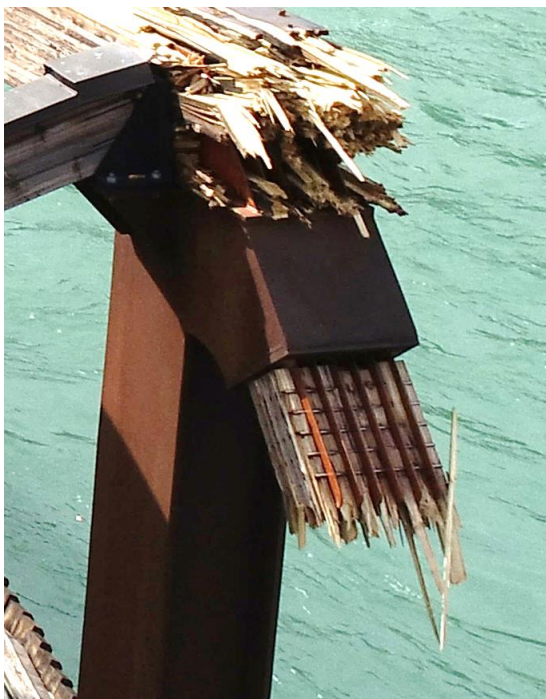
Figur 129 Knutepunkt OG14A, innfesting av diagonal 6A oppstrøms side (tatt med drone på brustedet)

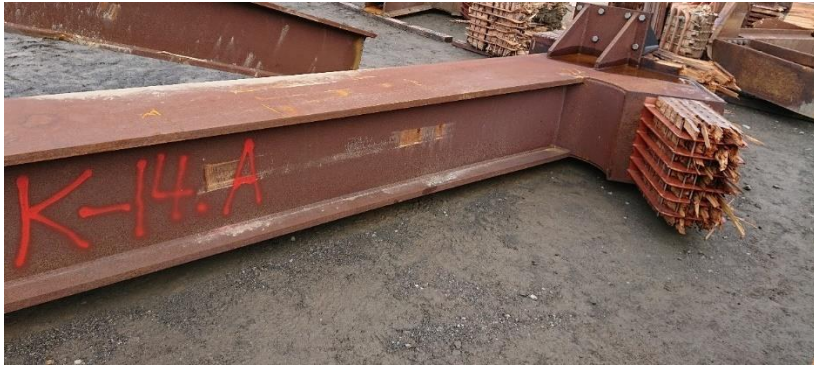
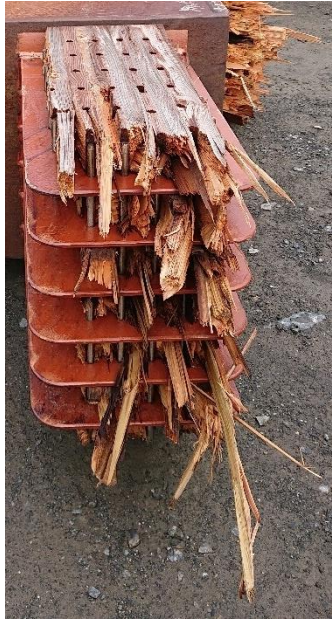
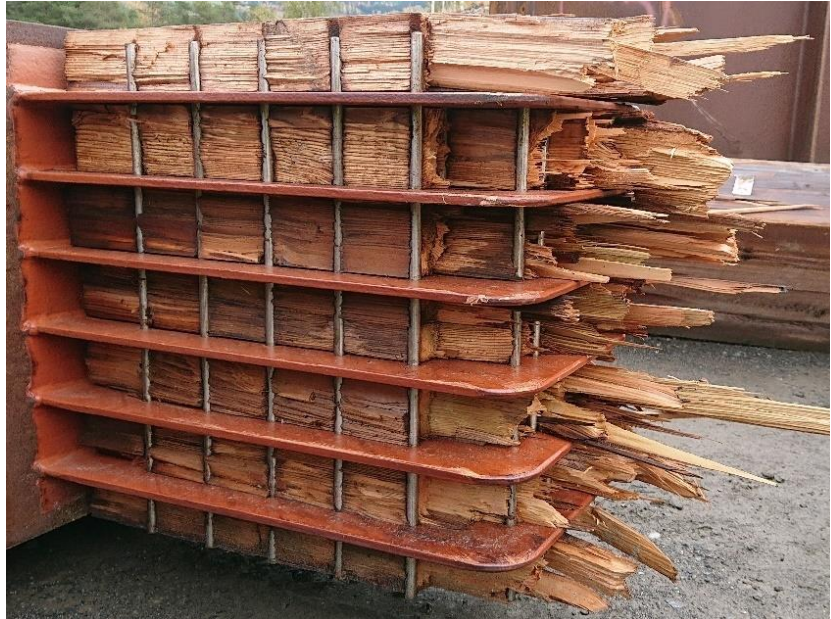
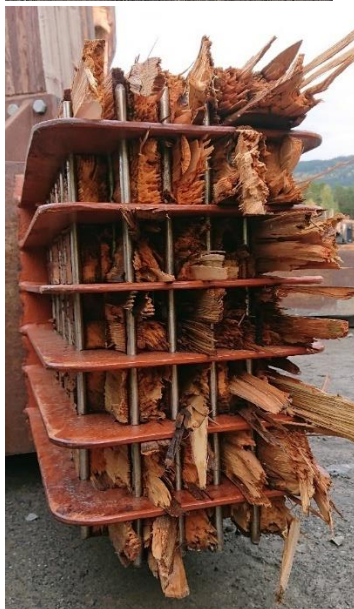
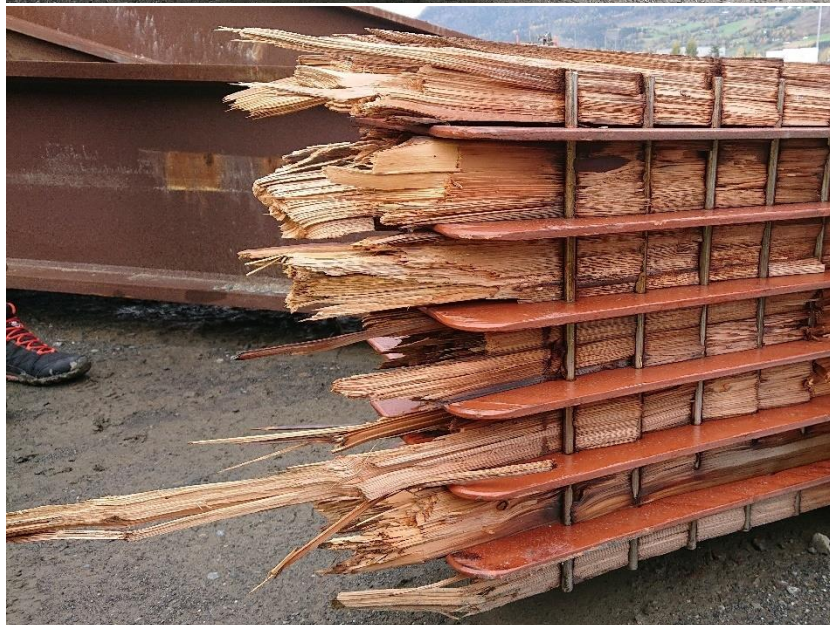
Figur 130 Knutepunkt OG14A, innfesting av diagonal 6A etter berging

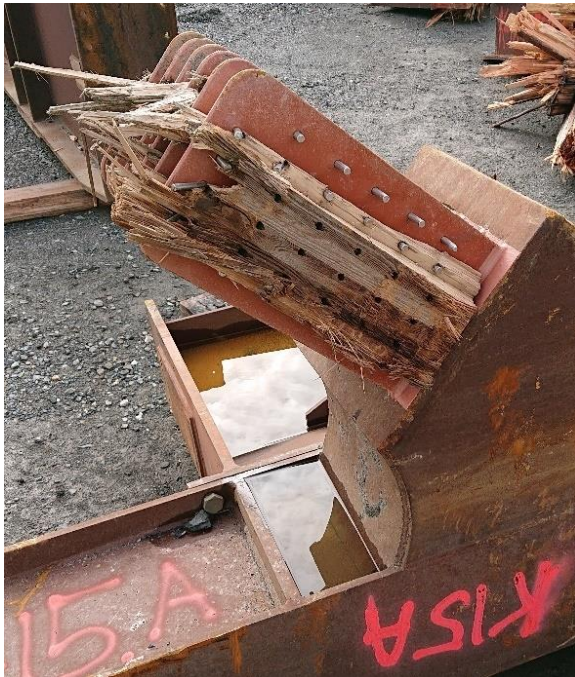
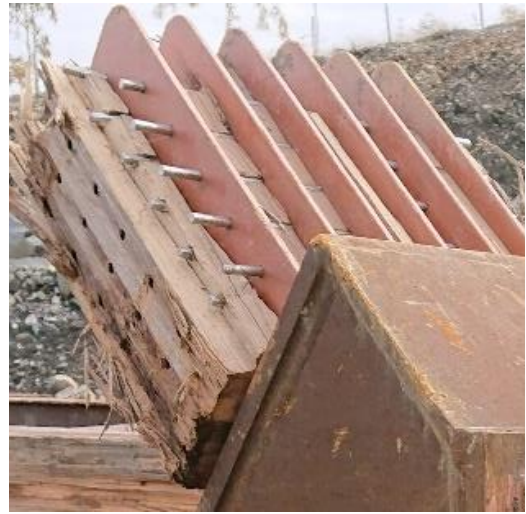
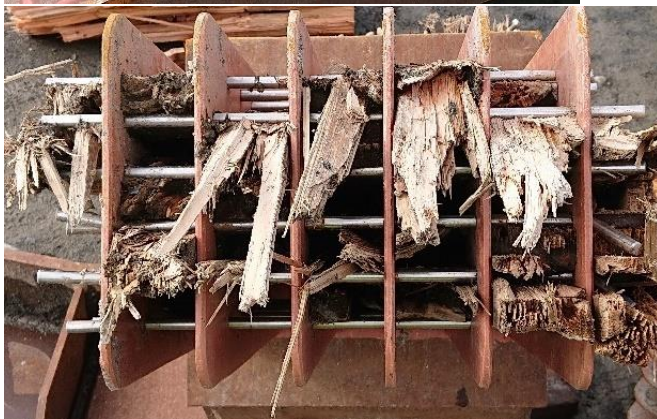
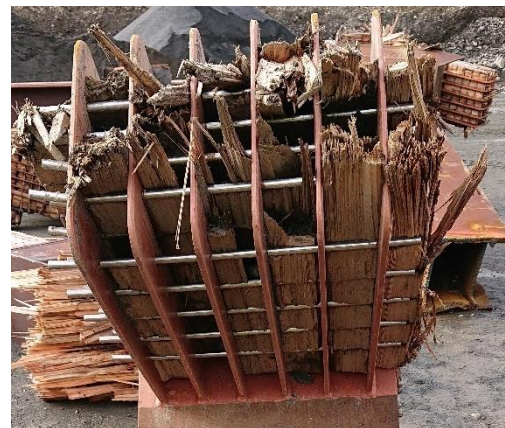
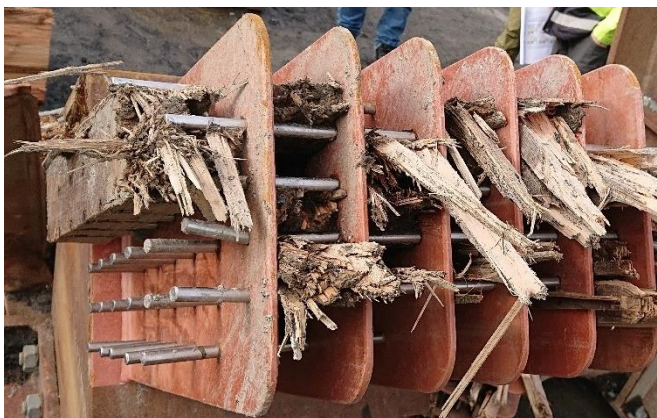
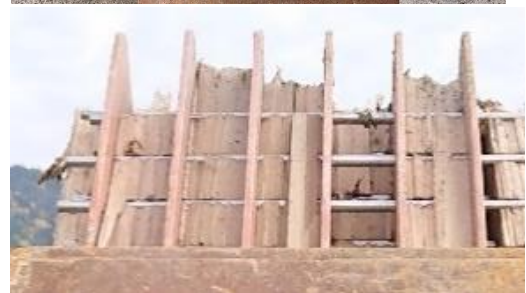
Figur 132 Knutepunkt UG15A ved innfestingen av diagonal 6A

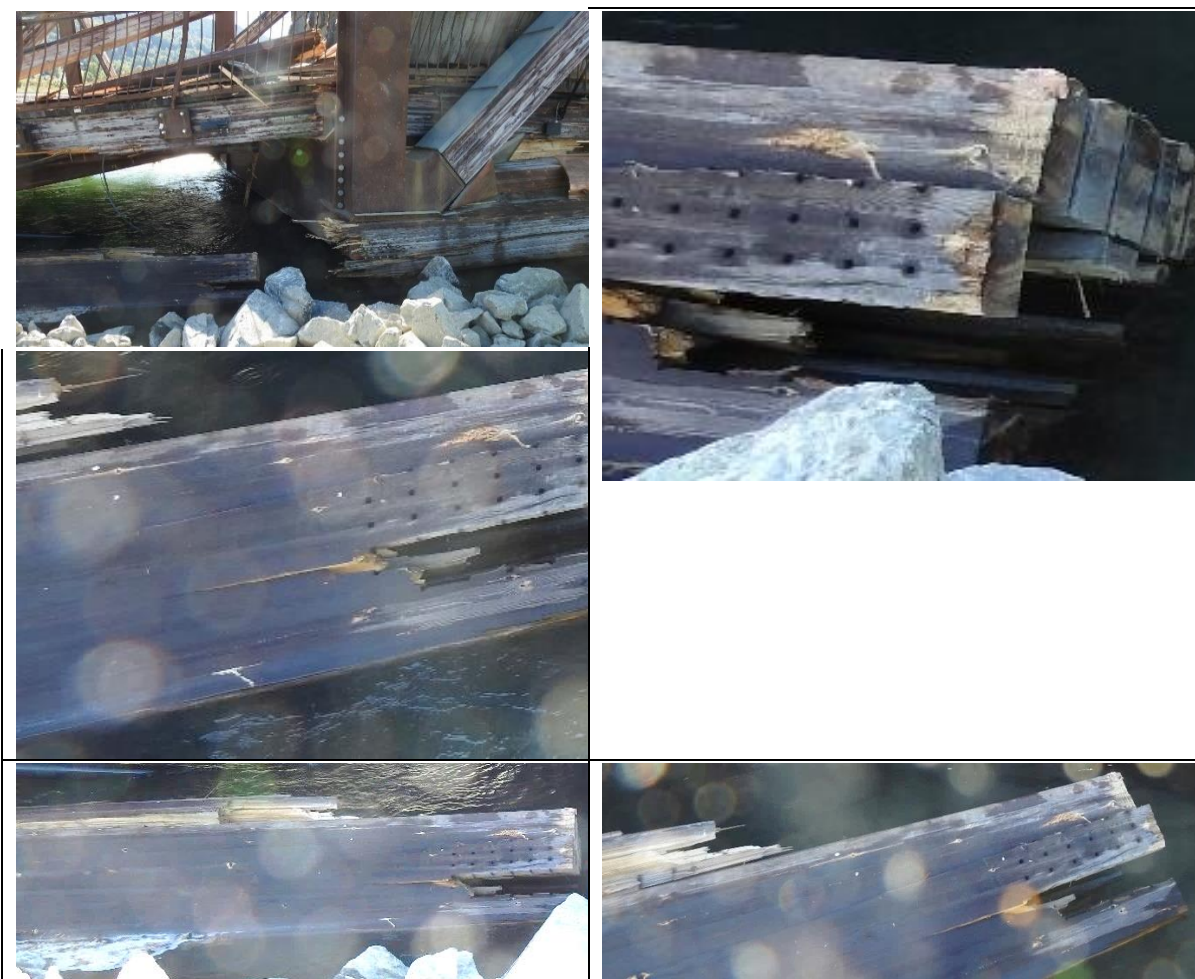
Figur 133 Innfestingen av diagonal 6A trolig mot knutepunkt UG15A

Innfestingen av diagonal 6A mot UG15A har et ganske uryddig brudd, hvor enkelte av tredelene har fulgt innfestingen mot UG15A, og en del materiale har blitt dratt ut av dybelgruppen og fulgt diagonalen. Dette bruddet tyder på at et moment ikke har vært dominerende her, og at bruddet har oppstått med overveiende aksiell strekkbelastning (men stor usikkerhet rundt dette).

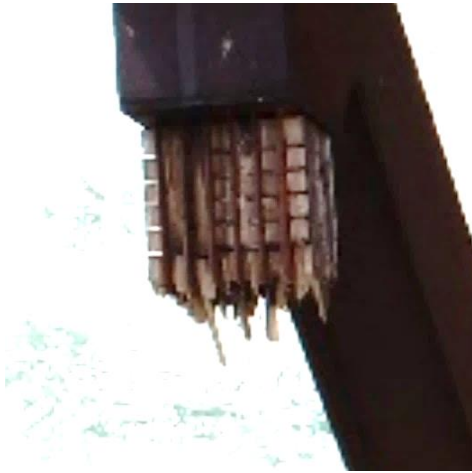
Figur 134 Knutepunkt OG14B, fra drone 8 timer etter kollaps

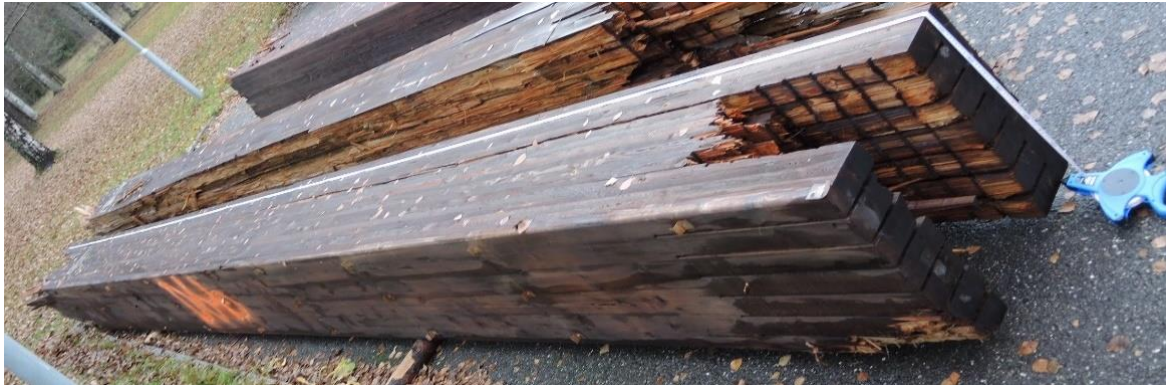
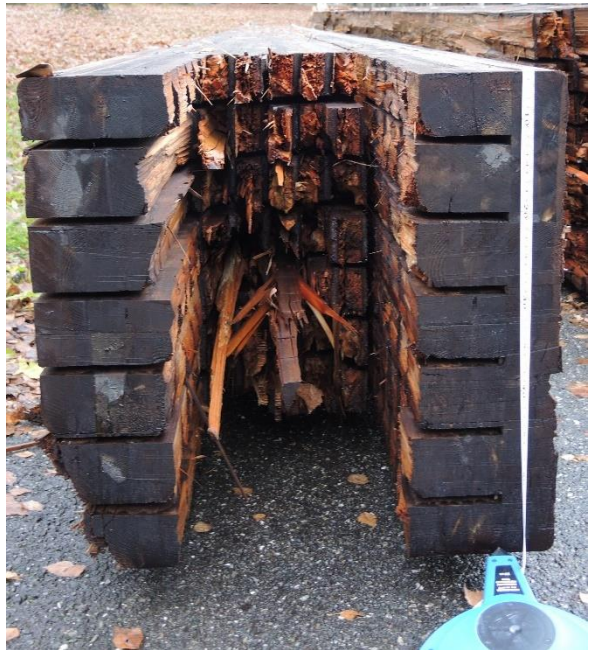
Figur 135 Knutepunkt OG14B, feste av diagonal 6B, etter berging

Figur 136 Innfesting av diagonal 6B, trolig mot knutepunkt OG14B

Bruddet i diagonal 6B mot ende OG14B viser et kort avgrenset budd hvor diagonalen er knekt av ved fremste dybelrekke og en lang langsgående sprekk. Dette typisk når momentet dominerer bruddutviklingen og det kan derfor antas at dette ikke er det første bruddstedet.

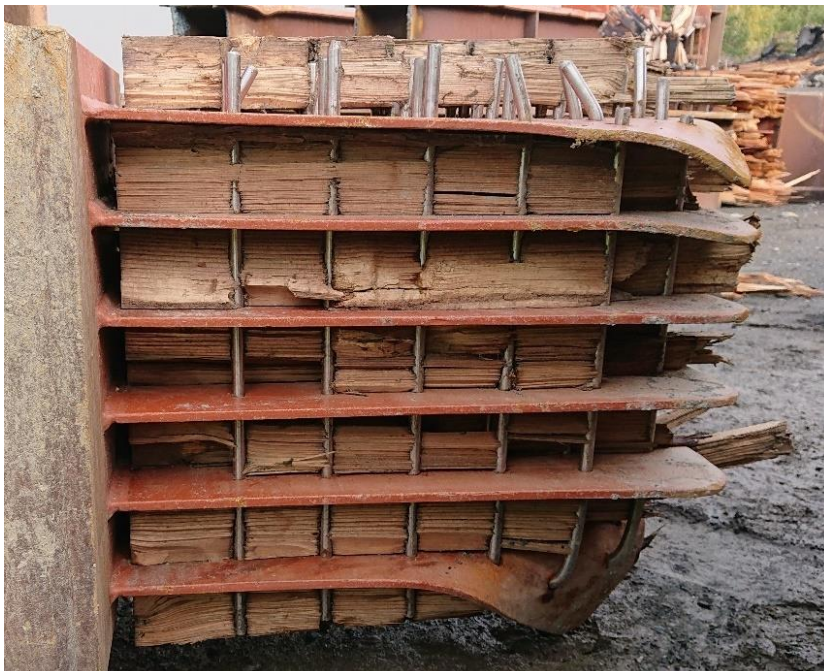
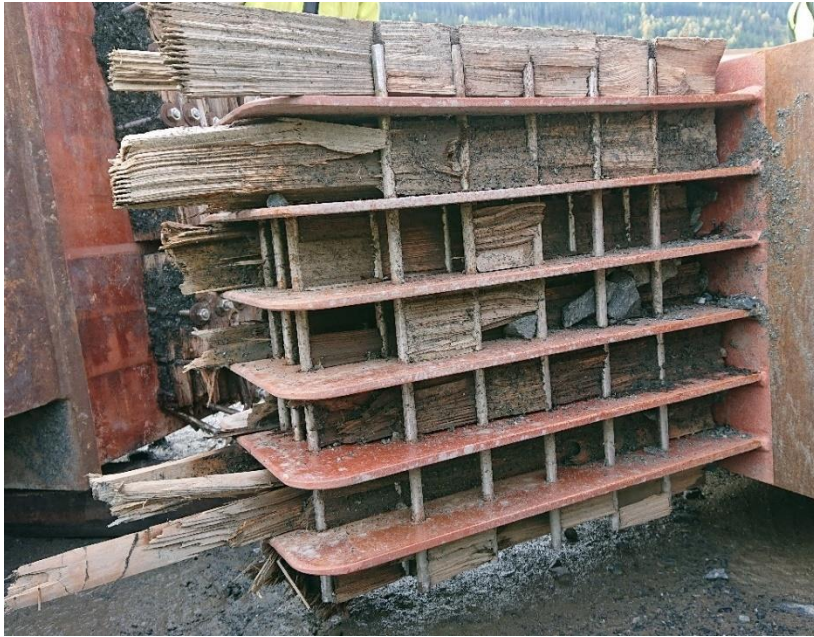
Bilder fra knutepunkt UG15B som fester diagonal 6B

Figur 137 Knutepunkt UG15B, feste av diagonal 6B

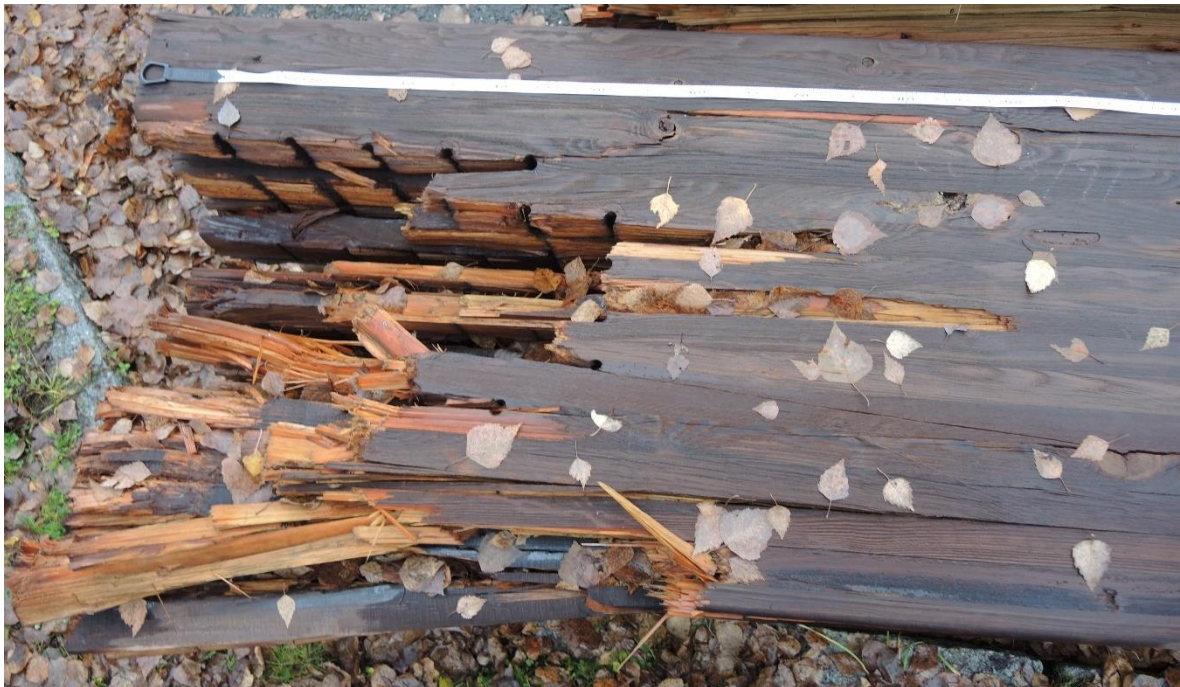
Figur 138 Innfesting av diagonal 6B, trolig mot knutepunkt UG15B

Innfestingen av diagonal 6B mot knutepunkt UG15B viser ingen tegn til et dominerende moment og dette kan derfor være et mulig sted for det første bruddet. Bruddmoden karakteriseres som et overveiende skjær-rad brudd (row shear fracture) med noe strekbrudd, og det er skjærfastheten til materialet som styrer denne bruddformen.

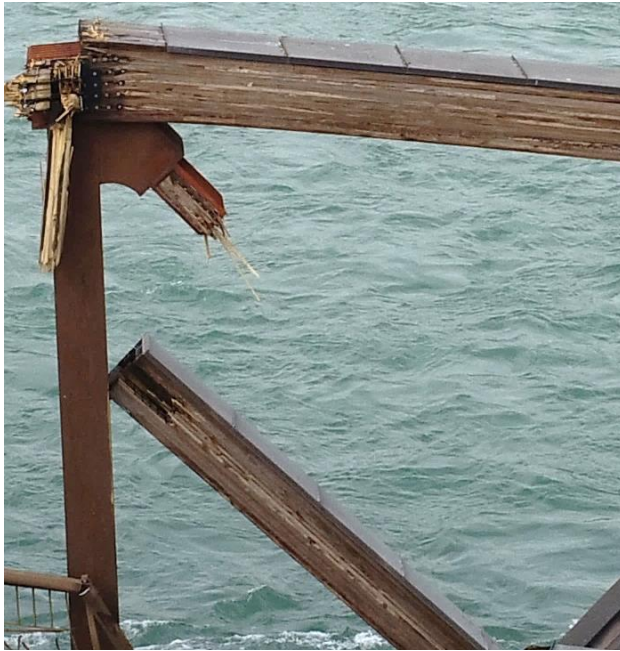
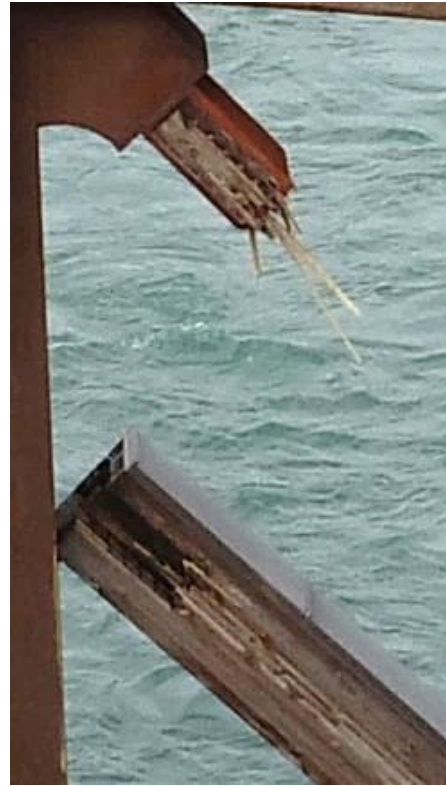
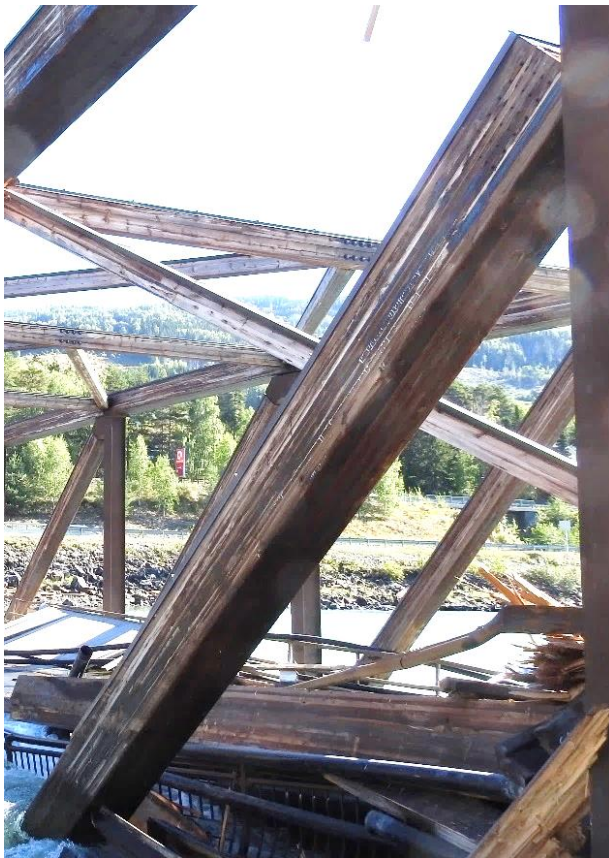
Figur 139 Knutepunkt OG16A, feste for diagonal 7A

Innfestingen av diagonal 7 har meget tynne ytterlameller og disse følger lett med diagonalene i stedet for å bli igjen i dybelgruppen ved brudd. Det er ikke observert store langsgående sprekker i innfestingen av diagonal 7A mot knutepunkt OG16A. Bruddsonene er forholdsvis korte. Ingen store langsgående sprekker er observert. Sannsynligvis har ikke bruddet vært dominert av moment siden en god del av materialet har blitt dratt ut av dybelgruppen (også mellom dyblene inne i dybelgruppen) og fulgt diagonalen. Kan være et mulig sted for første brudd.
