Ekstern faggruppe

Bidrag til sikkerhetsundersøkelse av brukollaps på Tretten 15. august 2022

Statens havarikommisjon

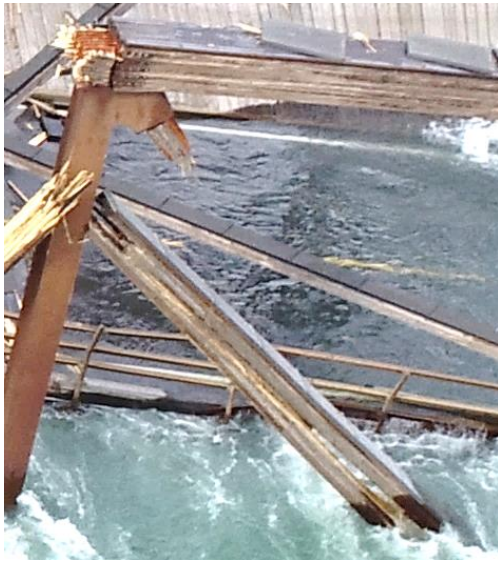
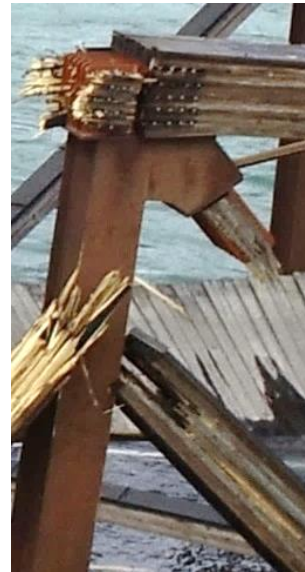
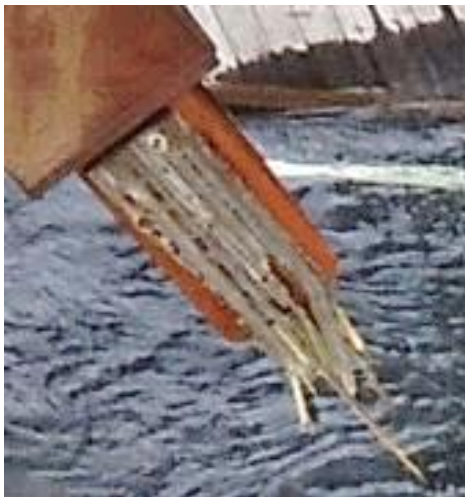
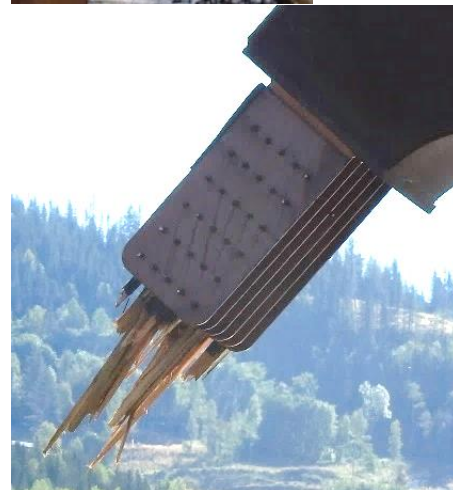
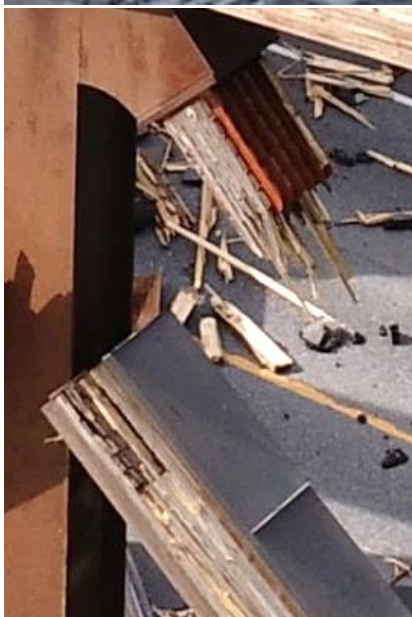
Figur 142 Knutepunkt OG16B og diagonal 7B, dronebilder fra brustedet

Innfestingen av diagonal 7B mot OG16B har for korte dybler og ytterlamellene blir derfor ikke fullt aktivert ved brudd. Ytterlamellene er også tynne og bidrar lite til bruddstyrken. Dette bruddet ser ikke ut til å være moment-dominert, siden hele diagonalen er trukket ut av dybelgruppen uten at det er særlige spor etter momentvirkning. Det kan heller ikke ses sprekker i diagonalen mot OG16B, selv om diagonale har svært store langsgående sprekker i den andre enden mot UG17B. Dette kan være et mulig første sted for brudd.

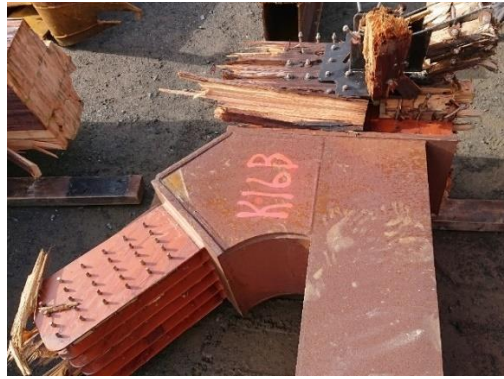
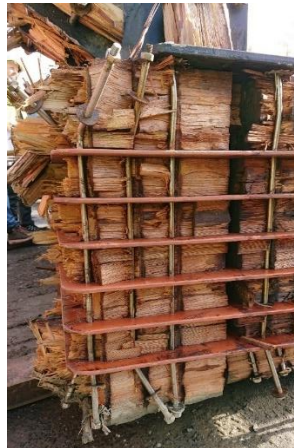
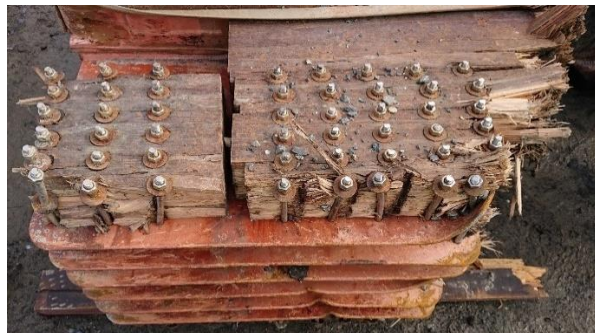
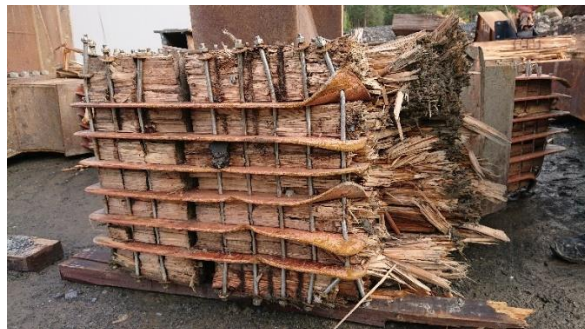
I dokumentet *P0560 Tretten bru: Kontrollplan for montasje (Moelven Limtre AS)* er ikke skjøten av overgurten ved OG16 avmerket for utstøping med akryl støpemasse. Det er heller ikke spor av utstøping i noen av knutepunktene OG16A eller OG16B. Det anses derfor som sikkert at disse skjøtene ikke har vært utstøpt. Ingen av skjøtene i undergurt var utstøpt.

Som en konsekvens av skjøtingen av overgurt og undergurt ved T15-16 blir alle stivheter, både aksialstivheter og rotasjonsstivheter betydelig redusert ved T15-16. Antagelig vil dette ha liten effekt på den globale kraftfordelingen i brukonstruksjonen, men kan ha betydning for den lokale spenningsfordelingen mellom momenter og aksialkrefter i de tilknyttede diagonalene til T15-16. Stålkonstruksjonen T15-16 (se Figur 145) vil bli meget stiv i forhold til innfestingene mot overgurt, undergurt og diagonalene 6 og 7. Effekten av de reduserte stivhetene blir vanligvis ikke representert i en tradisjonell konstruksjonsanalyse, selv om en modellerer knutepunktene med ledd. Effekten av dette er her ikke undersøkt videre i detalj.

Figur 145 Tegning av vertikal mellom knutepunktene 15-16 (T15-16) til venstre. Til høyre skjøt av OG16B og UG15B etter brukollaps, nedstrøms (B) side.

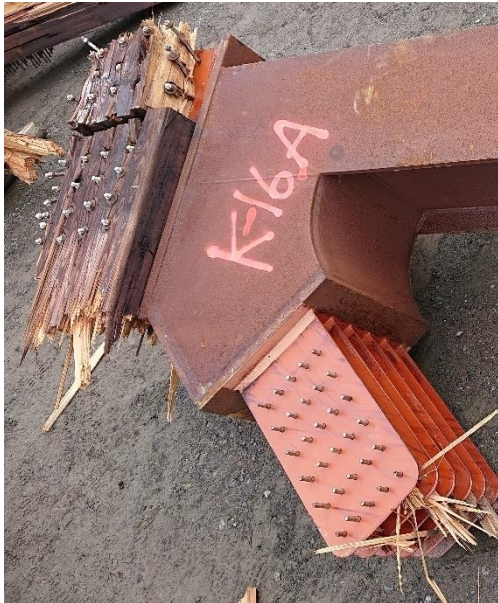
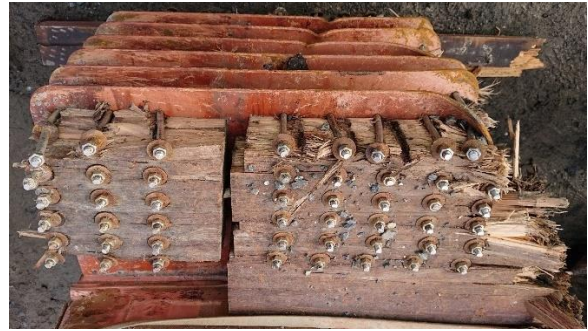
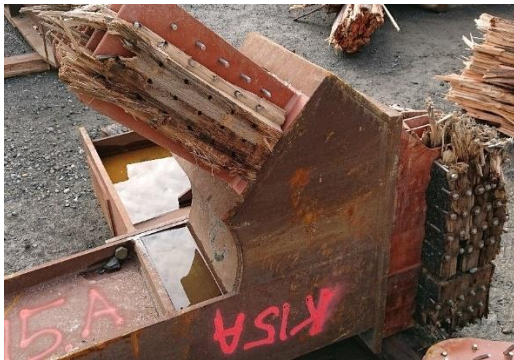
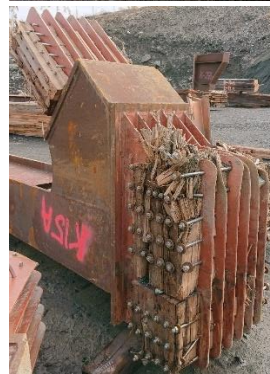
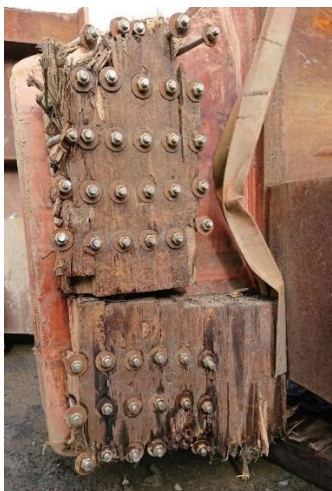
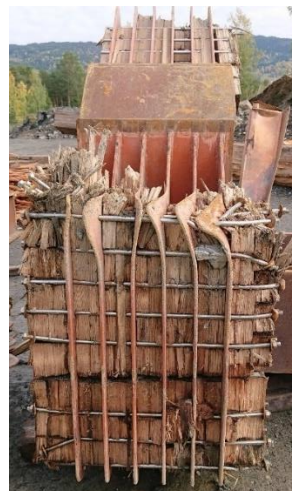
Figur 146 Skjøt av OG16A og UG15A oppstrøms (A) side ved T15-16

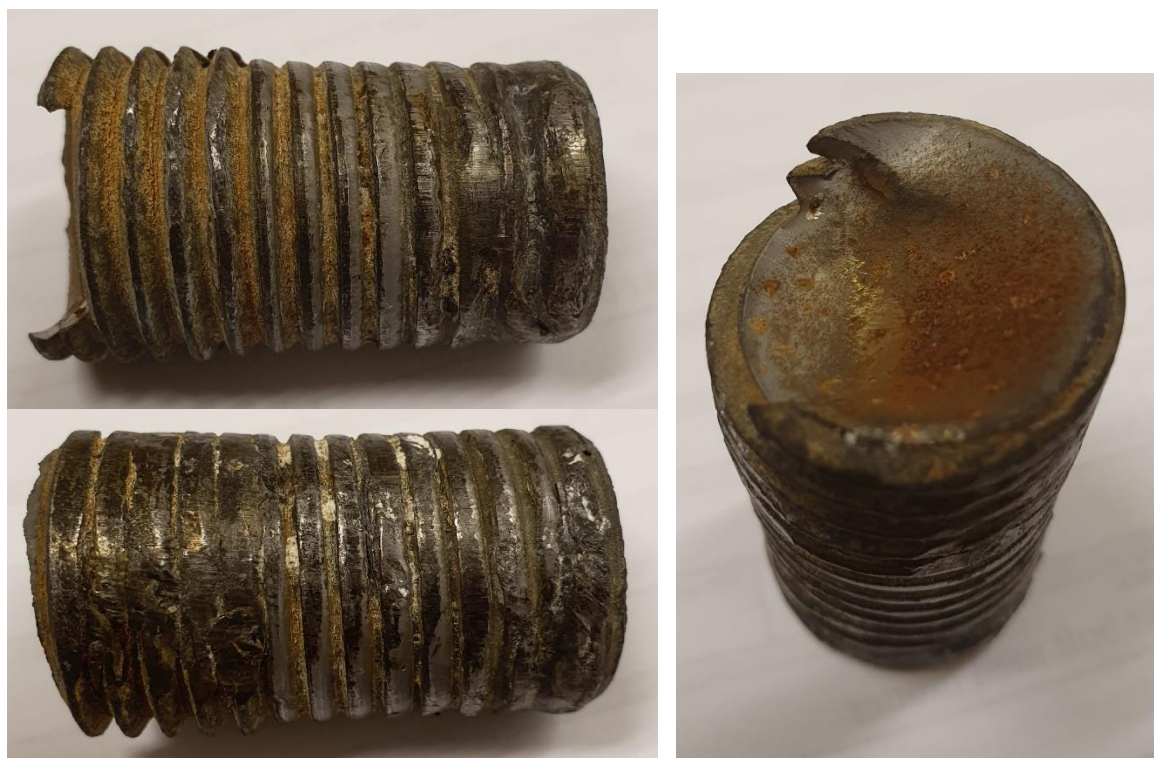
Figur 154. Bolt B-8-6, M27 type 10.9 funnet i knutepunkt 29 nedstrøms

Figur 154 viser begge sider av bolten samt bruddflata. Bolten har gått til brudd omtrent på samme sted som de andre M27 boltene nedstrøms ved knutepunkt 29. Denne bolten skiller seg imidlertid ut ved at mutteren ikke sitter på bolten. Undersøkelse av gjengene tyder på at mutteren er dratt av bolten ved en aksiell kraft under kollapsen. Bolten har deretter fått et duktilt brudd som følge av skjærkrefter mellom de to delene den har sammenføyd. Bruddmekanismen er derfor noe forskjellig fra de andre M27 boltene som er funnet, men heller ikke denne bolten viser tegn til utmatting eller forsprøying. Vi har ingen holdepunkter for å påstå at mutteren manglet før kollapsen.

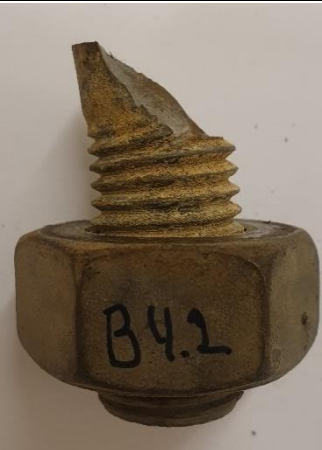
Beslag nr.	Bilde	Materiale Dimensjon	Funnsted	Brudd
B-4.2

M27 10.9 bolt Varmforsinket	Akse 3 Knutepunkt 31 Nedstrøms I elva	Brudd som følge av strekke/bøye krefter Duktilt
B-4.3

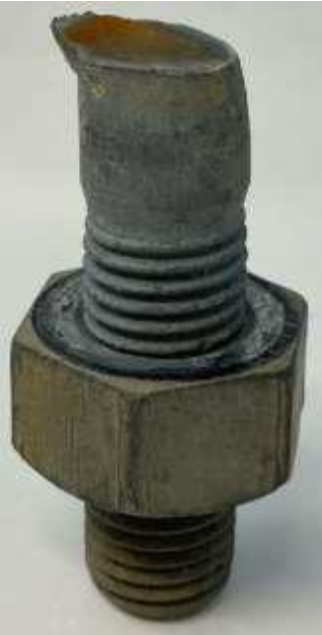
M24 8.8 bolt Varmforsinket	Akse 3 Knutepunkt 31 Nedstrøms I elva	Skjærbrudd mellom tverrbærer og knutepunkt Duktilt
B-6.1

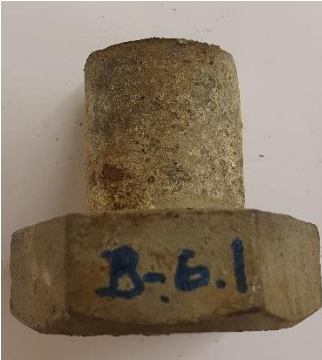
M24 8.8 bolt Varmforsinket	Akse 3 Knutepunkt 31 Oppstrøms I elva	Skjærbrudd mellom tverrbærer og knutepunkt Duktilt

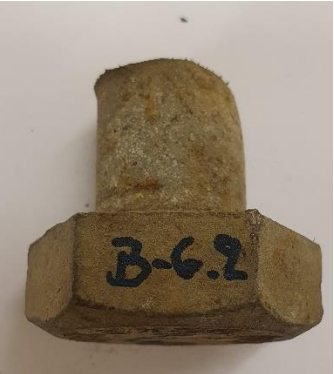
Beslag nr.	Bilde	Materiale Dimensjon	Funnsted	Brudd
B-6.2

M24 8.8 bolt Varmforsinket	Akse 3 Knutepunkt 31 Oppstrøms I elva	Skjærbrudd mellom tverrbærer og knutepunkt Duktilt
B-6.3

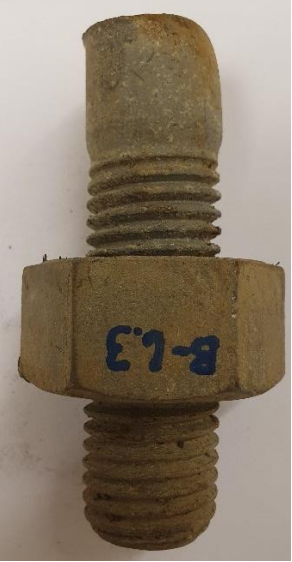
M24 8.8 bolt Varmforsinket	Akse 3 Knutepunkt 31 Oppstrøms I elva	Skjærbrudd mellom tverrbærer og knutepunkt Duktilt
B-6.4

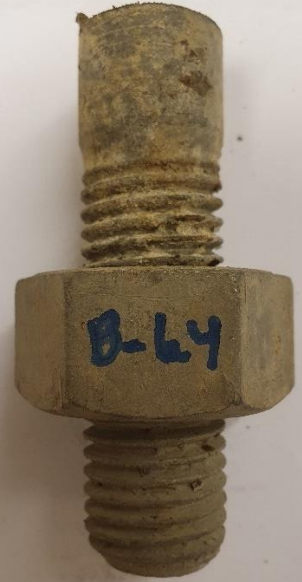
M24 8.8 bolt Varmforsinket	Akse 3 Knutepunkt 31 Oppstrøms I elva	Skjærbrudd mellom tverrbærer og knutepunkt Duktilt

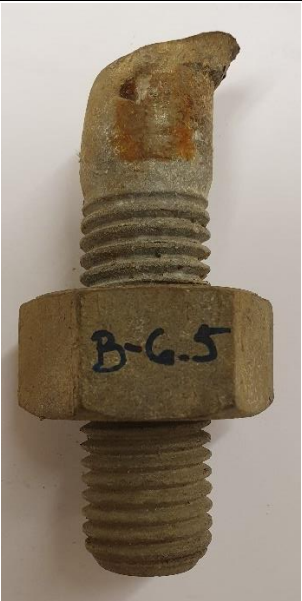
Beslag nr.	Bilde	Materiale Dimensjon	Funnsted	Brudd
B-6.5

M24 8.8 bolt Varmforsinket	Akse 3 Knutepunkt 31 Oppstrøms I elva	Skjærbrudd mellom tverrbærer og knutepunkt Duktilt
B-6.6

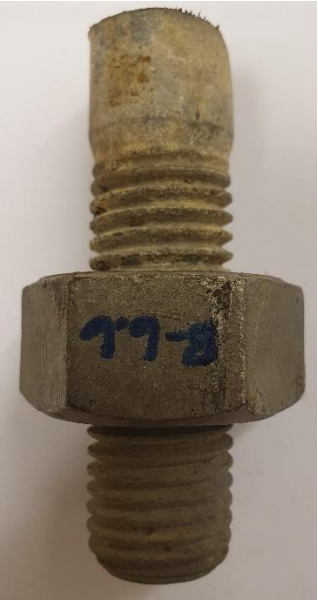
M24 8.8 bolt Varmforsinket	Akse 3 Knutepunkt 31 Oppstrøms I elva	Skjærbrudd mellom tverrbærer og knutepunkt Duktilt
B-8.1

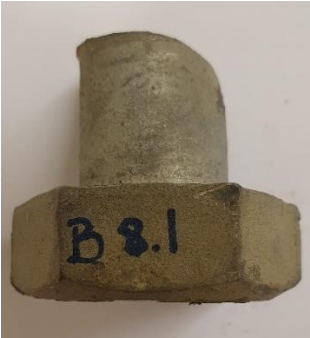
M24 8.8 bolt Varmforsinket	Akse 3 Knutepunkt 31 Nedstrøms I elva	Skjærbrudd mellom tverrbærer og knutepunkt Duktilt

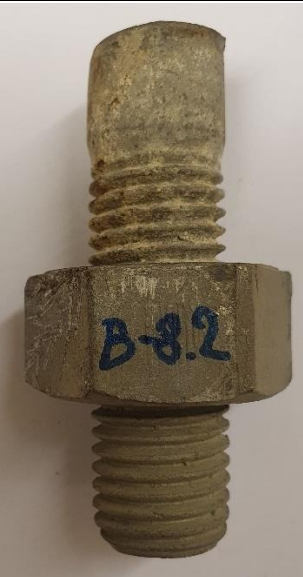
Beslag nr.	Bilde	Materiale Dimensjon	Funnsted	Brudd
B-8.2

M24 8.8 bolt Varmforsinket	Akse 3 Knutepunkt 31 Nedstrøms I elva	Skjærbrudd mellom tverrbærer og knutepunkt Duktilt
B-8.3

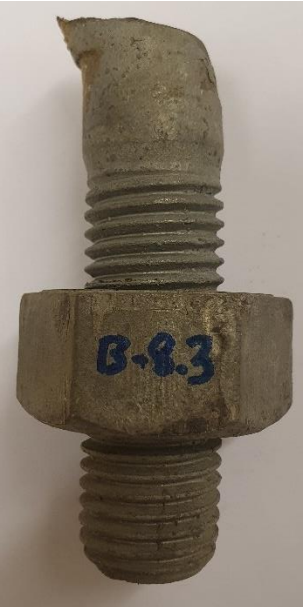
M24 8.8 bolt Varmforsinket	Akse 3 Knutepunkt 31 Nedstrøms I elva	Skjærbrudd mellom tverrbærer og knutepunkt Duktilt

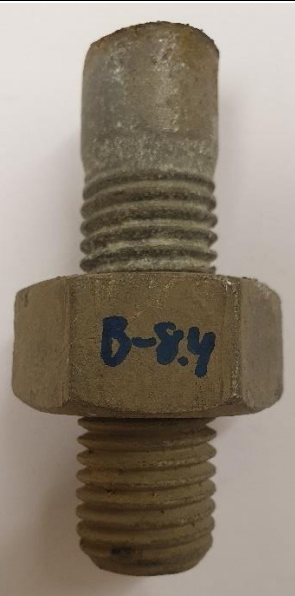
Beslag nr.	Bilde	Materiale Dimensjon	Funnsted	Brudd
B-8.4

M24 8.8 bolt Varmforsinket	Akse 3 Knutepunkt 31 Nedstrøms I elva	Skjærbrudd mellom tverrbærer og knutepunkt Duktilt
B-8.5

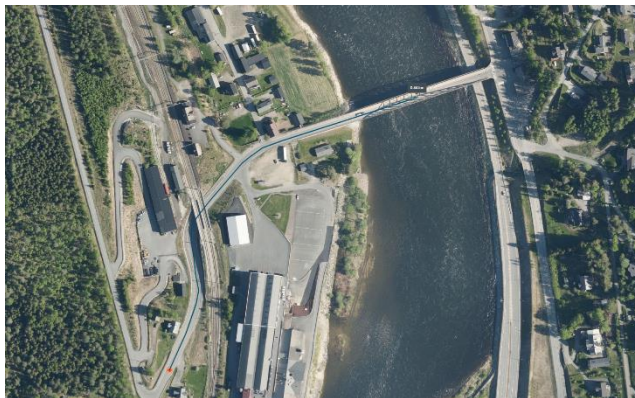
Figur 166: Avstand fra trafikkregistreringsstasjon til midt på Tretten bru. Kilde: Statens vegvesen

Etter kollapsen hadde tellepunktet registrert en årsdøgntrafikk (ÅDT) på 1 449 i 2021, hvorav 637 kjøretøy (43 %) var kategorisert som "ikke gyldig lengde". Etter dialog med SHK, utførte Statens vegvesen en oppdatering av sorteringen (MSR, 20.10.2022). Dette medførte at antall kjøretøy med «ikke gyldig lengde» ble redusert til 12 kjøretøy (0,8 %) for 2021. Denne oppdateringen omfattet trafikkteiling og sortering over flere år. Kjøretøy klassifisert som «>=24,0 m», tilsvarte ca. 0,38 kjøretøy om dagen i 2021, og var ikke medregnet i ÅDT over dette året.
