## Ny rapport: Sikkerheten for baksetepassasjerer ikke god nok

To baksetepassasjerer i en Tesla Model S ble kritisk skadet etter en frontkollisjon med et vogntog i Flå sentrum 21. mai 2024. De to foran i bilen kom fra ulykken med lettere skader. Regelverket for baksetesikkerhet er ikke godt nok, konkluderer SHK i sin undersøkelse.

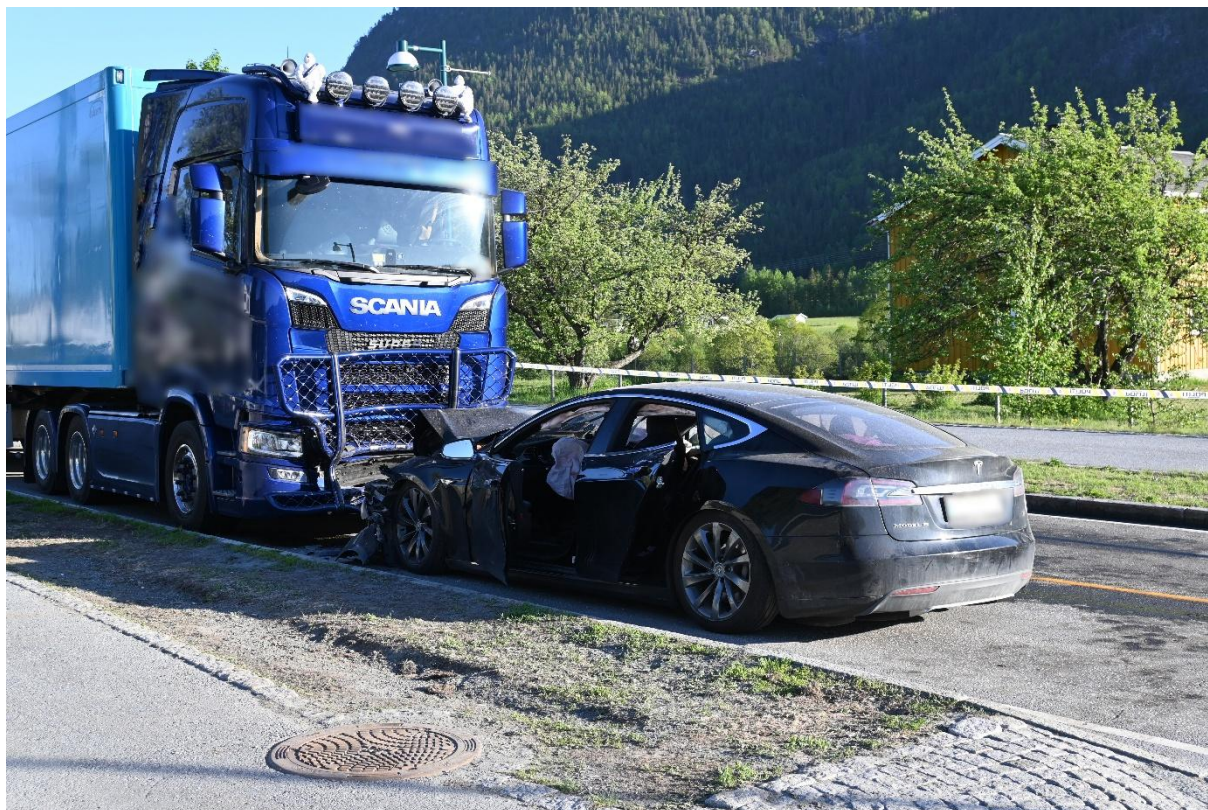
*Kjøretøyene etter kollisjonen. Foto: Statens vegvesen*

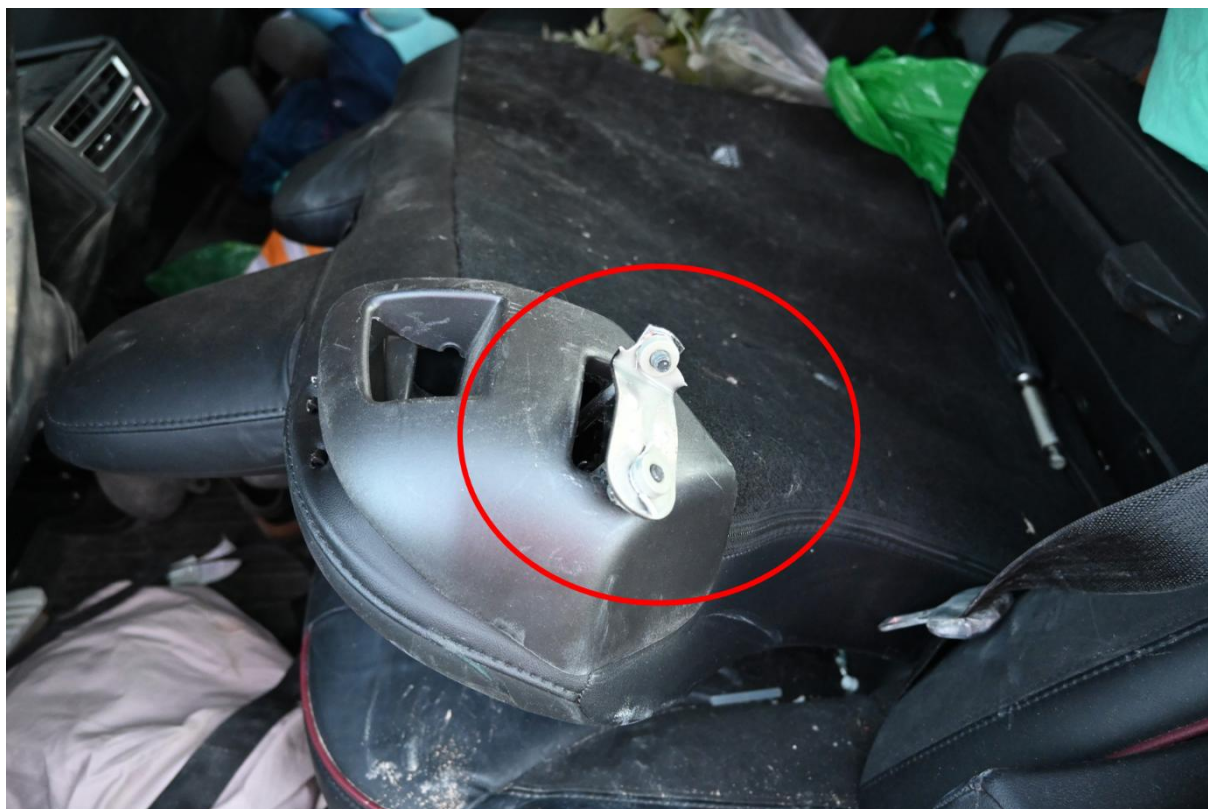
Da personbilen frontkolliderte med vogntoget i 60 km/t ble bakseteryggen belastet med krefter fra den voksne passasjerer som var festet med bilbelte i seteryggen. Samtidig trykket ca. 30 kg bagasje på seteryggen fra bagasjerommet. Sammen førte disse kreftene til at deler av bakseteryggen kollapset.

*Utrevet innfesting som hang fast i lås til den kollapsede delen av bakseteryggen. Foto: Statens vegvesen*

– Som et første steg mot en eventuell regelverksendring råder vi derfor nå Statens vegvesen til å foreslå for Euro NCAP at sikkerheten for baksetepassasjerer inkluderes i sikkerhetsvurderingen av personbiler. Tesla bør også se nærmere på den aktuelle bilmodellens design for å ivareta sikkerheten for baksetepassasjerer. Samtidig oppfordrer vi andre bilprodusenter til å utvikle tester for å sikre at egne designløsninger ivaretar sikkerheten for alle passasjerer i bilen, sier SHKs avdelingsdirektør.
