**RAPPORT OM JERNBANEULYKKE VED
FETSUND STASJON, KONGSVINGERBANEN, MED
ØSTGÅENDE TOG NR. 4661 DEN 18. JULI 2002**

**AVGITT
DESEMBER 2003**

**RAPPORT OM JERNBANEULYKKE VED FETSUND STASJON,
KONGSVINGERBANEN, MED ØSTGÅENDE TOG NR. 4661
DEN 18. JULI 2002**

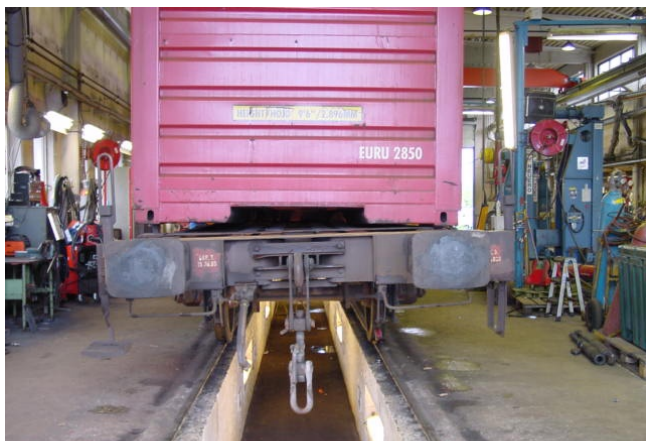
De urspårade vagnarna var båda av typen Lgjns-w, det vill säga tvåaxliga containervagnar med bladfjädrar. Båda vagnarna ägs av Green Cargo. Vid den första urspåringen 18 juli 2002 (refereras till som Fetsund I i denna rapport) var axelavståndet på den aktuella vagnen (Lgjns-w⁸³¹) tio meter. Vid det andra tillfället 13 augusti 2002 (kommer refereras till som Fetsund II i denna rapport) var axelavståndet nio meter på den urspårade vagnen (Lgjns-w⁸⁶¹). Vid båda tillfällena var vagnarna nästan olastade. Vid båda tillfällena var det den första axeln på de aktuella vagnarna som spårade ur. Vid det första tillfället kunde konstateras att containern efter urspåring inte låg trädd över tappen. Det kan inte uteslutas att denna avhakning är ett resultat av olyckan, se Figur 1. Denna studie indikerar att om containern rider på någon tapp kan detta öka urspårningsrisken väsentligt.

Figur 1 Den urspårade vagnen efter den första urspåringen Fetsund I. Observera att containern sitter snett på vagnen.

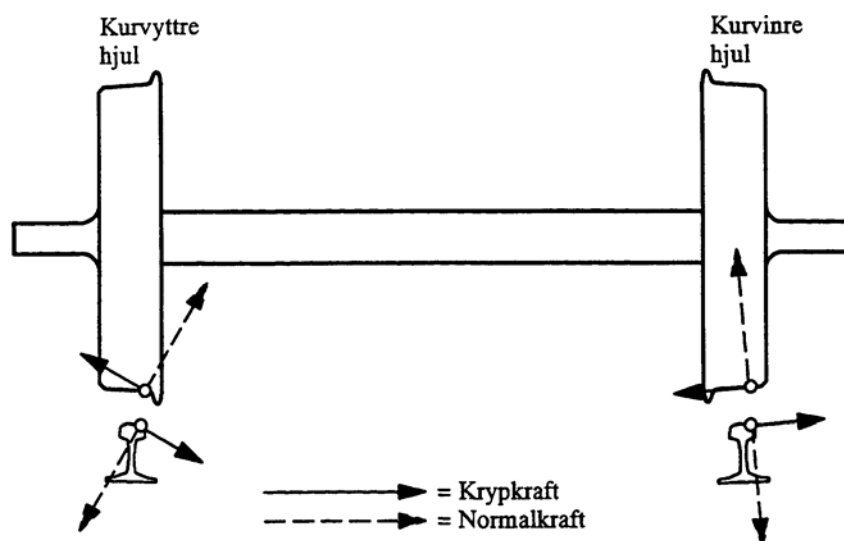
Figur 11 Typiska krafter för ledande hjulpar i ett tvärställt vertikalt plan för hjul-räl vid kurvgång.

Det ovan beskrivna slitaget kan förklaras med de krafter som verkar mellan hjul och räl vid kurvgång, se Figur 11. Om räl är sliten på ett sätt som underlättar för hjulen att klättra upp så ökar risken för urspårning.

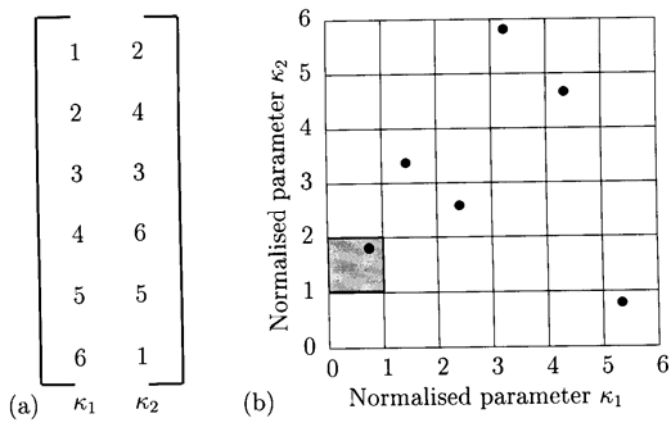
Figur 23 Latinsk hyperkub med två parametrar, κ_1 och κ_2 , och sex realiseringar, alltså $N=2$ och $n=6$. Permutationsmatrisen P illustreras i (a) och i (b) visas realiseringarna.

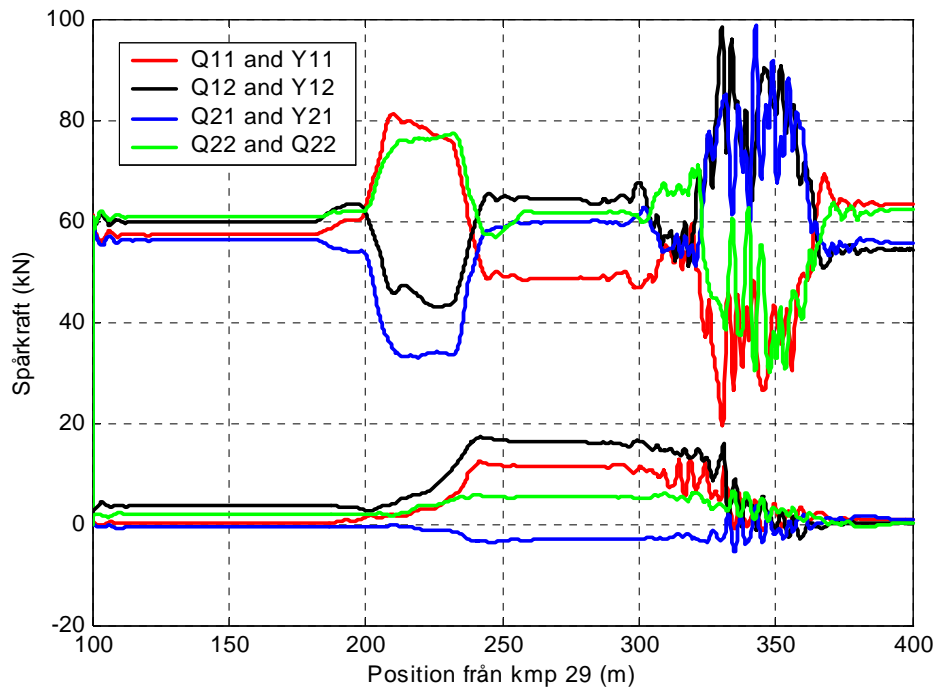
Figur 26 Spårkrafter för det nominella fallet. Vertikala krafter är de övre fyra kurvorna. De tillhörande laterala krafterna är de fyra undre kurvorna, färgade med samma färg.

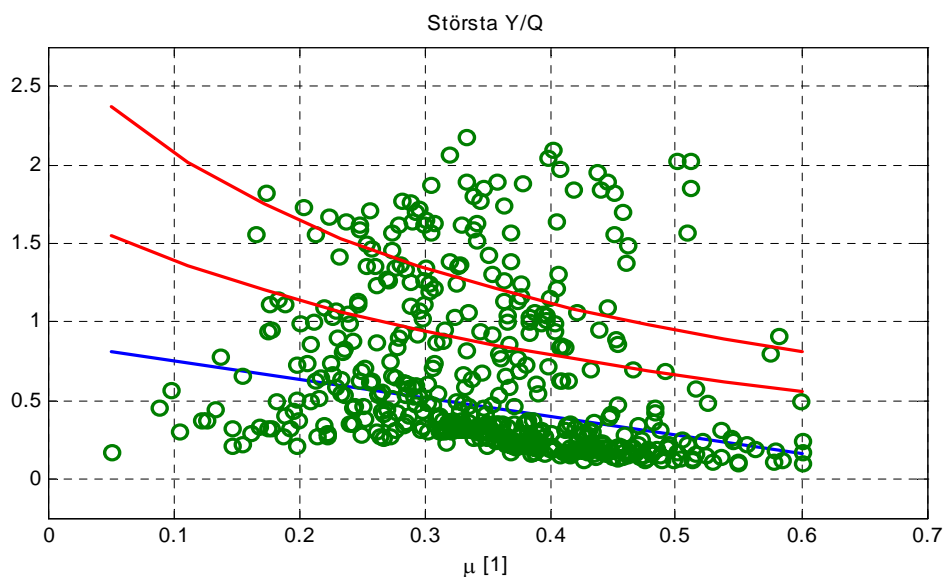
Figur 28 Största Y/Q i varje simulering plottat mot respektive parameter (gröna cirklar) samt skattning från linjärregression (blå linje). Friktionens påverkan på Y/Q bör sättas i relation till det gränsvärde som Nadals formel ger. Nadals gränsvärde är inritat i den nedre figuren ovan som röda streck. Det övre röda strecket motsvarar flänsvinkel 70° och det undre flänsvinkel 60°.

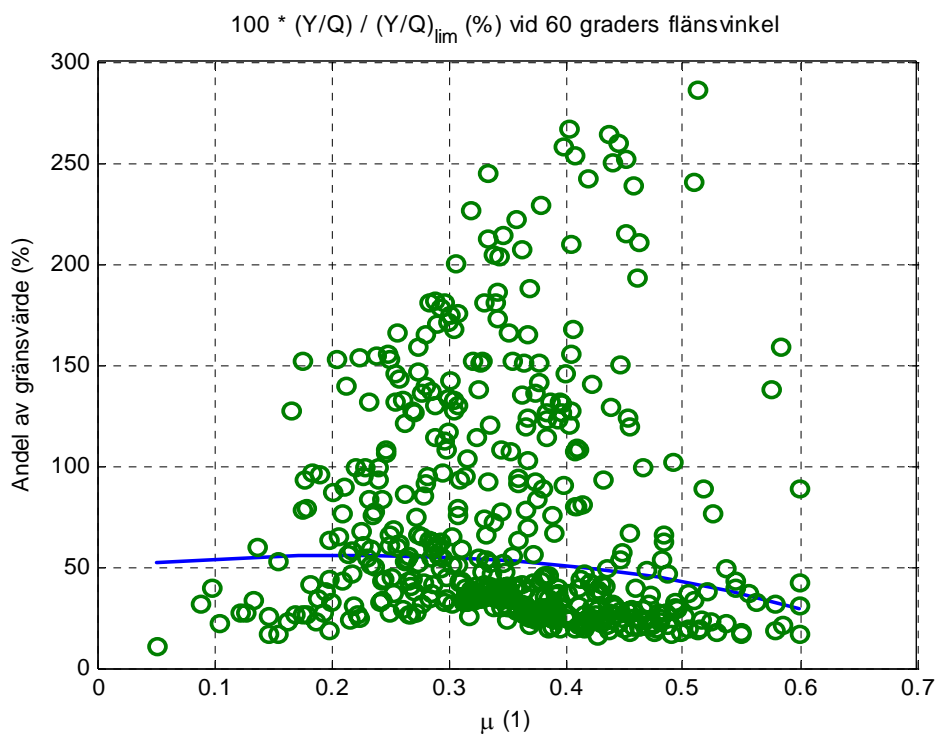
Figur 38 Flänsklättringskvoten, Y/Q , relativt gränsvärdet enligt Nadal som funktion av friktionen, μ , mellan hjul och räl. Gränsvärdet avser 60° flänsvinkel. Den blå linjen är linjärregressionens skattning.

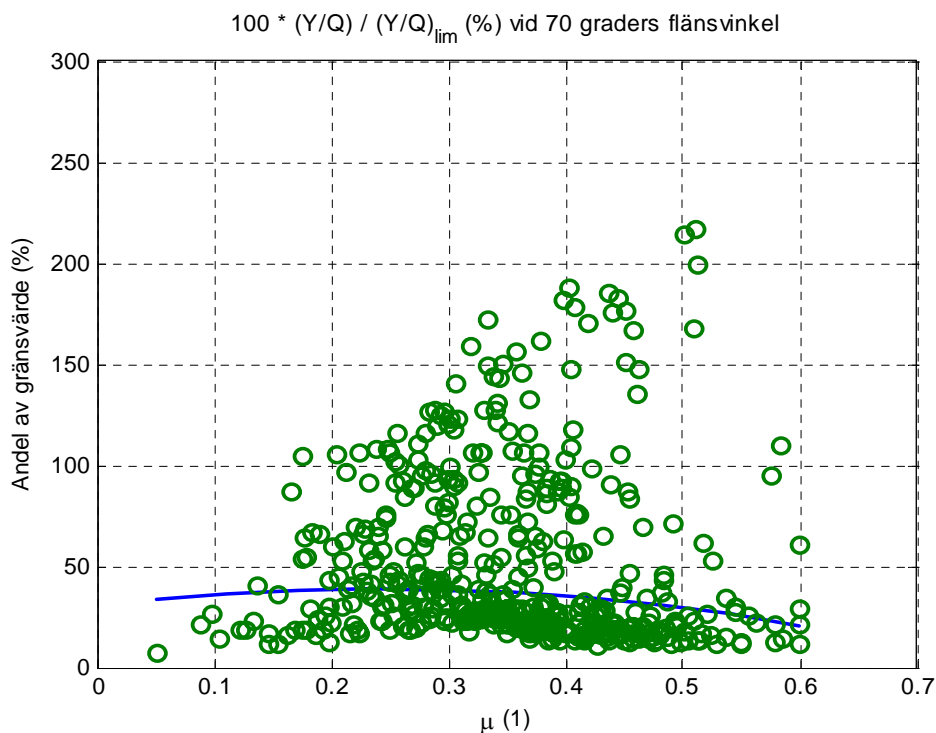
Figur 39 Flänsklättringskvoten, Y/Q , relativt gränsvärdet enligt Nadal som funktion av friktionen, μ , mellan hjul och räl. Gränsvärdet avser 70° flänsvinkel. Den blå linjen är linjärregressionens skattning.
