RAPPORT

SL RAP: 14/2004

-type og reg.: Piper PA-28-181 Archer III, LN-NEW

Type hendelse: Lufttrafikkhendelse, 1 000 ft feil høydemålerinnstilling medførte at flyet utilsiktet befant seg i kontrollert luftrom uten klarering og toveis radiosamband

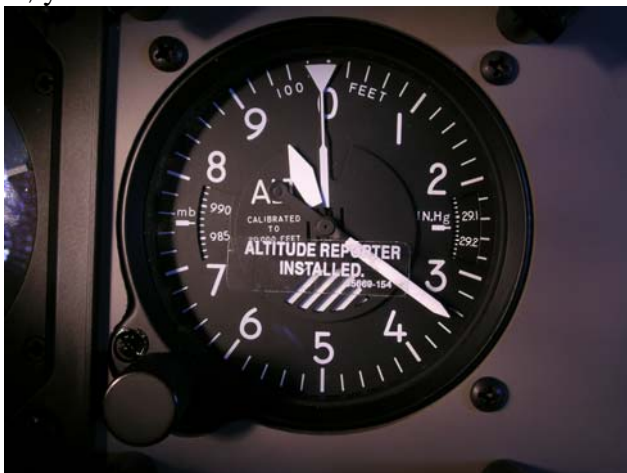
Da fartøysjefen under gjennomgang av sjekklisten for taksing skulle justere høydemålerne, stod disse på det han oppfattet som ca. 800 ft. Han antok at lufttrykket hadde endret seg siden forrige flyging tilsvarende ca. 450 ft. Følgelig justerte han høydemålerviserne, nærmeste retning, inntil de indikerte det han oppfattet som 354 ft, men som reelt var 1 000 ft lavere (se venstre foto). Dette ble først utført på høydemåleren på flyets venstre side, deretter på flyets høyre høydemåler.

Høydemåler innstilt 1 000 ft for lavt.

For å forebygge feil høydemålerinnstilling som i dette tilfellet, mener kommisjonen at QNH på Gardermoen rutinemessig bør innhentes og benyttes. Dette som en ekstra sikkerhetsbarriere/ alternativ metode for justering/ verifisering når det ikke ytes flygeinformasjonstjeneste på Kjeller. At fartøysjefen på LN-NEW ikke oppdaget at han fløy 1 000 ft høyere over terrenget enn høydemålerne indikerte, kan forklares med hans lave erfaringsnivå. Erfaring fra menneskelige faktorer viser riktignok at flygere med lavt erfaringsnivå vil ha tendens til å stole mer på flyets instrumenter enn flygere med et høyere erfaringsnivå.

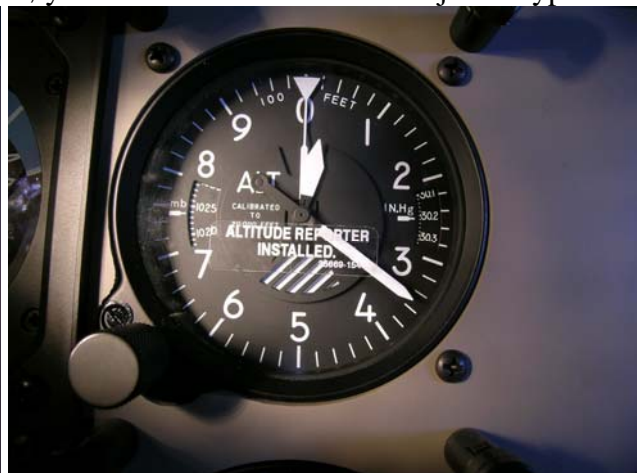
Høydemåler innstilt korrekt for Kjeller flyplass.

(QNH på fotoene avviker fra QNH på hendelsesdatoen)
