# RAPPORT

JB 2010/07

## RAPPORT OM ALVORLIG JERNBANEHENDELSE VED OSLO T-BANE - TILBAKEGLIDING VED SINSEN STASJON 10. SEPTEMBER 2009

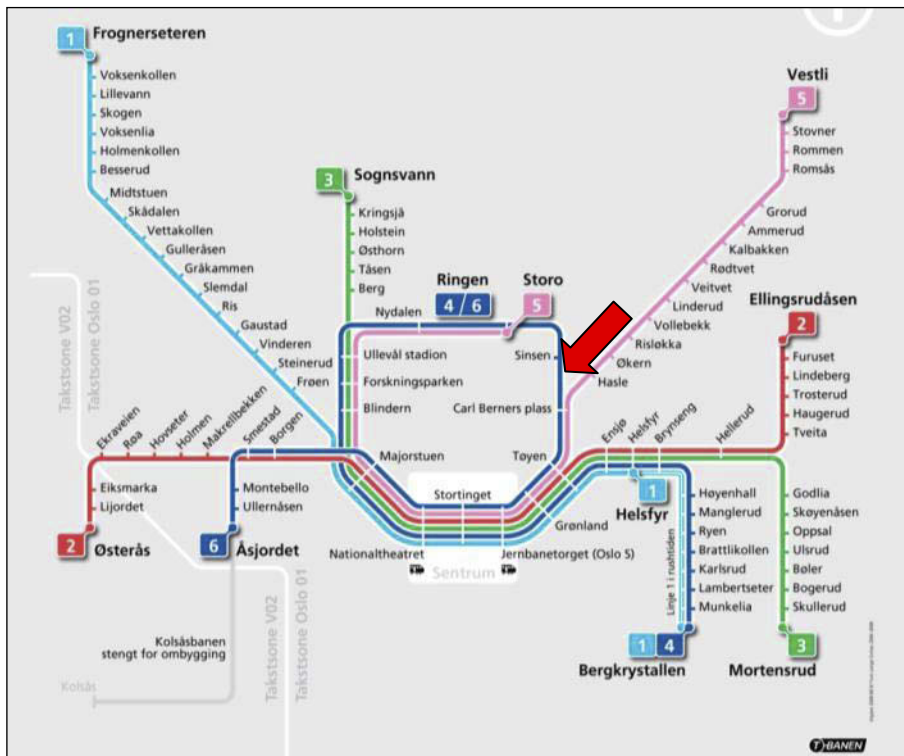
Figur 1: Linjekart over T-banen i Oslo, pilen viser hvor hendelsen skjedde (kilde OTD), toget var på veg fra Ryen via Carl Berners plass til Storo hvor det skulle starte i rute 5.
