# RAPPORT

JB 2010/08

RAPPORT OM SAMMENSTØT MELLOM  
PERSONTOG 2387 OG GODSTOG 5741  
PÅ KOPPANG STASJON RØROSBANEN  
17. DESEMBER 2009

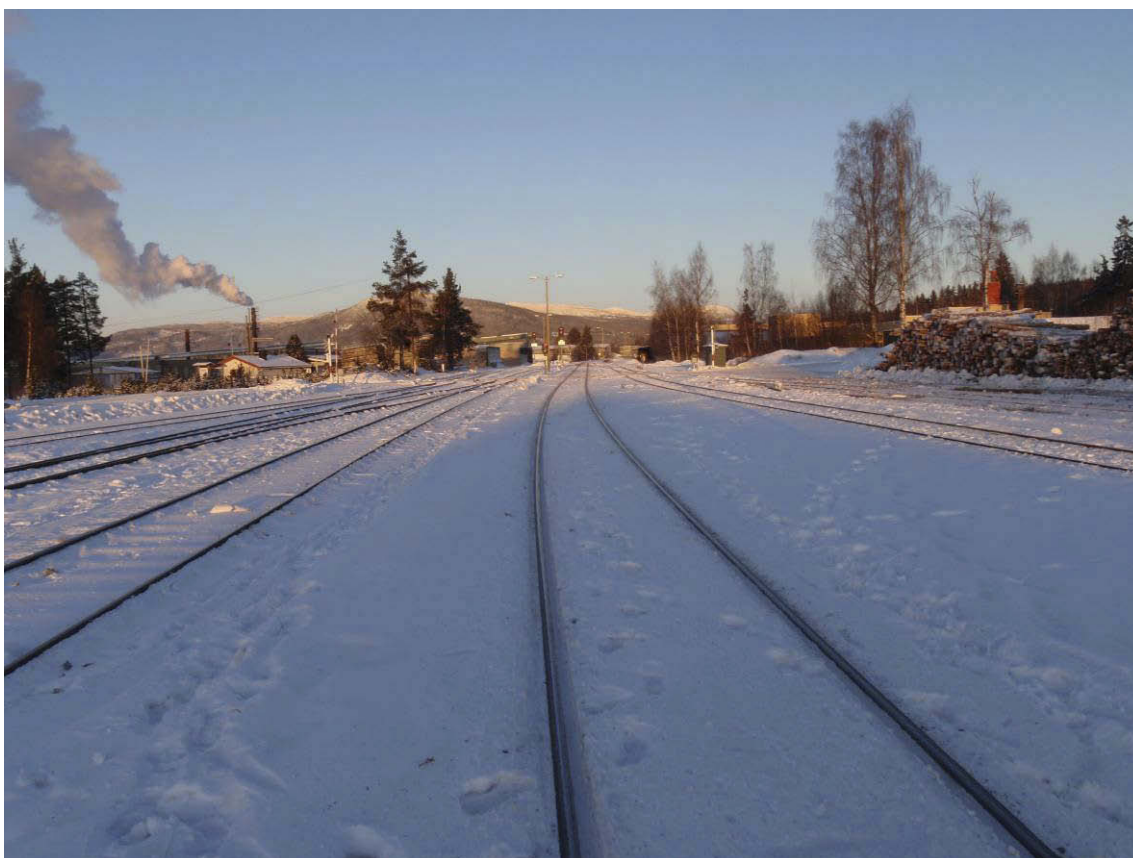
Koppang stasjon er utstyrt med sikringsanlegg type NSB 87. Stasjonen er ikke utstyrt med dvergsignaler, men høyt skiftesignal. Det er et utkjørsignal for hvert av togsporene. For utkjørhovedsignal L og N er det satt opp togsporsignaler.

Figur 6: Sporarrangementet i nordre ende av Koppang stasjon. Bildet er tatt ved spor 1.

Utkjørhovedsignal L for spor 1 er plassert på venstre side av sporet. Dette er avvikende fra normal plassering, og det er derfor montert et skilt på dette signalet som markerer hvilket spor dette gjelder for. (Ref. S-sirkulære 022-2009, datert 2. mars 2009).
