RAPPORT

JB 2011/03

RAPPORT OM JERNBANEULYKKE MED VOGNSTAMME I UTILSIKTET DRIFT FRA ALNABRU TIL SYDHAVNA 24. MARS 2010

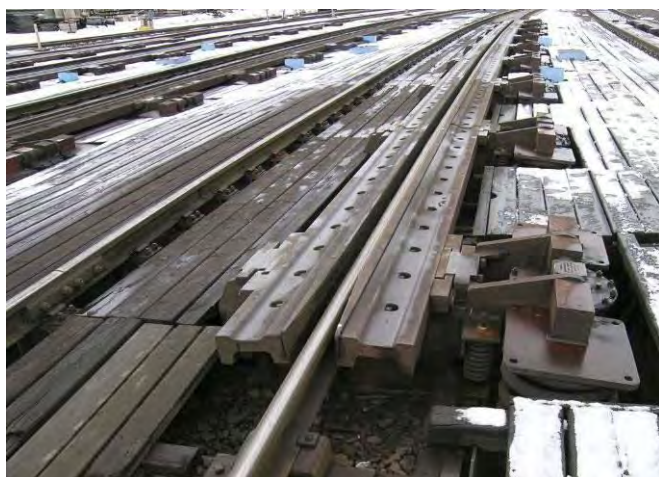
Figur 8: Fastholdebremsen er en bjelkebrems som klemmer mot vognhjulene.

For å kontrollere vognene har skiftestasjonen flere sett med bremsesystemer. I ankomstsporene (A1-A5) finnes først fastholdebremser som har som funksjon å holde igjensatte/hensatte vognstammer fast inntil sortering av vogner skal starte. Like etter fastholdebremserne finnes det nedfiringbremser i hvert A-spor. Disse har som oppgave å tillate kontrollert ”nedfiring” av vognstammene fra bremsset posisjon i A-spor og til ”stupet”. Like før ”stupet” finnes det en tilløpsbrems. Denne har som oppgave å finjustere hastigheten på vognene før disse triller ut i stupet. Bremsen har også som funksjon å sørge for slakk i koblene slik at disse kan kastes av der vognstammen skal deles.

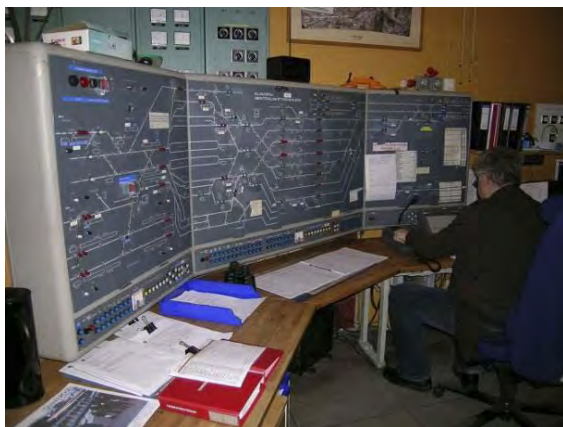
Figur 14: Stillerapparat NSI 63

Det er ikke utarbeidet egen instruks for togekspeditørene på Alnabru, men Jernbaneverket har opplyst at togekspeditøren blant annet betjener hovedstillverket. Ved betjening av NSI 63 sitter operatør med ryggen mot slippstillverket og sporene (se figur 14). Monitorene for Ebilock 850 er plassert i en halvsirkel til høyre for NSI 63 anlegget. Ved betjening av Ebilock anlegget har operatør NSI 63 anlegget på venstre side bak seg og slippstillverket og sporene til høyre (se figur 15).

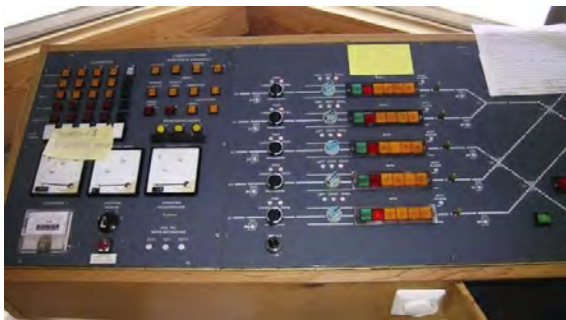
Figur 16: Manøverpanelet for bremsene.

Sikringsanlegget ved Alnabru er beskrevet i kapittel 2.2.3. Slippstillverk, NSI 63 og Ebilock 850 betjenes av togekspeditør og assisterende togekspeditør. Instruks for assisterende togekspeditør ved Alnabru, av 15. juni 2008, beskriver at assisterende togekspeditør blant annet betjener slippstillverk og assisterer og avløser i hovedstillverk (NSI 63 og Ebilock 850). Ved betjening av slippstillverket sitter operatør med utsikt i front og til side mot sporene (se figur 17). Manøverpanelet for bremsene er til venstre (se figur 16).

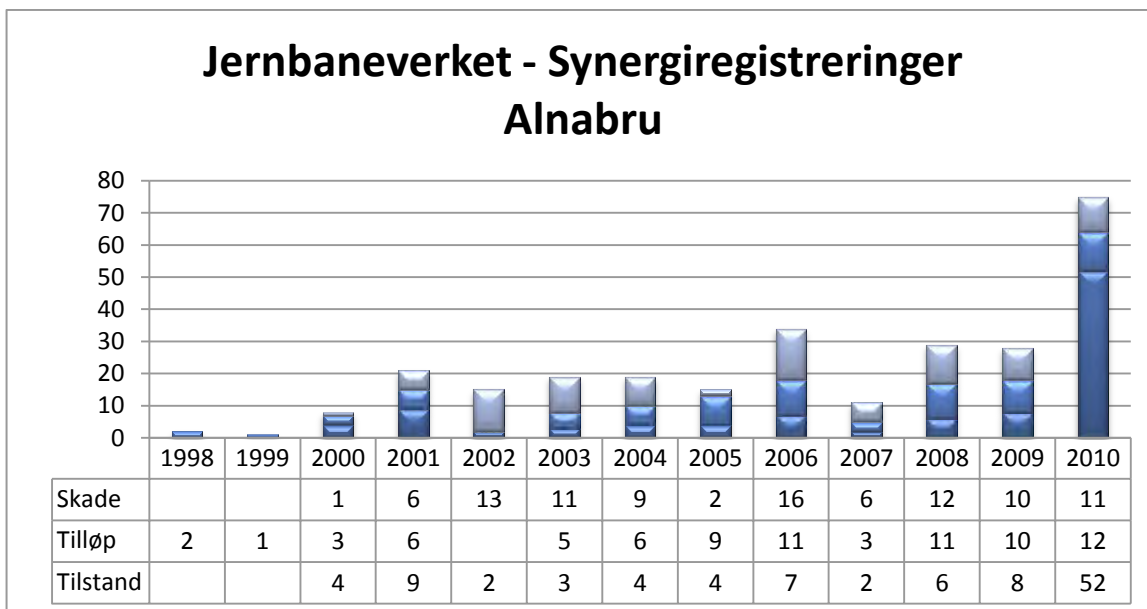
Figur 21: Synergiregistreringer Jernbaneverket Alnabru 1998-2010.

Figur 21 viser at det har vært betydelig flere Synergiregistreringer for Alnabru i 2010. Denne økningen har kommet etter ulykken. Det har ikke vært meldt inn flere tilløp/skader i 2010, men det er flere innmeldinger som gjelder tilstand. Etter ulykken i mars 2010 er det blant annet registrert noen flere meldinger i Synergi som gjelder arbeidsmiljø for togekspeditører. Linjeleder for togekspeditørene har opplyst at det ikke har vært praksis å melde inn eventuelle arbeidsmiljøproblemer til Synergi, og at slike problemstillinger i så fall har vært behandlet gjennom medarbeidersamtaler.

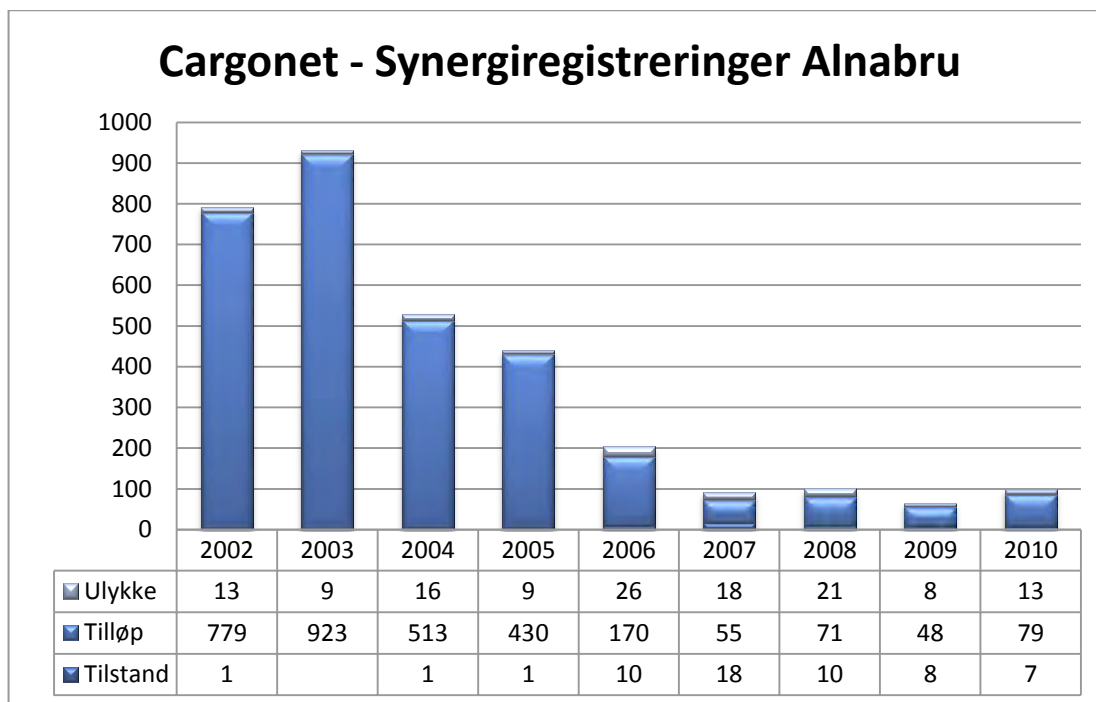
Figur 22: Synergiregistreringer alle uønskede hendelser CargoNet AS Alnabru 2002-2010.

Figur 22 viser en betydelig nedgang i tilløpsrapporteringer til Synergi. CargoNet AS har opplyst at nedgangen først og fremst er knyttet til at tilløp som blir oppdaget i kontrollene og utbedret før togavgang ikke lenger blir registrert i Synergi.

For ulykke (tilsvarende skade i Jernbaneverket) har avsporing på stasjon/terminal flest registreringer, deretter følger sammenstøt kjøretøy (ikke skinnegående), sammenstøt faste installasjoner, fall/hopp fra tog/skift og klemskader. For alle uønskede hendelser samlet fremkommer flest registreringer på faste installasjoner (signaler, master, endebutter og lignende), deretter fall av gjenstand/last.
