JB 2011/06

## RAPPORT OM JERNBANEULYKKE BRATÛBERGBANEN SKIEN VALERSETER 9. SEPTEMBER 2010 TOG 2575

Avgitt dato: 20.06.2011  
JB Rapport: 2011/06

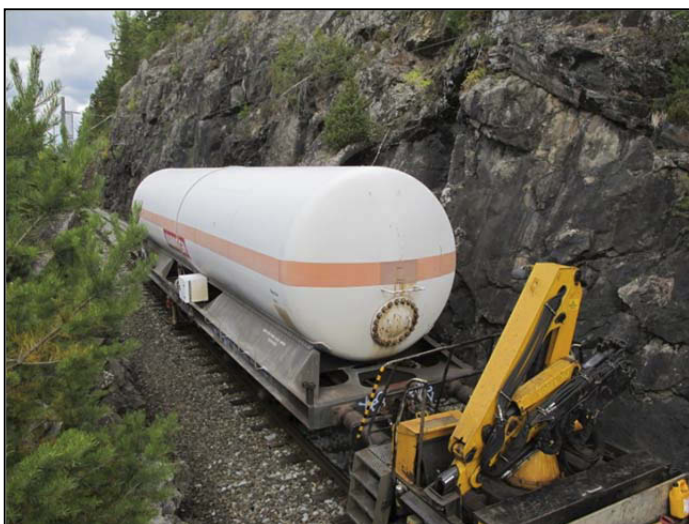
Figur 4: Tankvogn med slukkevann ankom i eget tog fra Nordagutu.

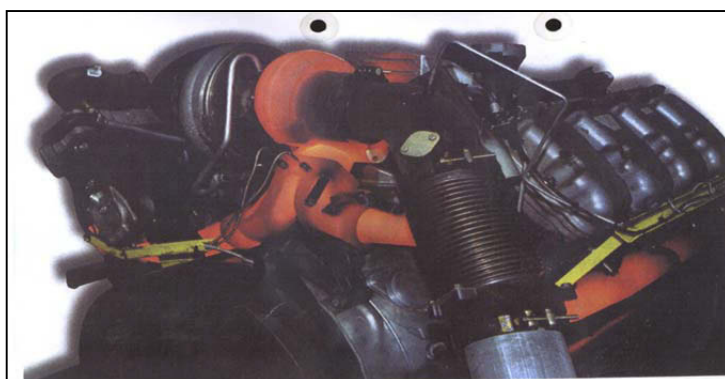
SHT har innhentet opplysninger fra en test utført for IF Skadeforsikring. På en lastebilmotor med 3 temperaturfølere plassert på eksosmanifold, turbo og eksospotte ble det etter 14 minutters blandet kjøring målt temperaturer på: eksosmanifold på 470°C - turbo 609 °C - eksospotte 334 °C. Ved ekstrem belastning vil temperaturene være høyere.

Figur 13: Viser hvor varmt eksosrør kan bli. Ved rød farge vil det være ca. 600 – 800° C og rød/ brun farge = ca. 550° C. Gul farge vil si at det er ca.1000° C. Kilde: IF Skadeforsikring.

SHT forutsetter at temperaturforholdene ved brann på togets motor ikke skiller seg vesentlig fra en lastebilmotor.
